## Raport z oględzin pojazdu

| Numer raportu | 214969/5/25-11401 | Data raportu | 08-05-2025 |

| Marka, model | HYUNDAI i30 Wagon 17-20 |
| Numer rejestracyjny | WD8263M |

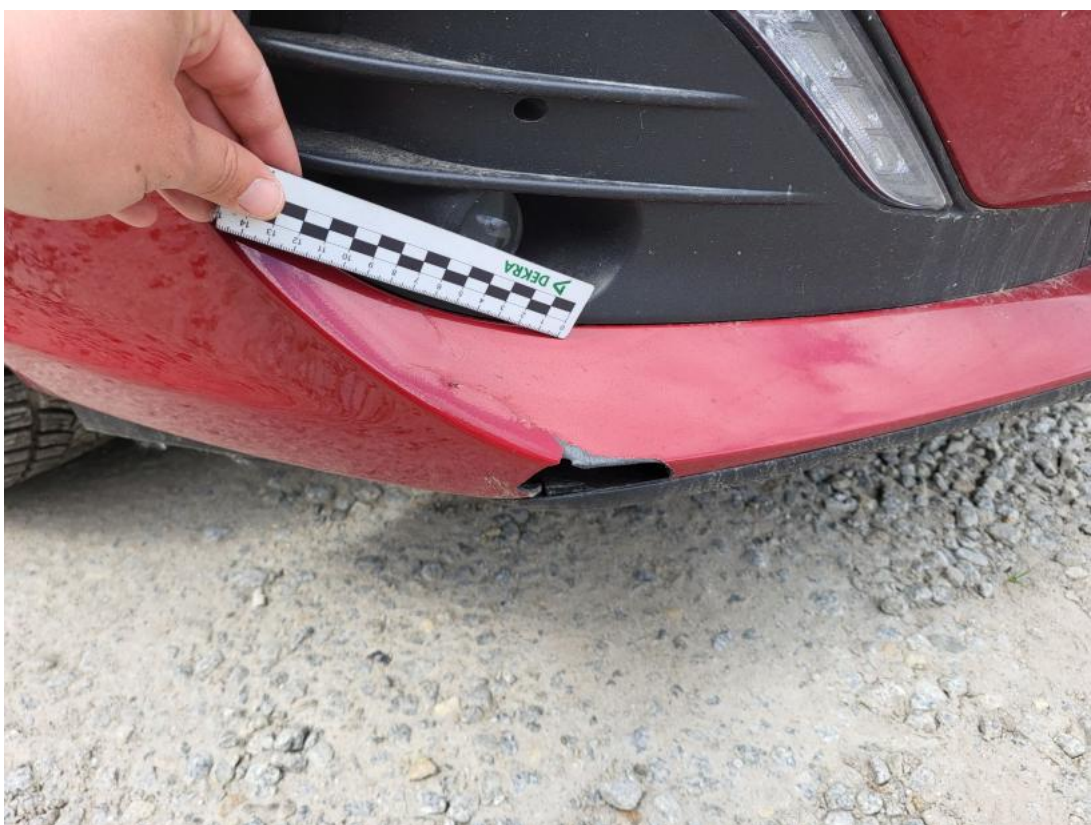
**Fot. 38**

| Poz. | Nazwa pozycji | Opis uszkodzeń | Kwalifik. | Naprawa [rbg] |
|---|---|---|---|---|
| 1 | Okładzina zderzaka przedniego | rozerwanie, ubytki materiału | WY | 1 |

Zderzak - Pęknięcie/rozerwanie 1

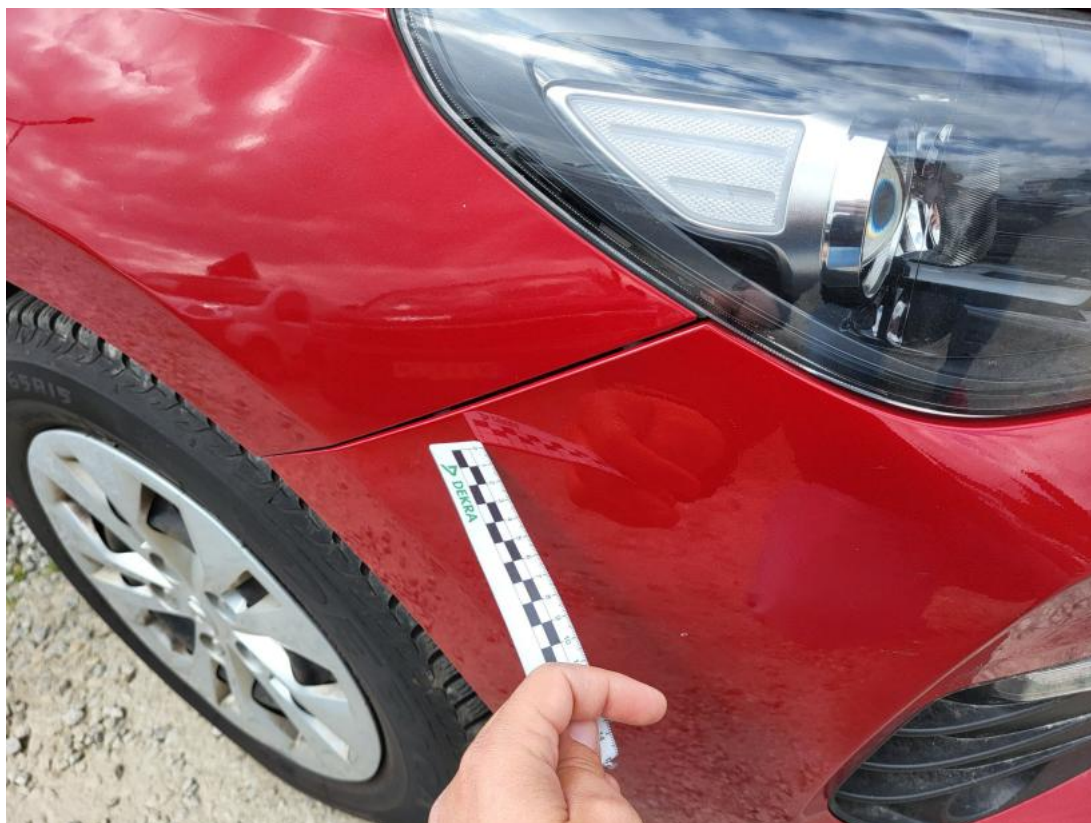
**Fot. 39**

Zderzak - Inne 1

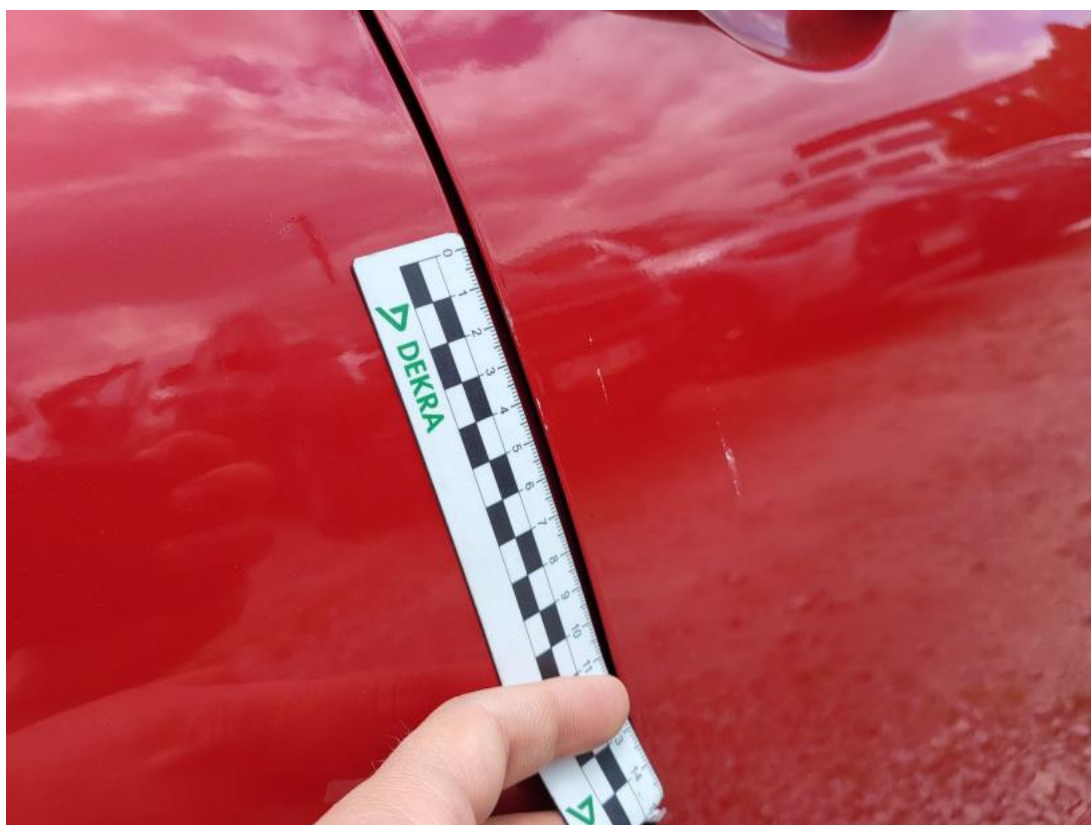
**Fot. 40**

| 9 | Drzwi przednie (nieuzbrojone) R | rysa/odprysk | | |

Drzwi przednie P - Rysa/odprysk 1

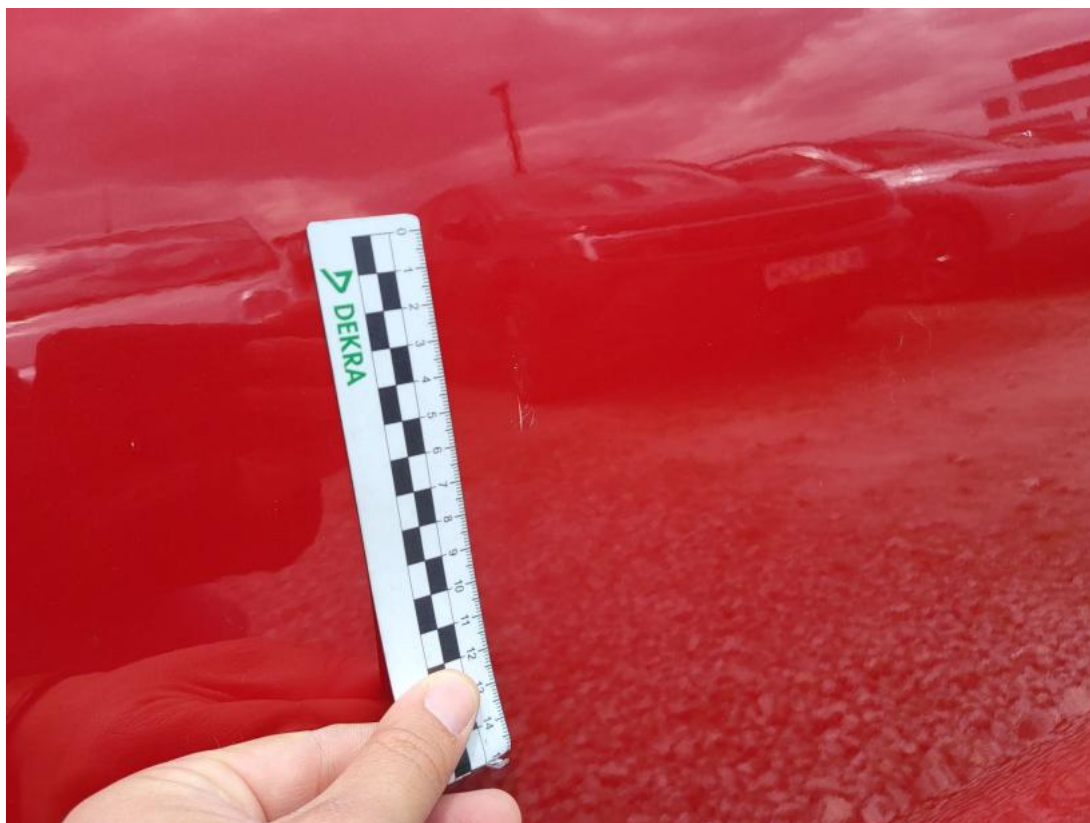
**Fot. 41**

| 10 | Drzwi tylne (nieuzbrojone) R | rysa/odprysk | | |

Drzwi tylne P - Rysa/odprysk 1

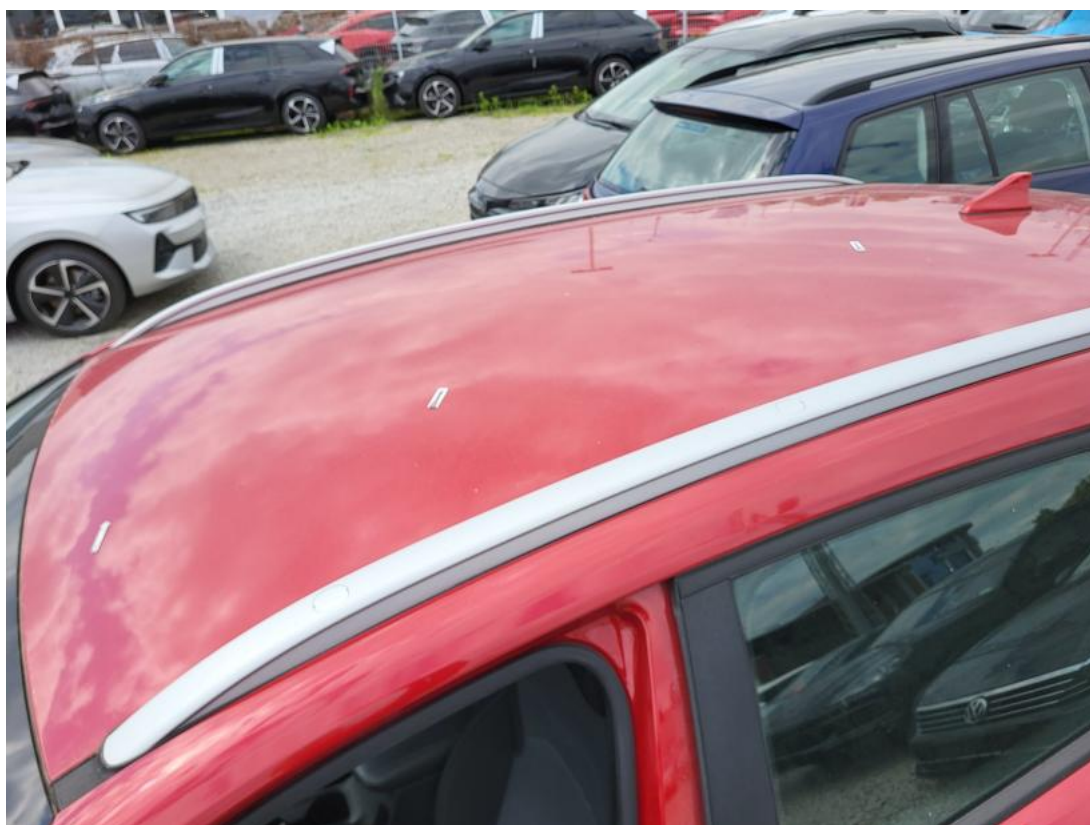
**Fot. 42**

| 7 | Dach | wgniecenie/odkształcenie | | |

Dach - Wgniecenie/odkształcenie 1

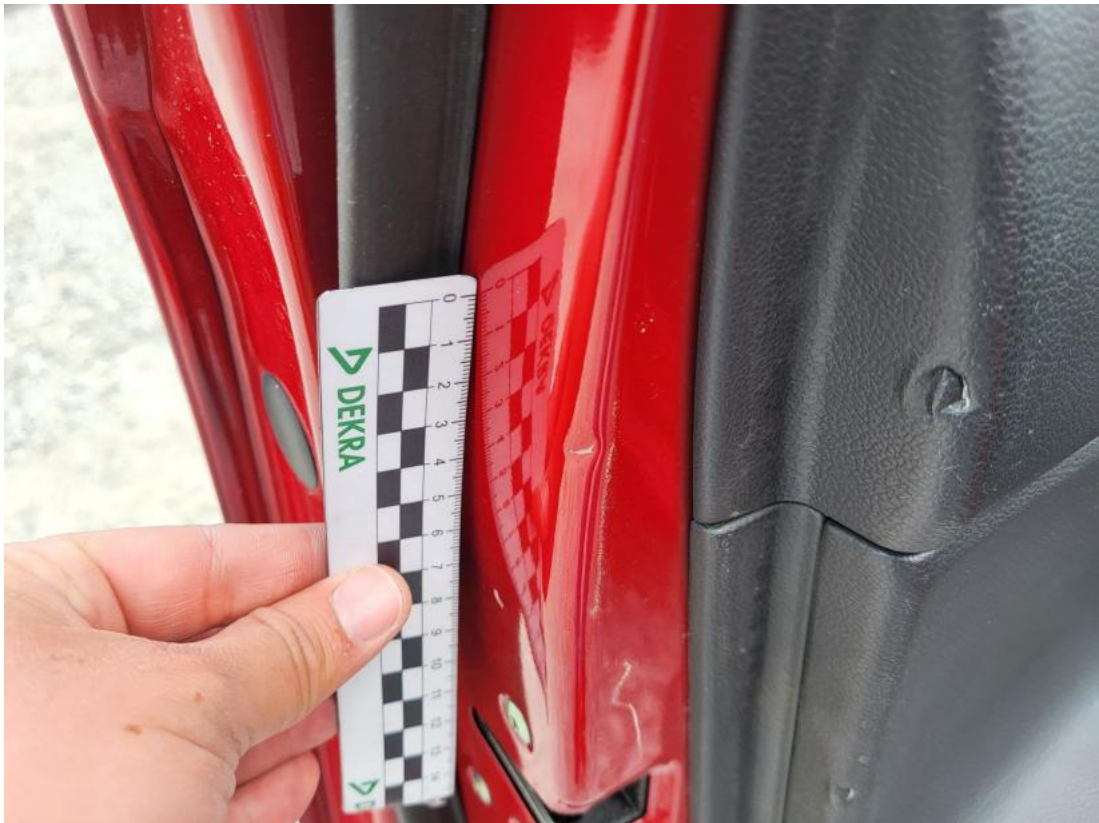
**Fot. 43**

| 8 | Drzwi przednie (nieuzbrojone) L | rysa/odprysk, wgniecenie/odkształcenie | | |

Drzwi przed L - Wgniecenie/odkształcenie 1

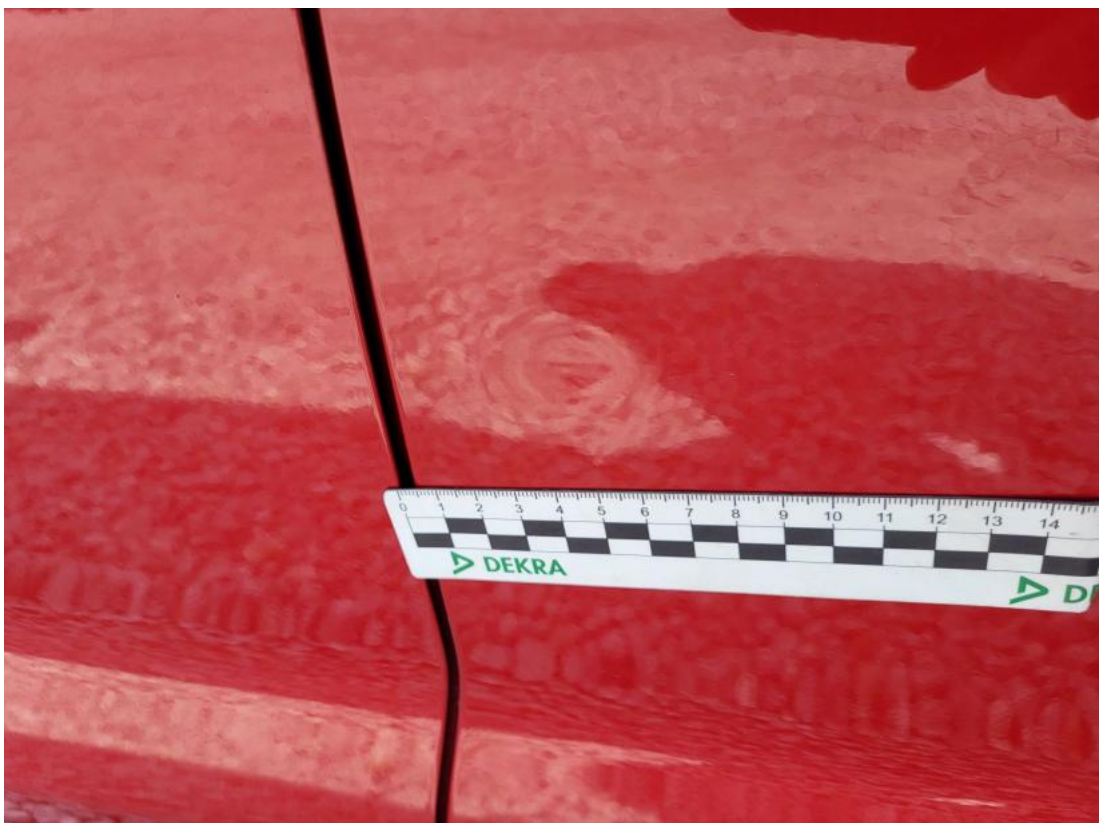
**Fot. 44**

| 5 | Drzwi tylne (nieuzbrojone) L | wgniecenie/odkształcenie | NA | 0.7 |

Drzwi tylne L - Wgniecenie/odkształcenie 1

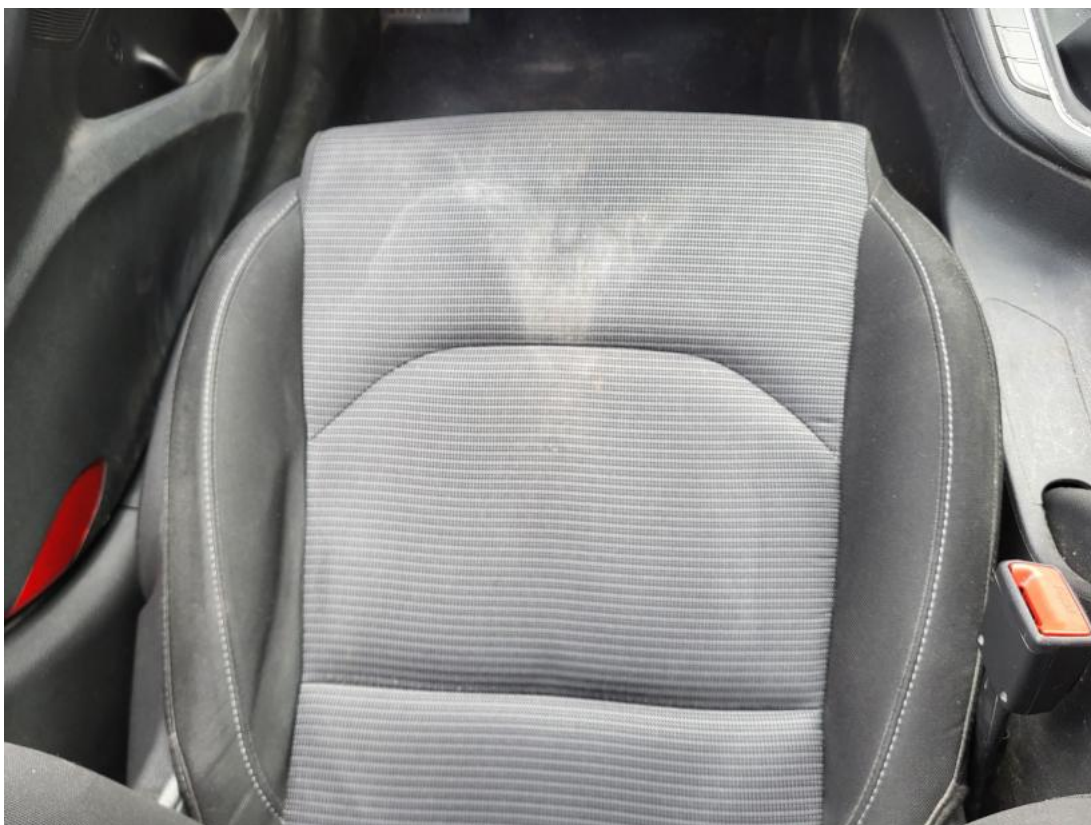
**Fot. 45**

Fotel prz. lew. - Inne 1

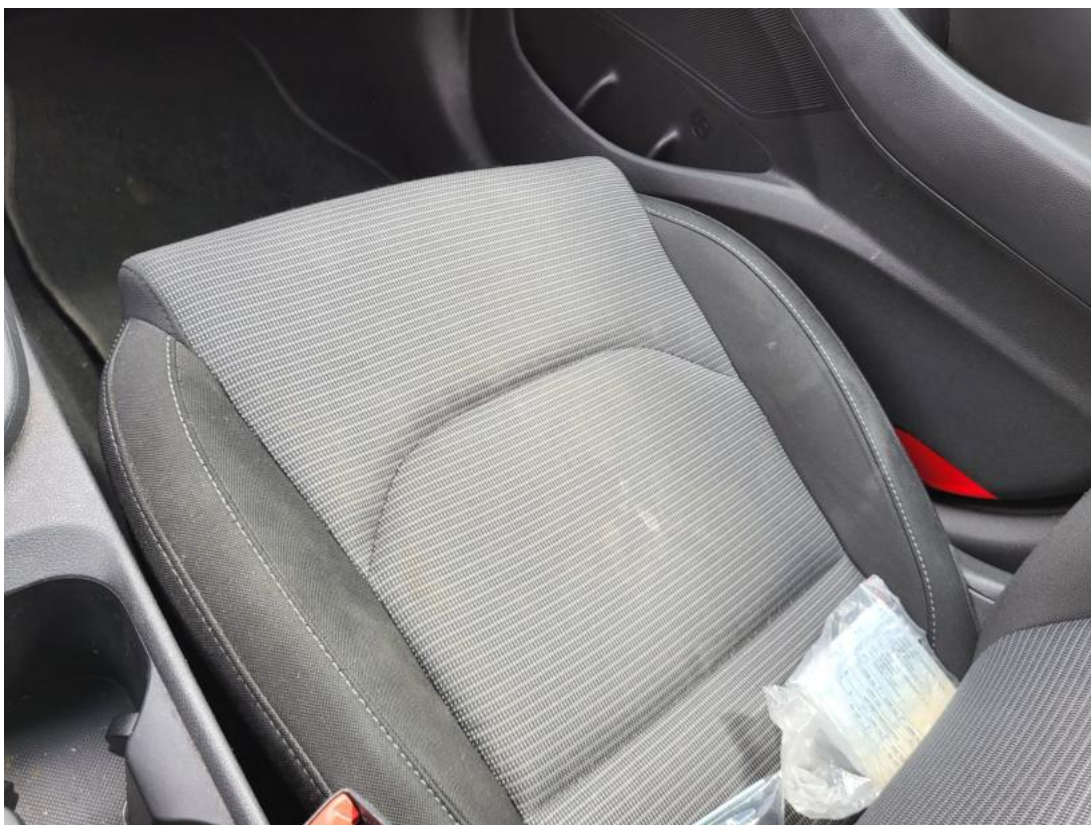
**Fot. 46**

Fotel prz. praw. - Inne 1

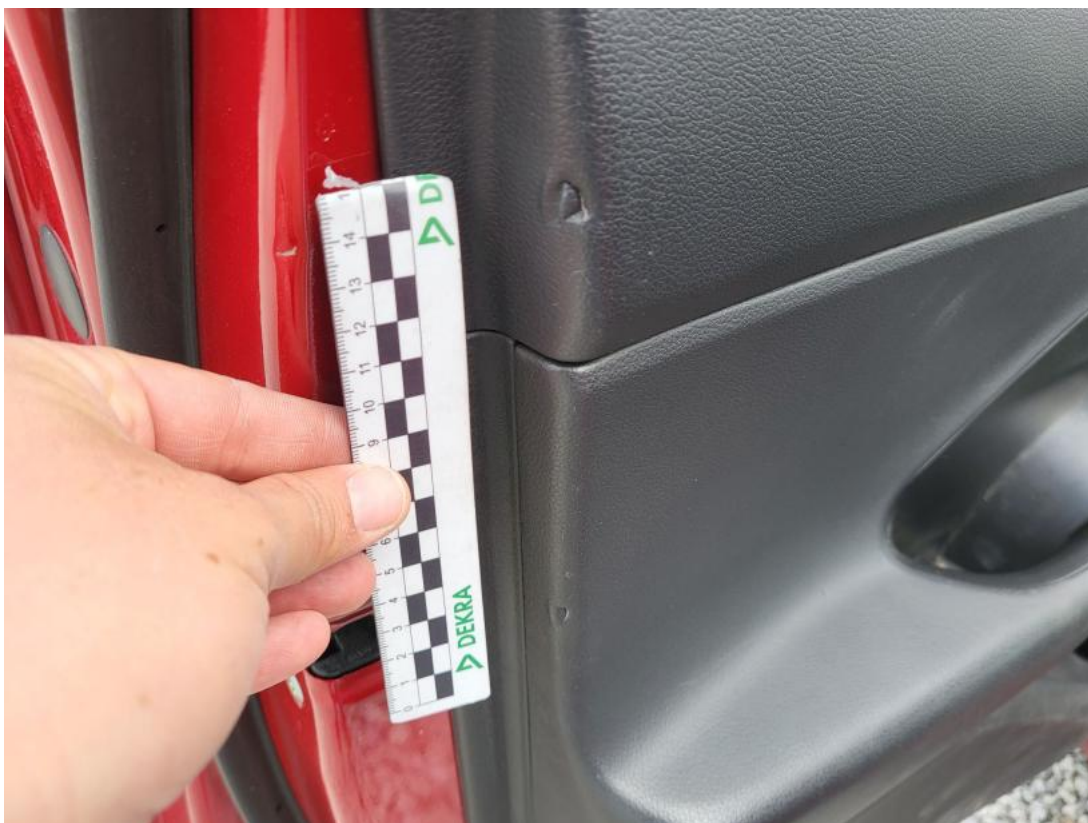
**Fot. 47**

| Poz. | Nazwa pozycji | Opis uszkodzeń | Kwalifik. | Naprawa [rbg] |
|---|---|---|---|---|
| 3 | Boczek tapicerski drzwi kpl. L | wgniecenie/odkształcenie, rozerwanie | WY | 0.3 |

Tapicerka drzwi przednich L - Pęknięcie/rozerwanie 1

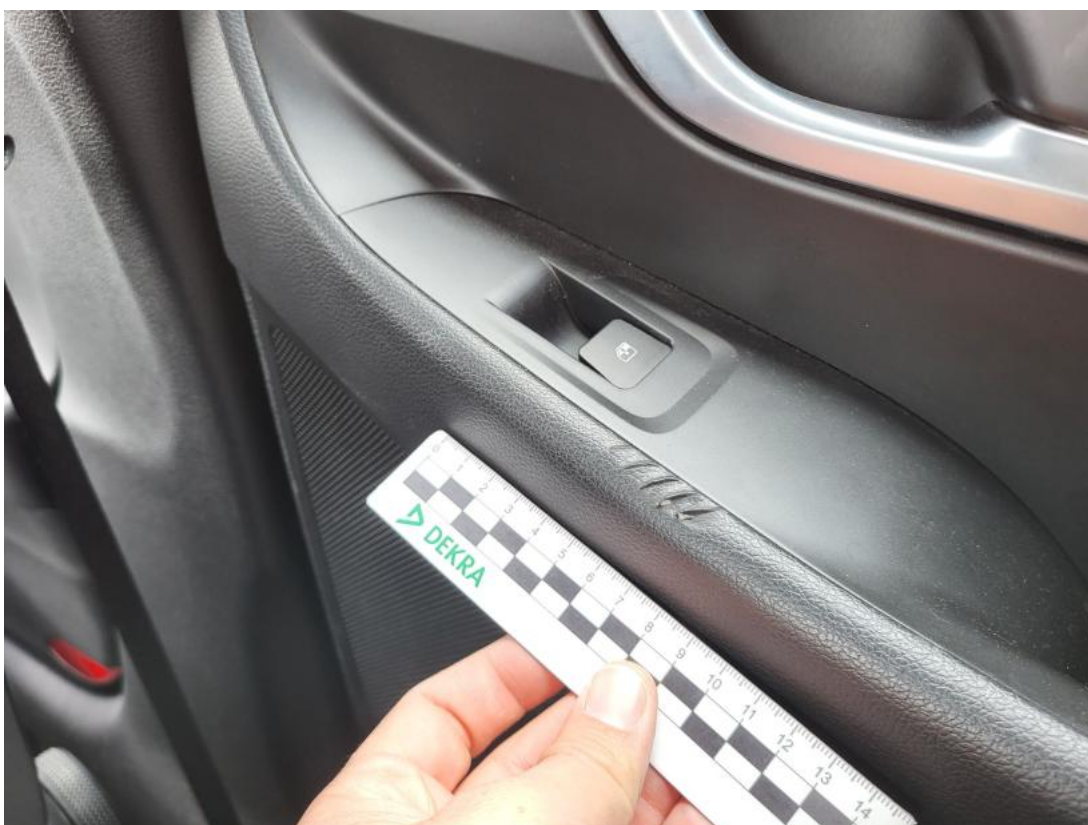
**Fot. 48**

| Poz. | Nazwa pozycji | Opis uszkodzeń | Kwalifik. | Naprawa [rbg] |
|---|---|---|---|---|
| 4 | Boczek tapicerski drzwi kpl. R | wgniecenie/odkształcenie, rozerwanie | WY | 0.3 |

Tapicerka drzwi tylnych P - Pęknięcie/rozerwanie 1

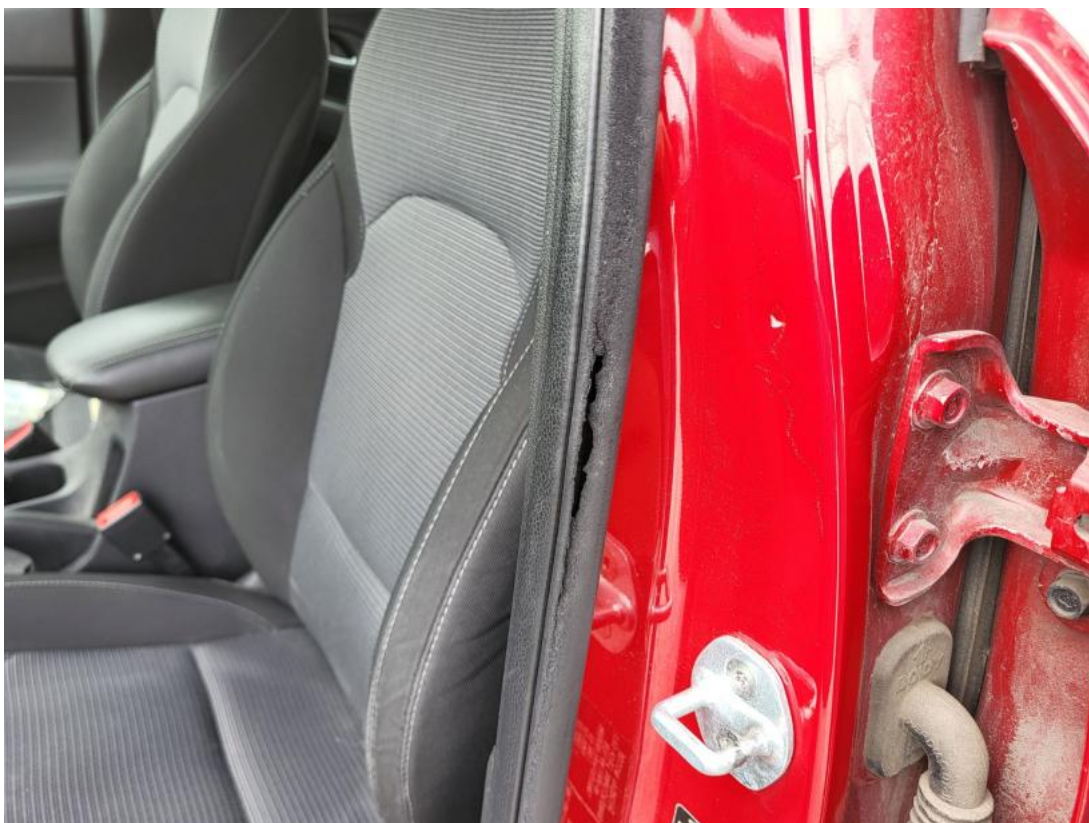
**Fot. 49**

| Poz. | Nazwa pozycji | Opis uszkodzeń | Kwalifik. | Naprawa [rbg] |
|---|---|---|---|---|
| 2 | Uszczelka drzwi wewnętrz. L | rozerwanie | WY | 0.2 |

Uszczelka drzwi przednich L - Pęknięcie/rozerwanie 1

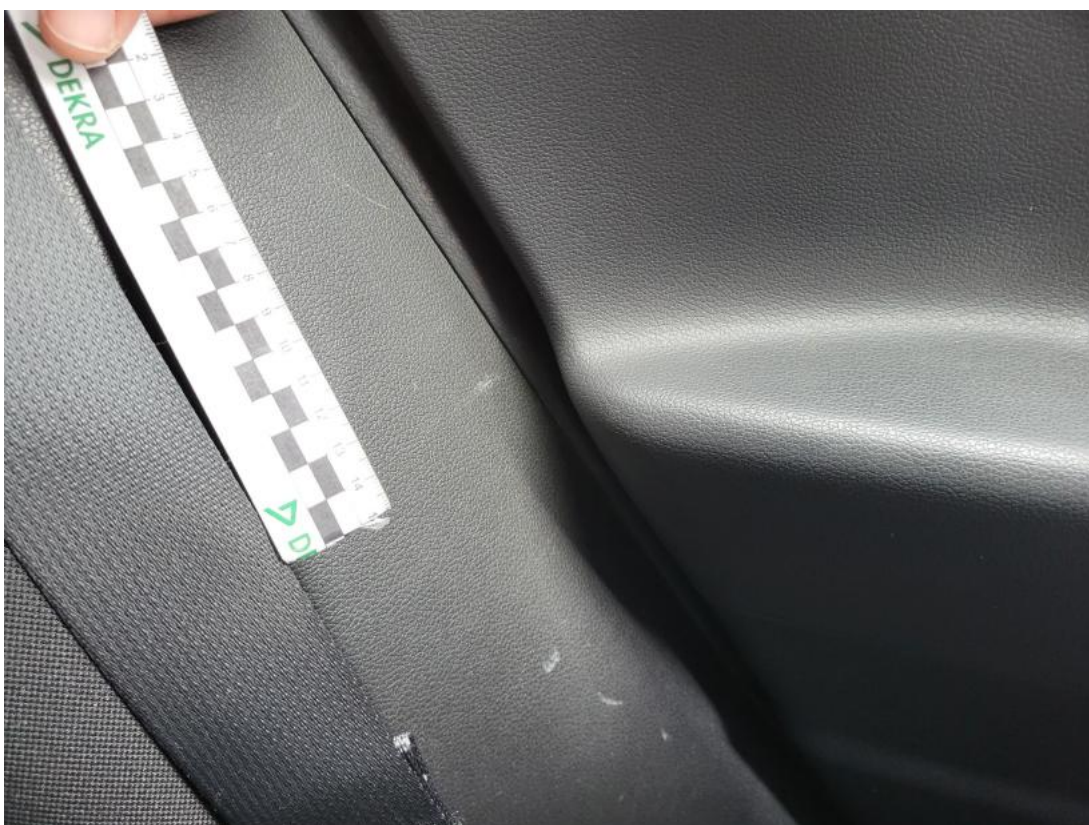
**Fot. 50**

| 11 | Nakładka słupka C L | zarysowanie | | |

Wykładzina(y) słupka tylnego L - Rysa/odprysk 1

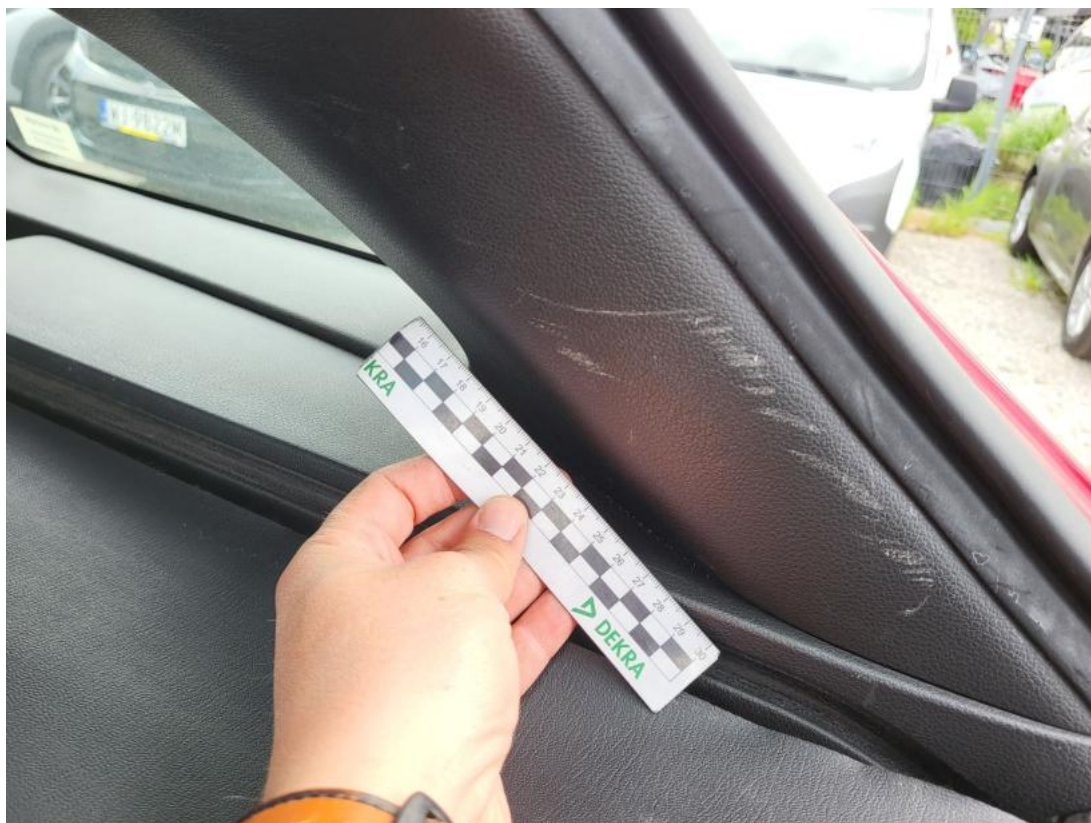
**Fot. 51**

| 12 | Nakładka błotnika tylnego góra R | zarysowanie | | |

Wykładzina(y) słupka tylnego P - Rysa/odprysk 1

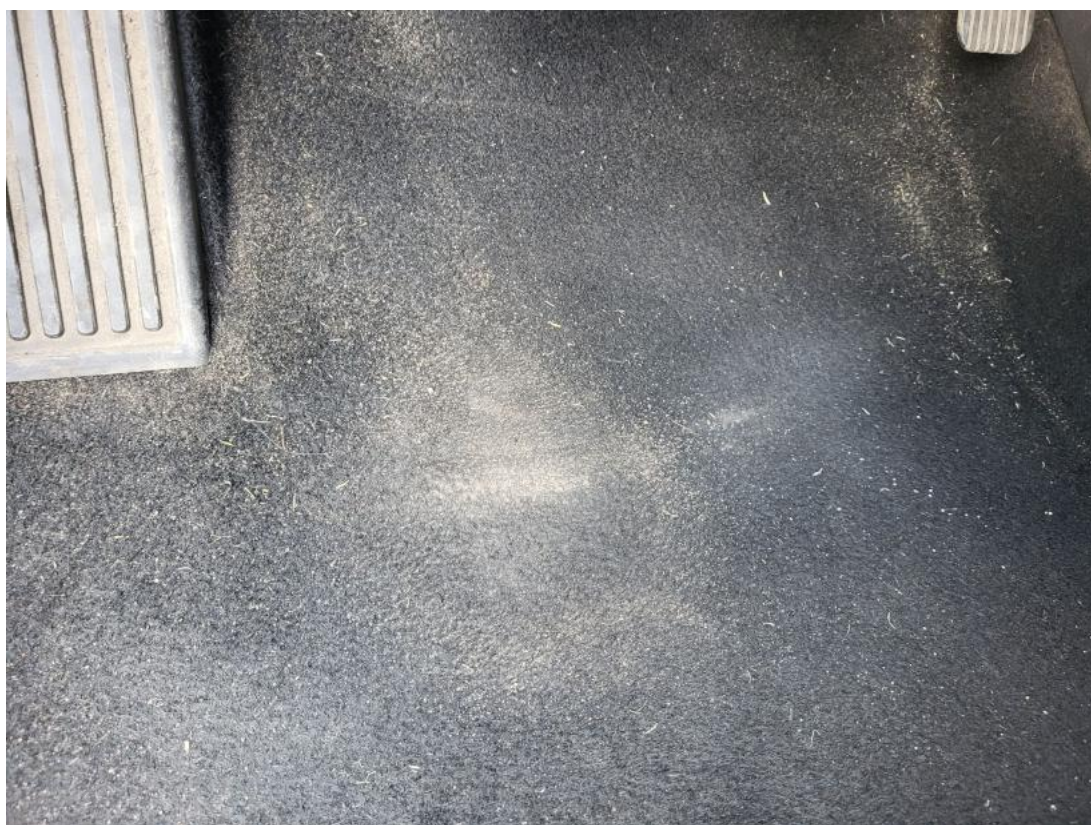
**Fot. 52**

Wykładzina podłogi - Inne 1
