WWZZZ3CZKE123381

## Angaben zum Fahrzeug

## Zustandsbericht

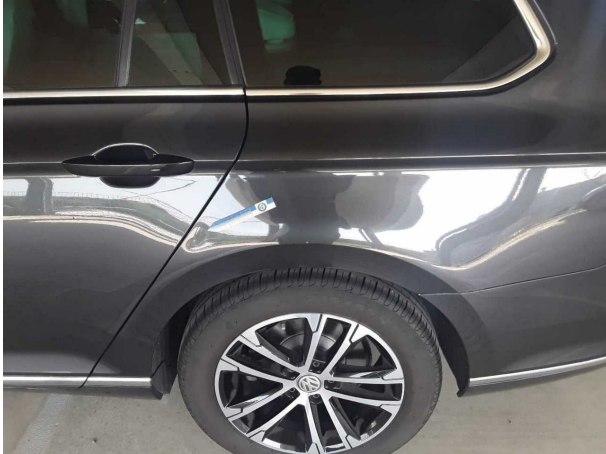
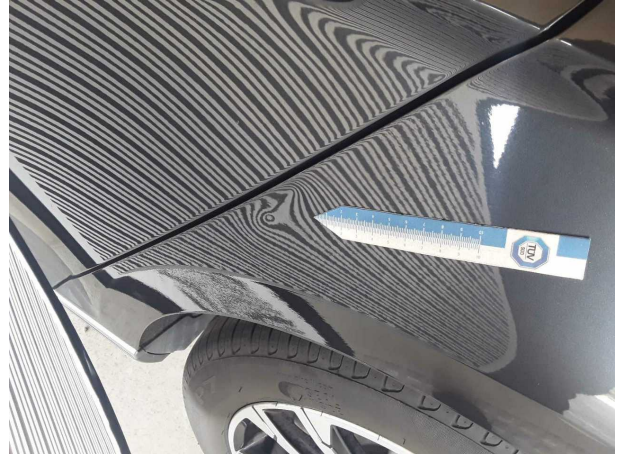
| Nr. | Bauteilgruppe | Beschreibung |
|---|---|---|
| 1 | Seitenwand links | Seitenwand - Delle(n) - sanft instandsetzen |

| Nr. | Ort | Messung |
|---|---|---|
| 8 | Seitenwand links | 229 µm |

**Beschädigung #1:** Seitenwand links: Seitenwand - Delle(n) - sanft instandsetzen

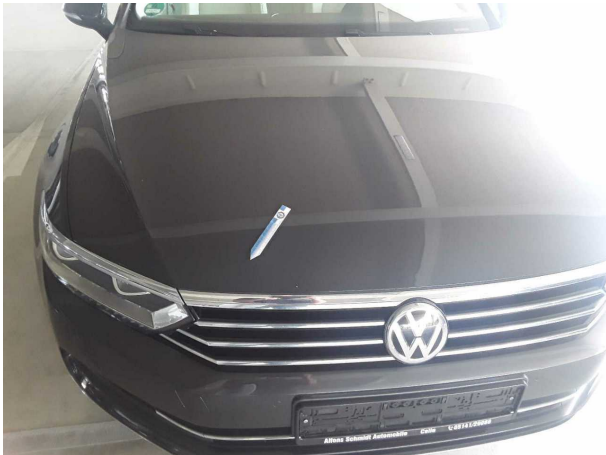
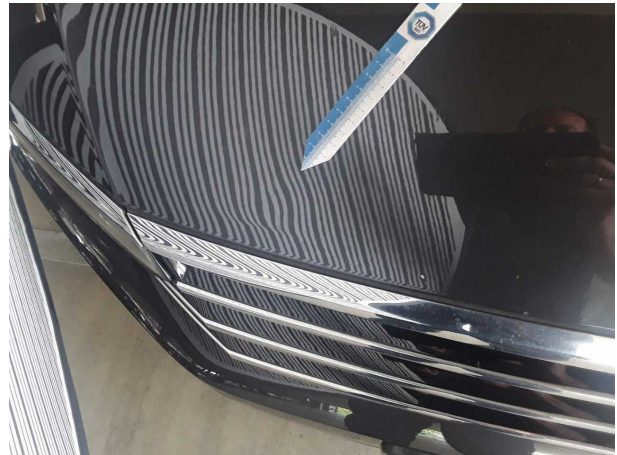
| Nr. | Bauteilgruppe | Beschreibung |
|---|---|---|
| 2 | Motorhaube | Motorhaube - Delle / Lackschaden - instandsetzen und lackieren |

**Beschädigung #2:** Motorhaube: Motorhaube - Delle / Lackschad...  
- instandsetzen und lackieren

**Beschädigung #2:** Motorhaube: Motorhaube - Delle /  
Lackschaden - instandsetzen und lackieren

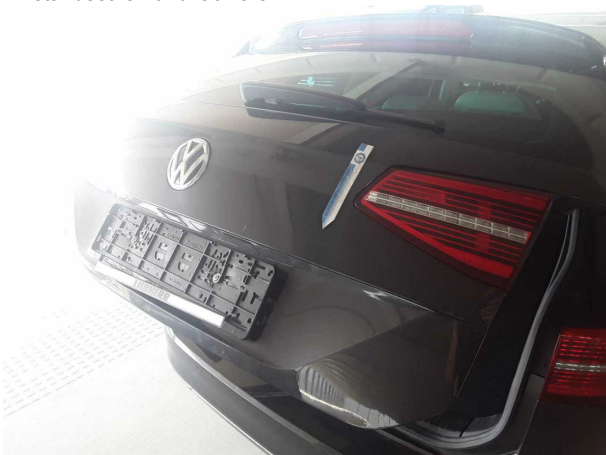
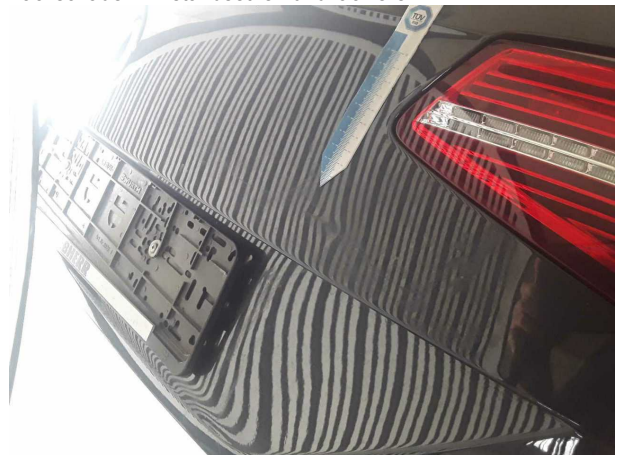
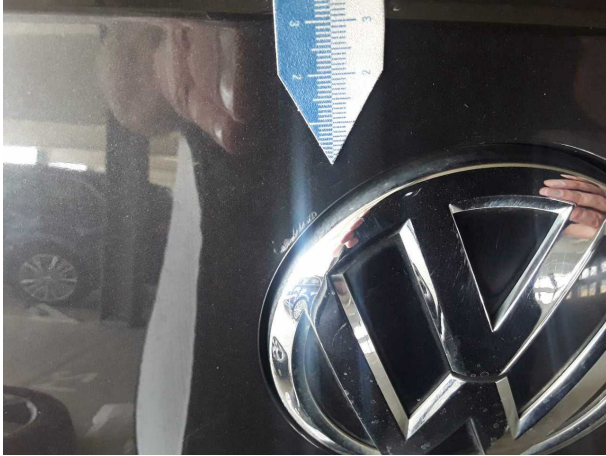
| Nr. | Bauteilgruppe | Beschreibung |
|---|---|---|
| 3 | Heckklappe/-tür | Heckklappe - Delle / Lackschaden - instandsetzen und lackieren |

**Beschädigung #3:** Heckklappe/-tür: Heckklappe - Delle /  
Lackschaden - instandsetzen und lackieren

**Beschädigung #3:** Heckklappe/-tür: Heckklappe - Delle / Lackschaden - instandsetzen und lackieren

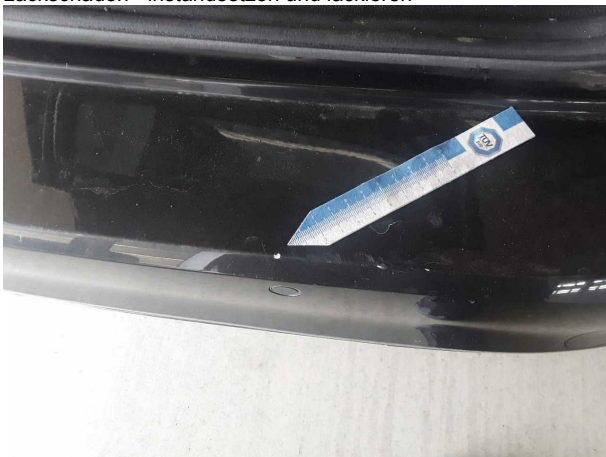
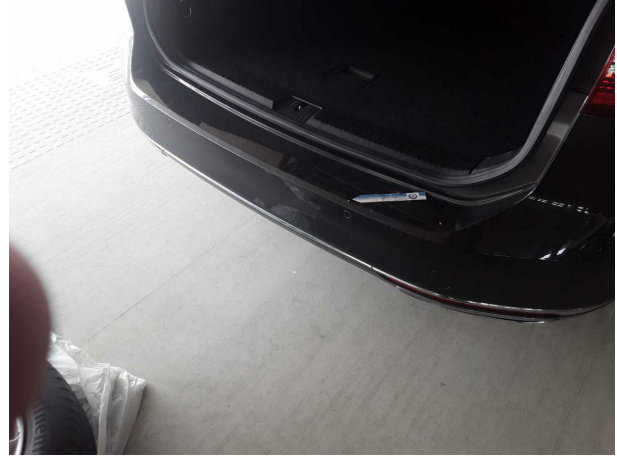
| Nr. | Bauteilgruppe | Beschreibung |
|---|---|---|
| 4 | Stoßfänger hinten | Stoßfänger hinten - Kratzer - lackieren |

**Beschädigung #4:** Stossfänger hinten: Stossfänger hinten - Kratzer - lackieren

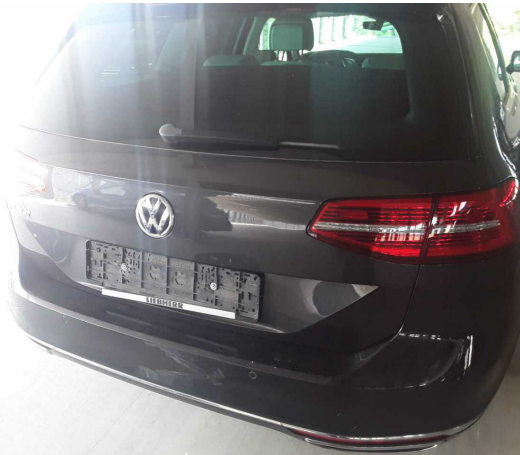
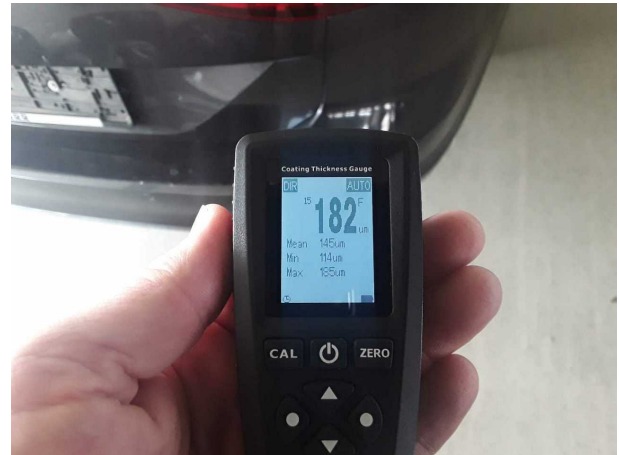
Nachlackierung 1: Heckklappe/-tür

| Nr. | Ort |
|---|---|
| 1 | Heckklappe/-tür, fachgerecht ausgeführt, Reparaturrechnung nicht vorhanden |

| Nr. | Ort | Messung |
|---|---|---|
| 4 | Heckklappe/-tür | 182 µm |

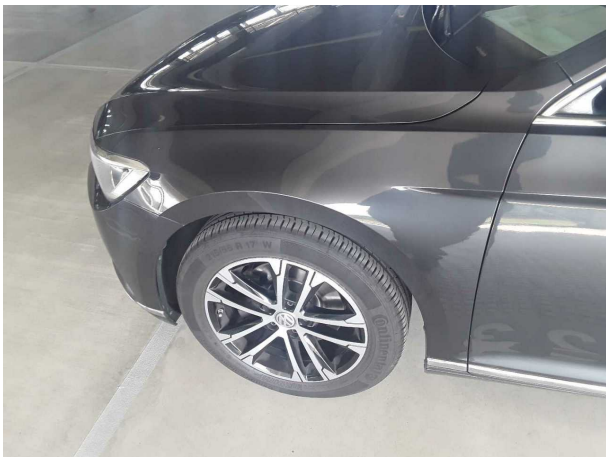
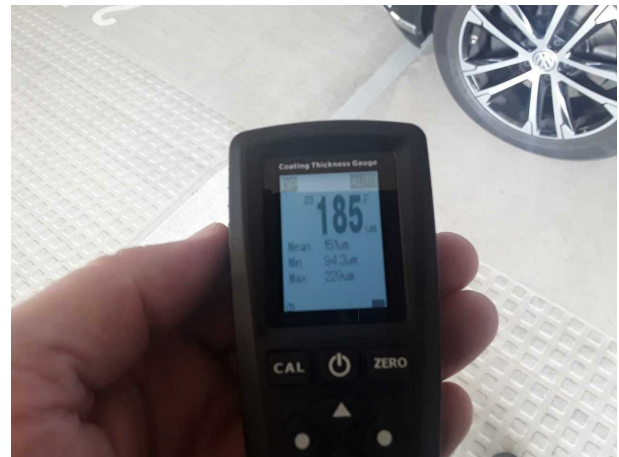
Nachlackierung 2: Kotflügel links

| Nr. | Ort |
|---|---|
| 2 | Kotflügel links, fachgerecht ausgeführt, Reparaturrechnung nicht vorhanden |

| Nr. | Ort | Messung |
|---|---|---|
| 5 | Kotflügel links | 185 µm |

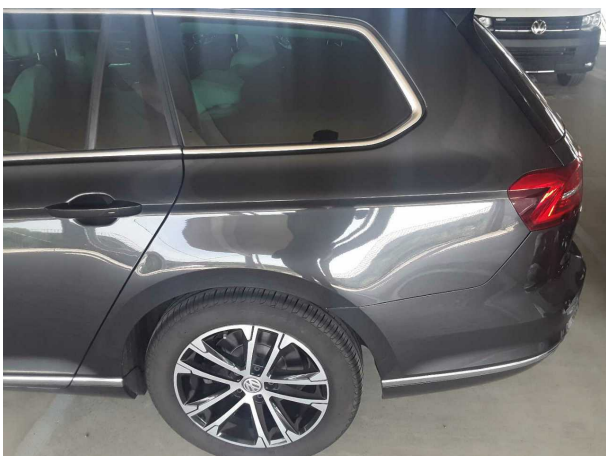
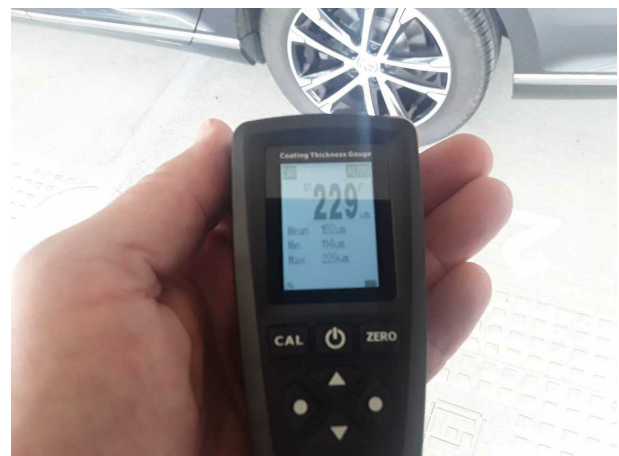
Nachlackierung 3: Seitenwand links

| Nr. | Ort |
|---|---|
| 3 | Seitenwand links, fachgerecht ausgeführt, Reparaturrechnung nicht vorhanden |

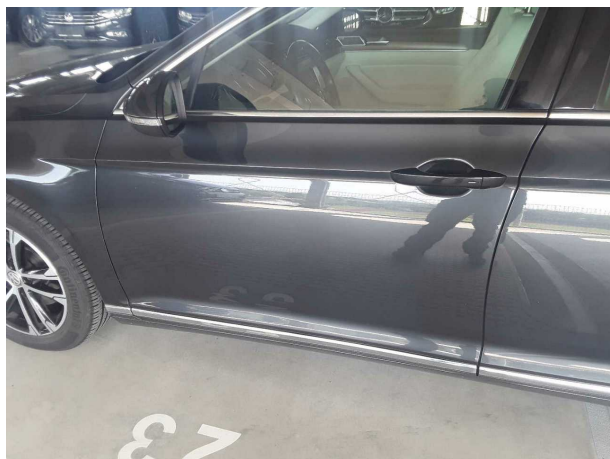
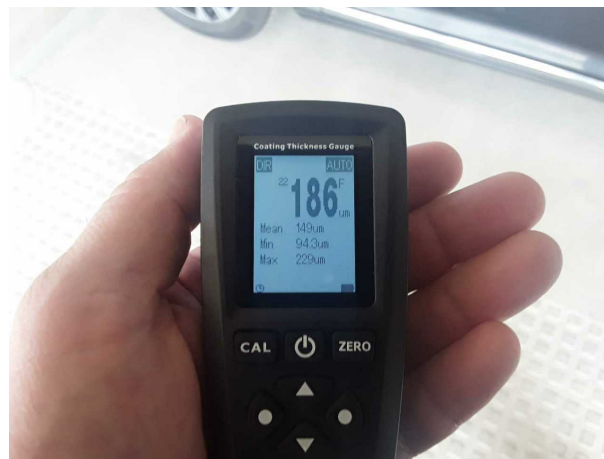
**Nachlackierung 4: Tür vorne links**

| Nr. | Ort |
|---|---|
| 4 | Tür vorne links, fachgerecht ausgeführt, Reparaturrechnung nicht vorhanden |

| Nr. | Ort | Messung |
|---|---|---|
| 12 | Tür vorne links | 189 µm |
