WWZZZ3CZKE031469

## Angaben zum Fahrzeug

## Zustandsbericht

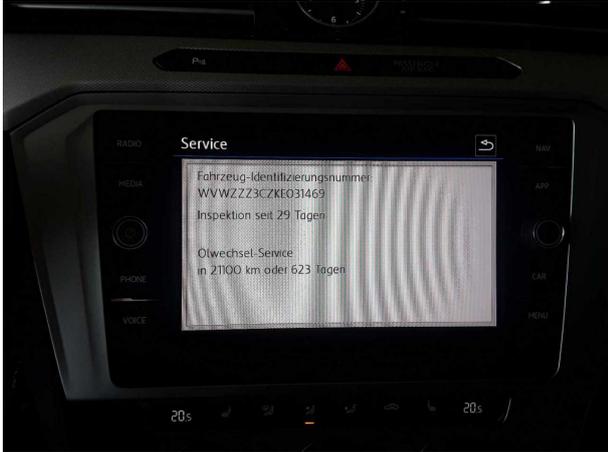
Nr.	Bauteilgruppe	Beschreibung
1	Sonstiges	Inspektion/Wartung - fällig - durchführen
2	Verglasung	Frontscheibe - gebrochen / gerissen - erneuern
3	Tür vorn rechts	Tür - Kratzer - lackieren
4	Tür hinten rechts	Tür - Lackmangel - instandsetzen und lackieren
5	Seitenwand links	Seitenwand - Lackmangel - instandsetzen und lackieren
6	Stoßfänger hinten	Stoßfänger hinten - Lackmangel - instandsetzen und lackieren

**Beschädigung #1:** Sonstiges: Inspektion/Wartung - fällig - durchführen

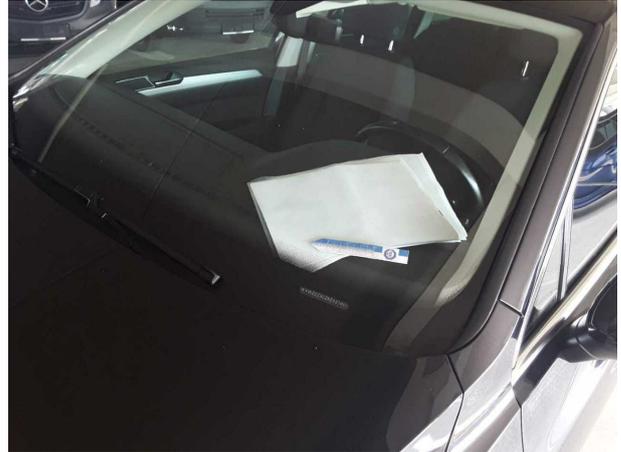
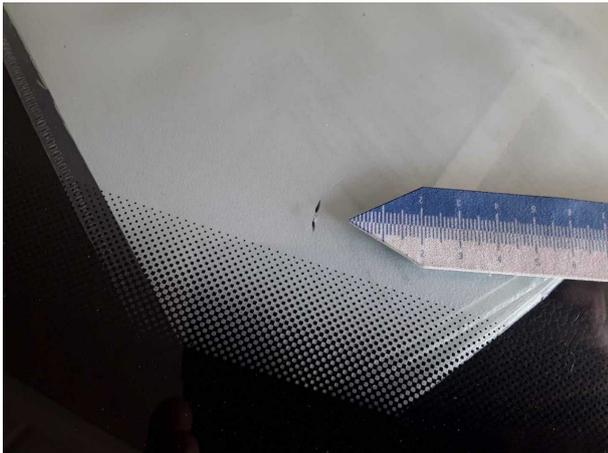
**Beschädigung #2:** Verglasung: Frontscheibe - gebrochen / gerissen - erneuern

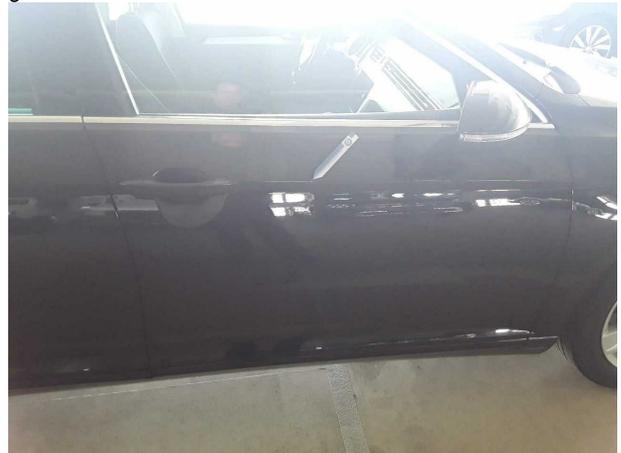
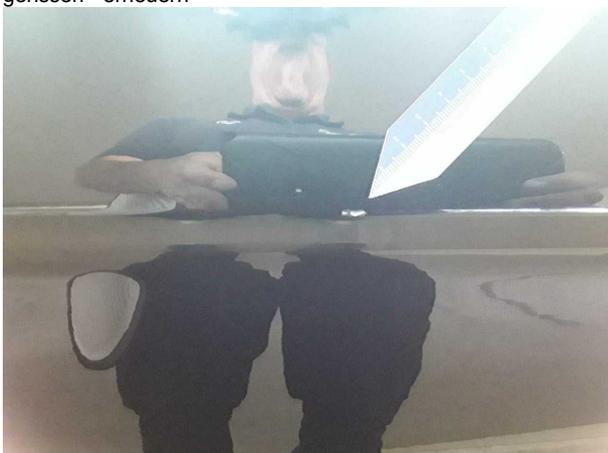
**Beschädigung #3:** Tür vorn rechts: Tür - Kratzer - lackieren

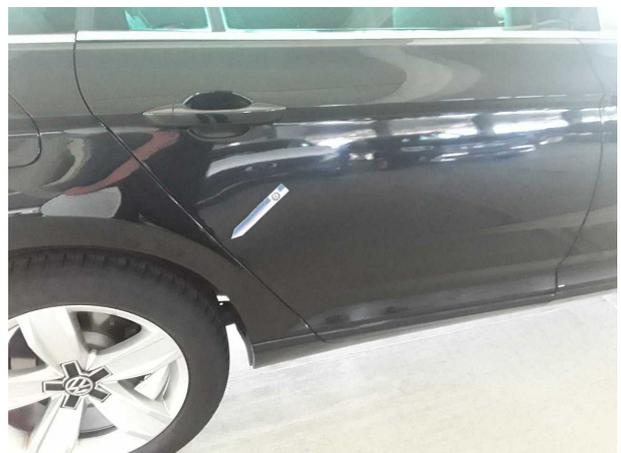
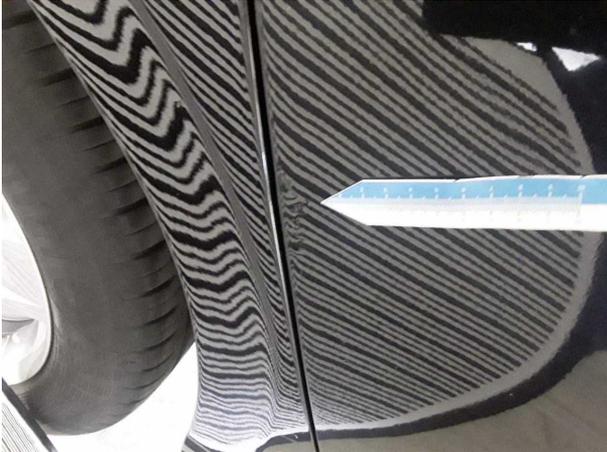
Nr.	Ort	Messung
1	Dach	124 µm
2	Dachholm links	185 µm
3	Dachholm rechts	174 µm
4	Heckklappe/-tür	208 µm
5	Kotflügel links	122 µm
6	Kotflügel rechts	129 µm
7	Motorhaube	100 µm
8	Seitenwand links	252 µm
9	Seitenwand rechts	1.031 µm
10	Tür hinten links	234 µm
11	Tür hinten rechts	1.153 µm
12	Tür vorne links	240 µm
13	Tür vorne rechts	116 µm

**Beschädigung #4:** Tür hinten rechts: Tür - Lackmangel - instandsetzen und lackieren

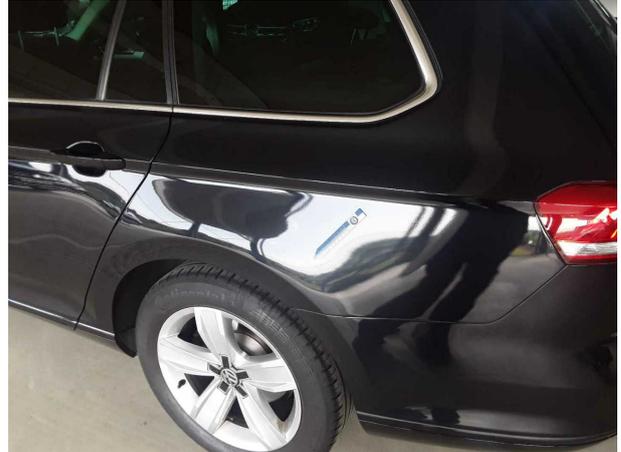
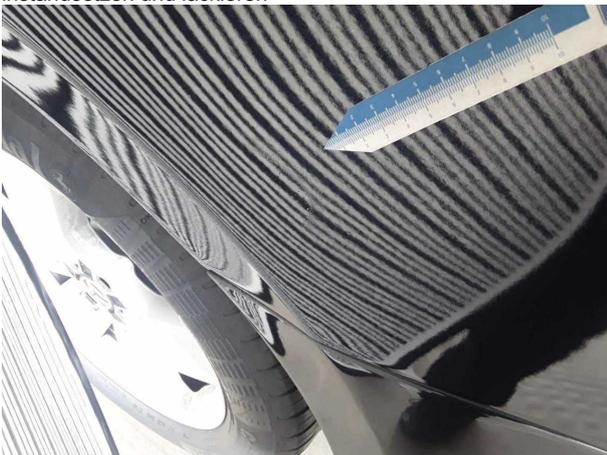
**Beschädigung #5:** Seitenwand links: Seitenwand - Lackmangel - instandsetzen und lackieren

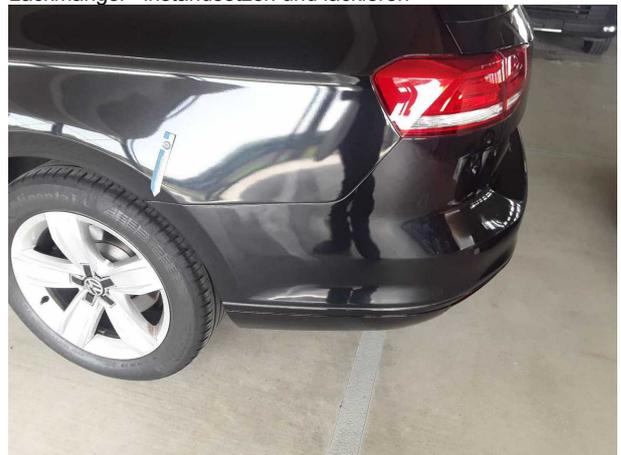
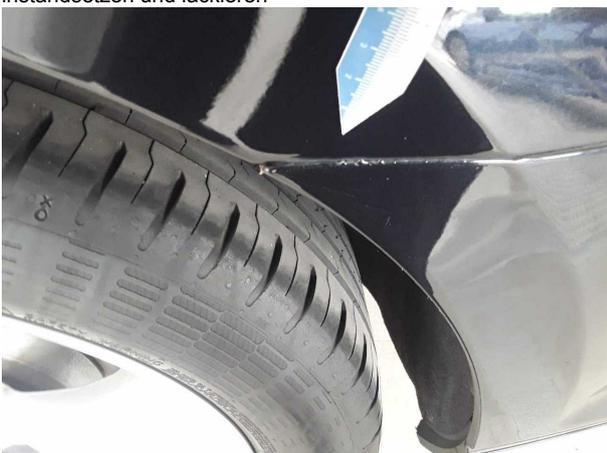
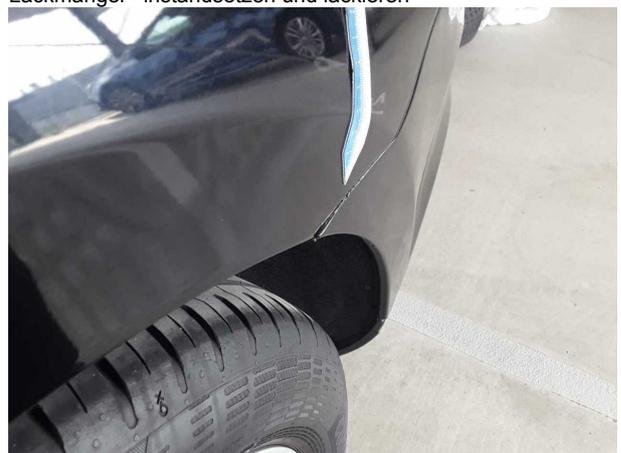
**Beschädigung #6:** Stossfänger hinten: Stossfänger hinten - Lackmangel - instandsetzen und lackieren

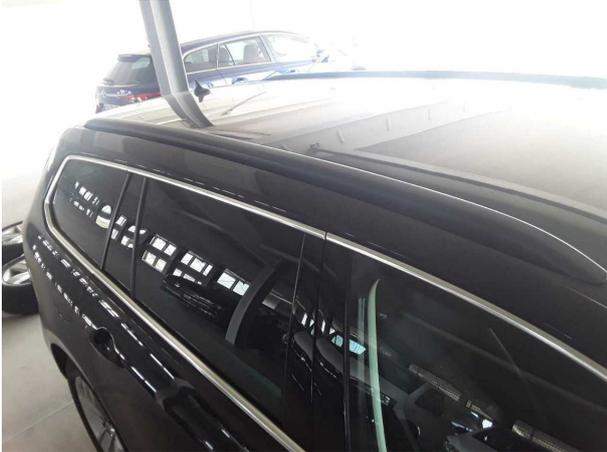
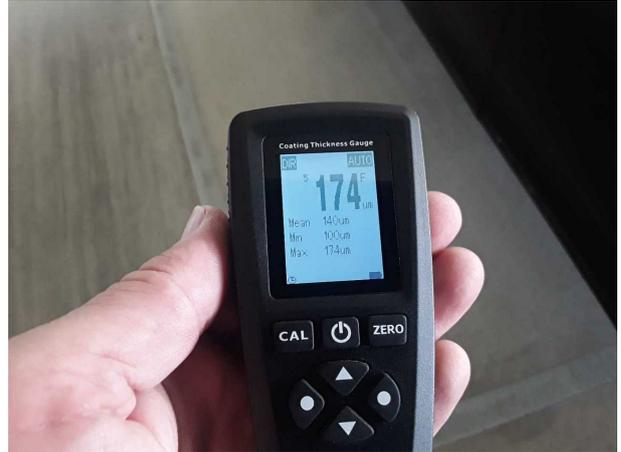
Nachlackierung 1: Dachholm links

Nr.	Ort
1	Dachholm links, fachgerecht ausgeführt, Reparaturrechnung vorhanden
2	Dachholm links, fachgerecht ausgeführt, Reparaturrechnung vorhanden

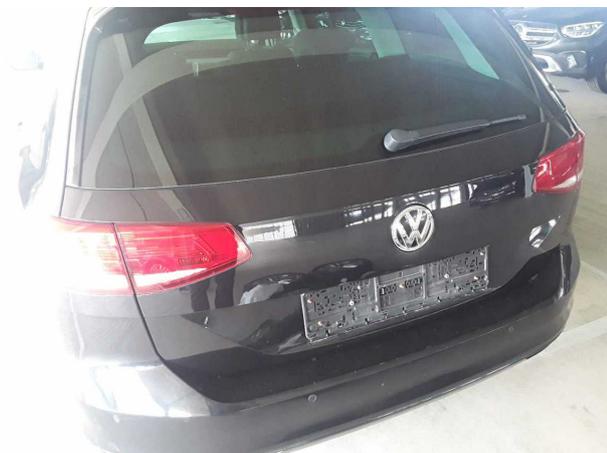
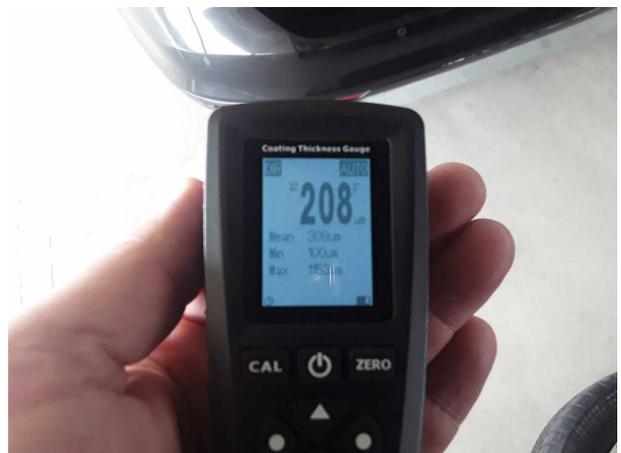
Nachlackierung 3: Heckklappe/-tür

Nr.	Ort
3	Heckklappe/-tür, fachgerecht ausgeführt, Reparaturrechnung vorhanden
4	Seitenwand rechts, fachgerecht ausgeführt, Reparaturrechnung vorhanden
5	Tür hinten links, fachgerecht ausgeführt, Reparaturrechnung vorhanden
6	Tür hinten rechts, fachgerecht ausgeführt, Reparaturrechnung vorhanden
7	Tür vorne links, fachgerecht ausgeführt, Reparaturrechnung vorhanden
8	Seitenwand links, nicht fachgerecht ausgeführt, Reparaturrechnung vorhanden
