Zustandsbericht

- Protokoll der Fahrzeugbewertung -

Berichts-Nr: 8718008
vom: 17.07.2025

Auftrags-Nr: 1002019095
Besichtigt am: 16.07.2025 15:20
Berichts-Nr: 8718008
FIN: WVVZZZCDZNW208818

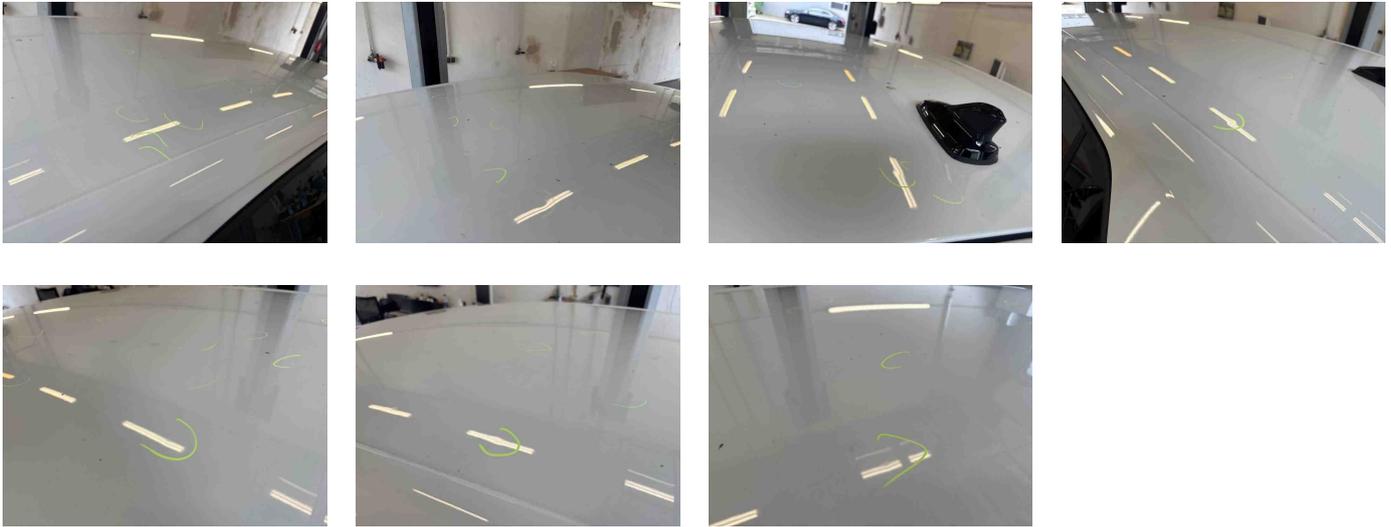
1 - Dach - Delle(n) - Kaltdrücken

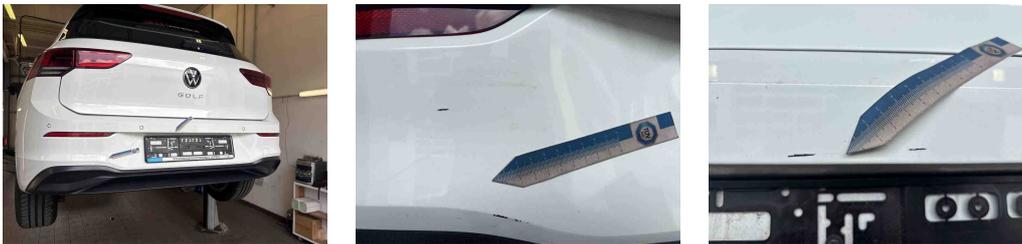
2 - Stoßfänger hinten - Kratzer - Lackieren

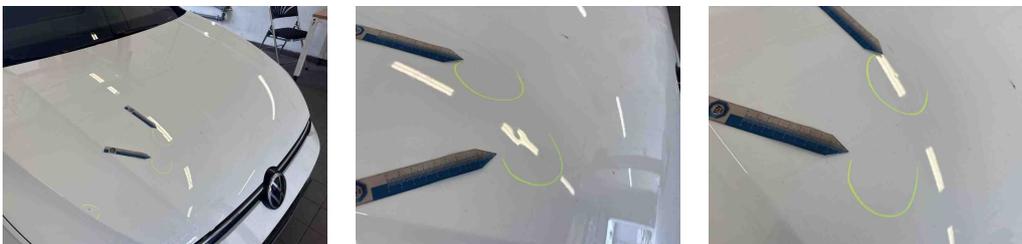
4 - Motorhaube - Delle(n) - Kaltdrücken

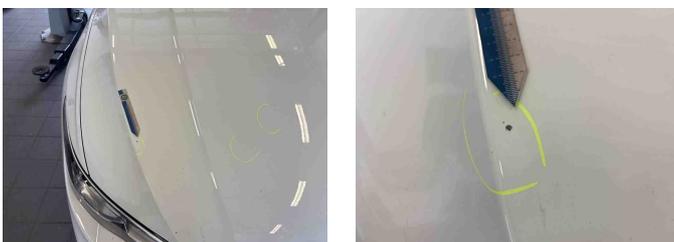
5 - Motorhaube - Steinschlag - Auslegen + Polieren
