## Raport z oględzin pojazdu

| Numer raportu | 402471/7/25-9573 | Data raportu | 22-07-2025 |

| Marka, model | DACIA Dokker 17-20 |
| Numer rejestracyjny | LU419NS |

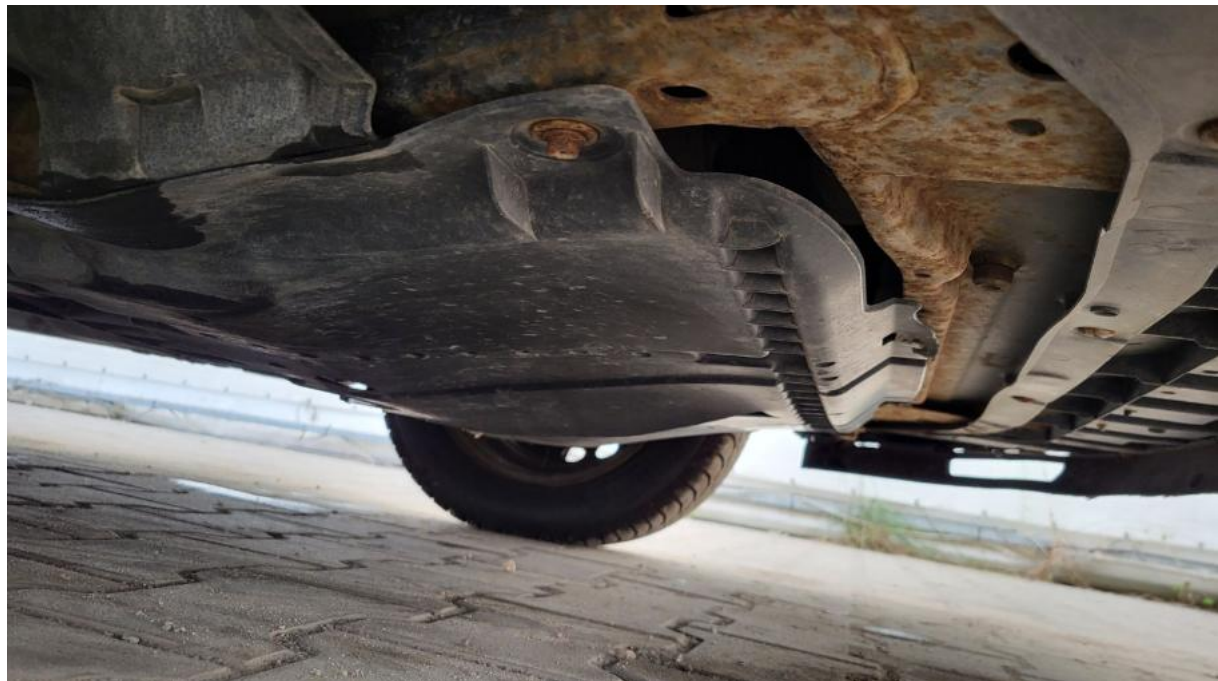
| 5 | Ośłona silnika | pęknięcie/rozerwanie | WY | 0.2 |

**Fot. 32**  
Ośłona dolna silnika - Pęknięcie/rozerwanie 1

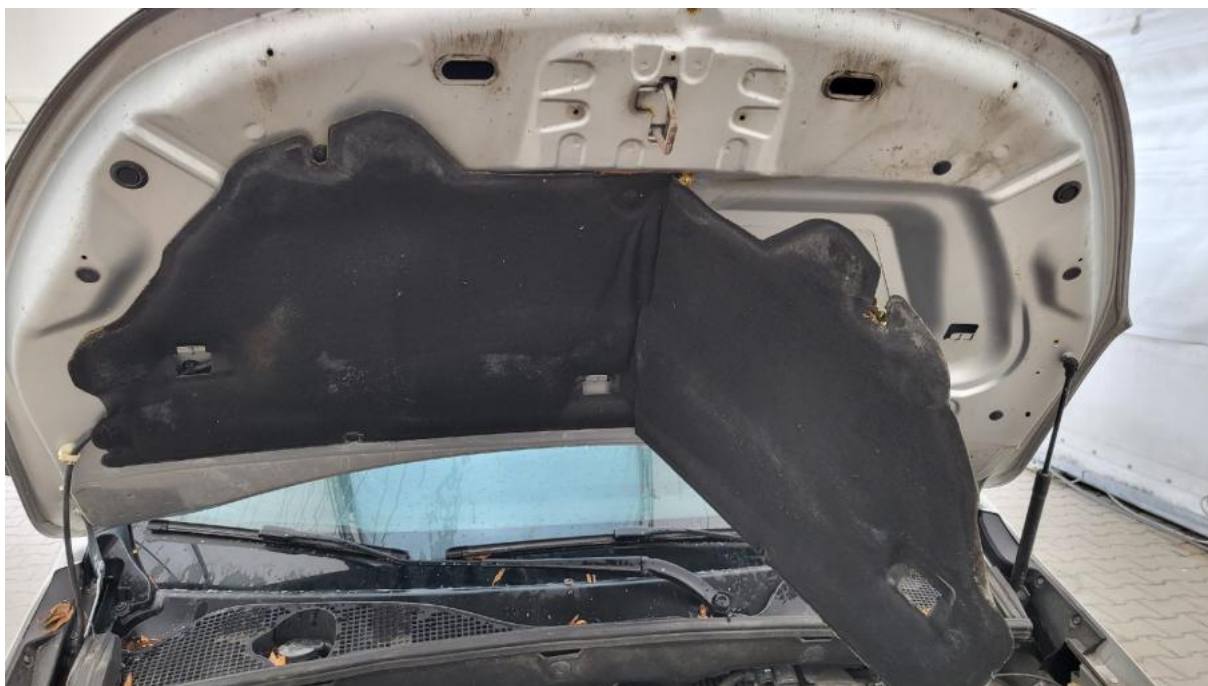
**Fot. 33**

| Poz. | Nazwa pozycji | Opis uszkodzeń | Kwalifik. | Naprawa [rbg] |
|---|---|---|---|---|
| 4 | Wykładzina tłumiąca pokrywy przedniej | pęknięcie/rozerwanie | WY | 0.2 |

Wykładzina pokrywy komory silnika - Pęknięcie/rozerwanie 1

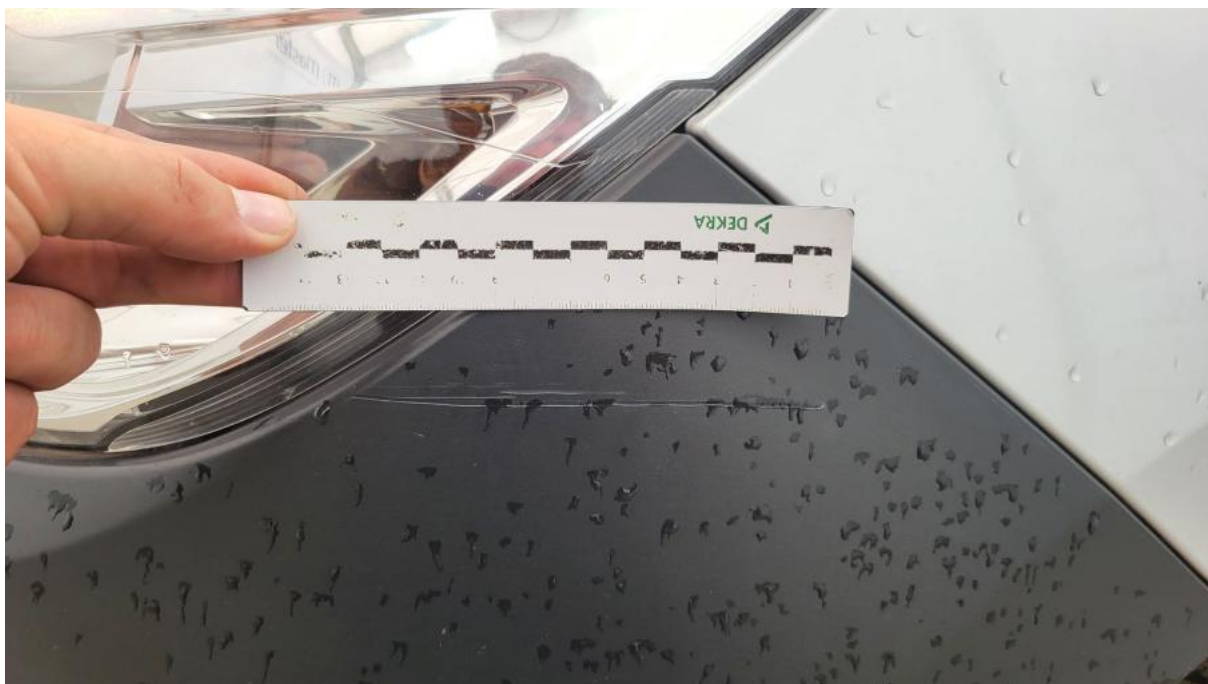
**Fot. 34**

| Poz. | Nazwa pozycji | Opis uszkodzeń | Kwalifik. | Naprawa [rbg] |
|---|---|---|---|---|
| 1 | Okładzina zderzaka przedniego | rysa/odprysk | WY | 1.3 |

Zderzak - Rysa/odprysk 1

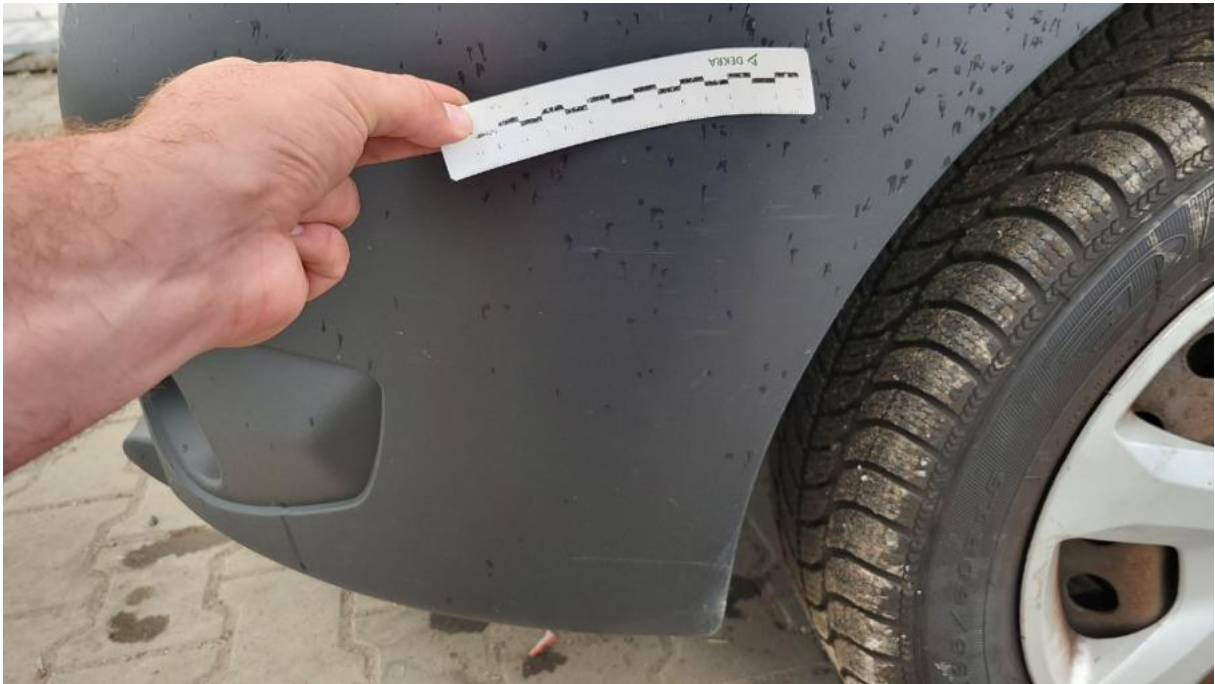
**Fot. 35**

Zderzak - Rysa/odprysk 2

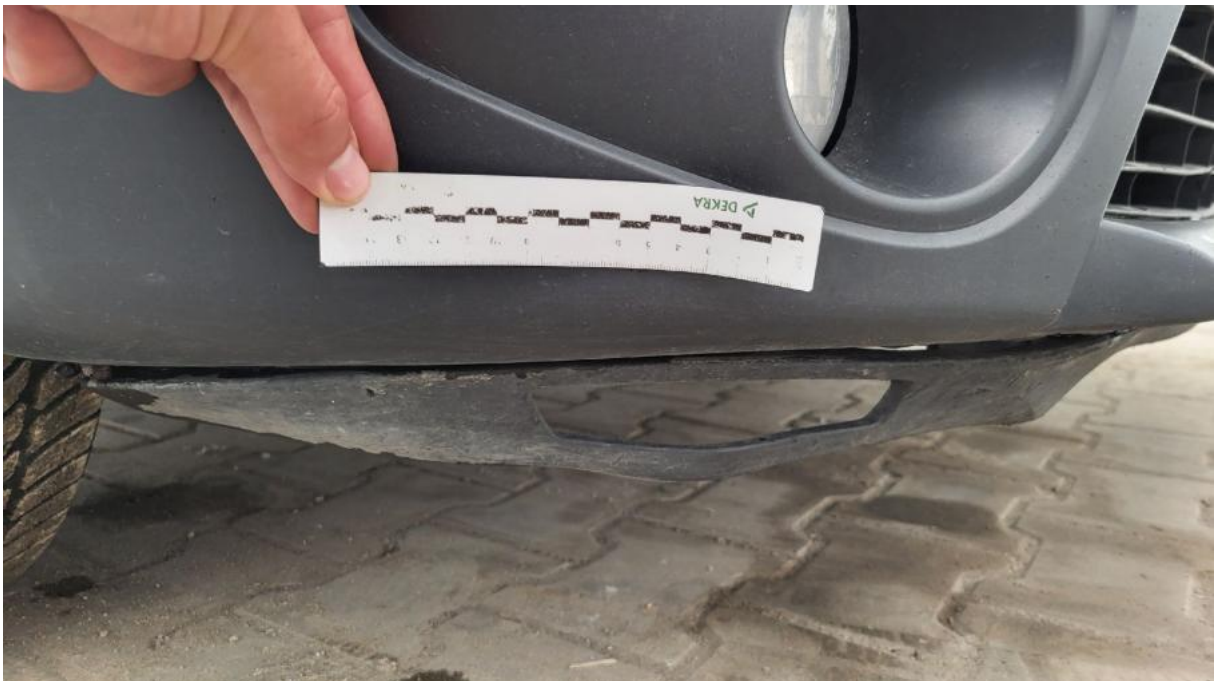
**Fot. 36**

Zderzak - Wgniecenie/odkształcenie 1

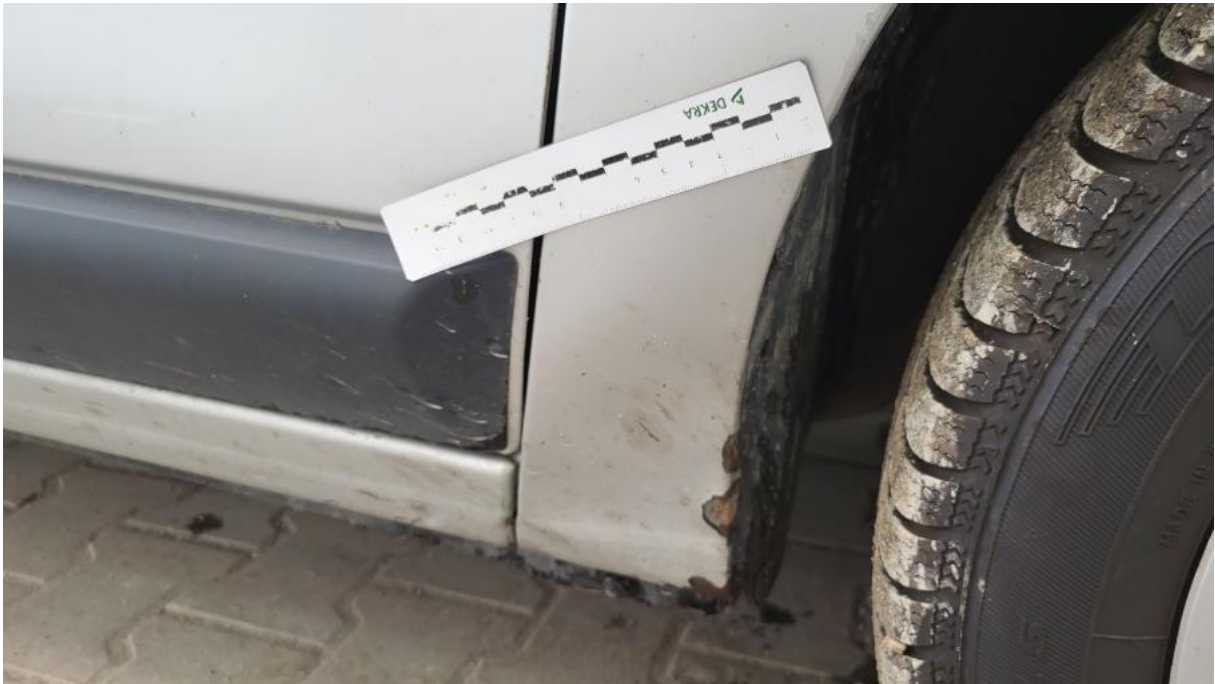
**Fot. 37**

| 7 | Światnik przedni R | wgniecenie/odkształcenie, ślady korozji | NA | 1 |

Błotnik przedni P - Wgniecenie/odkształcenie 1

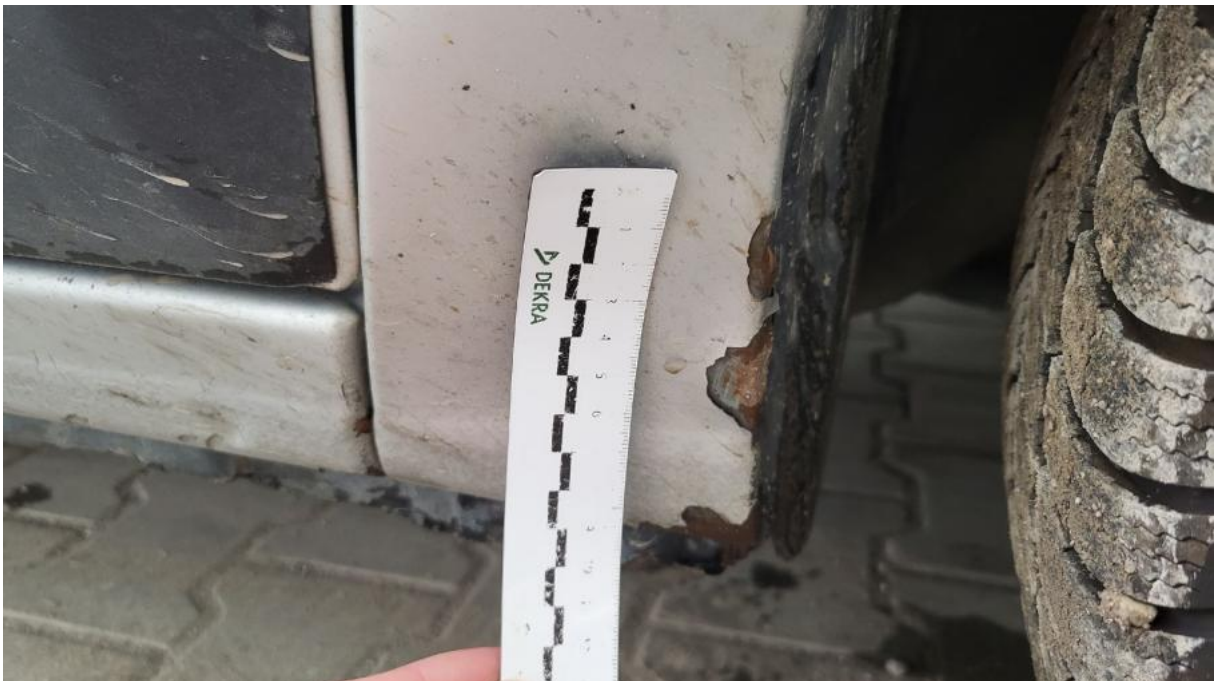
**Fot. 38**

Błotnik przedni P - Inne 1

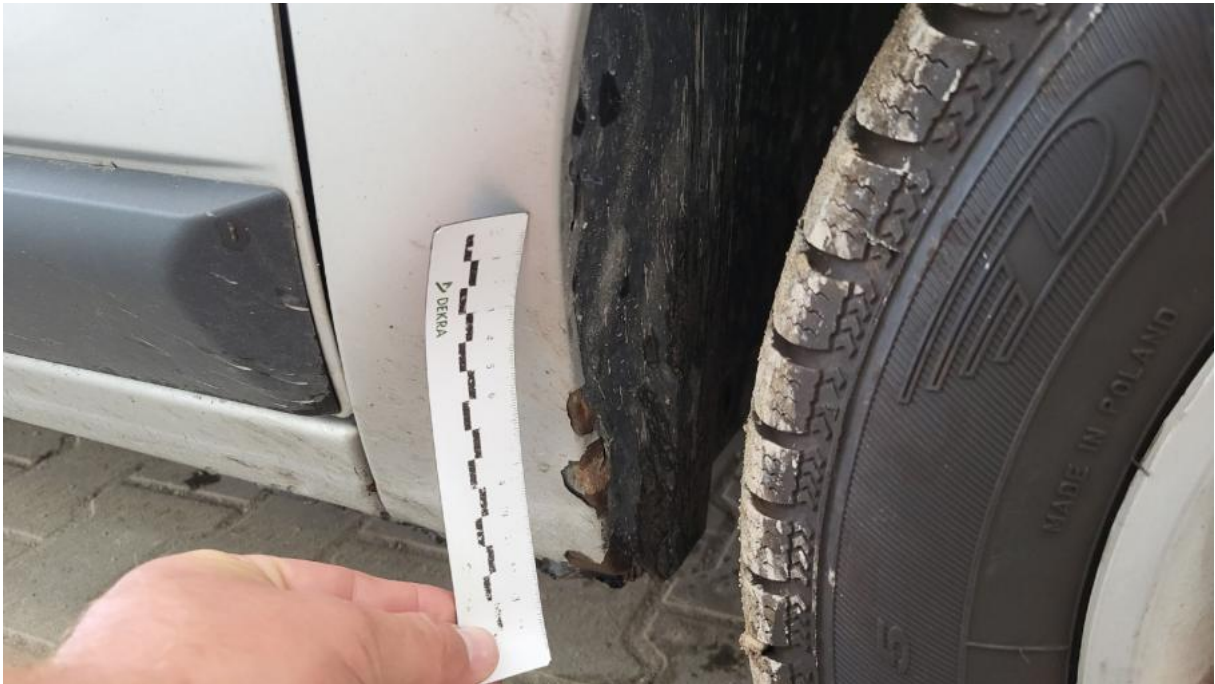
**Fot. 39**

| Poz. | Nazwa pozycji | Opis uszkodzeń | Kwalifik. | Naprawa [rbg] |
|---|---|---|---|---|
| 3 | Nadkole wewn. R | wgniecenie/odkształcenie | WY | 0.3 |

Nadkole przednie P - Wgniecenie/odkształcenie 1

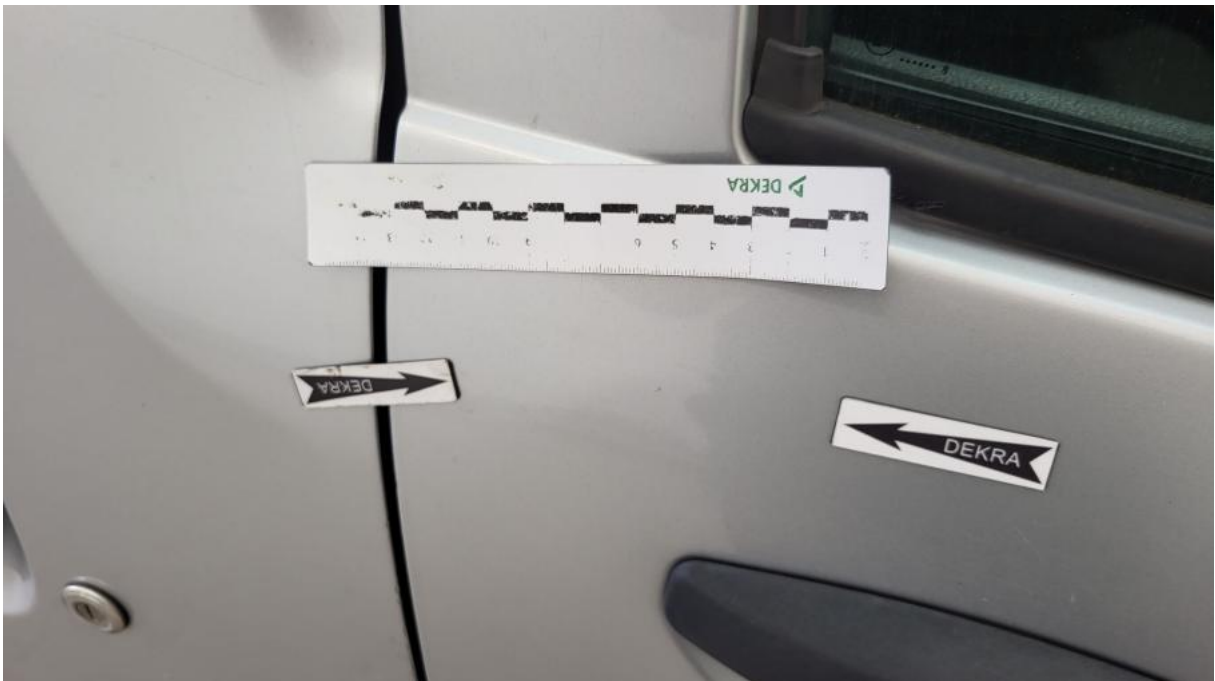
**Fot. 40**

| 10 | Drzwi przednie (nieuzbrojone) R | wgniecenie/odkształcenie | NA | 1 |

Drzwi przednie P - Wgniecenie/odkształcenie 1

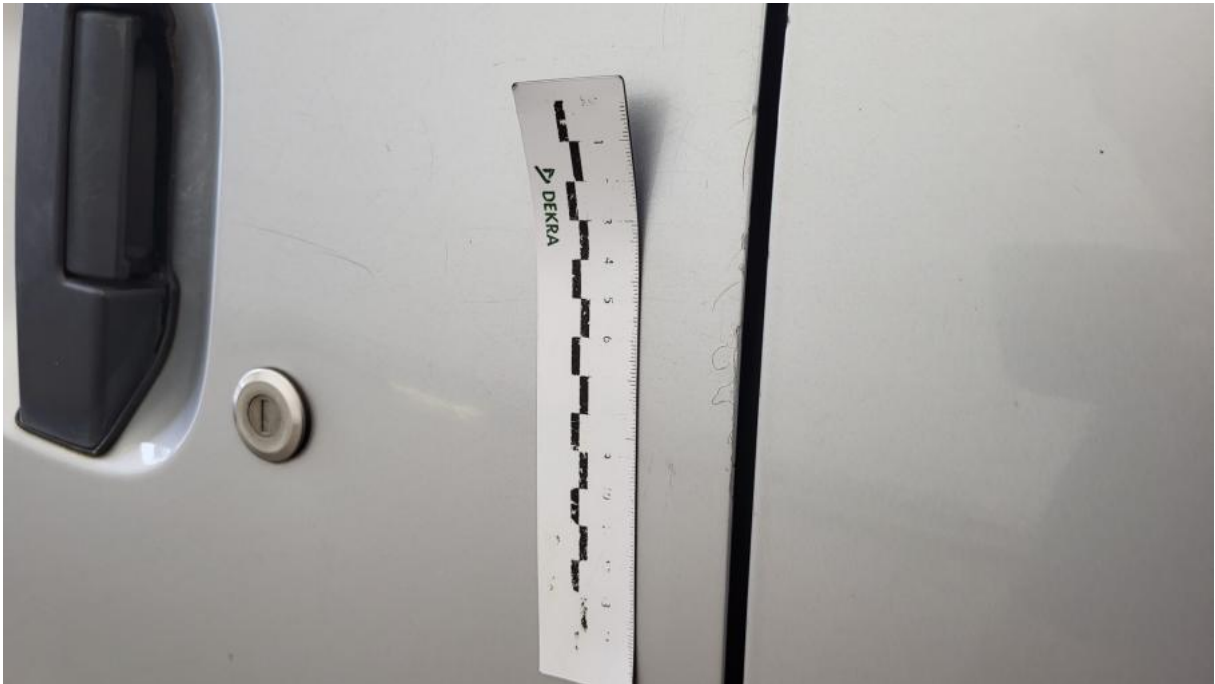
**Fot. 41**

| 11 | Drzwi części ład.przesuwne R | rysa/odprysk, wgniecenie/odkształcenie | NA | 1 |

Drzwi tylne P - Rysa/odprysk 1

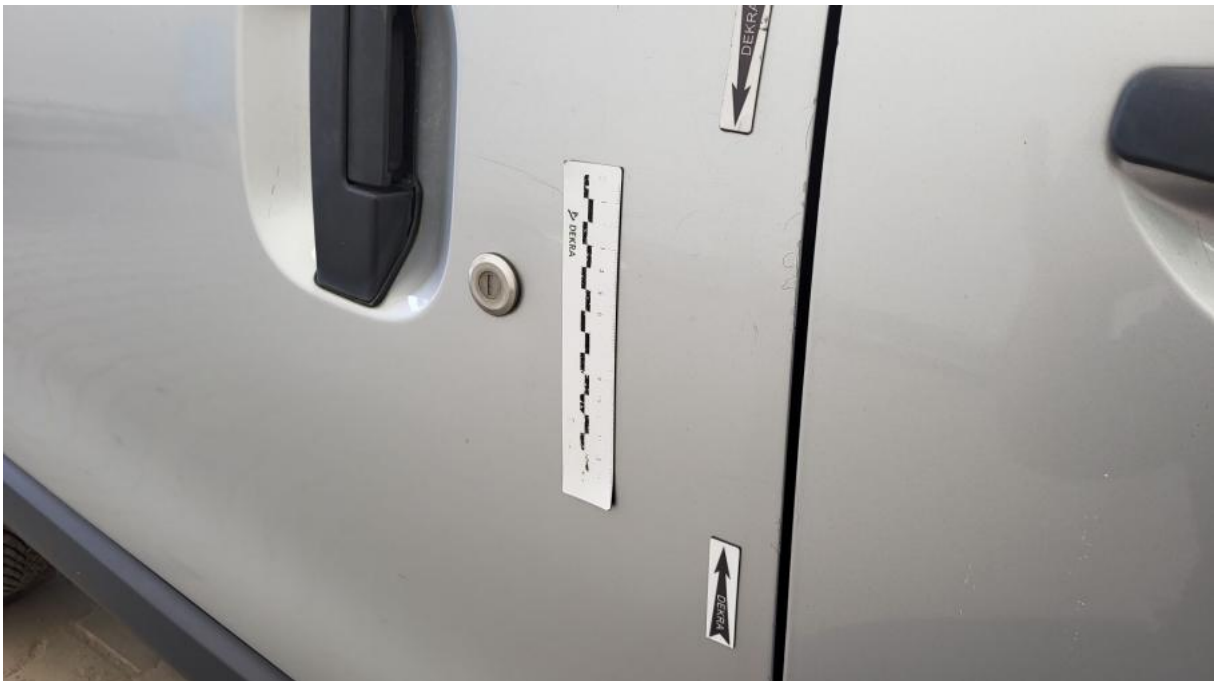
**Fot. 42**

Drzwi tylne P - Wgniecenie/odkształcenie 1

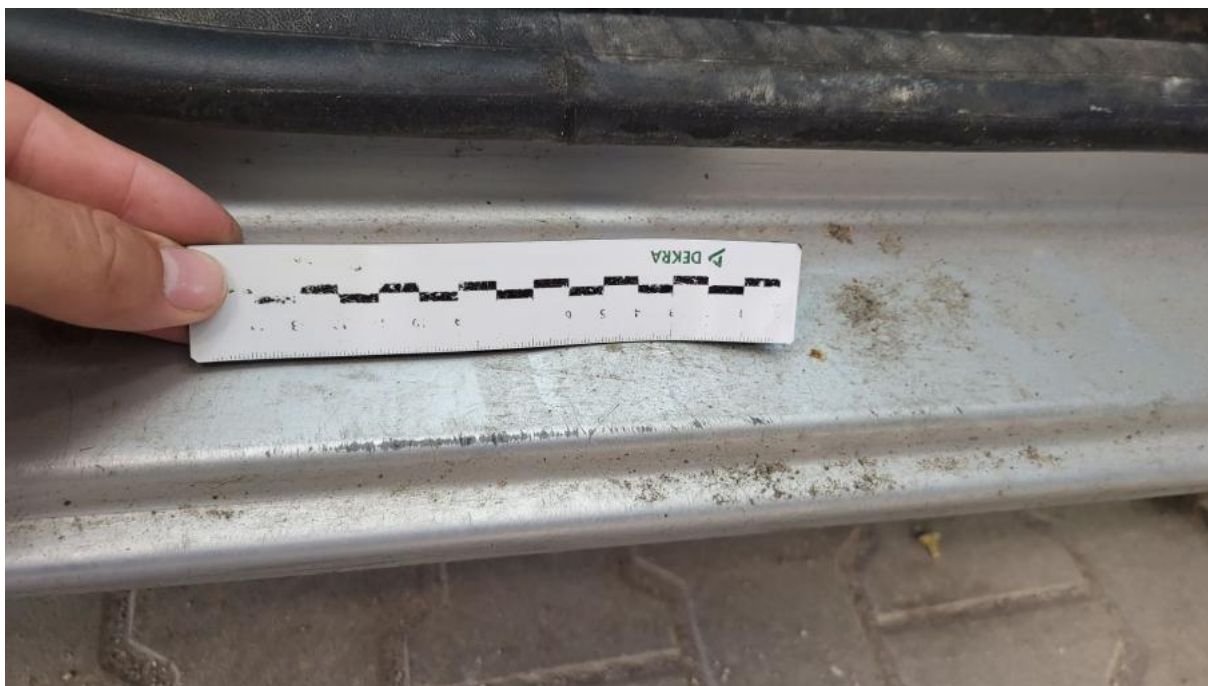
**Fot. 43**

| 13 | Próg R | rysa/odprysk | NA | 0.5 |

Próg P - Rysa/odprysk 1

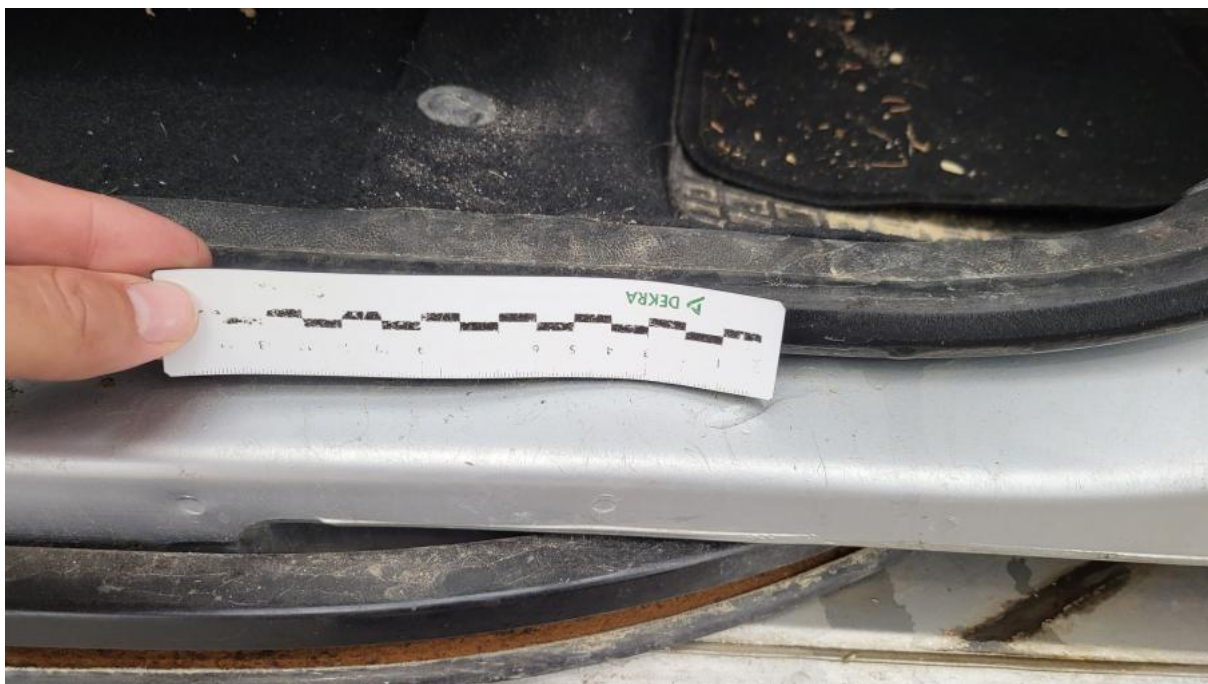
**Fot. 44**

Próg P - Rysa/odprysk 2

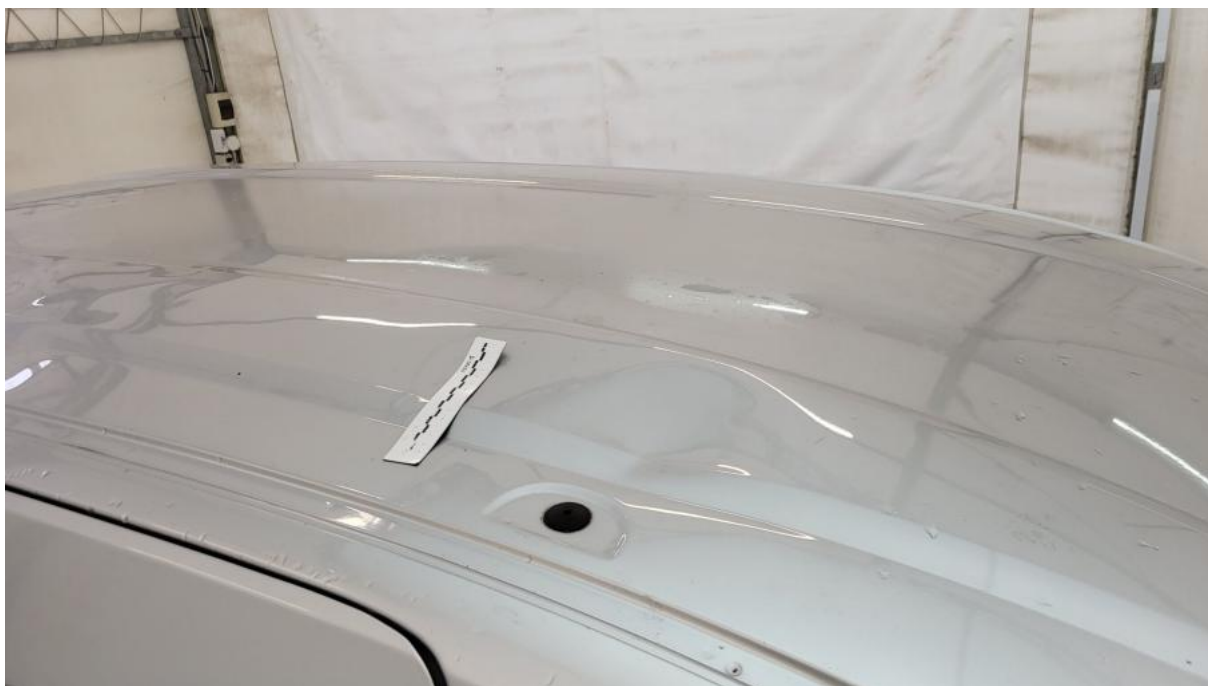
**Fot. 45**

| 8 | Dach | liczne, wgniecenie/odkształcenie | NA | 2 |

Dach - Wgniecenie/odkształcenie 1

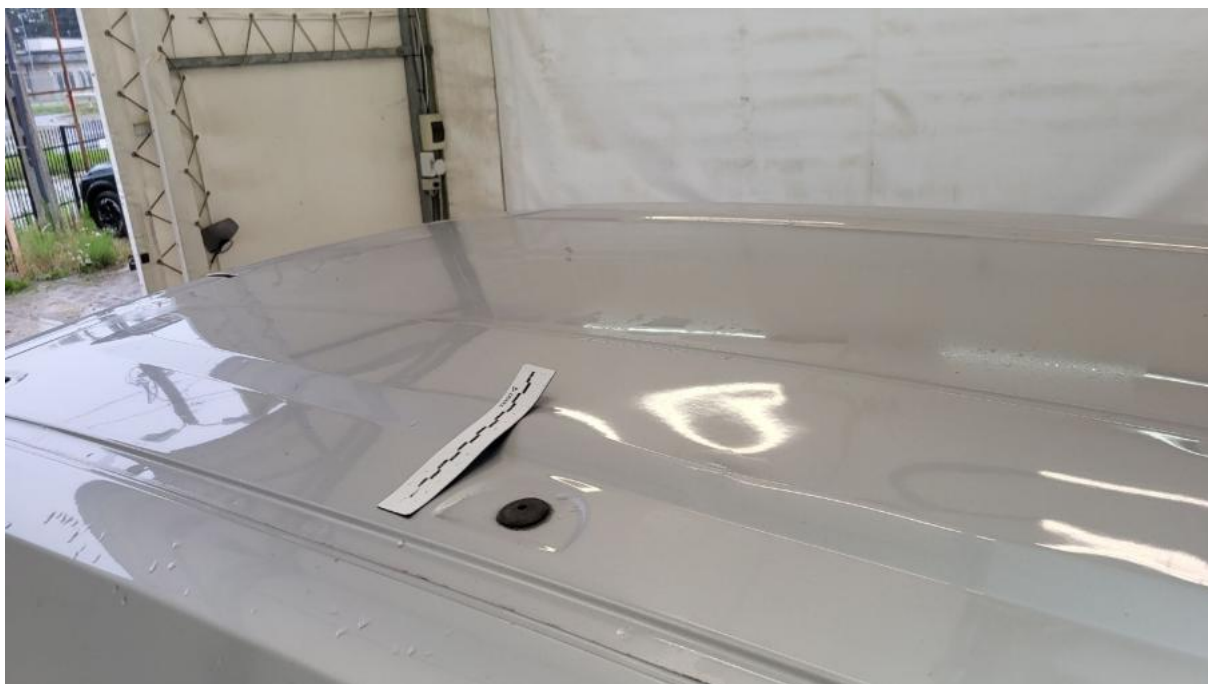
**Fot. 46**

Dach - Wgniecenie/odkształcenie 2

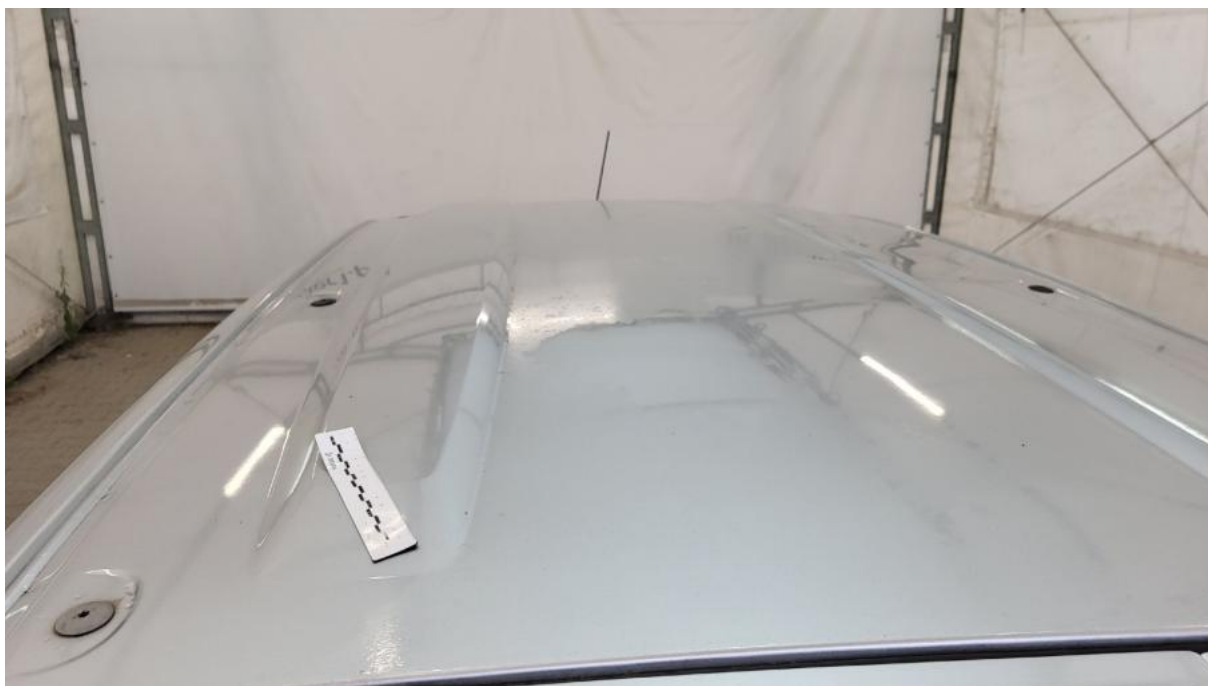
**Fot. 47**

Dach() - Wgniecenie/odkształcenie 3

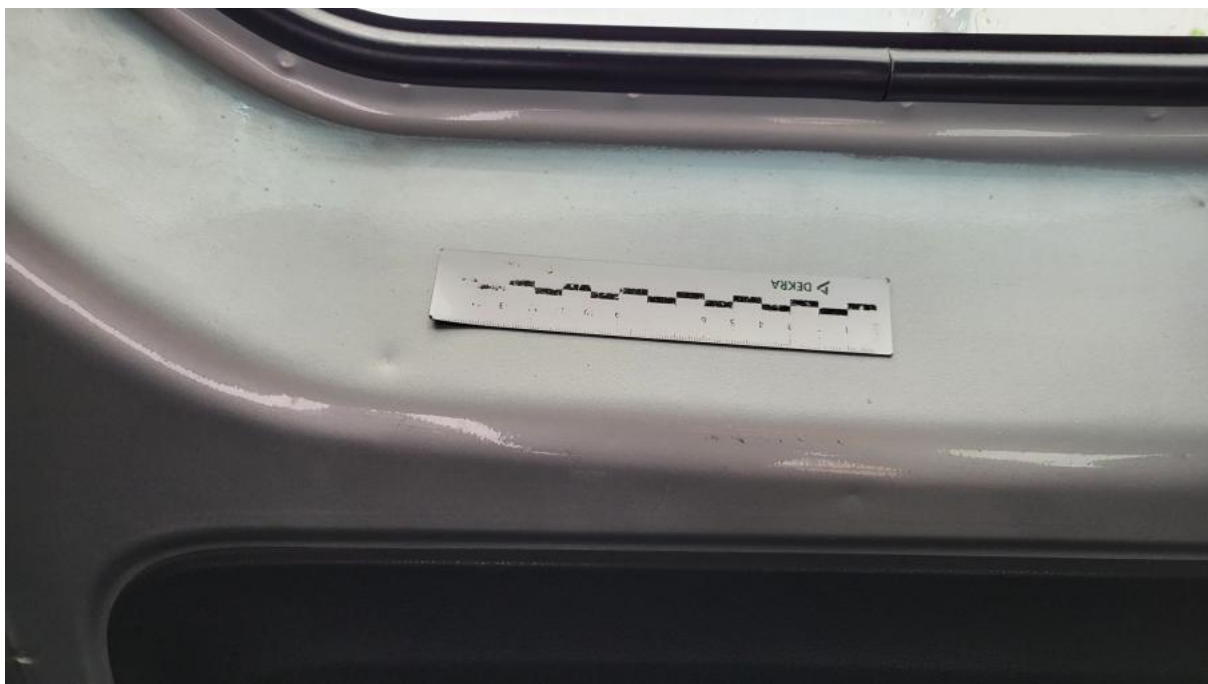
**Fot. 48**

| 14 | Światnik tylny L | wgniecenie/odkształcenie | NA | 1 |

Łotnik tylny L / Ściana boczna L - Wgniecenie/odkształcenie 1

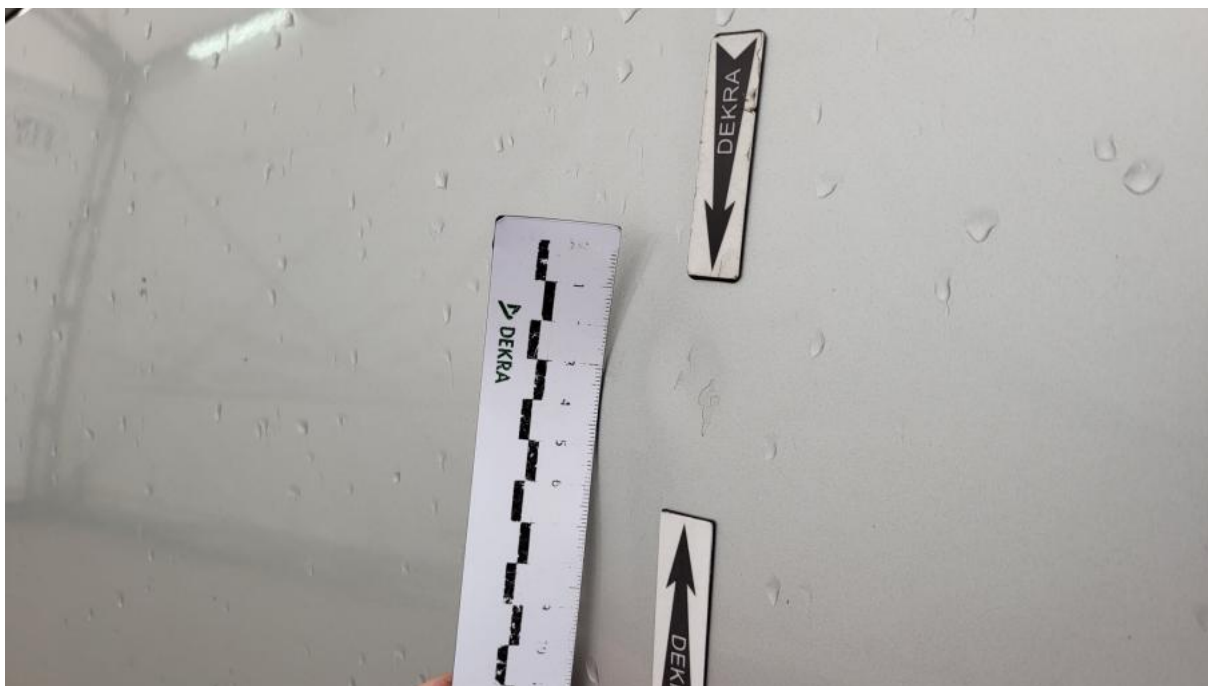
**Fot. 49**

Błotnik tylny L / Ściana boczna L - Wgniecenie/odkształcenie 2

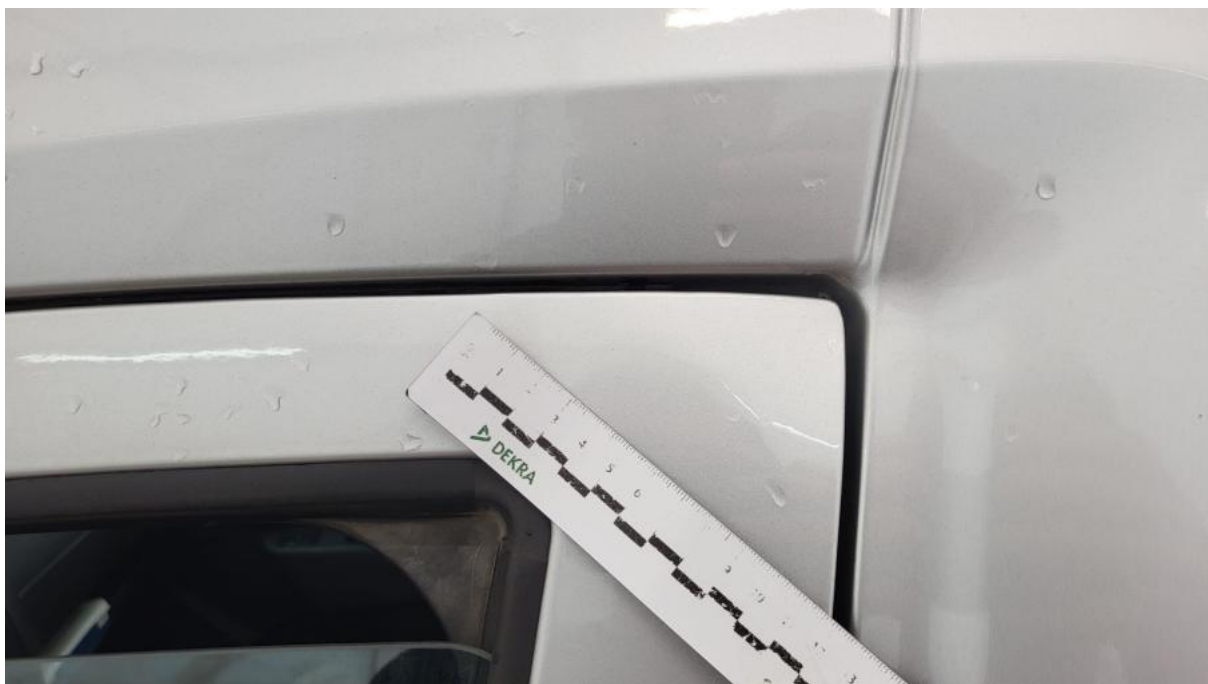
**Fot. 50**

| 9 | Drzwi przednie (nieuzbrojone) L | wgniecenie/odkształcenie | NA | 1 |

Drzwi przed L - Wgniecenie/odkształcenie 1

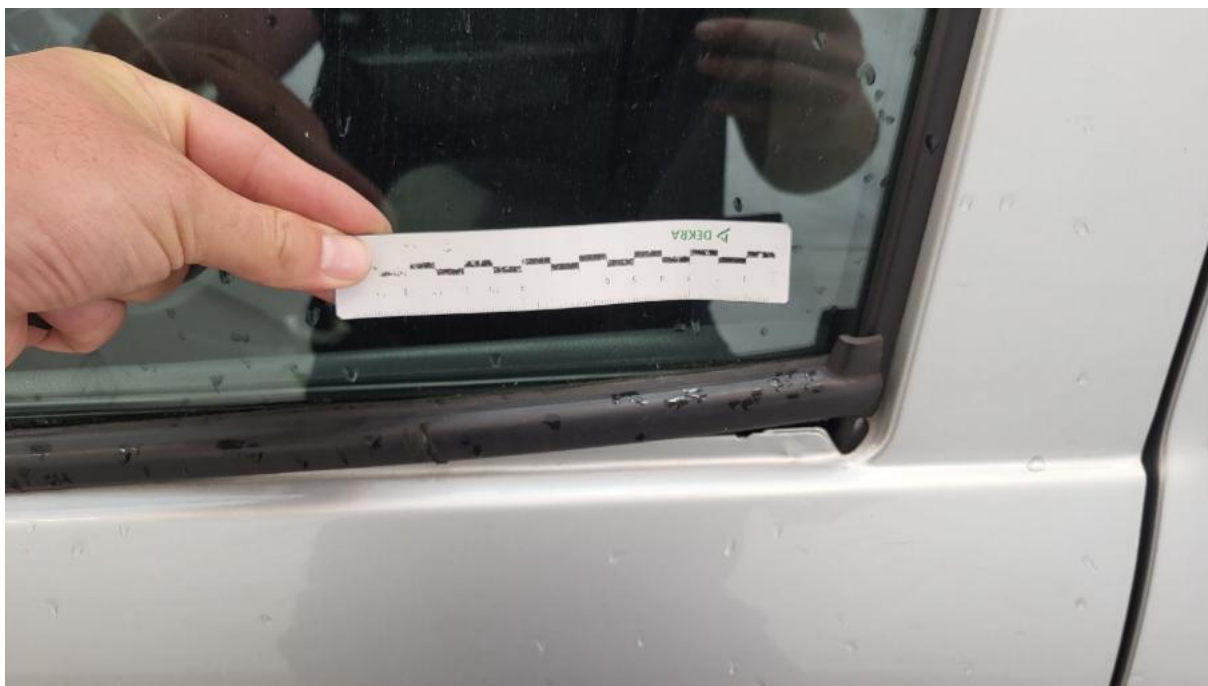
**Fot. 51**

Drzwi przed L - Inne 1

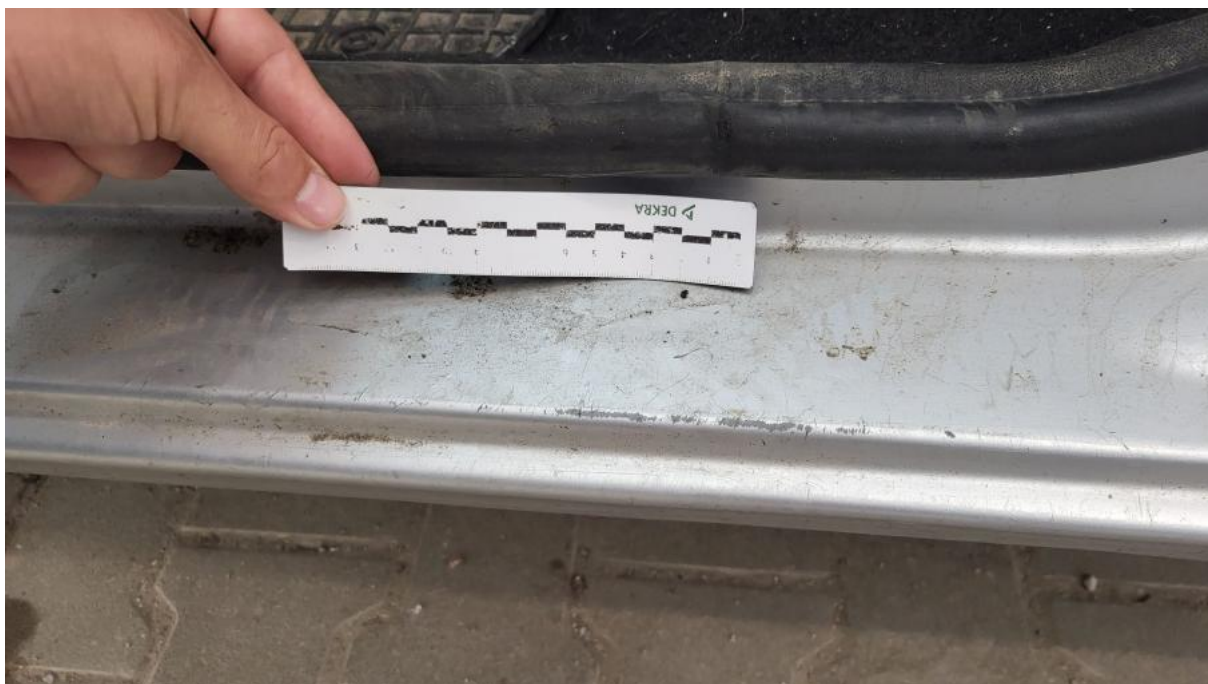
**Fot. 52**

| 15 | Próg L | rysa/odprysk | | |

Próg L - Rysa/odprysk 1

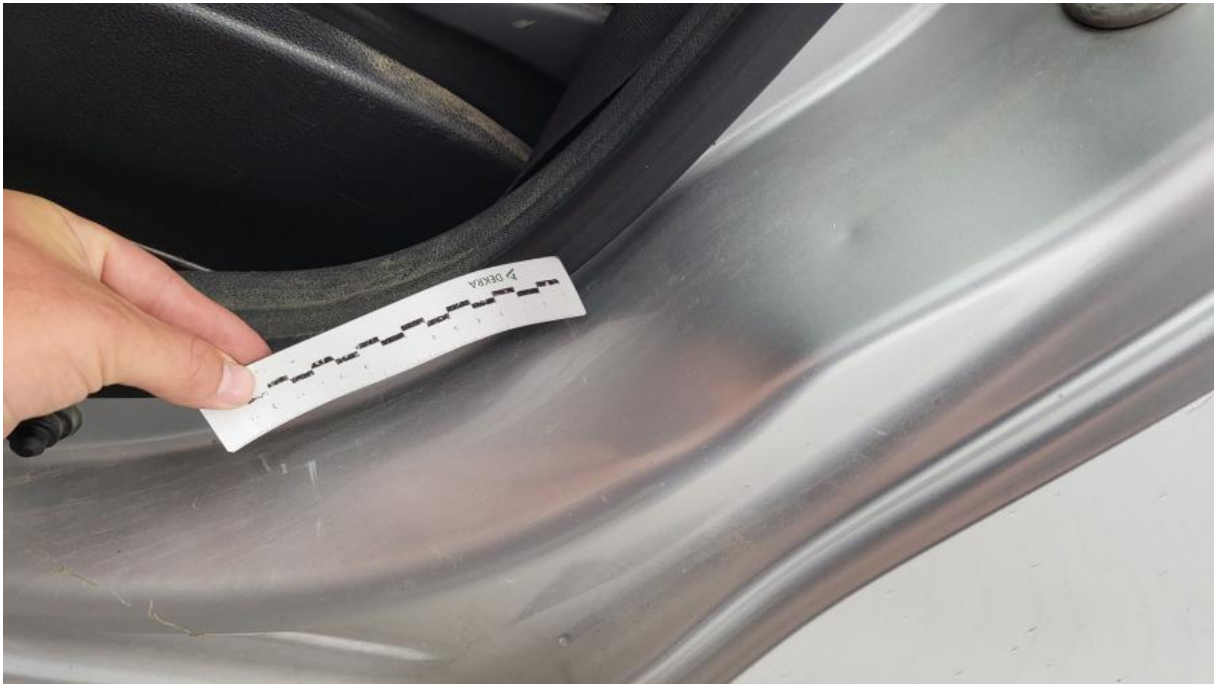
**Fot. 53**

| 12 | Rama drzwi,przód L | wgniecenie/odkształcenie | NA | 1 |

Słupek środkowy L - Wgniecenie/odkształcenie 1

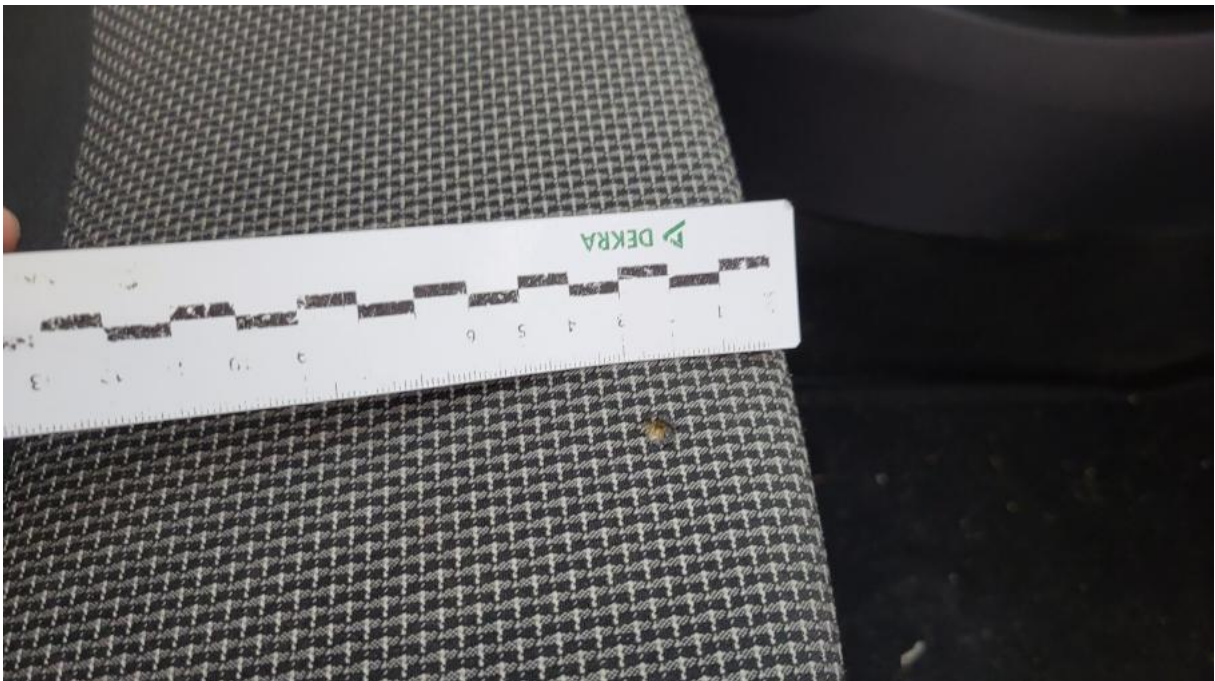
**Fot. 54**

| 6 | Tapicerka siedziska 1.rząd R | przepalenie | WY | 0.6 |

Fotel prz. praw. - Pęknięcie/rozerwanie 1

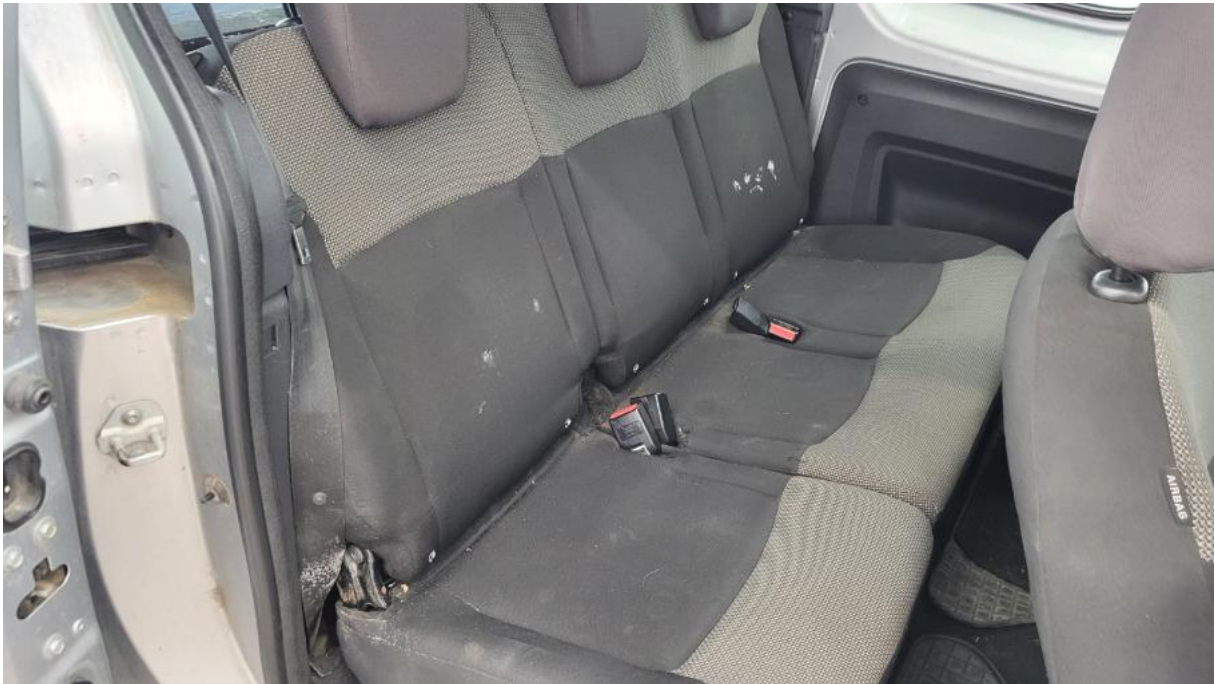
**Fot. 55**

| 17 | Tapicerka siedziska 2.rząd | zabrudzenie | | |

Kanapa tyl. - Inne 1

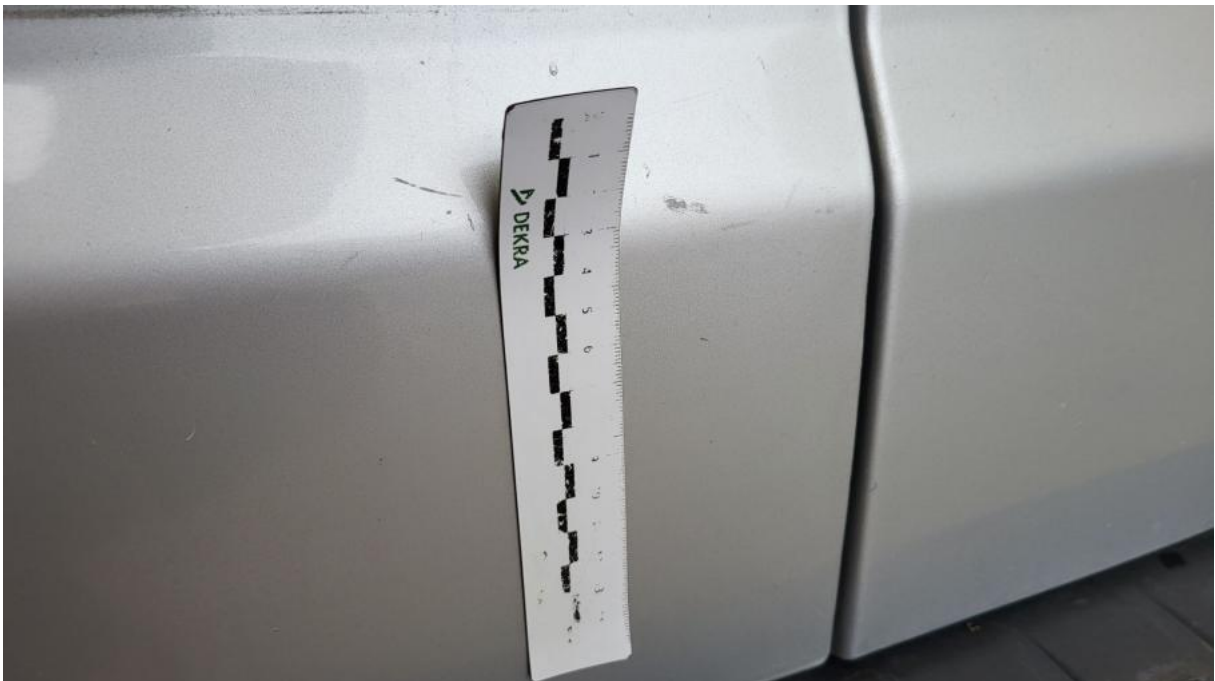
**Fot. 56**

| 16 | Drzwi tylne, skrzydło lewe L | rysa/odprysk | | |

Drzwi tyłu lewe - Rysa/odprysk 1
