## Raport z oględzin pojazdu

| Numer raportu | 215737/7/25-11401 | Data raportu | 21-07-2025 |

| Marka, model | OPEL Insignia B Grand Sport ... |
| Numer rejestracyjny | WD3624H |

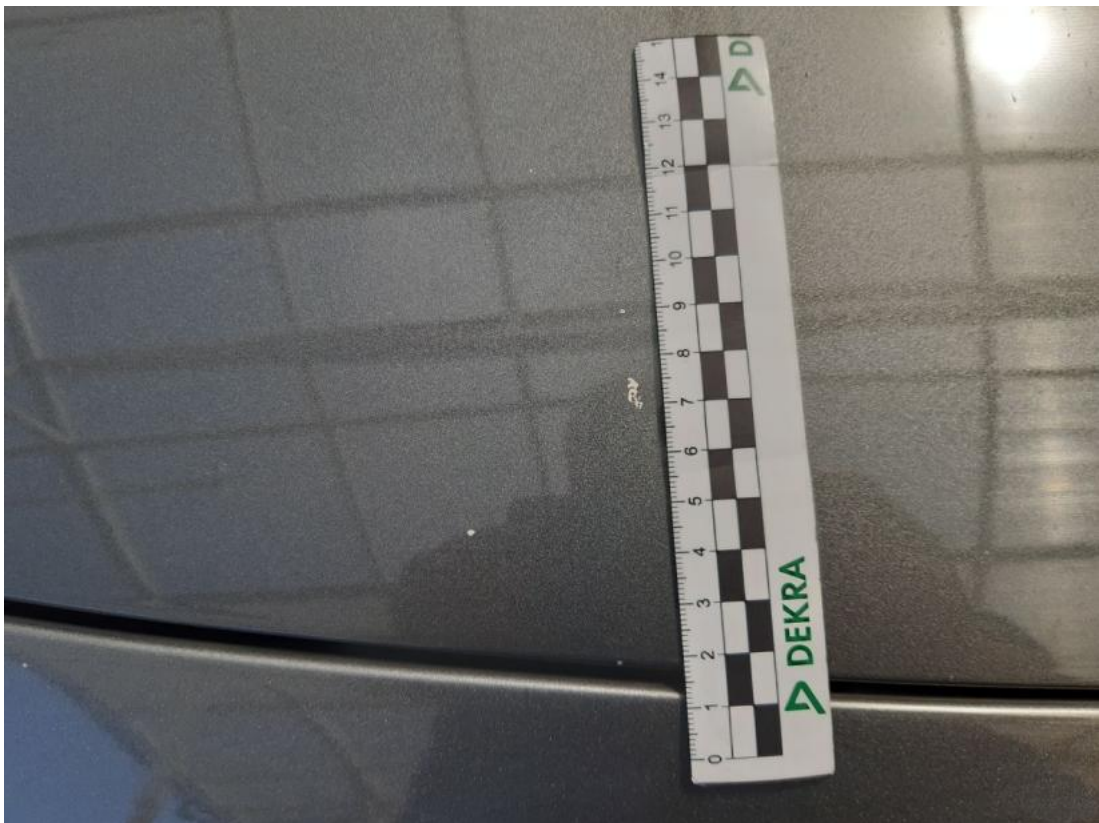
**Fot. 46**

| Poz. | Nazwa pozycji | Opis uszkodzeń | Kwalifik. | Naprawa [rbg] |
|---|---|---|---|---|
| 5 | Pokrywa przednia | rysa/odprysk | NA | 0.5 |

Pokrywa komory silnika - Rysa/odprysk 1

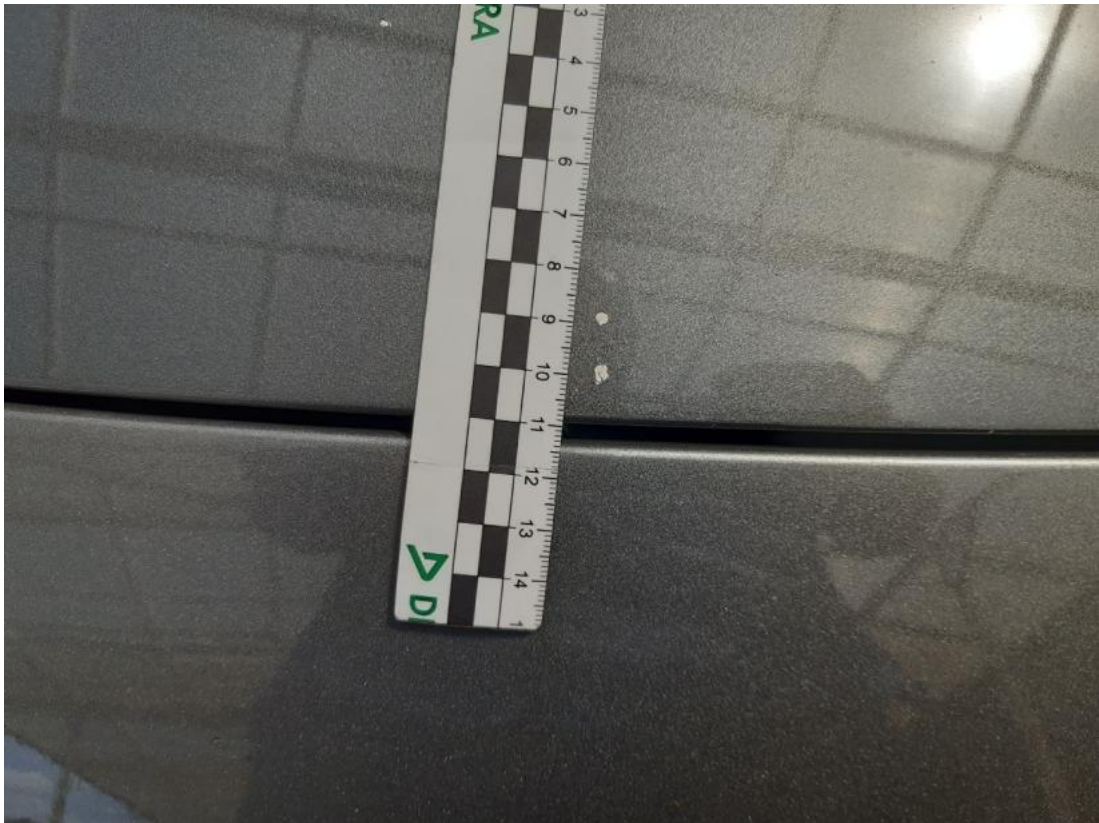
**Fot. 47**

Pokrywa komory silnika - Rysa/odprysk 2

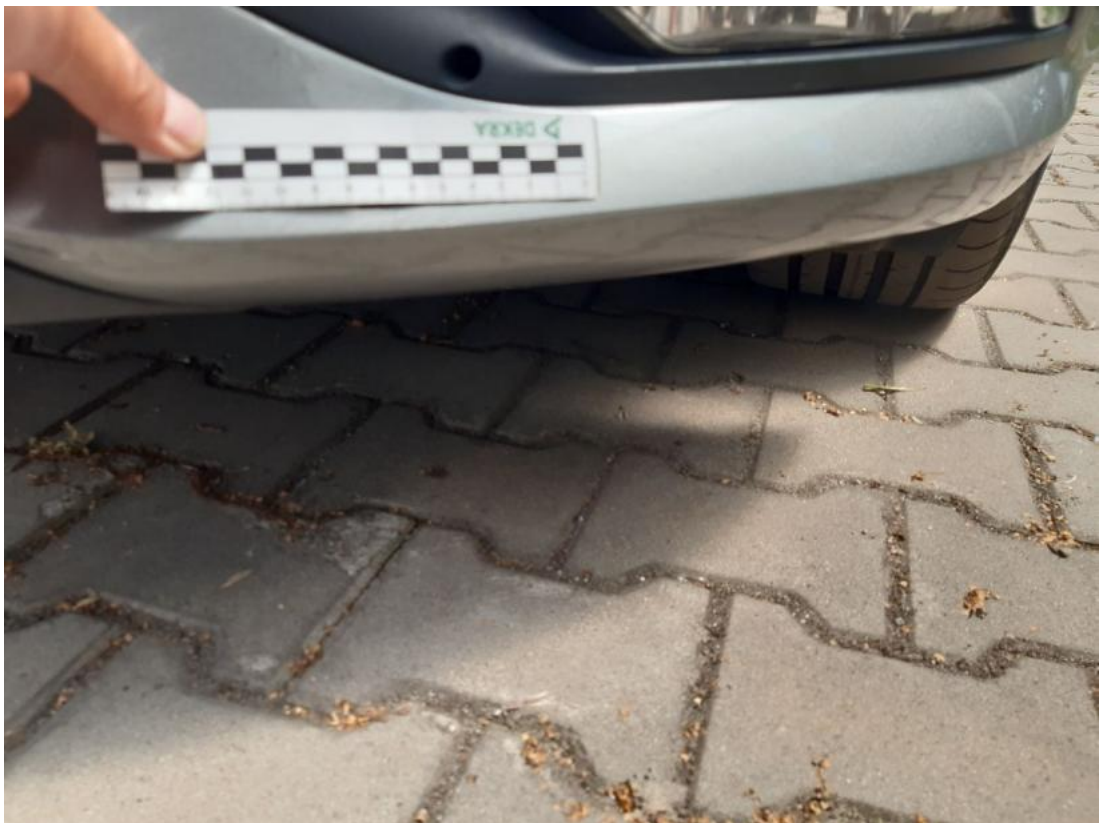
**Fot. 48**

| Poz. | Nazwa pozycji | Opis uszkodzeń | Kwalifik. | Naprawa [rbg] |
|---|---|---|---|---|
| 14 | Okładzina zderzaka przedniego | rysa/odprysk | | |

Zderzak - Rysa/odprysk 1

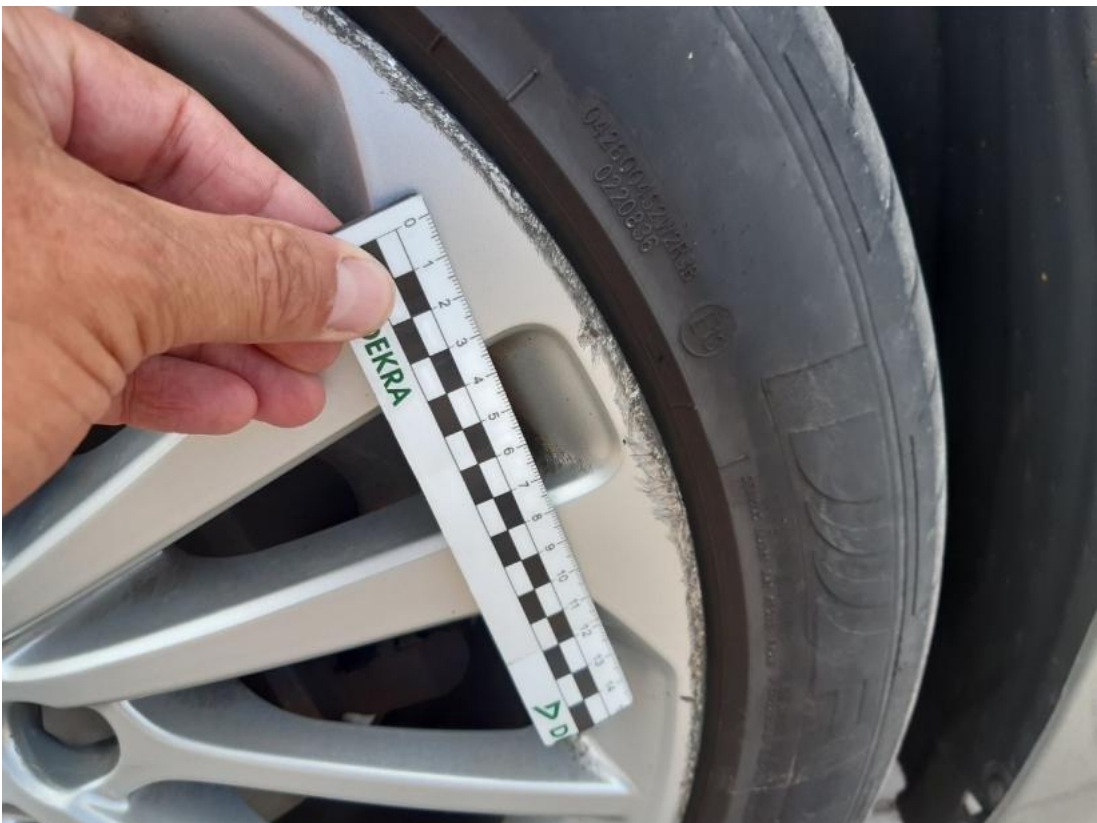
**Fot. 50**

| Poz. | Nazwa pozycji | Opis uszkodzeń | Kwalifik. | Naprawa [rbg] |
|---|---|---|---|---|
| 11 | Tarcza koła aluminiowa przód R | rysa/odprysk, ubytki materiału | NA | 2 |

Felga aluminiowa przednia P - Rysa/odprysk 1

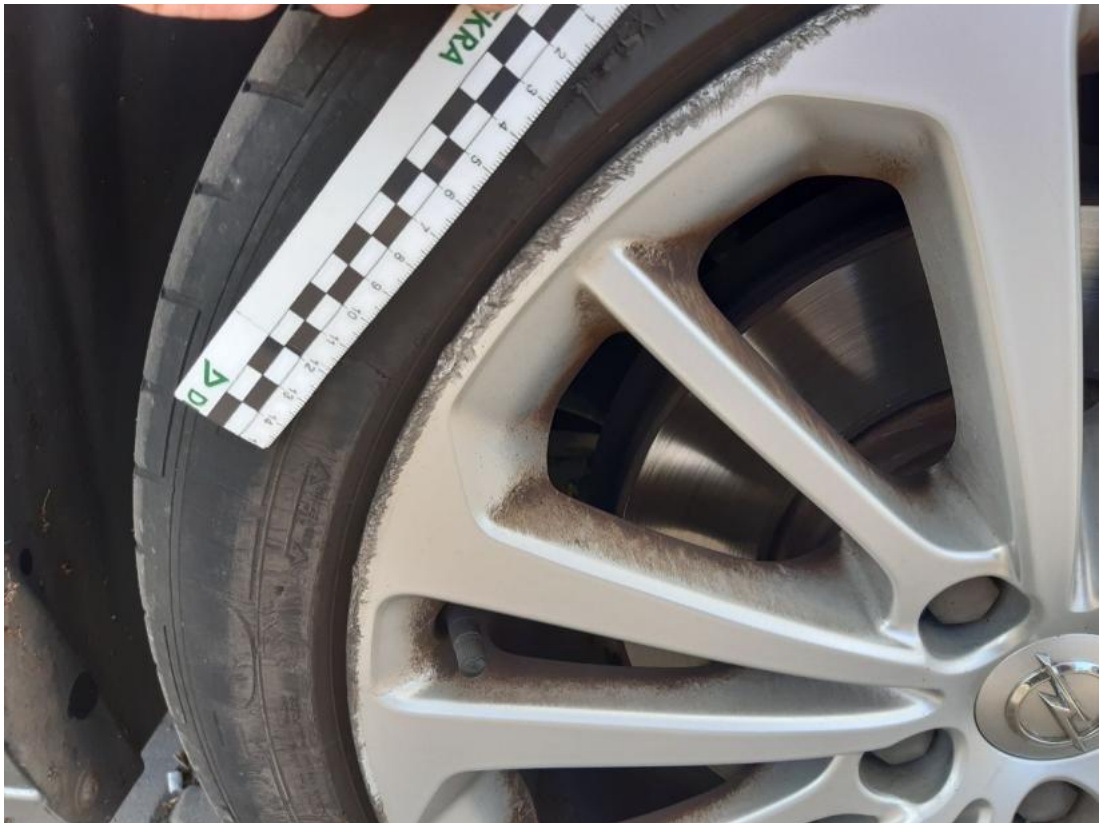
**Fot. 51**

Felga aluminiowa przednia P - Rysa/odprysk 2

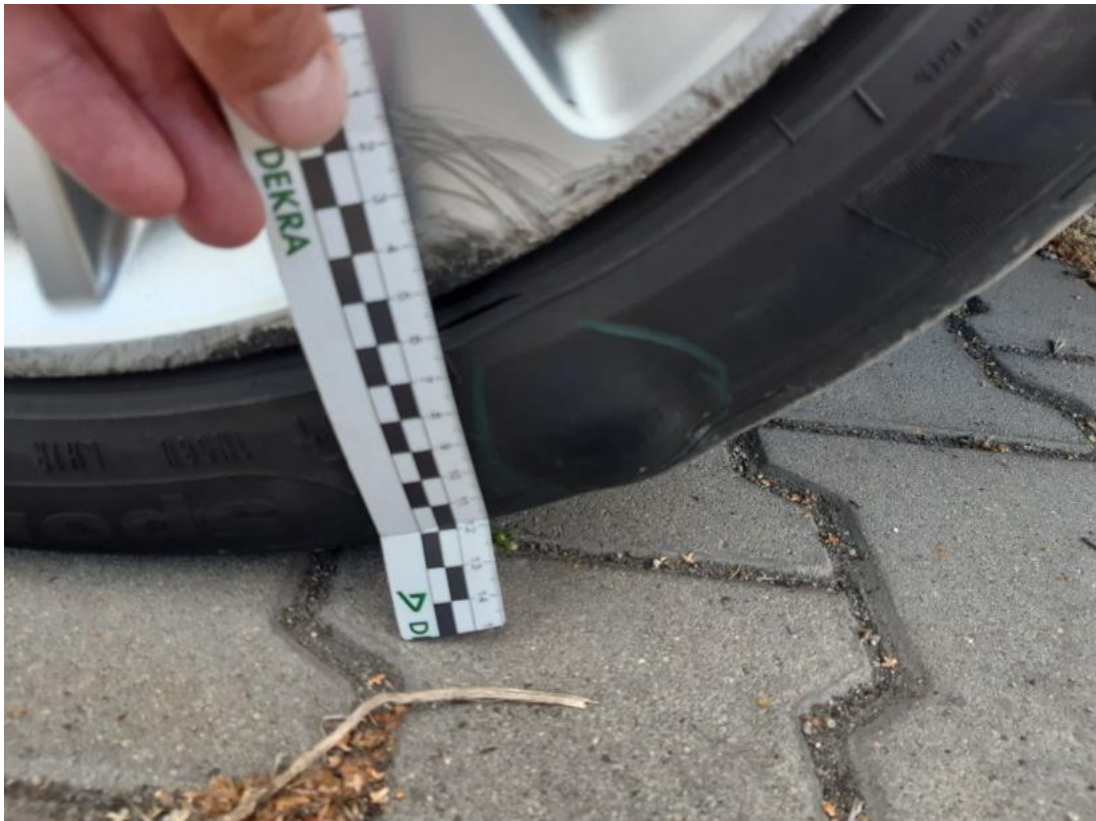
**Fot. 53**

| Poz. | Nazwa pozycji | Opis uszkodzeń | Kwalifik. | Naprawa [rbg] |
|---|---|---|---|---|
| 4 | Opona przód R | wgniecenie/odkształcenie | WY | 0.3 |

Opona przednia P - Inne 1

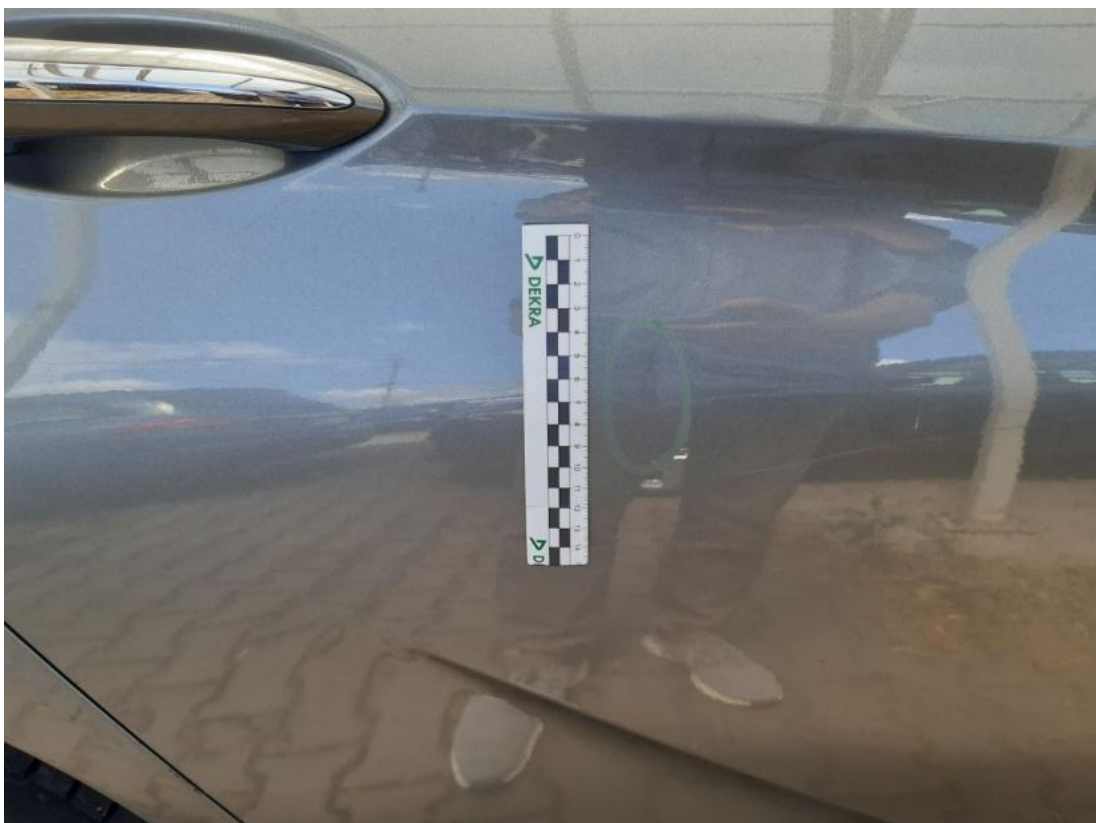
**Fot. 54**

| Poz. | Nazwa pozycji | Opis uszkodzeń | Kwalifik. | Naprawa [rbg] |
|---|---|---|---|---|
| 6 | Drzwi tylne (nieuzbrojone) R | wgniecenie/odkształcenie | NA | 0.7 |

Drzwi tylne P - Wgniecenie/odkształcenie 1

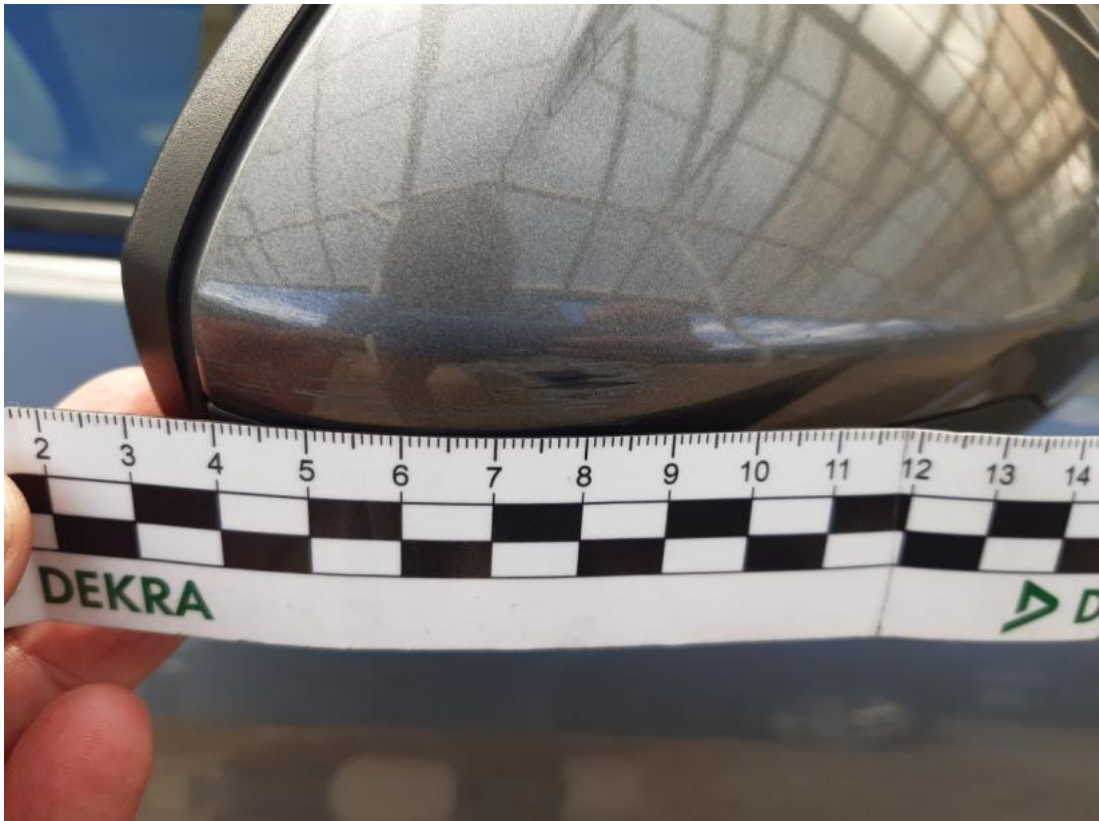
**Fot. 55**

| Poz. | Nazwa pozycji | Opis uszkodzeń | Kwalifik. | Naprawa [rbg] |
|---|---|---|---|---|
| 16 | Ośłona lusterka zewnętrznego R | rysa/odprysk | | |

Obudowa lusterka zew P - Rysa/odprysk 1

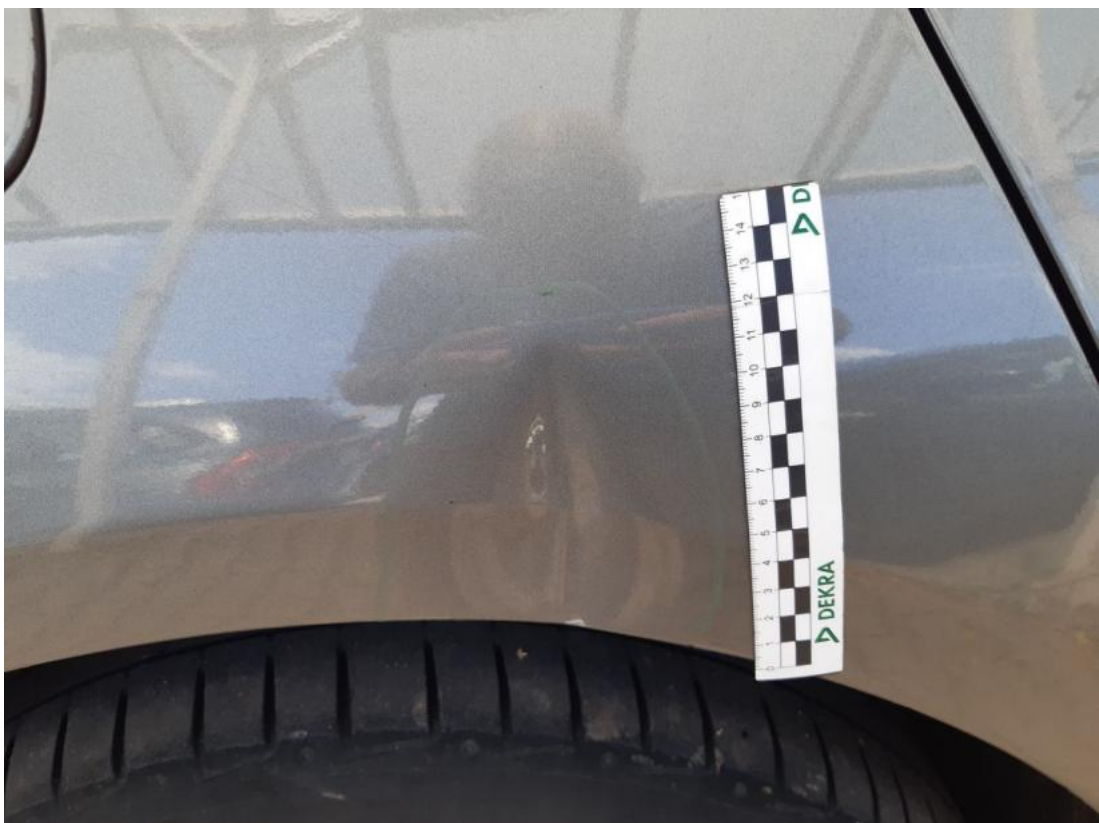
**Fot. 56**

| Poz. | Nazwa pozycji | Opis uszkodzeń | Kwalifik. | Naprawa [rbg] |
|---|---|---|---|---|
| 9 | Błotnik tylny R | wgniecenie/odkształcenie | NA | 1.3 |

Ścianka tylna P / Ścianka boczna P - Wgniecenie/odkształcenie 1

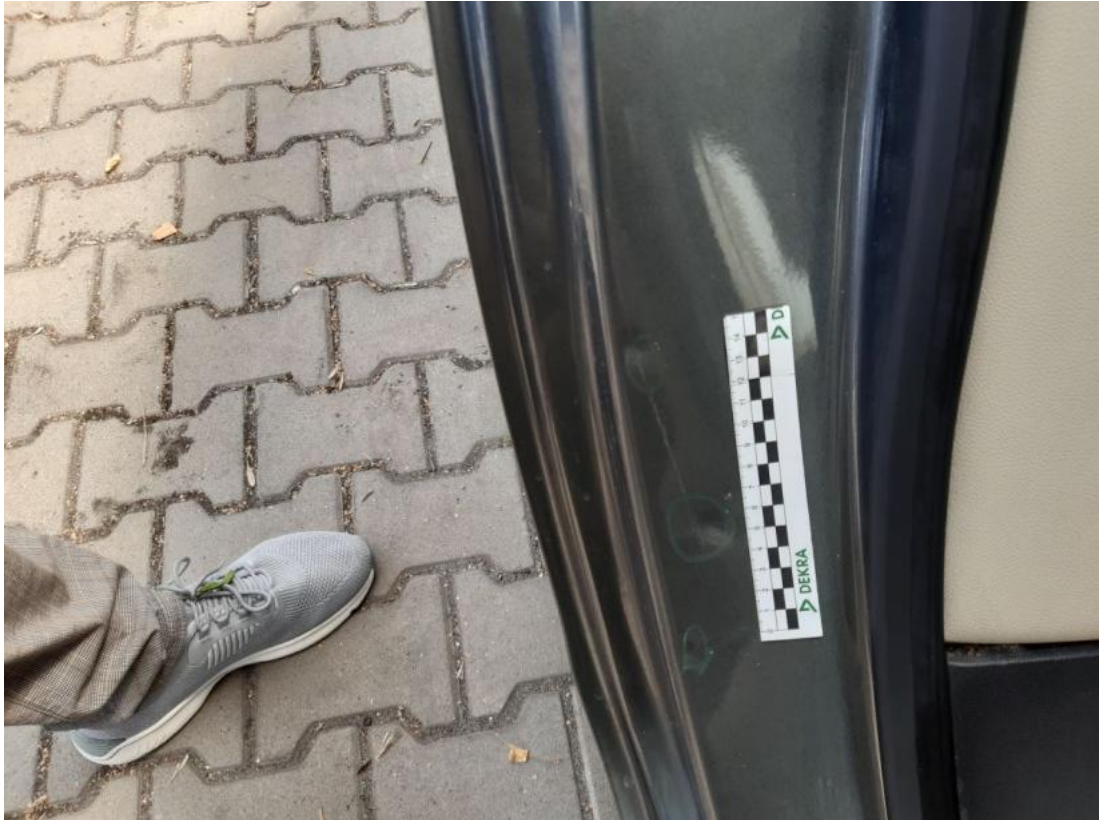
**Fot. 57**

Błotnik tylny P / Ściana boczna P - Wgniecenie/odkształcenie 2

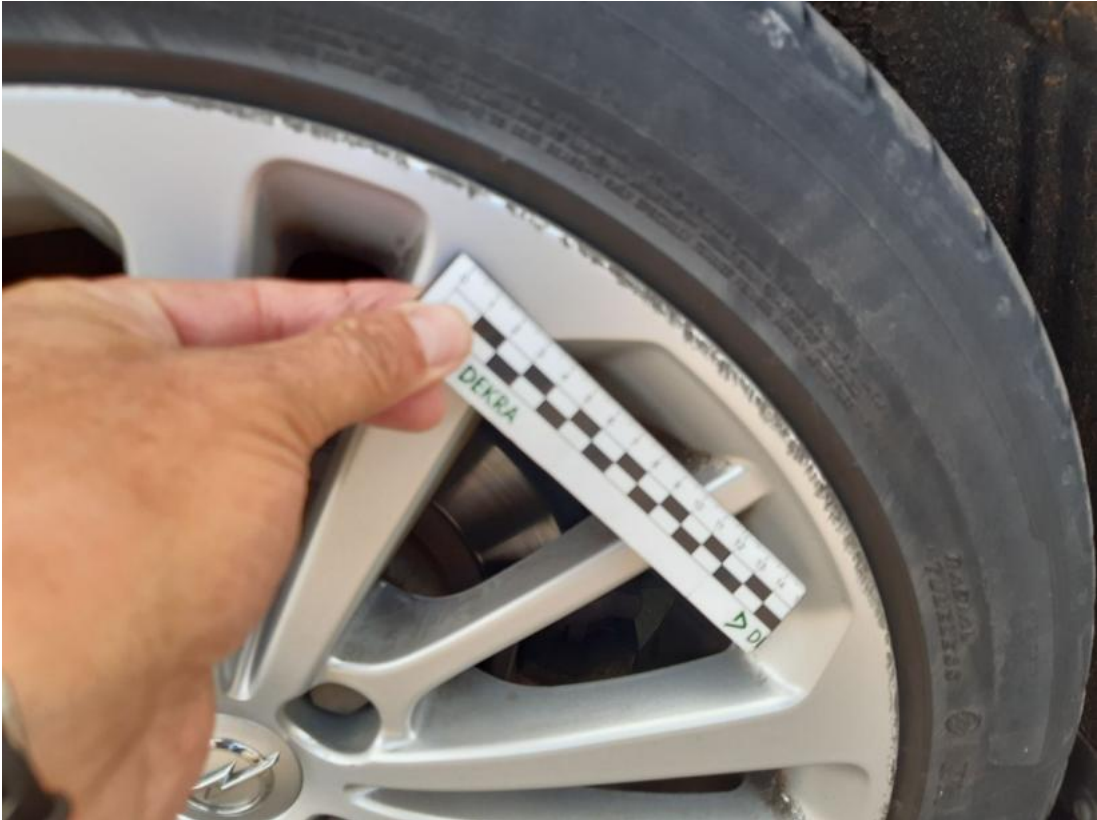
**Fot. 59**

| Poz. | Nazwa pozycji | Opis uszkodzeń | Kwalifik. | Naprawa [rbg] |
|---|---|---|---|---|
| 13 | Tarcza koła aluminiowa tył R | rysa/odprysk, ubytki materiału | NA | 2 |

Felga aluminiowa tylna P - Rysa/odprysk 1

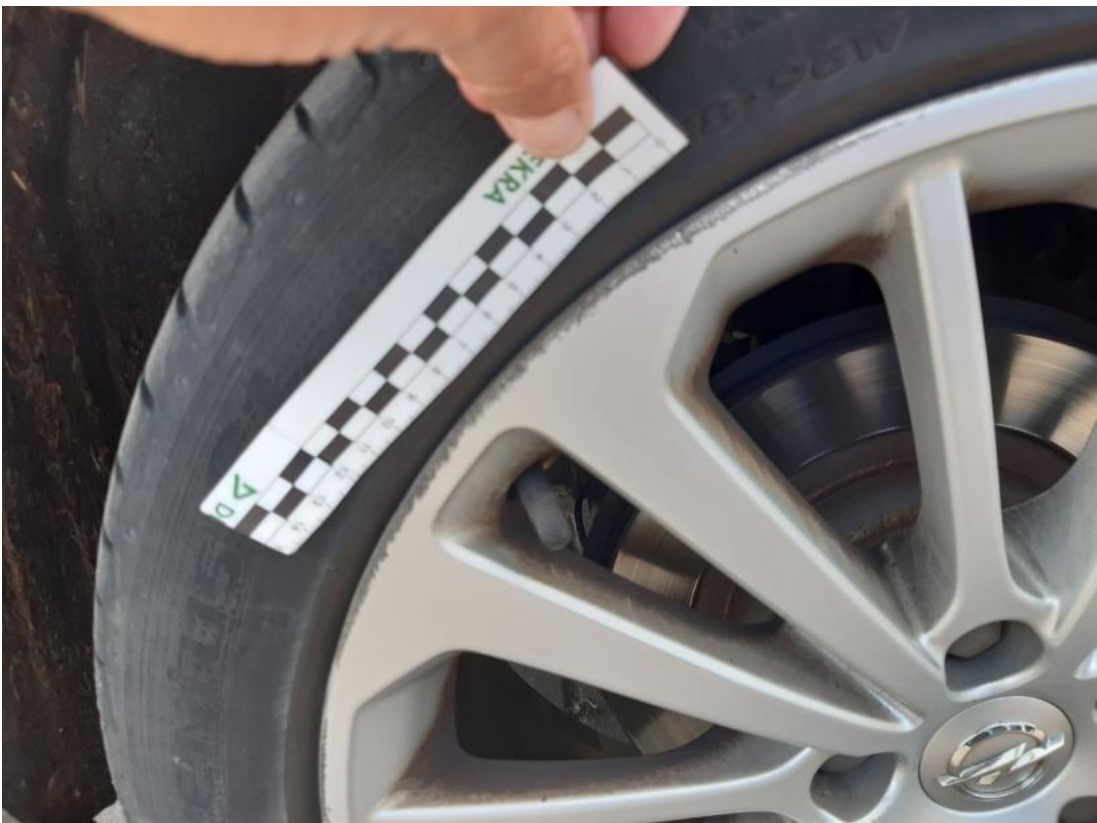
**Fot. 60**

Felga aluminiowa tylna P - Rysa/odprysk 2

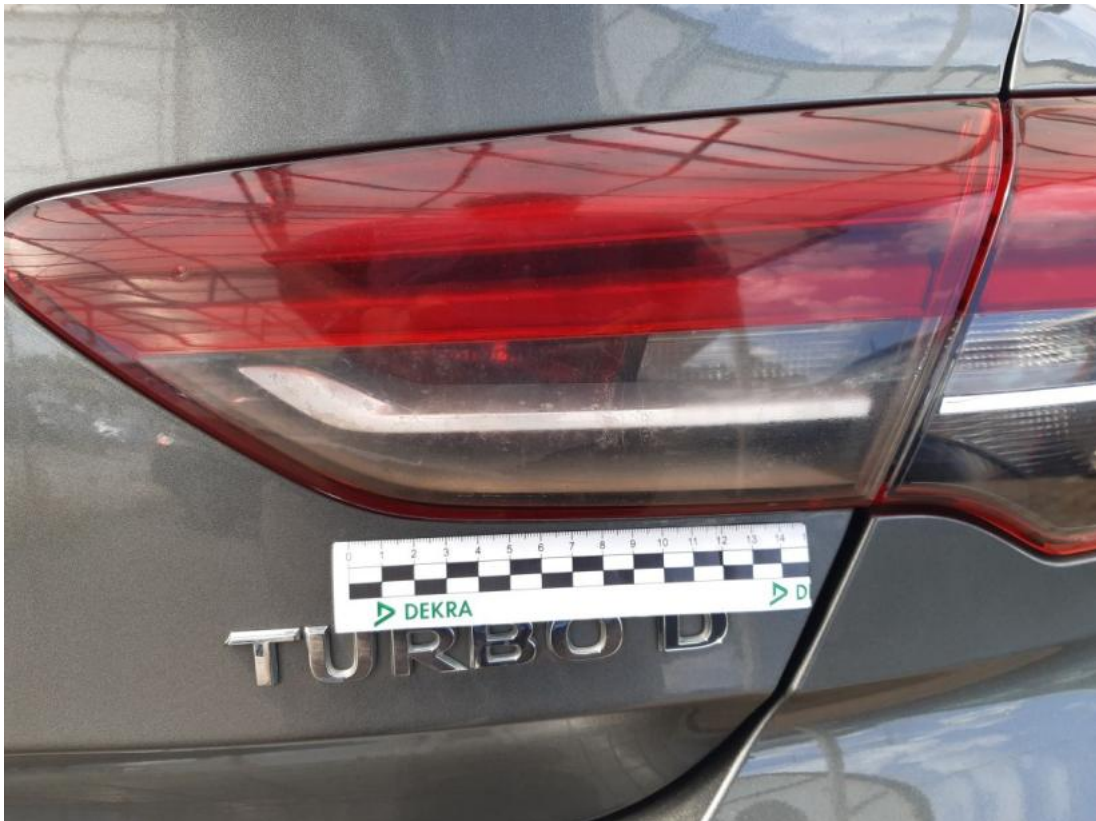
**Fot. 61**

| Poz. | Nazwa pozycji | Opis uszkodzeń | Kwalifik. | Naprawa [rbg] |
|---|---|---|---|---|
| 17 | Lampa tylna wewnętrzna kpl. R | zabrudzenie | | |

Lampa tylna wew P - Inne 1

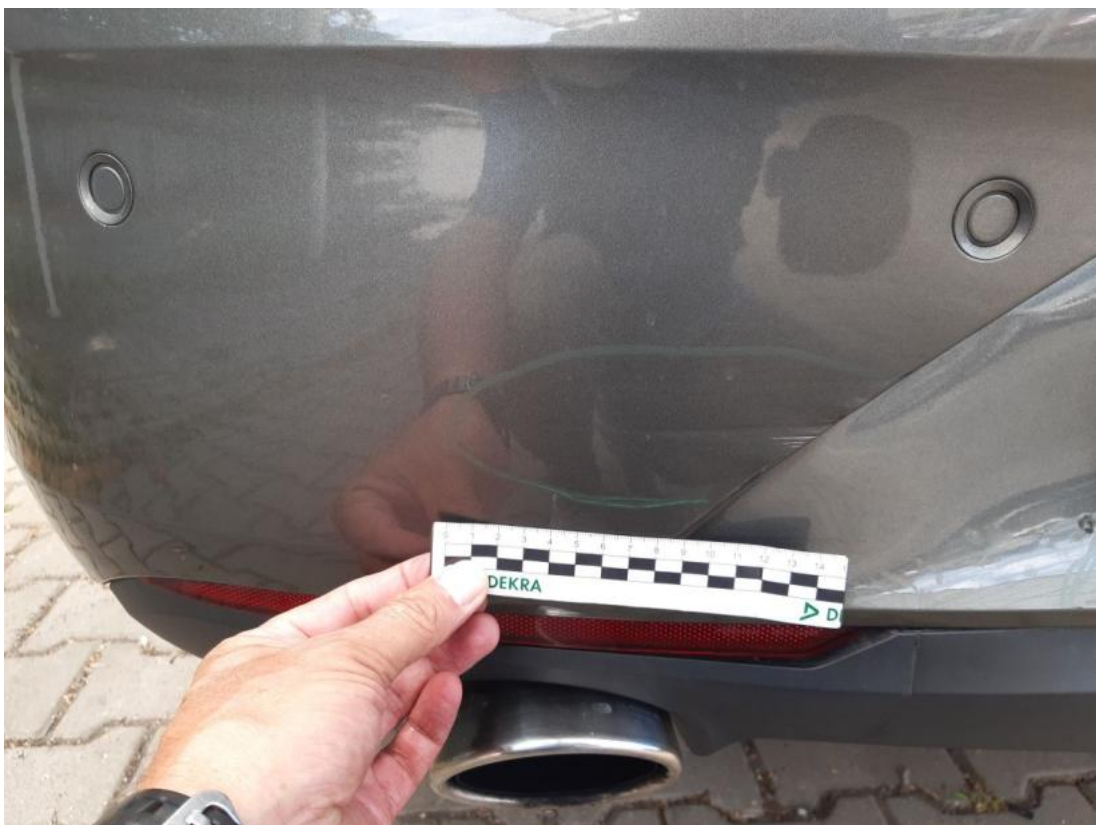
**Fot. 64**

| Poz. | Nazwa pozycji | Opis uszkodzeń | Kwalifik. | Naprawa [rbg] |
|---|---|---|---|---|
| 8 | Okładzina zderzaka tylnego | rysa/odprysk, wgniecenie/odkształcenie | NA | 1.2 |

Zderzak tylny - Wgniecenie/odkształcenie 1

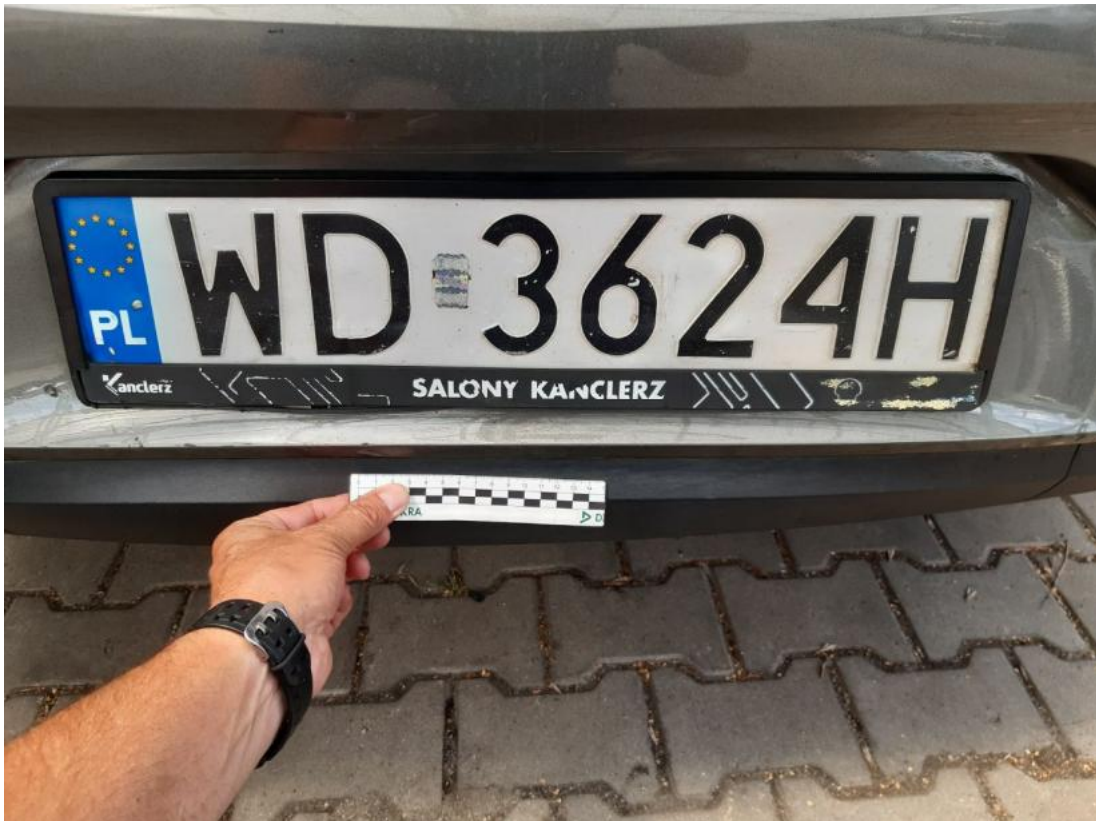
**Fot. 65**

Zderzak tylny - Wgniecenie/odkształcenie 2

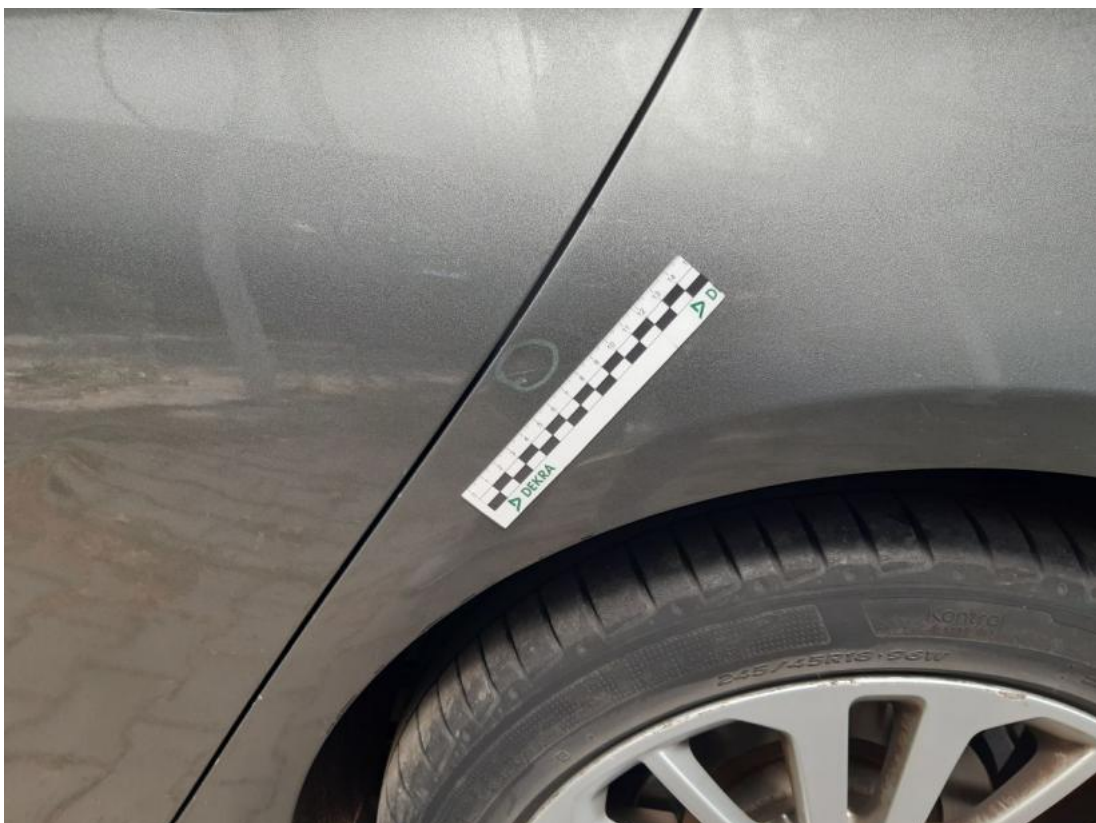
**Fot. 66**

| Poz. | Nazwa pozycji | Opis uszkodzeń | Kwalifik. | Naprawa [rbg] |
|---|---|---|---|---|
| 18 | Błotnik tylny L | rysa/odprysk, wgniecenie/odkształcenie | | |

Błotnik tylny L / Ściana boczna L - Wgniecenie/odkształcenie 1

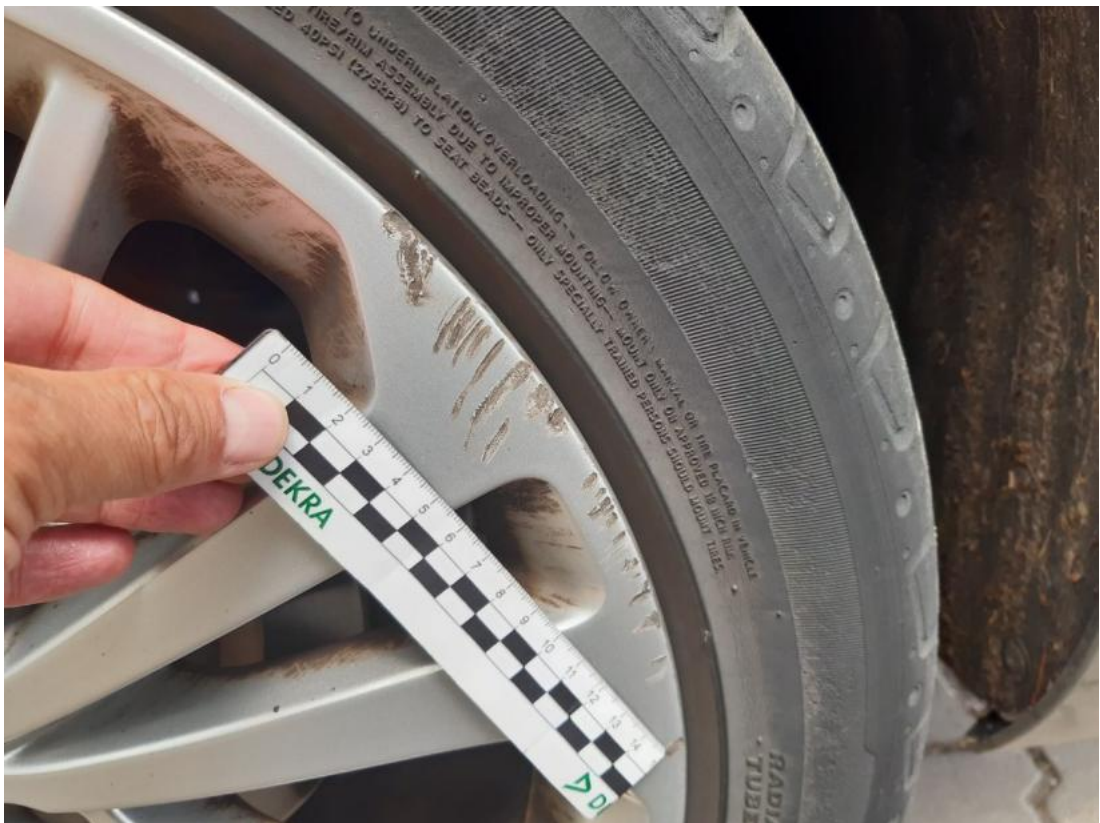
| Poz. | Nazwa pozycji | Opis uszkodzeń | Kwalifik. | Naprawa [rbg] |
|---|---|---|---|---|
| 12 | Tarcza koła aluminiowa tył L | rysa/odprysk, ubytki materiału | NA | 2 |

Felga aluminiowa tylna L - Rysa/odprysk 1

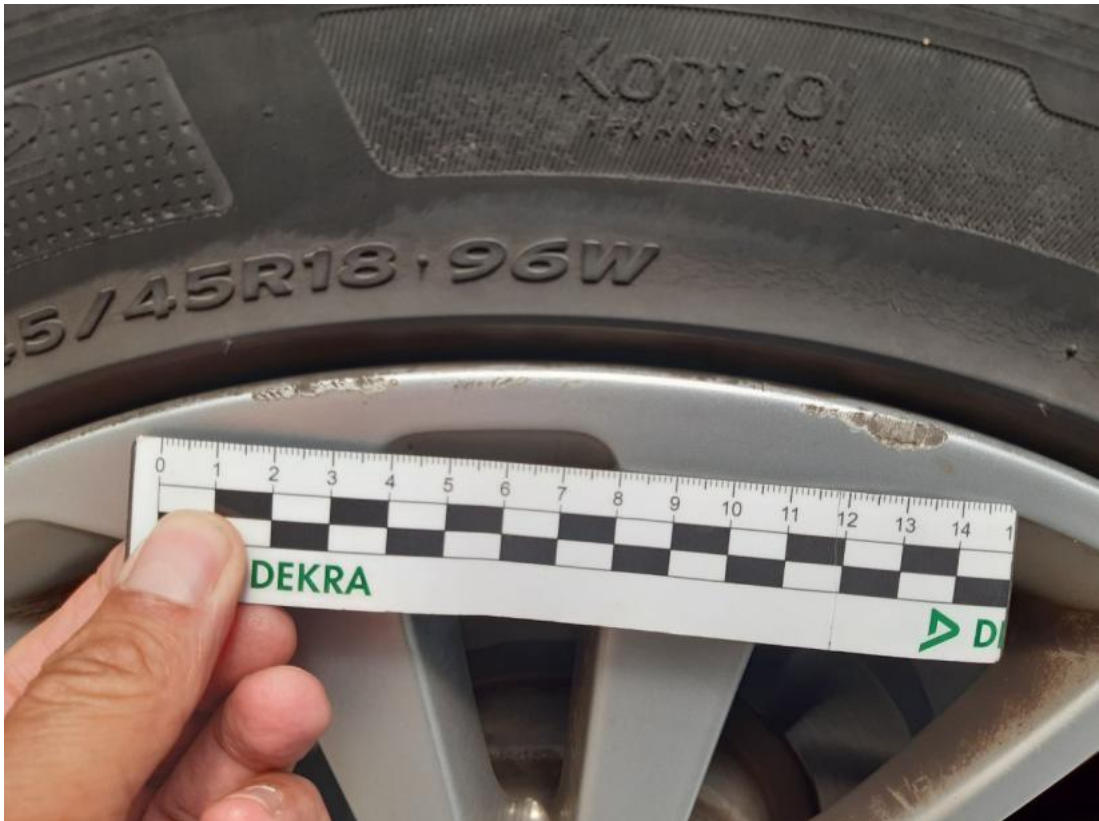
**Fot. 69**

Felga aluminiowa tylna L - Rysa/odprysk 2

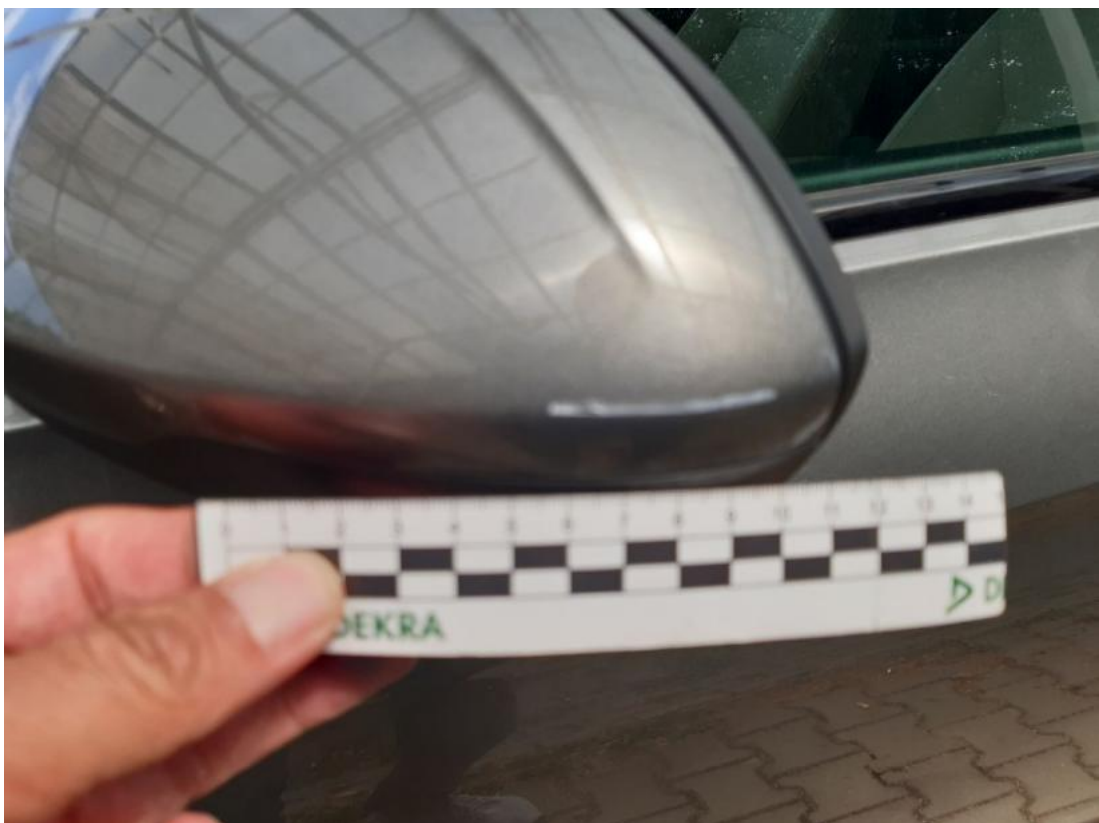
**Fot. 70**

| Poz. | Nazwa pozycji | Opis uszkodzeń | Kwalifik. | Naprawa [rbg] |
|---|---|---|---|---|
| 15 | Ośłona lusterka zewnętrznego L | rysa/odprysk | | |

Obudowa lusterka zew L - Rysa/odprysk 1

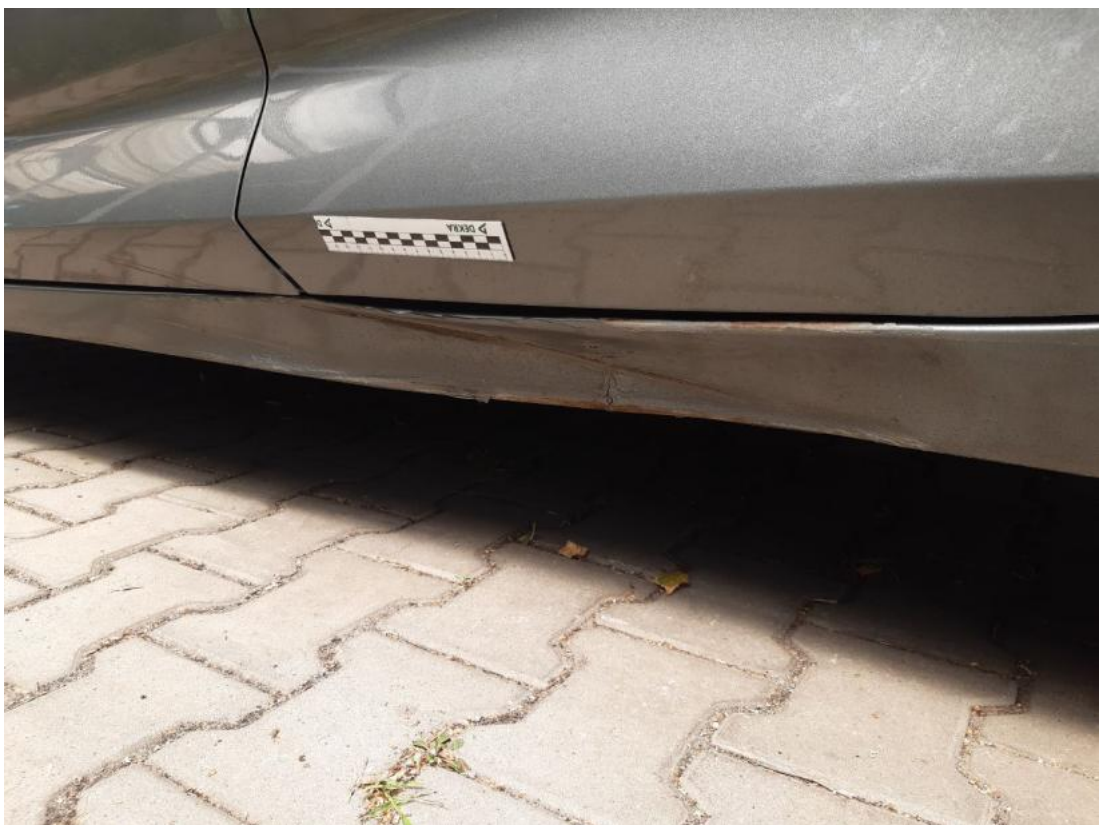
**Fot. 72**

| Poz. | Nazwa pozycji | Opis uszkodzeń | Kwalifik. | Naprawa [rbg] |
|---|---|---|---|---|
| 7 | Próg L | rysa/odprysk, wgniecenie/odkształcenie | NA | 3.5 |

Próg L - Wgniecenie/odkształcenie 1

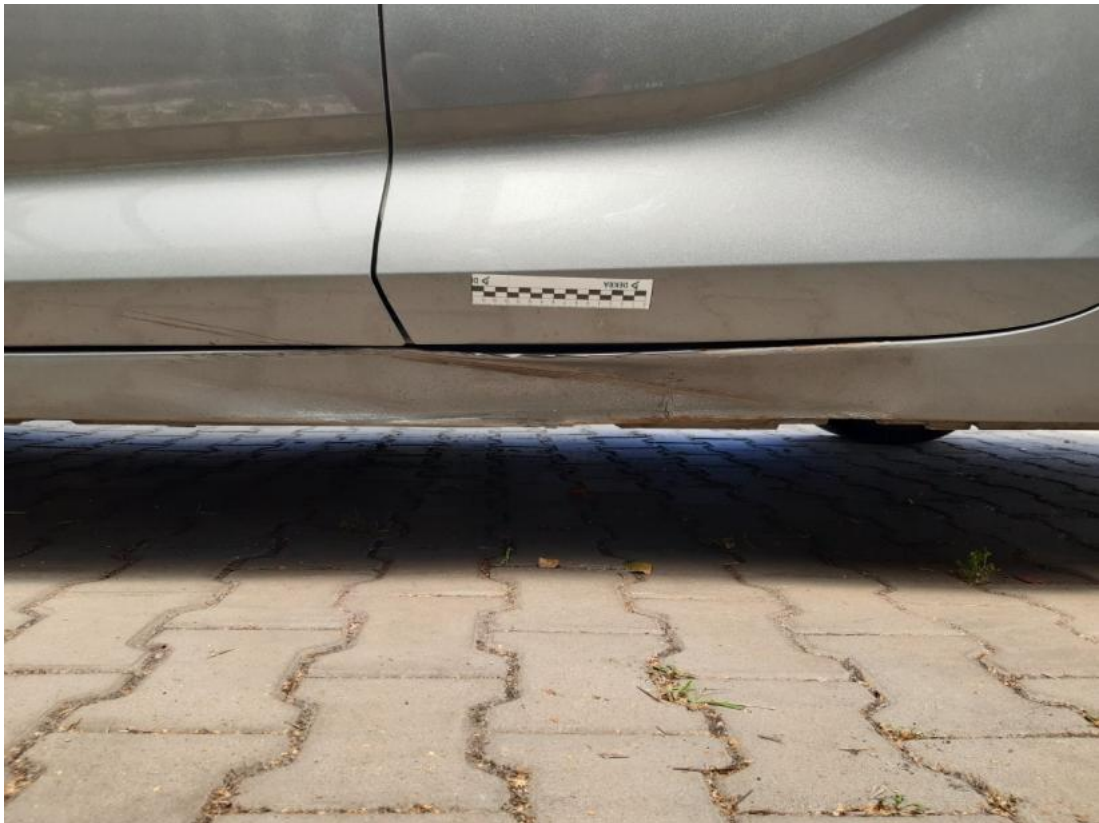
**Fot. 73**

Próg L - Wgniecenie/odkształcenie 2

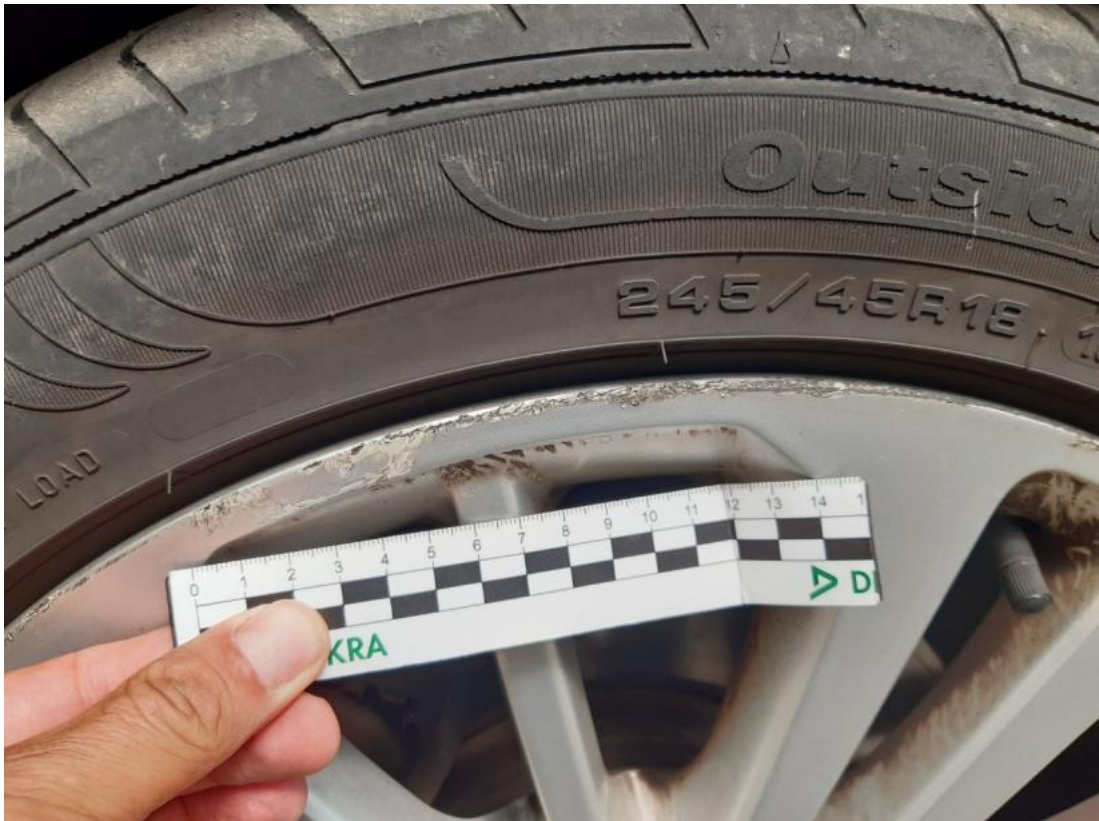
**Fot. 75**

| Poz. | Nazwa pozycji | Opis uszkodzeń | Kwalifik. | Naprawa [rbg] |
|---|---|---|---|---|
| 10 | Tarcza koła aluminiowa przód L | rysa/odprysk, ubytki materiału | NA | 2 |

Felga Aluminiowa przednia L - Rysa/odprysk 1

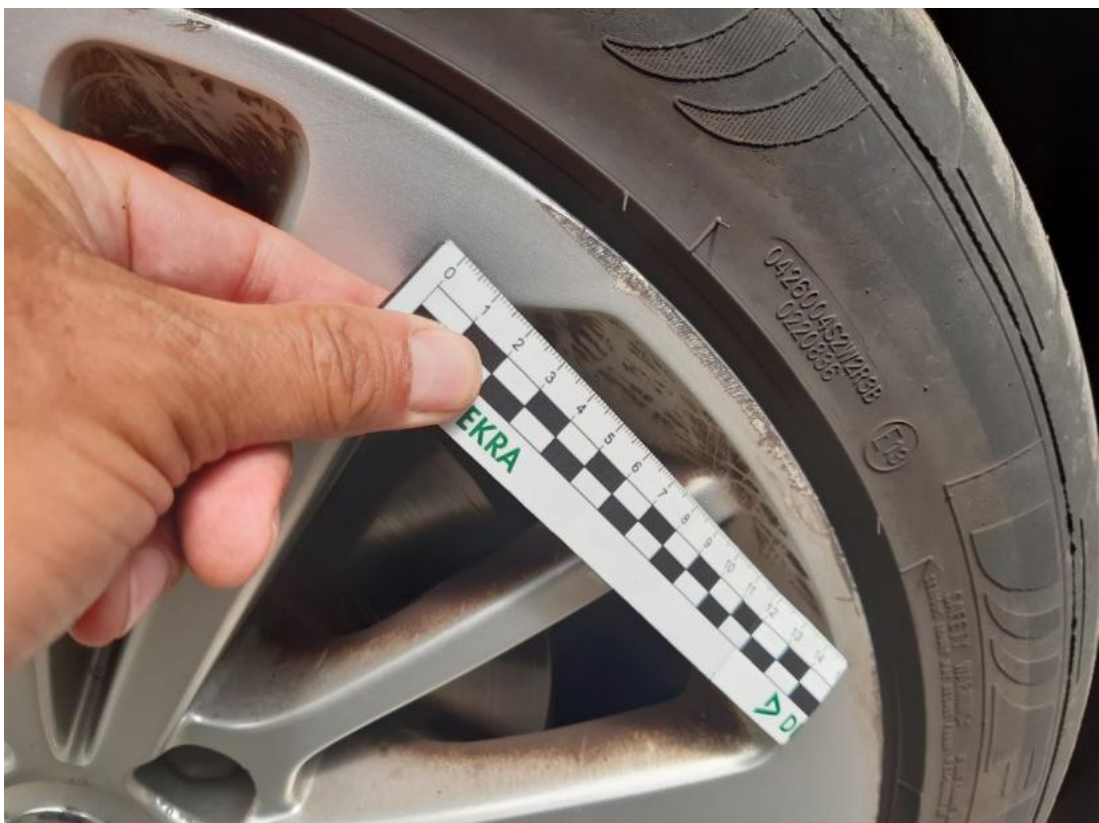
**Fot. 76**

Felga Aluminiowa przednia L - Rysa/odprysk 2

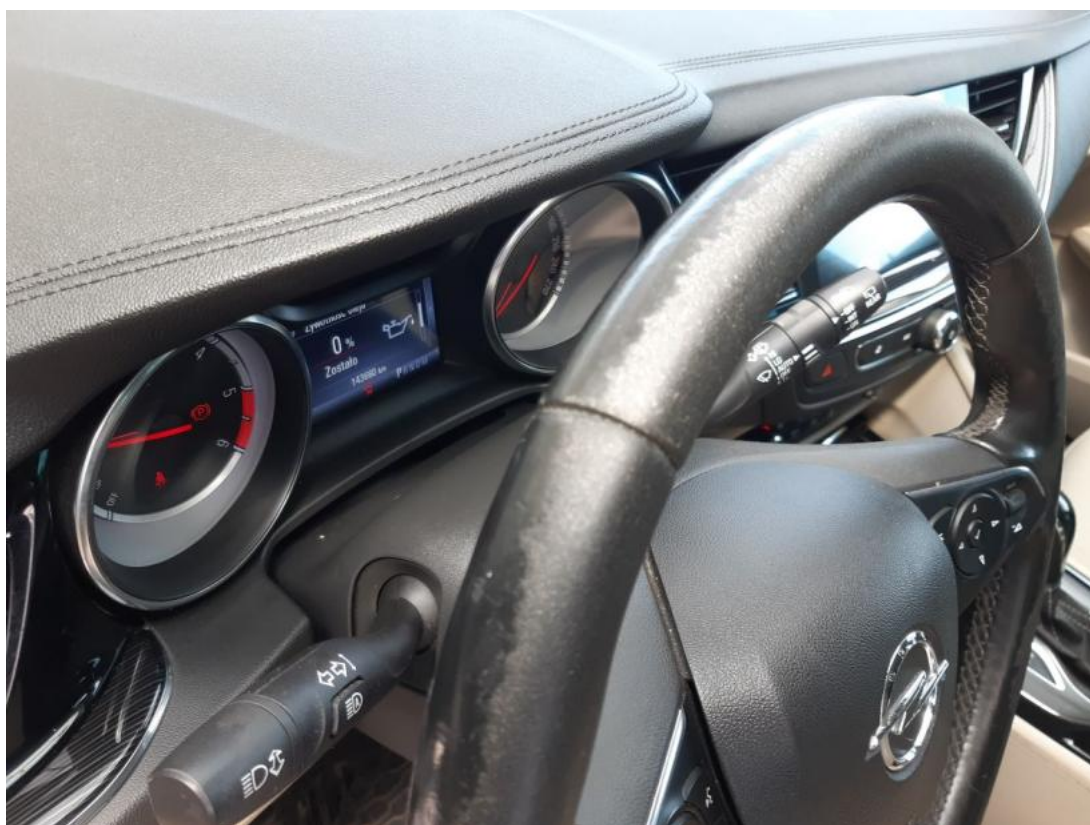
**Fot. 78**

| Poz. | Nazwa pozycji | Opis uszkodzeń | Kwalifik. | Naprawa [rbg] |
|---|---|---|---|---|
| 19 | Kierownica skórzana z Airbag | ubytki materiału | | |

Koło kierownicy - Inne 2
