## Raport z oględzin pojazdu

| Numer raportu | 215737/7/25-11401 | Data raportu | 21-07-2025 |

| Marka, model | OPEL Insignia B Grand Sport ... |
| Numer rejestracyjny | WD3624H |

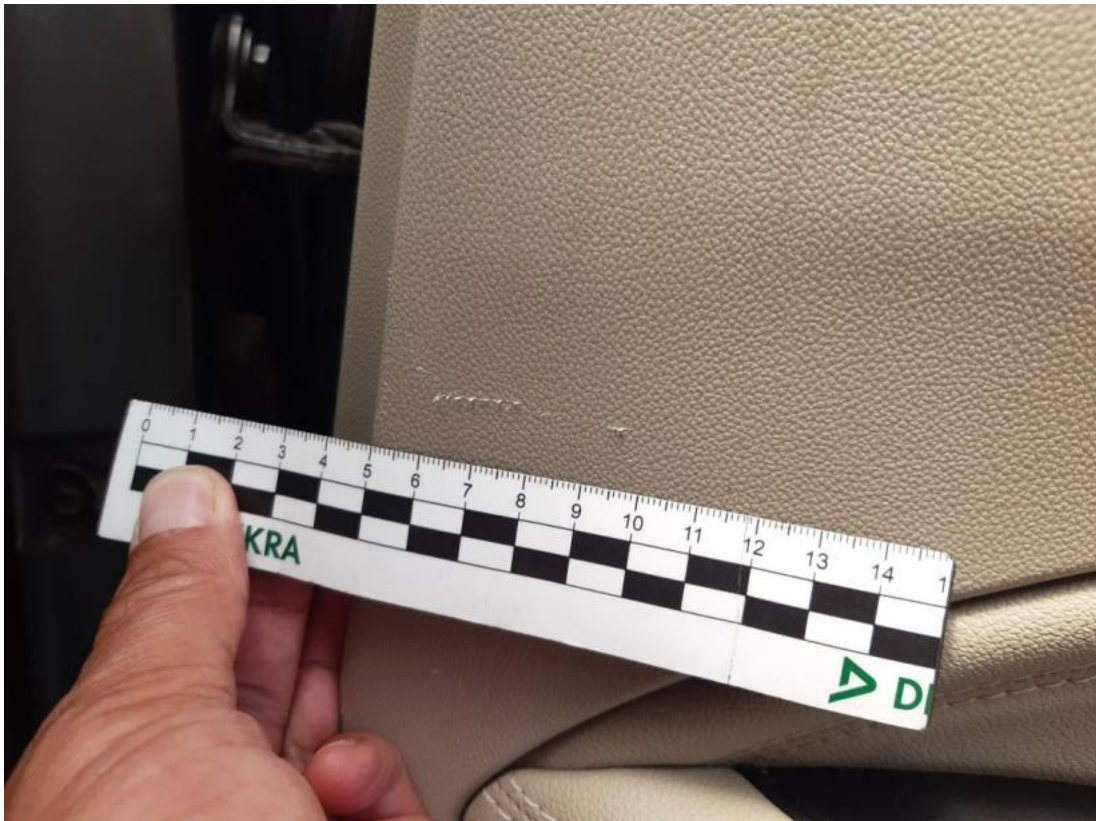
**Fot. 81**

| Poz. | Nazwa pozycji | Opis uszkodzeń | Kwalifik. | Naprawa [rbg] |
|---|---|---|---|---|
| 20 | Tapicerka drzwi tylnych R | zarysowanie | | |

Tapicerka drzwi tylnych P - Rysa/odprysk 1

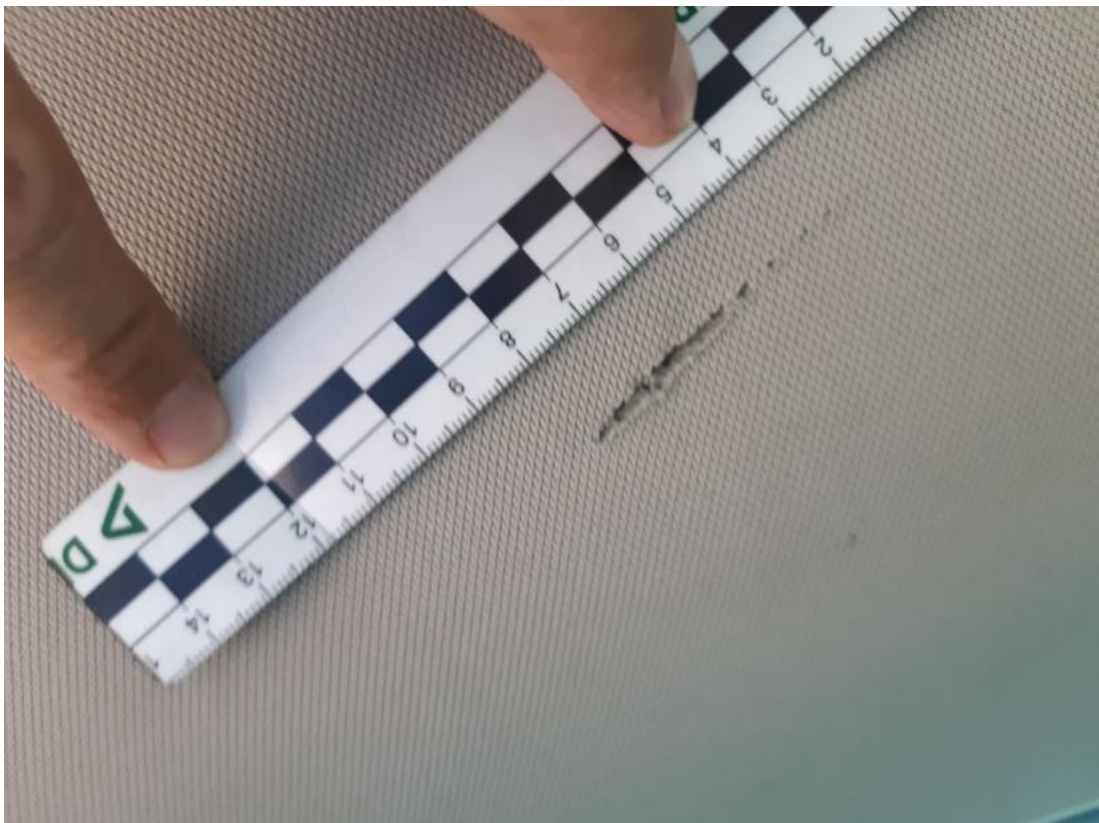
**Fot. 84**

| Poz. | Nazwa pozycji | Opis uszkodzeń | Kwalifik. | Naprawa [rbg] |
|---|---|---|---|---|
| 1 | Podsufitka | przepalenie, rozerwanie | WY | 2.2 |

Podsufitka - Pęknięcie/rozerwanie 1

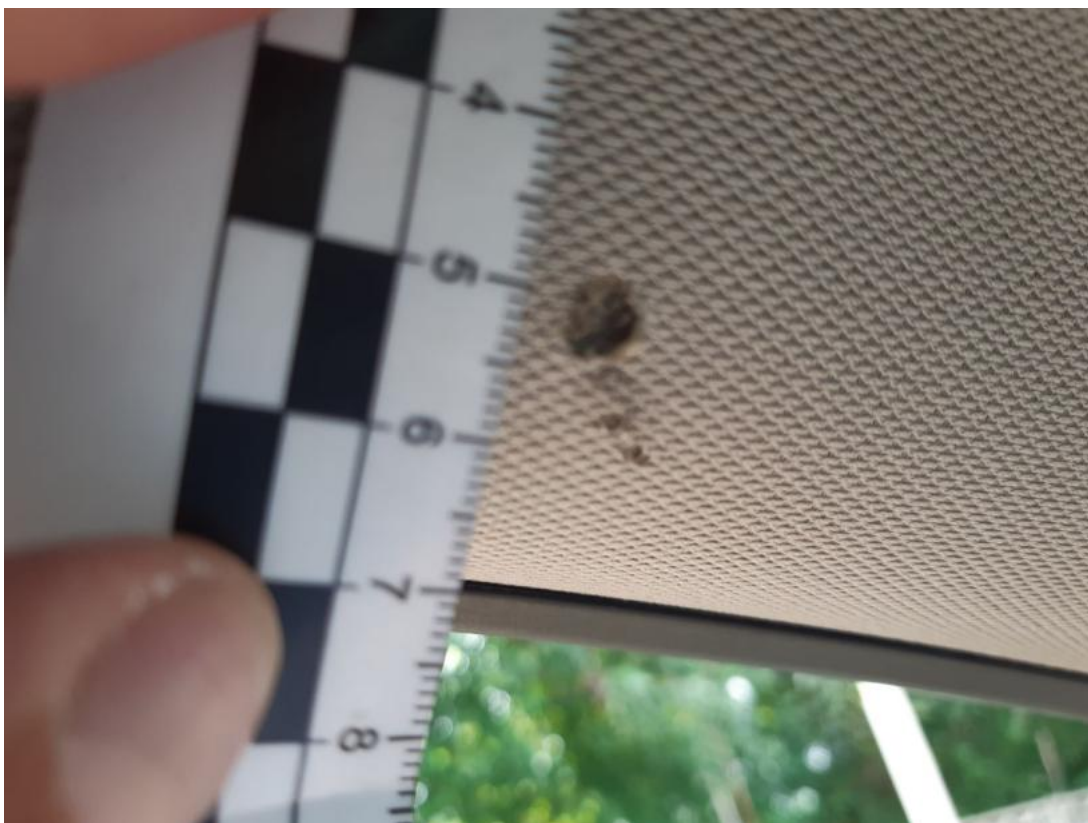
**Fot. 85**

Podsufitka - Inne 1

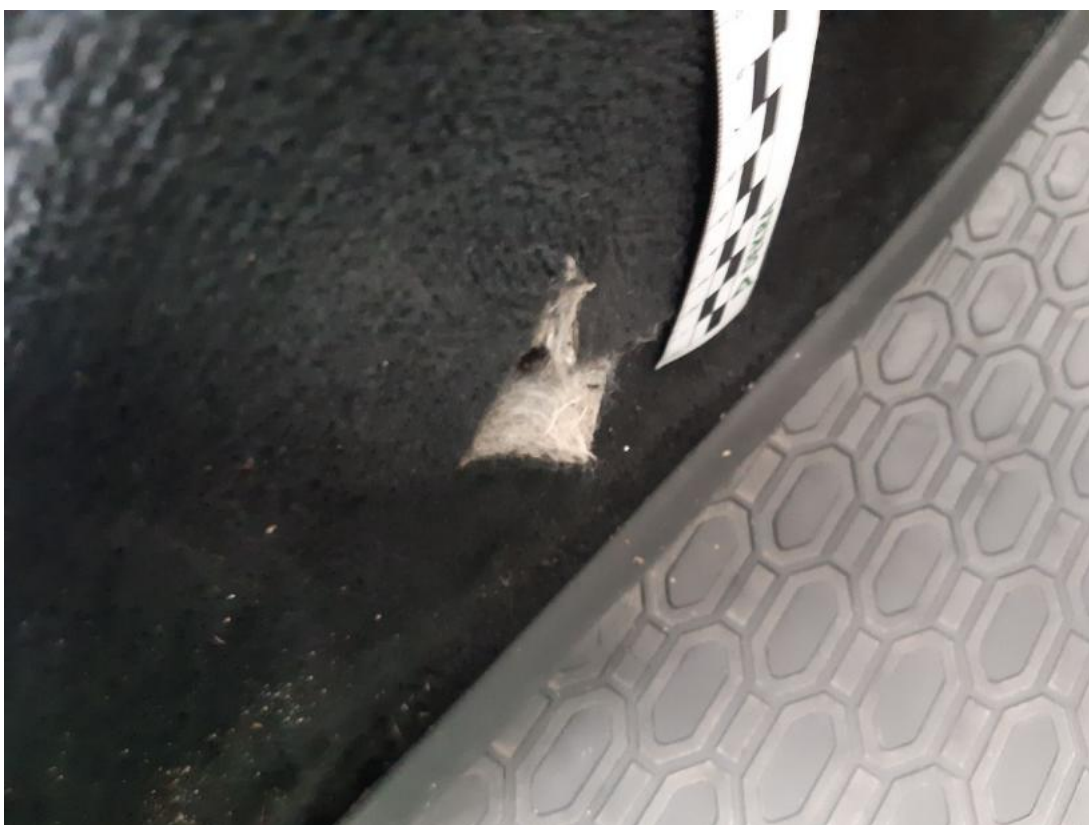
**Fot. 88**

| Poz. | Nazwa pozycji | Opis uszkodzeń | Kwalifik. | Naprawa [rbg] |
|---|---|---|---|---|
| 3 | Dywaniki podłogi tył | rozerwanie | WY | 1 |

Wykładzina podłogi - Pęknięcie/rozerwanie 1

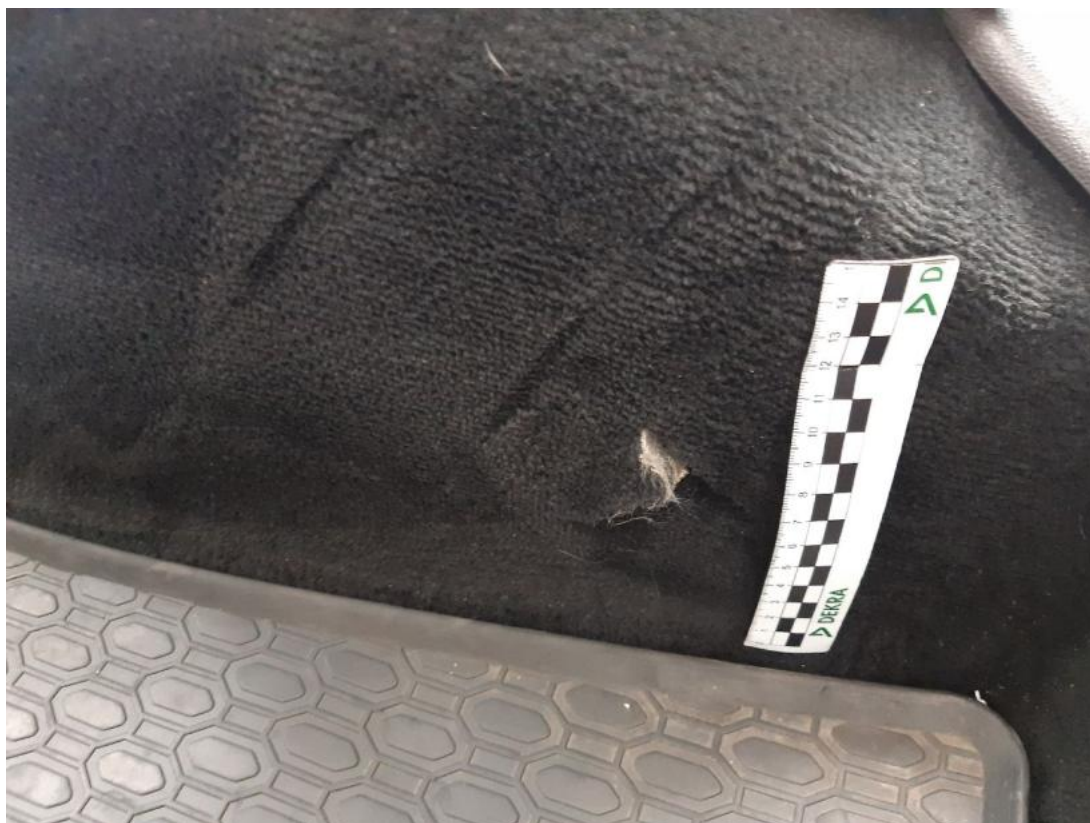
**Fot. 89**

Wykładzina podłogi - Pęknięcie/rozerwanie 2

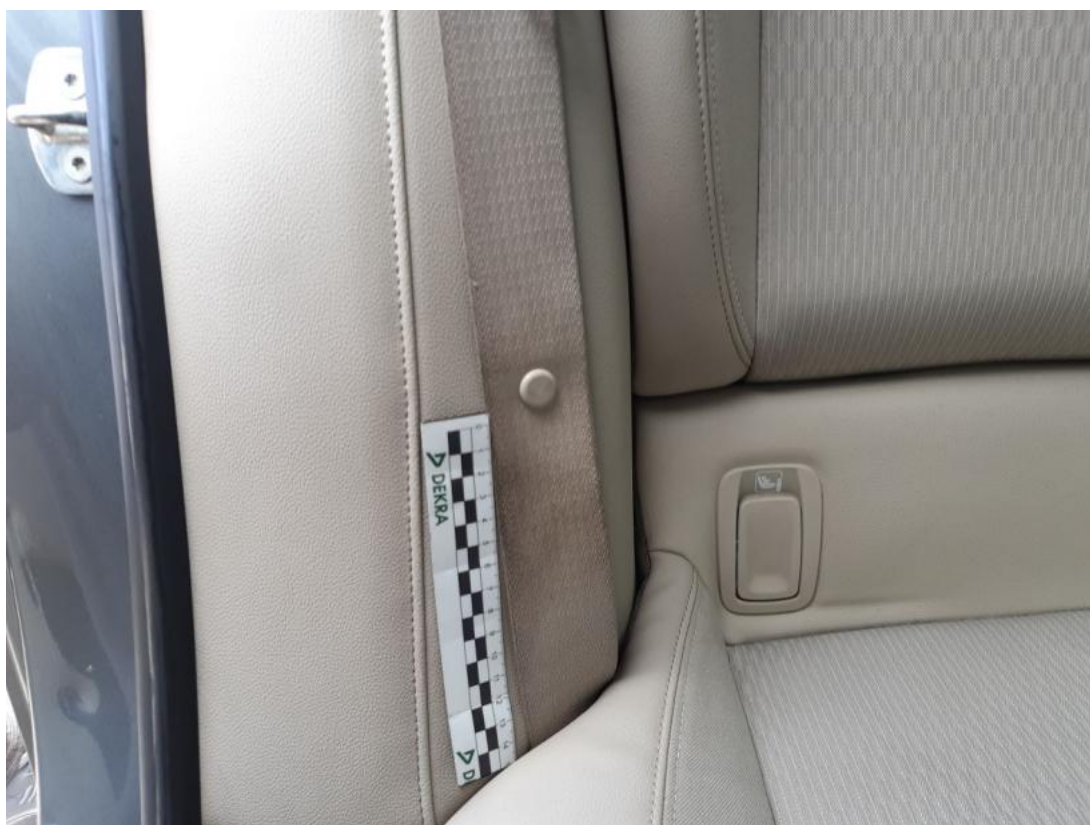
**Fot. 90**

Pas bezpieczeństwa tylny lewy - Inne 1

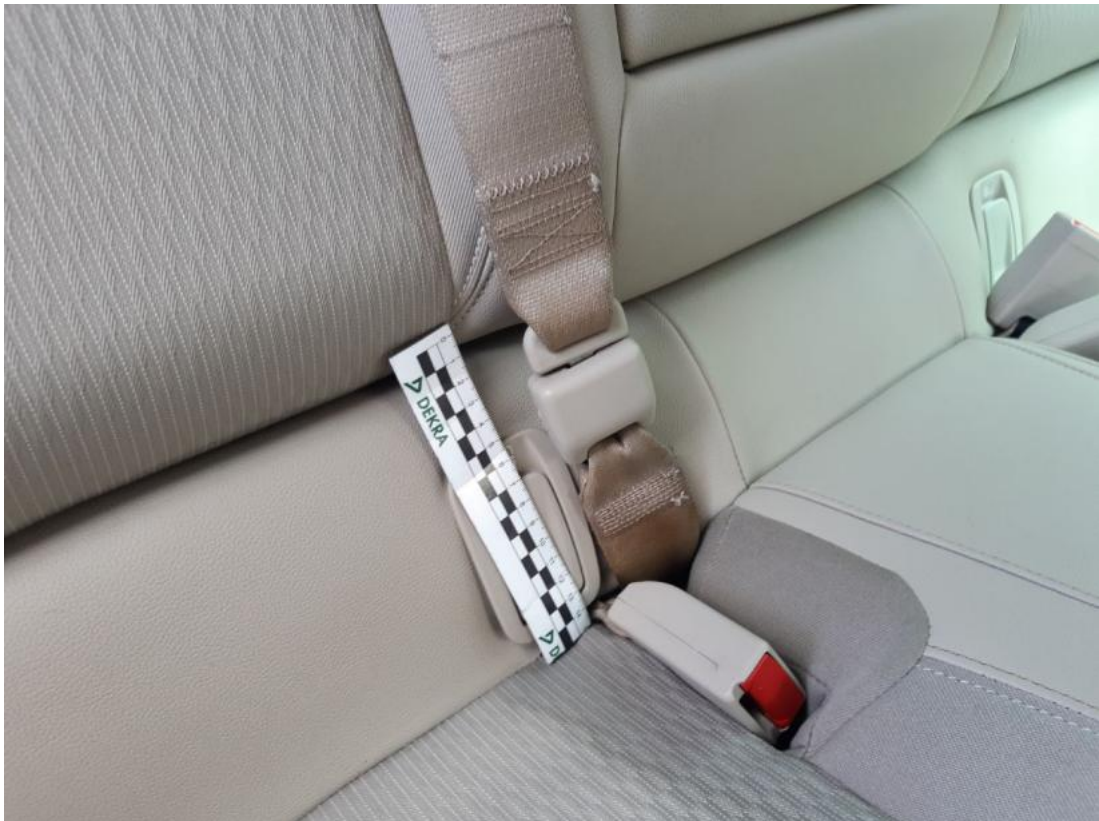
**Fot. 91**

Pas bezpieczeństwa tylny środkowy - Inne 1

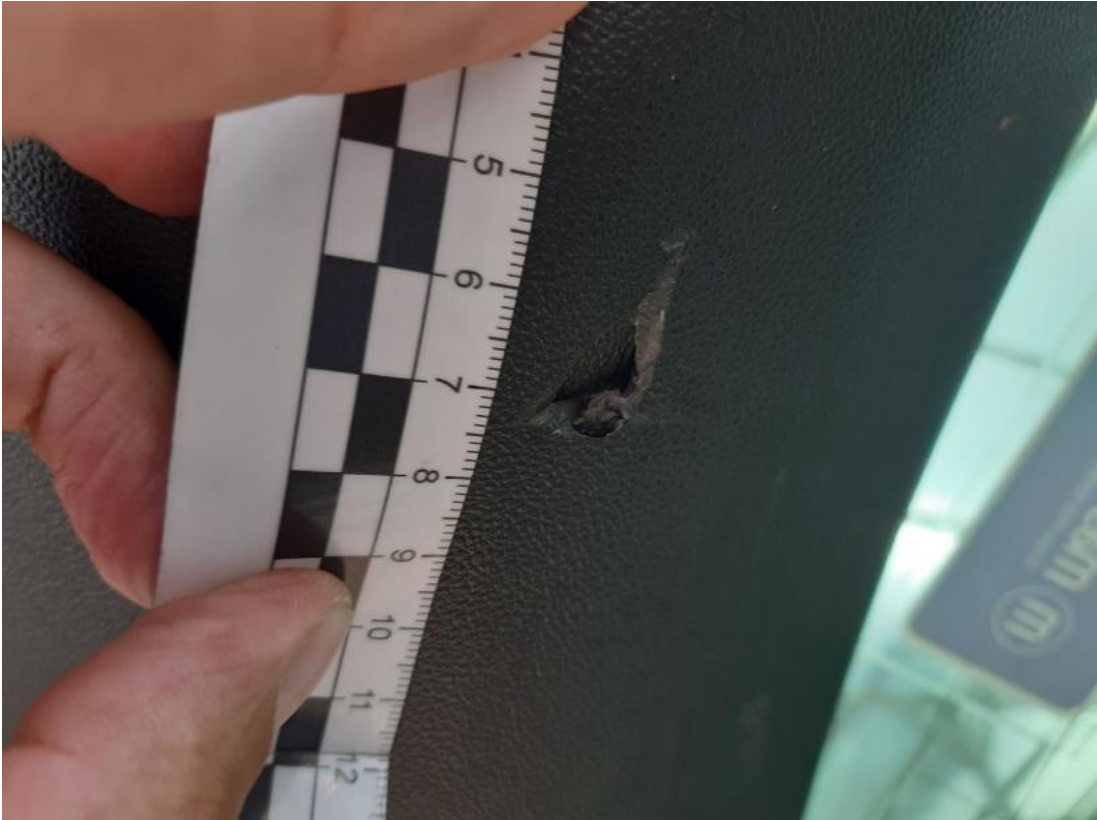
**Fot. 93**

| Poz. | Nazwa pozycji | Opis uszkodzeń | Kwalifik. | Naprawa [rbg] |
|---|---|---|---|---|
| 2 | Nakładka pokrywy tylnej dół | rozerwanie | WY | 0.3 |

Wykładzina podłogi bagażnika - Pęknięcie/rozerwanie 1
