Zustandsbericht

- Protokoll der Fahrzeugbewertung -

Berichts-Nr: 8717619
vom: 17.07.2025

Fahrzeugkategorie:	Personenkraftwagen
Fahrzeugart:	Kombi
Hersteller:	Skoda
Modell:	Octavia
HSN / TSN:	8004 / AWK
Erstzulassungsdatum:	06.03.2023
Laufleistung:	57.022 km
Farbe:	Candy-Weiss
Farbe Dach:	Candy-Weiss
Antriebsart:	Frontantrieb
Motorisierung/Kraftstoff:	Diesel
Hubraum:	2.000 ccm
Leistung:	85 kW (116 PS)
Fahrzeuglänge:	4.689 mm
Fahrzeughöhe:	1.505 mm
Fahrzeugbreite:	1.829 mm
Zulässiges Gesamtgewicht:	1.970 kg
Radstand:	2.667 mm
Anzahl Achsen:	2
Zylinder:	4
Schadstoffklasse:	Euro 6
Anzahl Türen:	4
Anzahl Sitze:	5
Getriebe:	Schaltgetriebe 6-Gang
Polsterart:	Stoff
Interieurfarbe:	Schwarz
Anzahl vorhandene Schlüssel:	3

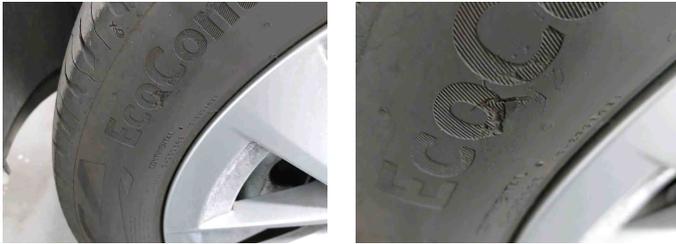
Reifen verkehrssicher: Nein

Nr	Bauteil	Schadensbeschreibung	Reparaturempfehlung
1	Reifen vorne links	Riss	Ersetzen
2	Reifen vorne rechts	Riss	Ersetzen
3	Außenspiegel Gehäuse rechts	Kratzer	Lackieren
4	Vorbereitungszeit Kleinteil-Lackierung	Lack Vorbereitung	Ausführen

1 - Reifen vorne links - Riss - Ersetzen

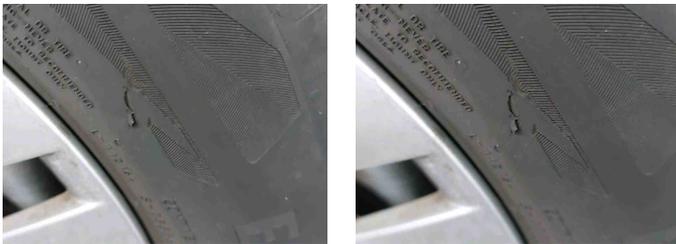
2 - Reifen vorne rechts - Riss - Ersetzen

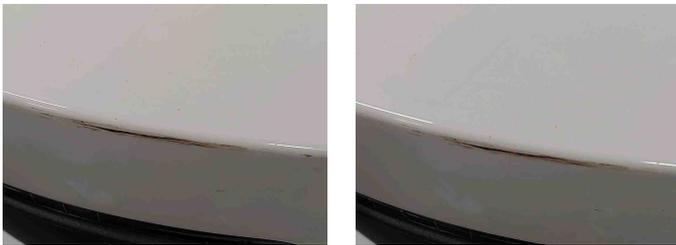
3 - Außenspiegel Gehäuse rechts - Kratzer - Lackieren

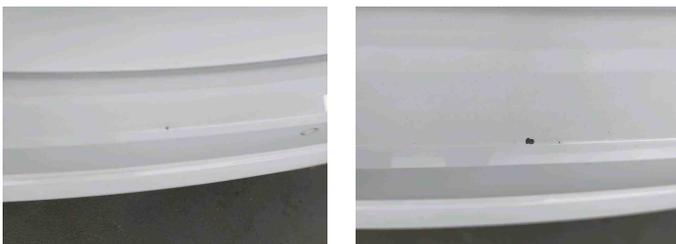
Nr	Bauteil	Schadensbeschreibung	Reparaturempfehlung
1	Stoßfänger hinten	Kratzer	Akzeptabel (Gebrauchsspur)

1 - Stoßfänger hinten - Kratzer - Akzeptabel (Gebrauchsspur)
