Zustandsbericht

- Protokoll der Fahrzeugbewertung -

Berichts-Nr: 8627231
vom: 03.07.2025

| Modell: | Leon |

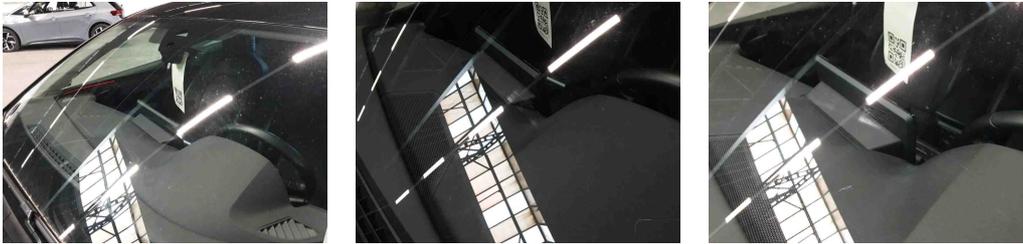
| Nr | Bauteil | Schadensbeschreibung | Reparaturempfehlung |
|---|---|---|---|
| 1 | Windschutzscheibe | Kratzer | Ersetzen |

1 - Windschutzscheibe - Kratzer - Ersetzen

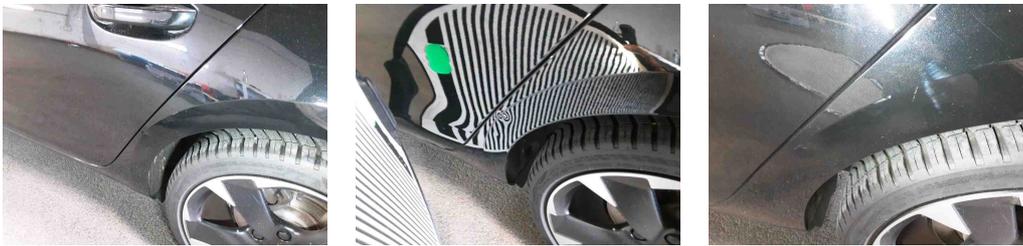
| Nr | Bauteil | Schadensbeschreibung | Reparaturempfehlung |
|---|---|---|---|
| 2 | Kotflügel hinten links | Delle(n) und Kratzer | Instandsetzen + lackieren |

2 - Kotflügel hinten links - Delle(n) und Kratzer - Instandsetzen + lackieren

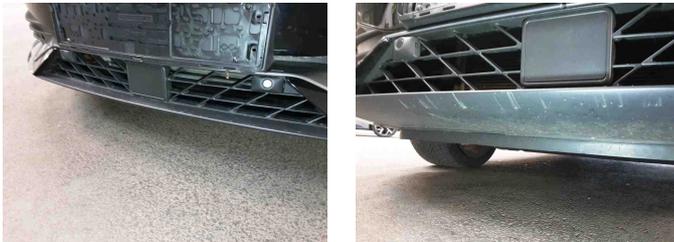
| Nr | Bauteil | Schadensbeschreibung | Reparaturempfehlung |
|---|---|---|---|
| 4 | Stoßfängerspoiler vorne | Kratzer | Ersetzen |

4 - Stoßfängerspoiler vorne - Kratzer - Ersetzen

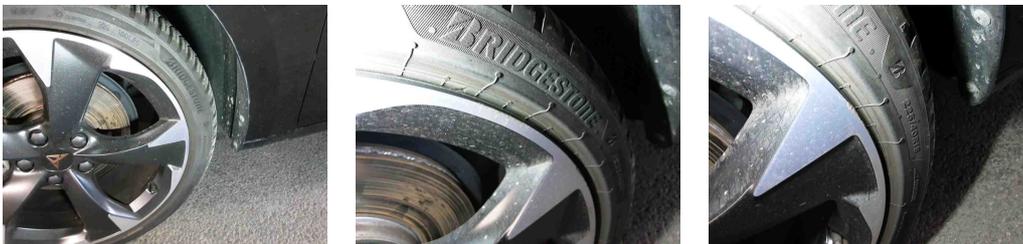
| Nr | Bauteil | Schadensbeschreibung | Reparaturempfehlung |
|---|---|---|---|
| 5 | Alufelge glanzgedreht vorne links | Kratzer | Pauschalbetrag |

5 - Alufelge glanzgedreht vorne links - Kratzer - Pauschalbetrag
