» Übersicht

Auftrags-Nr: 1002039331
Besichtigt am: 17.07.2025 15:59
Berichts-Nr: 8763829
FIN: WVVZZZ3CZPE054049

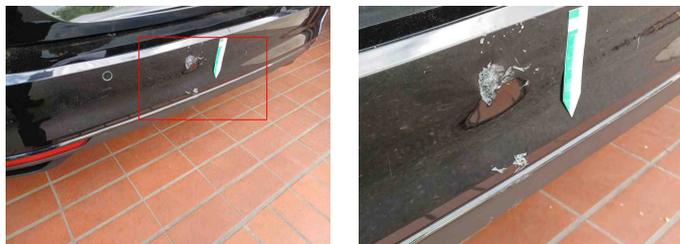
1 - Stoßfänger hinten - Deformiert - Ersetzen und lackieren

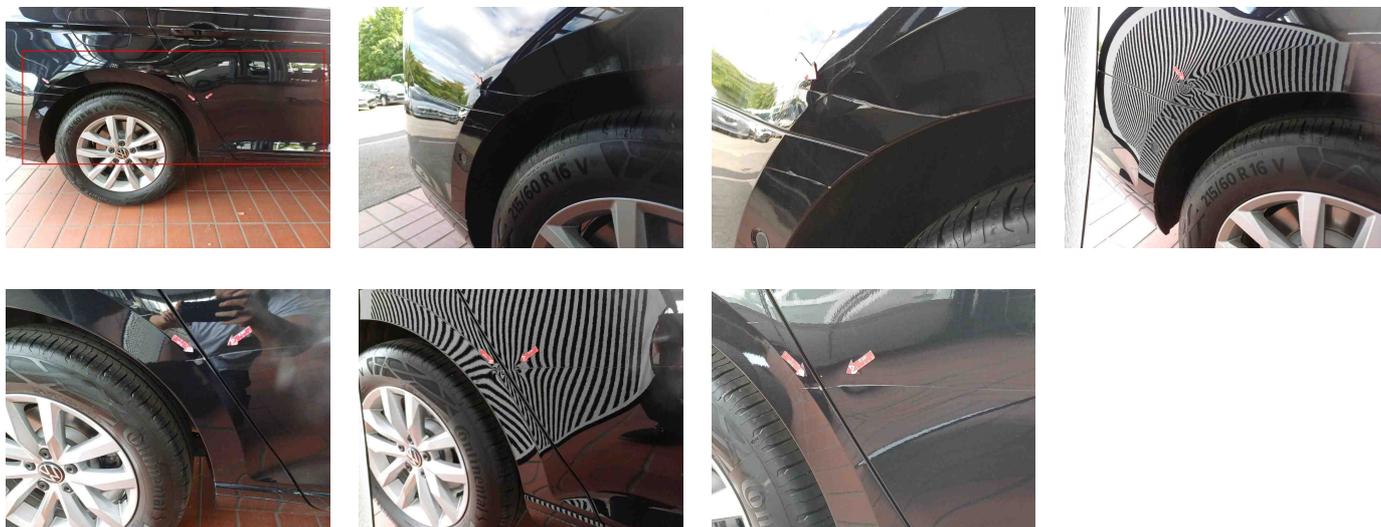
2 - Karosserie - Unfallschaden - Pauschalbetrag

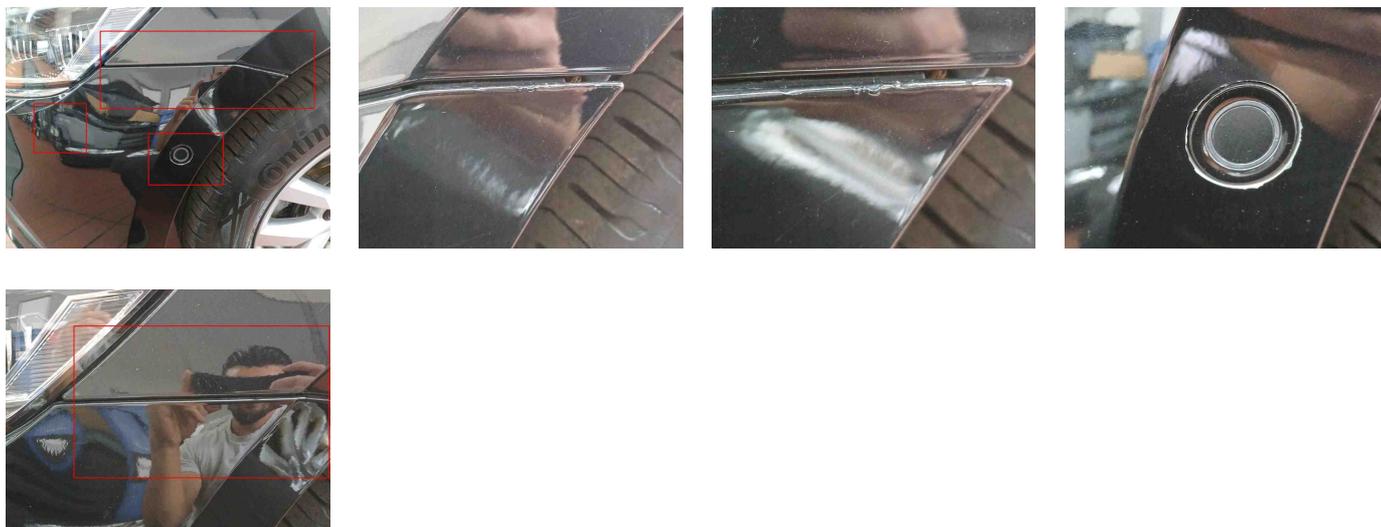
3 - Stoßfänger vorne - Instandsetzung nicht sach-/fachgerecht - Instandsetzen + lackieren
