» Übersicht

Auftrags-Nr: 1001848416
Besichtigt am: 30.01.2025 12:09
Berichts-Nr: 7831442
FIN: WVVZZZ3CZLE062857

» Fahrzeugdaten

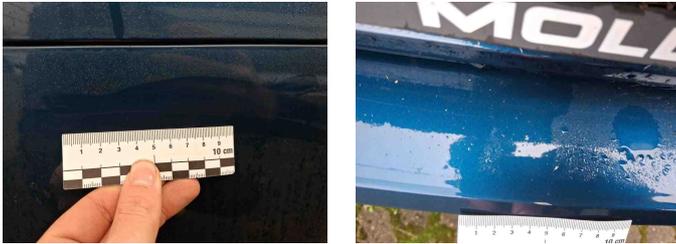
1 - Stoßfänger hinten - Kratzer - Lackieren

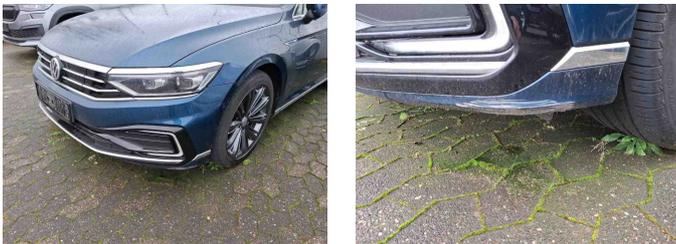
2 - Stoßfänger vorne - Kratzer - Lackieren

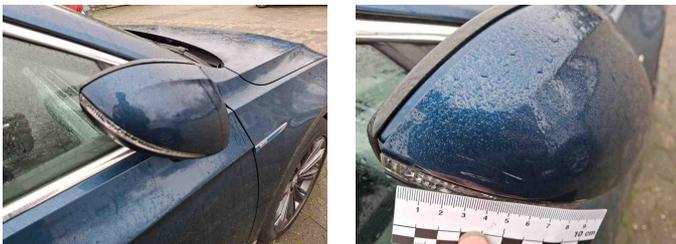
4 - Außenspiegel Gehäuse rechts - Kratzer - Lackieren
