Zustandsbericht

- Protokoll der Fahrzeugbewertung -

Berichts-Nr: 8735598
vom: 22.07.2025

Auftrags-Nr: 1002026679
Besichtigt am: 17.07.2025 10:27
Berichts-Nr: 8735598
FIN: WVVZZZAWZPU023356

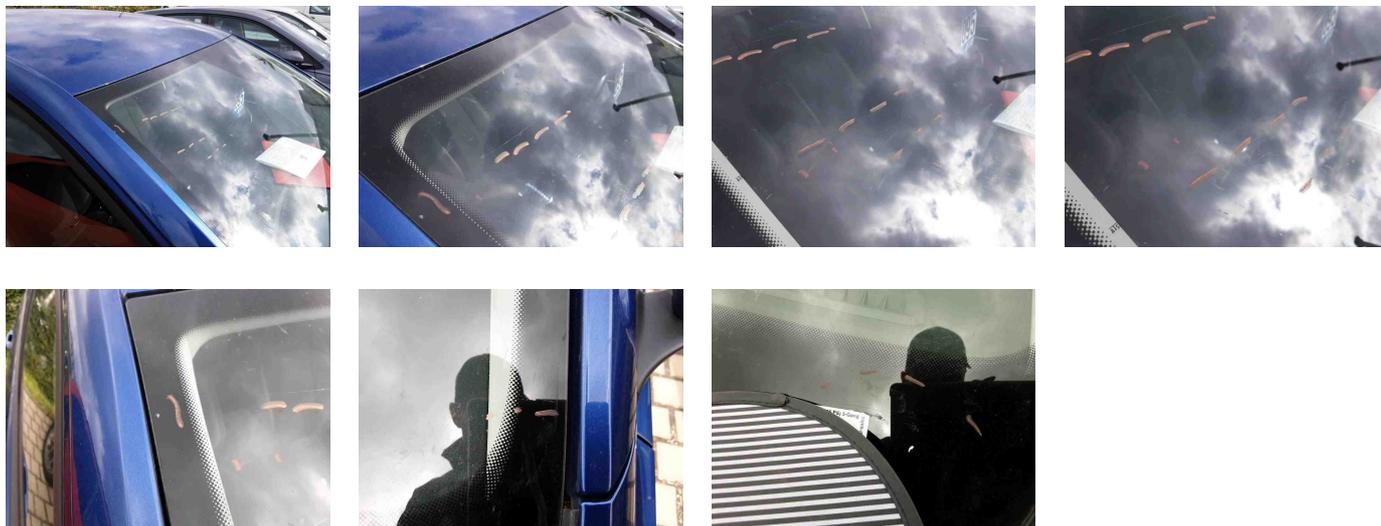
| Nr | Bauteil | Schadensbeschreibung | Reparaturempfehlung |
|---|---|---|---|
| 1 | Windschutzscheibe | Kratzer | Ersetzen |

1 - Windschutzscheibe - Kratzer - Ersetzen

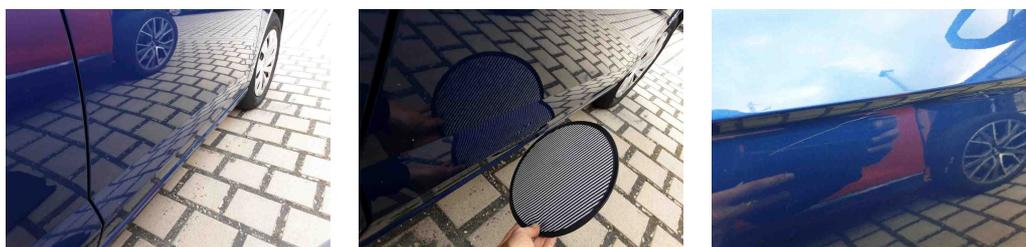
| Nr | Bauteil | Schadensbeschreibung | Reparaturempfehlung |
|---|---|---|---|
| 2 | Tür vorne rechts | Delle(n) und Kratzer | Instandsetzen + lackieren |

2 - Tür vorne rechts - Delle(n) und Kratzer - Instandsetzen + lackieren

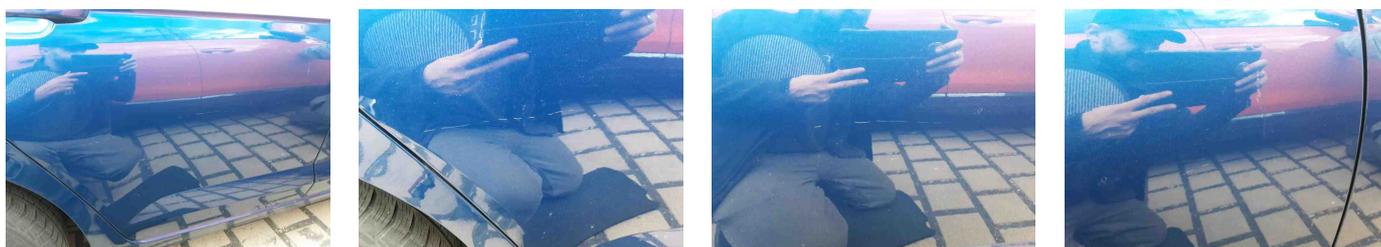
| Nr | Bauteil | Schadensbeschreibung | Reparaturempfehlung |
|---|---|---|---|
| 3 | Tür hinten rechts | Kratzer | Lackieren |

3 - Tür hinten rechts - Kratzer - Lackieren

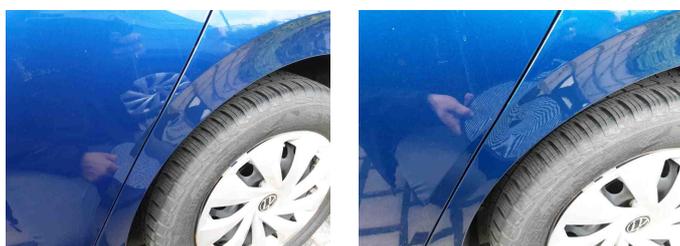
| Nr | Bauteil | Schadensbeschreibung | Reparaturempfehlung |
|---|---|---|---|
| 5 | Seitenwand hinten links | Delle(n) | Spotrepair |

5 - Seitenwand hinten links - Delle(n) - Spotrepair

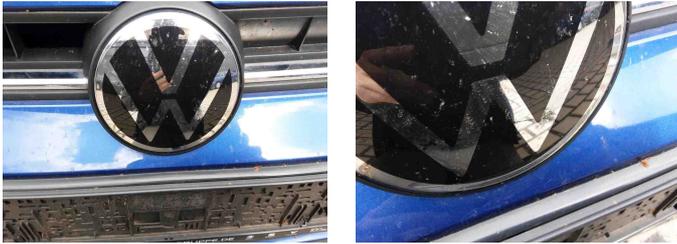
| Nr | Bauteil | Schadensbeschreibung | Reparaturempfehlung |
|---|---|---|---|
| 6 | Markenemblem vorne | Gebrochen | Ersetzen |

6 - Markenemblem vorne - Gebrochen - Ersetzen

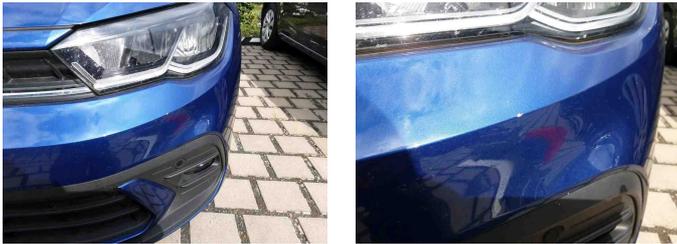
| Nr | Bauteil | Schadensbeschreibung | Reparaturempfehlung |
|---|---|---|---|
| 7 | Stoßfänger vorne | Steinschlag | Smart Repair |

7 - Stoßfänger vorne - Steinschlag - Smart Repair

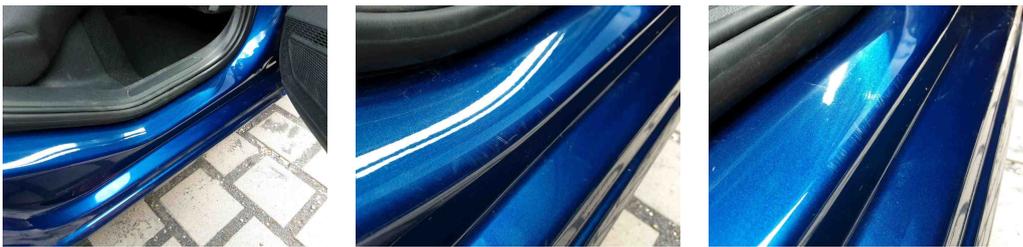
| Nr | Bauteil | Schadensbeschreibung | Reparaturempfehlung |
|---|---|---|---|
| 8 | Einstiegsschweller hinten rechts | Kratzer | Smart Repair |

8 - Einstiegsschweller hinten rechts - Kratzer - Smart Repair

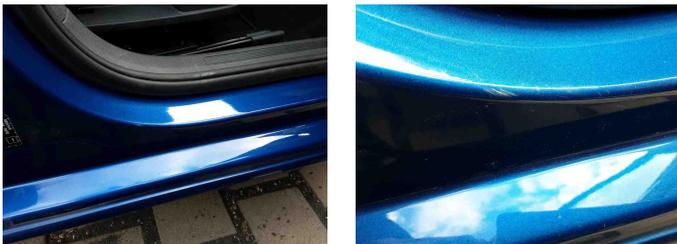
| Nr | Bauteil | Schadensbeschreibung | Reparaturempfehlung |
|---|---|---|---|
| 9 | Einstiegsschweller vorne rechts | Kratzer | Smart Repair |

9 - Einstiegsschweller vorne rechts - Kratzer - Smart Repair

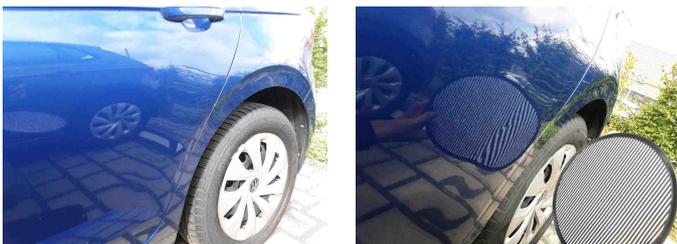
| Nr | Bauteil | Schadensbeschreibung | Reparaturempfehlung |
|---|---|---|---|
| 10 | Tür hinten links | Delle(n) | Kaltdrücken |

10 - Tür hinten links - Delle(n) - Kaltdrücken
