## Raport z oględzin pojazdu

| Numer raportu | 402481/7/25-9573 | Data raportu | 22-07-2025 |

| Marka, model | FORD Mondeo Kombi 14-19 |
| Numer rejestracyjny | WD5142R |

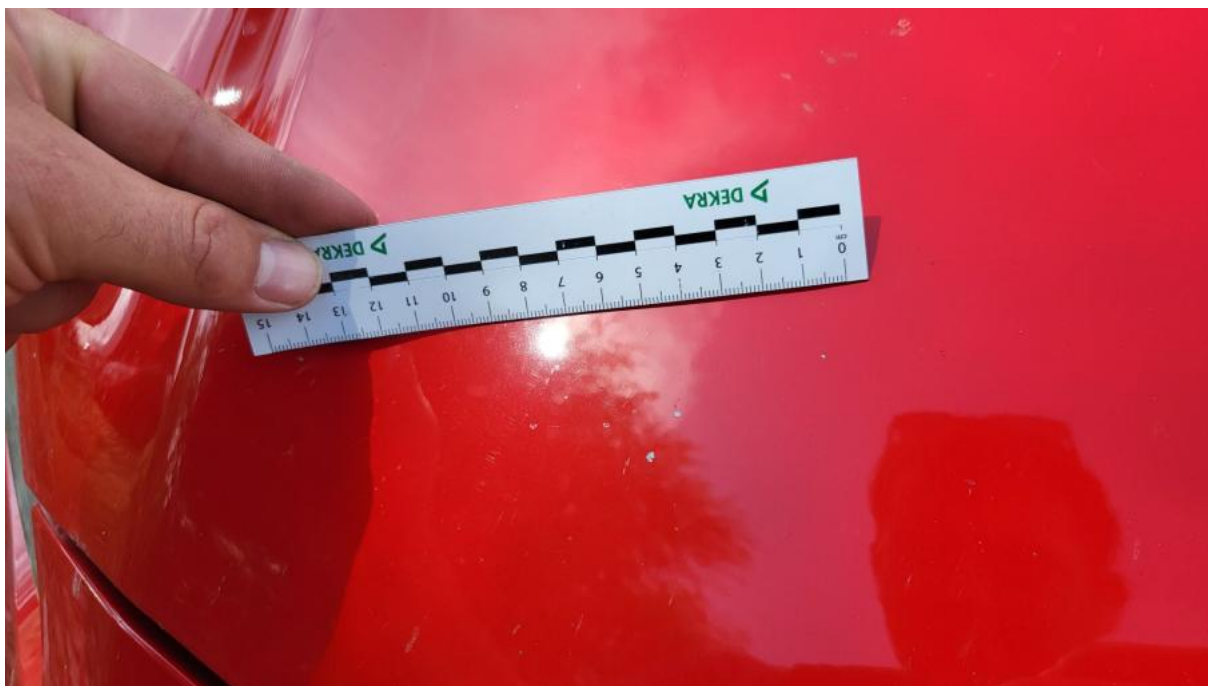
**Fot. 33**

| Poz. | Nazwa pozycji | Opis uszkodzeń | Kwalifik. | Naprawa [rbg] |
|---|---|---|---|---|
| 7 | Pokrywa przednia | rysa/odprysk | | |

Pokrywa komory silnika - Rysa/odprysk 1

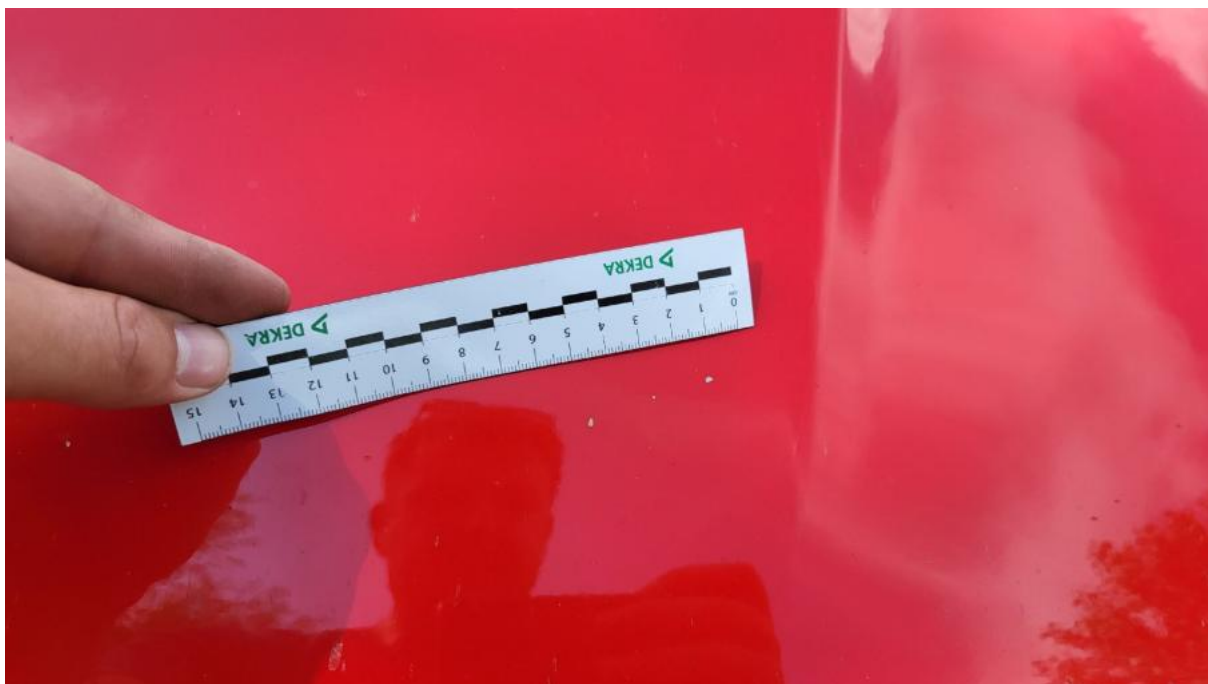
**Fot. 34**

Pokrywa komory silnika - Rysa/odprysk 2

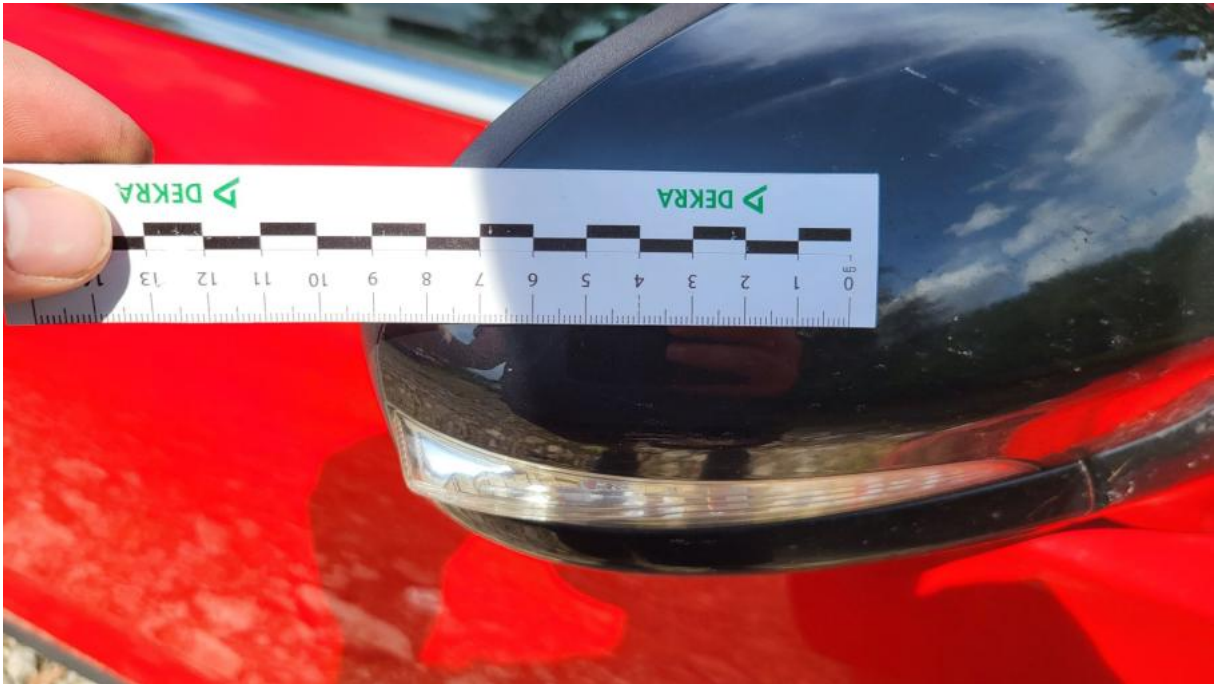
**Fot. 35**

| Poz. | Nazwa pozycji | Opis uszkodzeń | Kwalifik. | Naprawa [rbg] |
|---|---|---|---|---|
| 8 | Oslona lusterka zewnętrznego R | rysa/odprysk | | |

Lusterko zew P - Rysa/odprysk 1

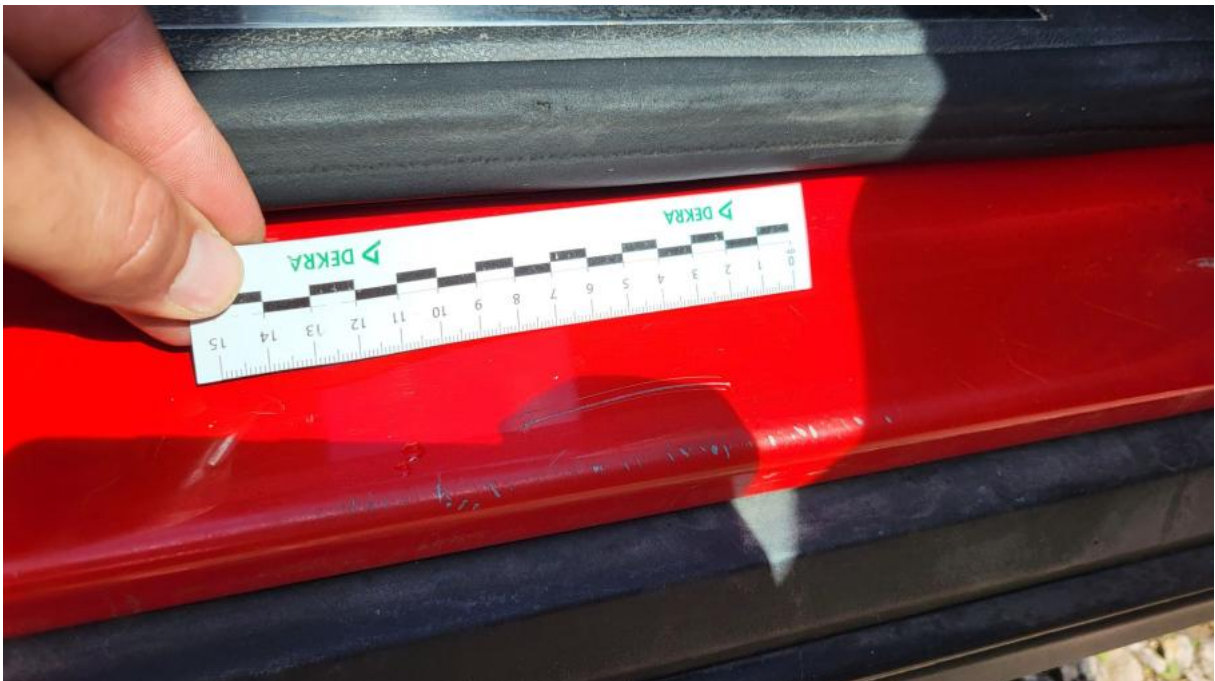
**Fot. 36**

| Poz. | Nazwa pozycji | Opis uszkodzeń | Kwalifik. | Naprawa [rbg] |
|---|---|---|---|---|
| 11 | Próg R | rysa/odprysk | | |

Próg P - Rysa/odprysk 1

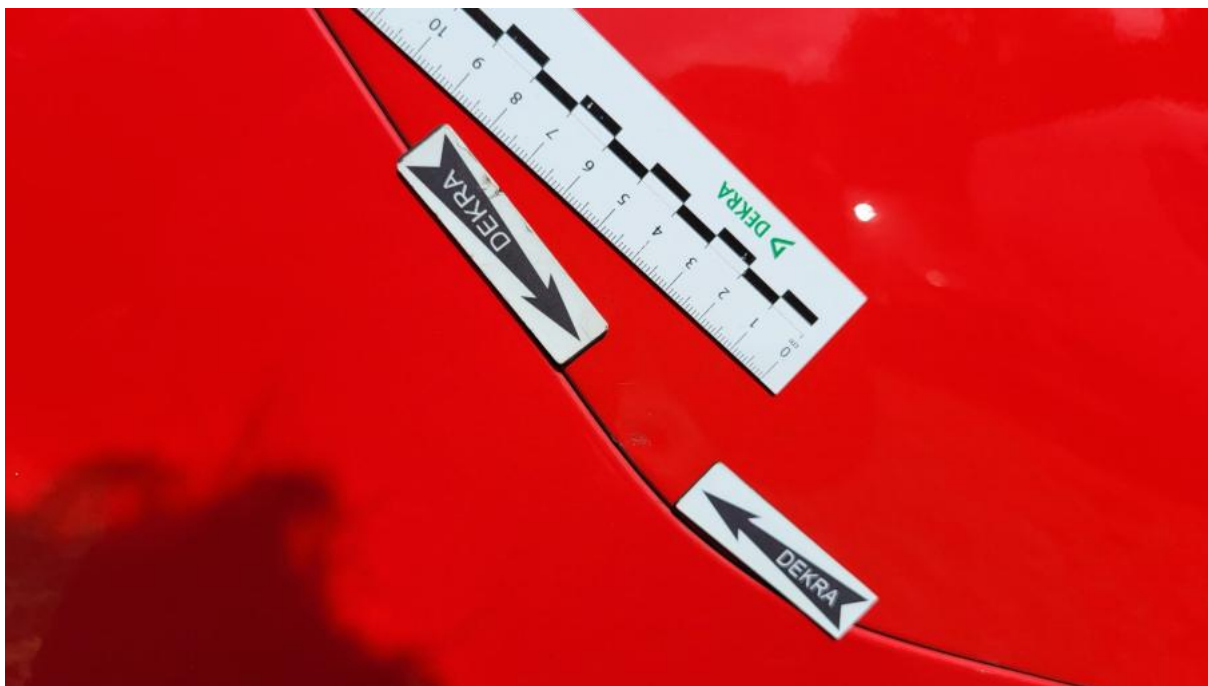
**Fot. 37**

| Poz. | Nazwa pozycji | Opis uszkodzeń | Kwalifik. | Naprawa [rbg] |
|---|---|---|---|---|
| 5 | Łotnik tylny , część górna R | wgniecenie/odkształcenie, ślady korozji | NA | 1 |

Błotnik tylny P / Ściana boczna P - Wgniecenie/odkształcenie 1

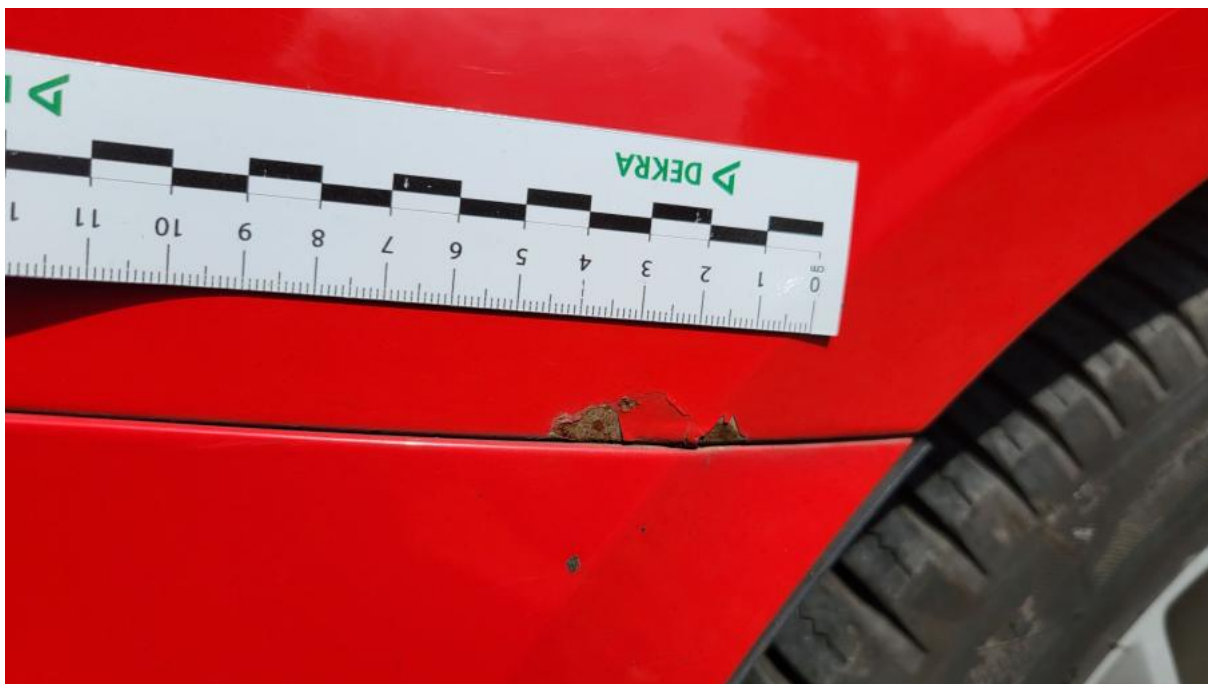
**Fot. 38**

Błotnik tylny P / Ściana boczna P - Inne 1

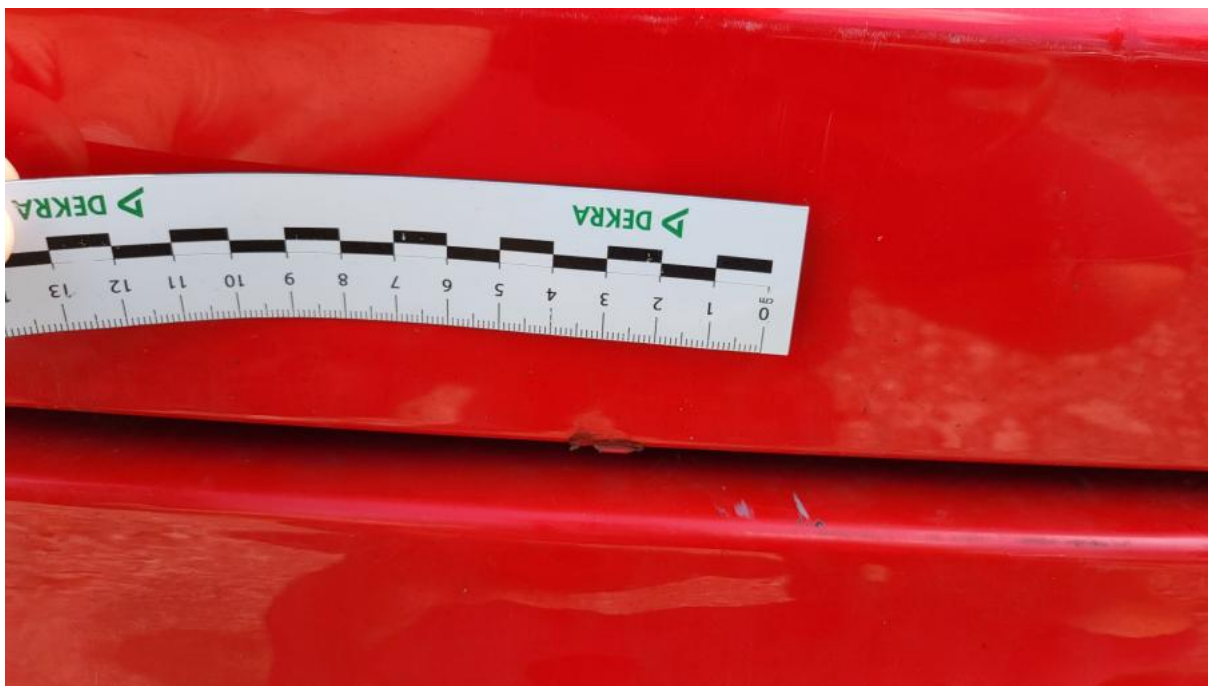
**Fot. 39**

| Poz. | Nazwa pozycji | Opis uszkodzeń | Kwalifik. | Naprawa [rbg] |
|---|---|---|---|---|
| 6 | Przysłona pokrywy tylnej | wgniecenie/odkształcenie | NA | 0.5 |

Pokrywy bagażnika - Wgniecenie/odkształcenie 1

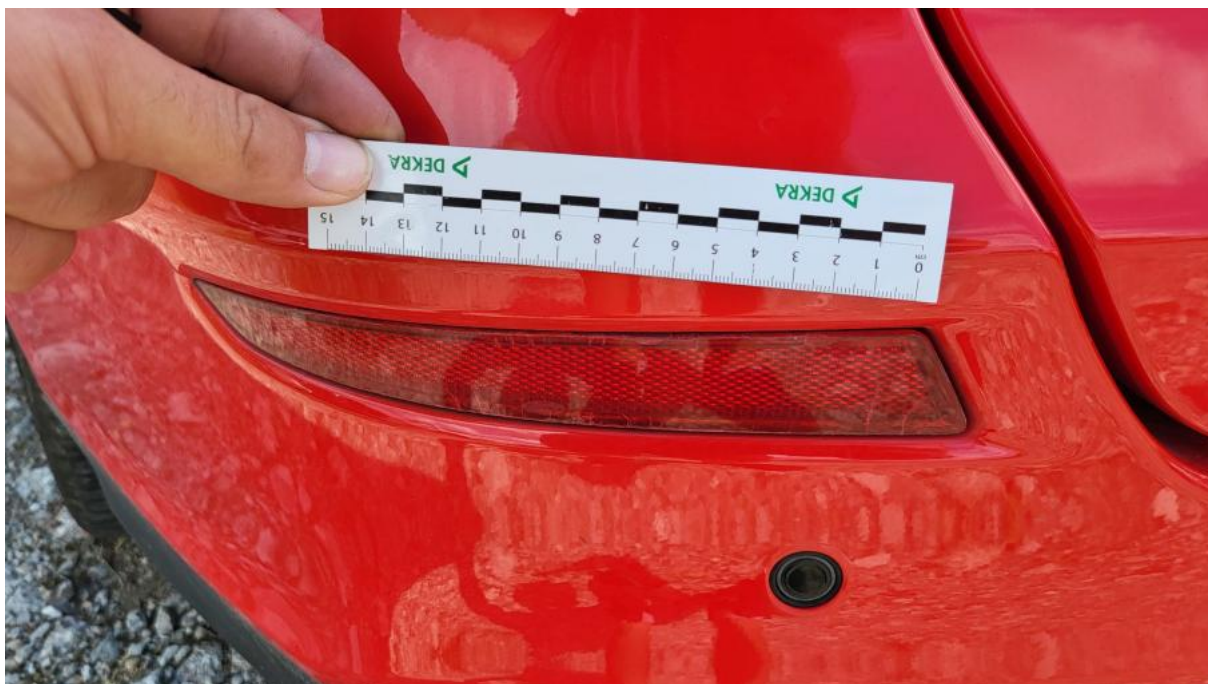
**Fot. 40**

| Poz. | Nazwa pozycji | Opis uszkodzeń | Kwalifik. | Naprawa [rbg] |
|---|---|---|---|---|
| 1 | Światło odblaskowe L | pęknięcie/rozerwanie | WY | 0.1 |

Światło odbłaskowe tylne - Pęknięcie/rozerwanie 1

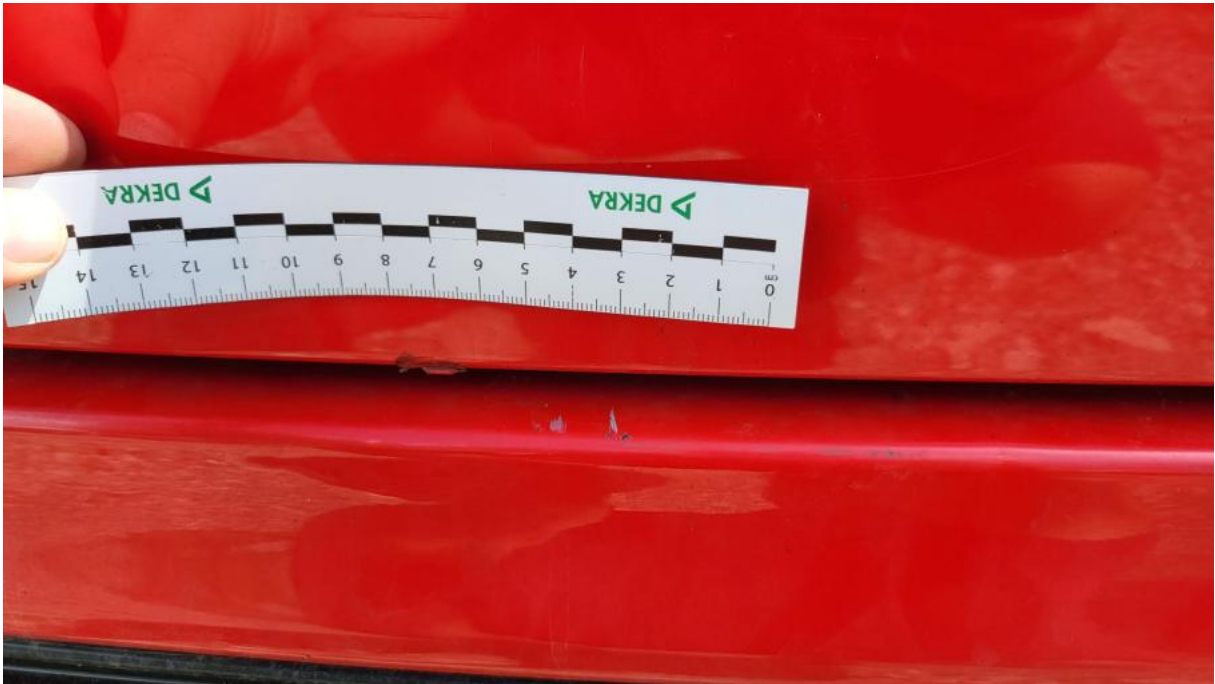
**Fot. 41**

| Poz. | Nazwa pozycji | Opis uszkodzeń | Kwalifik. | Naprawa [rbg] |
|---|---|---|---|---|
| 4 | Okładzina zderzaka tylnego | rysa/odprysk, wgniecenie/odkształcenie | NA | 0.5 |

Zderzak tylny - Rysa/odprysk 1

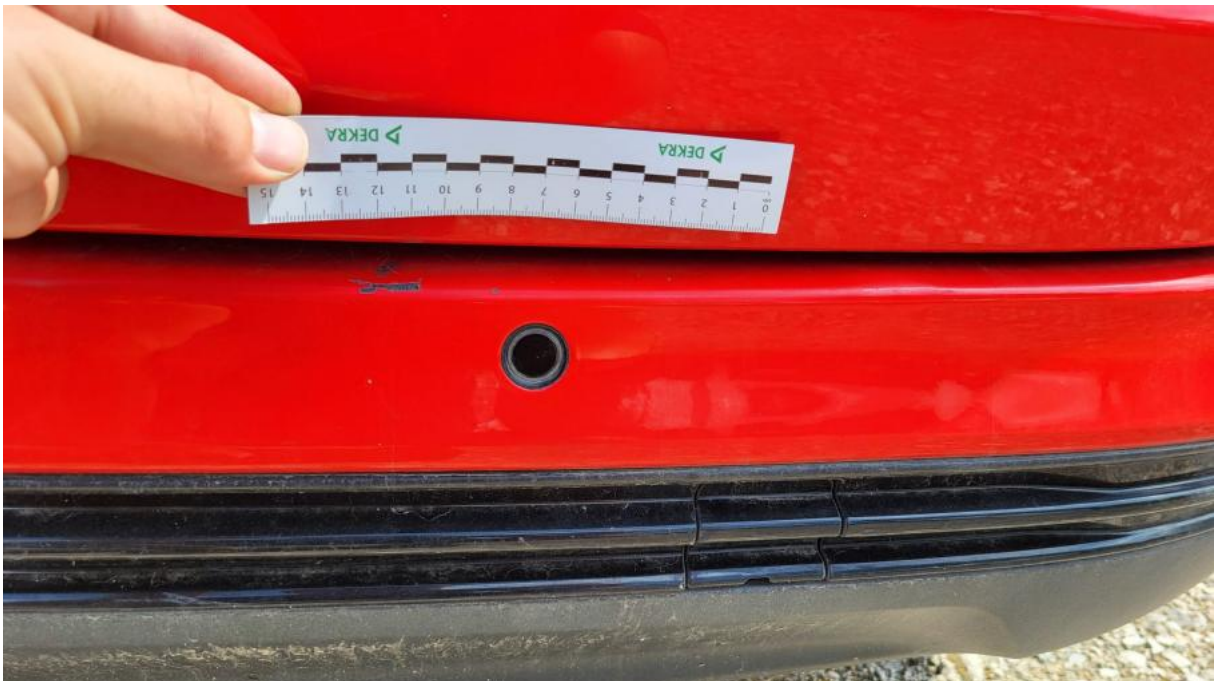
**Fot. 42**

Zderzak tylny - Wgniecenie/odkształcenie 1

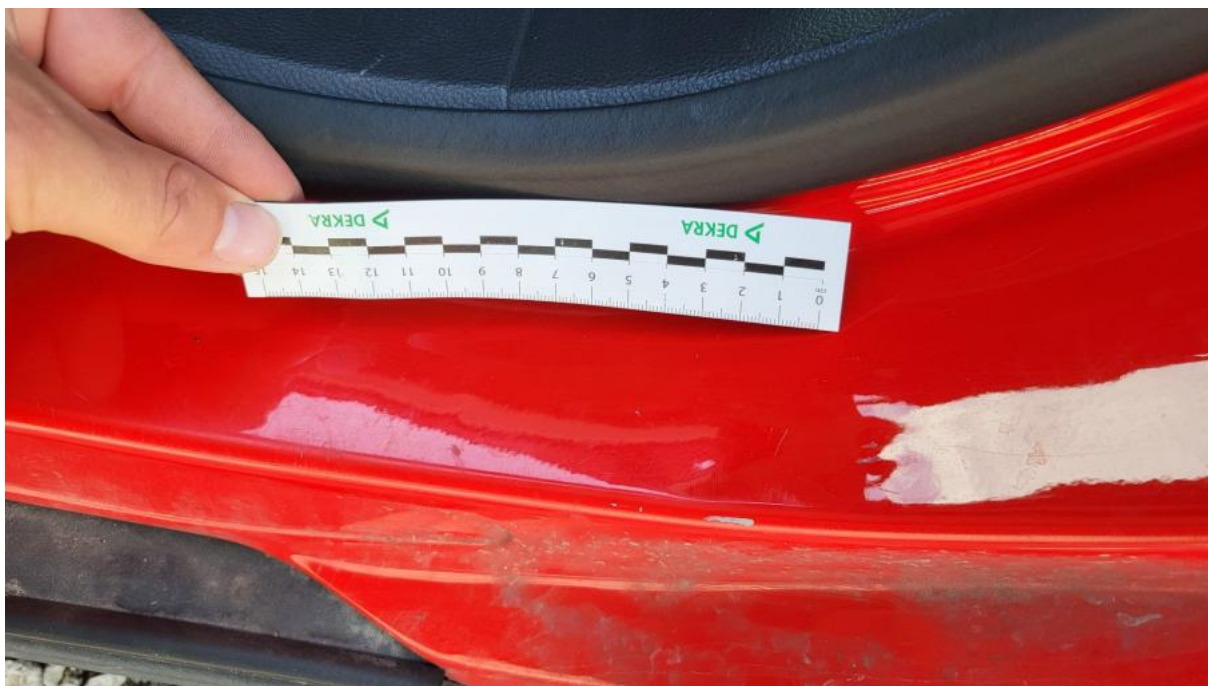
**Fot. 43**

| Poz. | Nazwa pozycji | Opis uszkodzeń | Kwalifik. | Naprawa [rbg] |
|---|---|---|---|---|
| 12 | Łotnik tylny , część górna L | rysa/odprysk | | |

Błotnik tylny L / Ściana boczna L - Rysa/odprysk 1

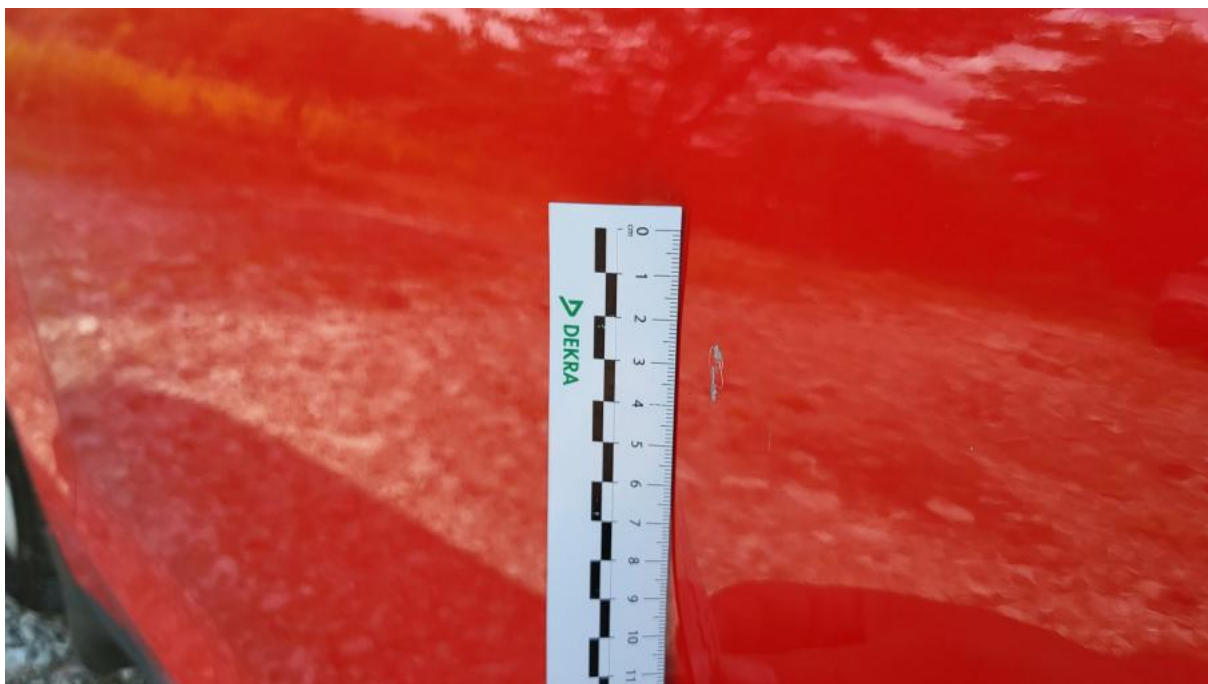
**Fot. 44**

| Poz. | Nazwa pozycji | Opis uszkodzeń | Kwalifik. | Naprawa [rbg] |
|---|---|---|---|---|
| 3 | Poszycie drzwi przednich L | rysa/odprysk, wgniecenie/odkształcenie | NA | 1 |

Drzwi przed L - Rysa/odprysk 1

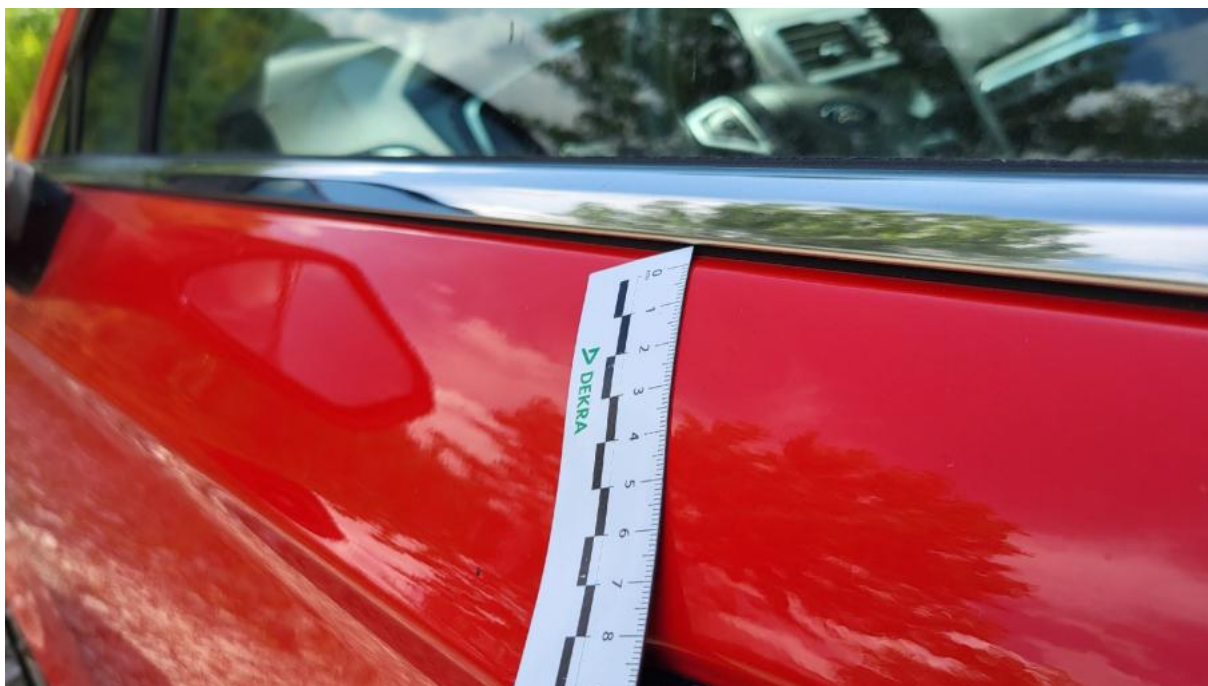
**Fot. 45**

Drzwi przed L - Wgniecenie/odkształcenie 1

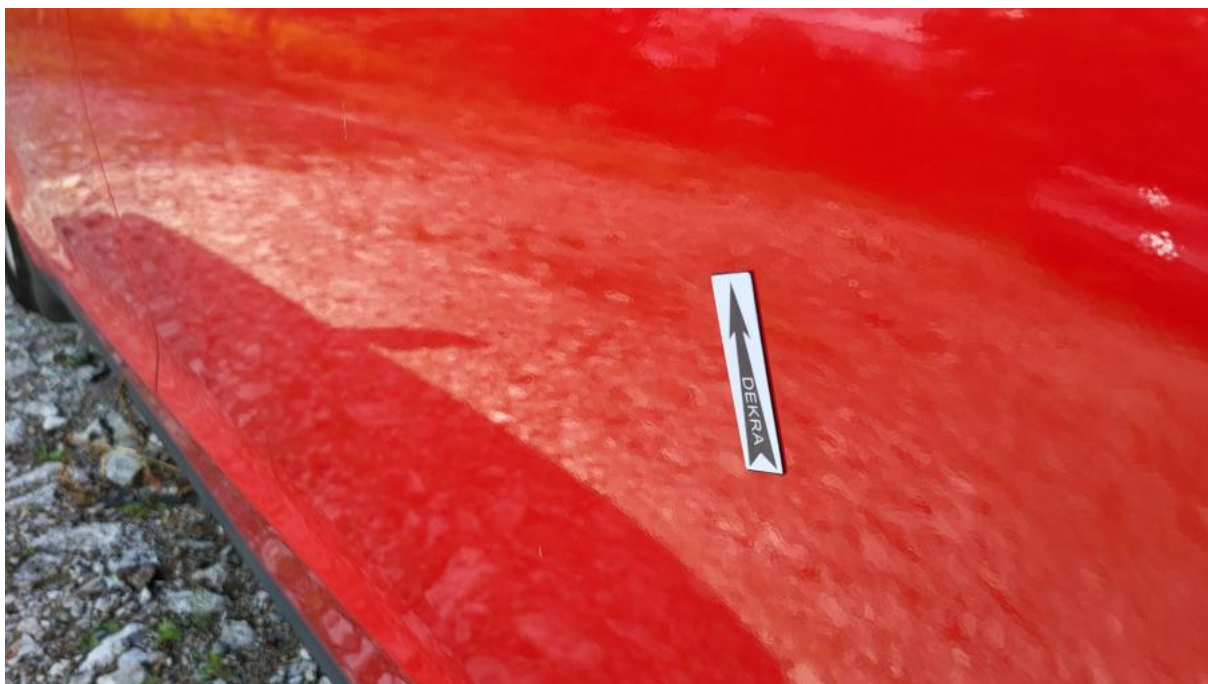
**Fot. 46**

| Poz. | Nazwa pozycji | Opis uszkodzeń | Kwalifik. | Naprawa [rbg] |
|---|---|---|---|---|
| 9 | Poszycie drzwi tylnych L | wgniecenie/odkształcenie | | |

Drzwi tylne L - Wgniecenie/odkształcenie 1

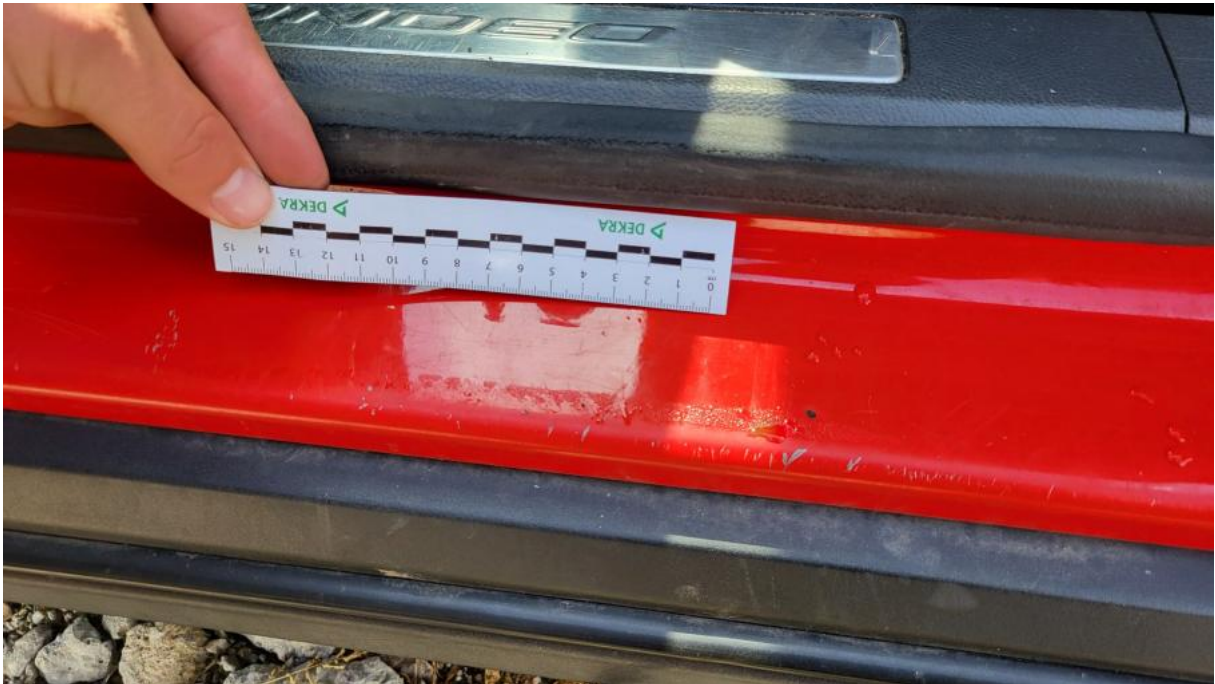
**Fot. 47**

| Poz. | Nazwa pozycji | Opis uszkodzeń | Kwalifik. | Naprawa [rbg] |
|---|---|---|---|---|
| 10 | Próg L | rysa/odprysk | | |

Próg L - Rysa/odprysk 1

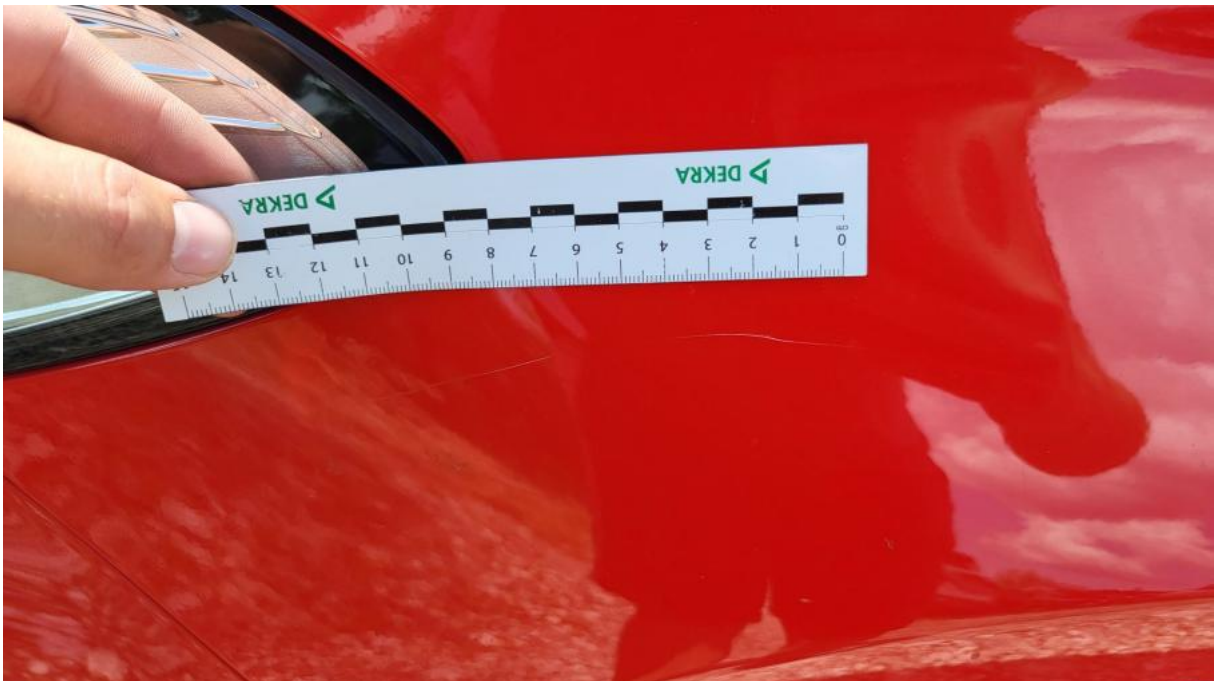
**Fot. 48**

| Poz. | Nazwa pozycji | Opis uszkodzeń | Kwalifik. | Naprawa [rbg] |
|---|---|---|---|---|
| 2 | Łotnik przedni L | rysa/odprysk | NA | 0.5 |

Światnik przedni L - Rysa/odprysk 1

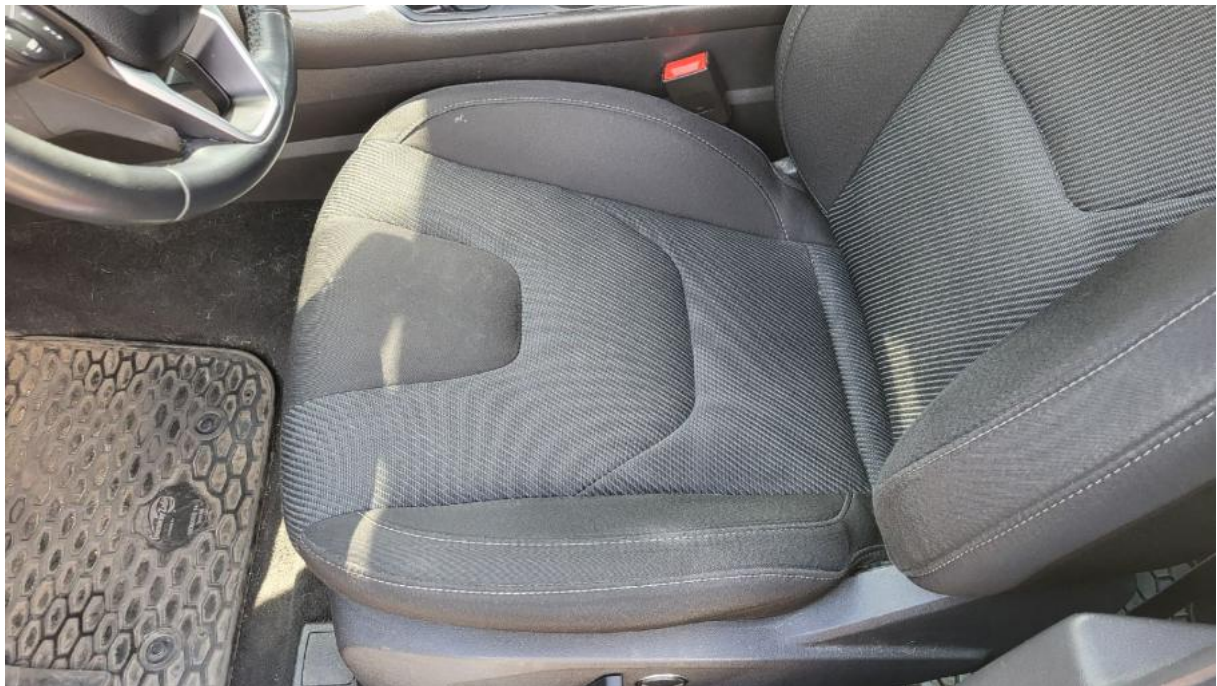
**Fot. 49**

| Poz. | Nazwa pozycji | Opis uszkodzeń | Kwalifik. | Naprawa [rbg] |
|---|---|---|---|---|
| 13 | Tapicerka siedziska 1.rząd L | zabrudzenie | | |

Fotel prz. lew. - Inne 1
