128847

TÜVNORD**Zustandsbericht****TÜV NORD Autoservice GmbH - Wurster Straße 92 - 27580 Bremerhaven**

Datenquelle: **Zulassungsbescheinigung**
 Hersteller: **Opel**
 Typ: **Corsa**
 Fahrgestellnummer: **W0L0XCF0846128847**
 Erstzulassung: **25.10.2004**
 Getriebe / Gänge: **Schaltgetriebe**
 Schadstoffklasse: **EU4**
 Vorverwendung: **Privat**

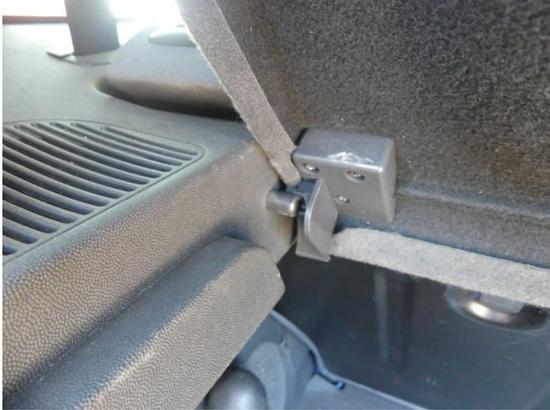
Nr.	Teil	Bild Nr.	Schaden	Kommentar
1	Halterung an der Kofferraumabdeckung	1	gebrochen	
2	Tür links	2, 3, 4	Dellen und zerkratzt	
3	Dach	5, 6	Delle mit Kratzer	
4	Seitenteil links	7, 8, 9	deformiert und zerkratzt	
5	Stoßfänger hinten	10, 11, 12	zerkratzt	
6	Heckklappe	13, 14	zerkratzt	
7	Seitenteil rechts	15, 16, 17	deformiert und zerkratzt	
8	Tür rechts	18, 19	Delle mit Kratzer und zerkratzt	
9	Spiegelgehäuse rechts	20	gebrochen	
10	Kotflügel rechts	21, 22	zerkratzt

Bild 1: Innenraum / Halterung an der Kofferraumabdeckung gebrochen

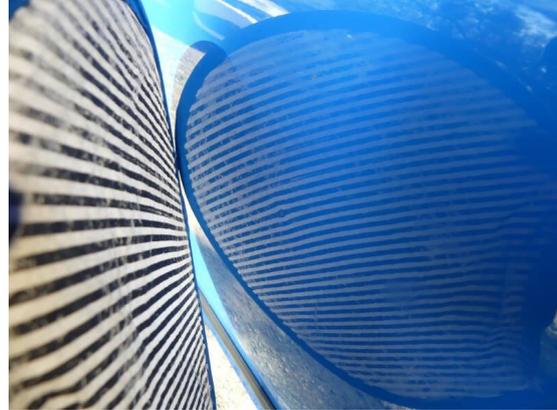
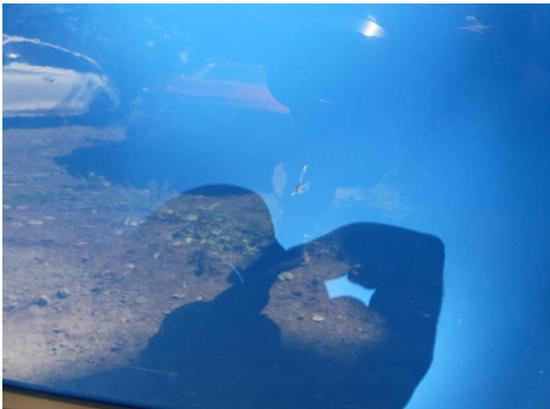
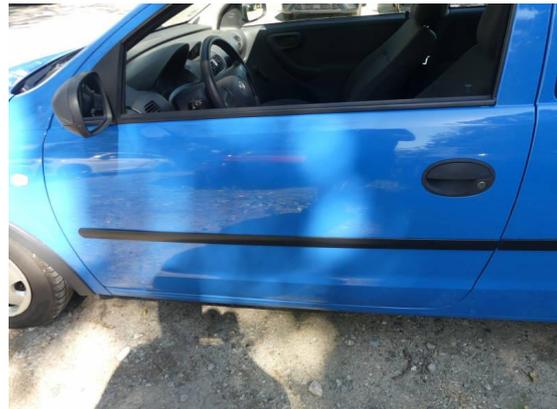
Bild 2: Karosserie / Tür links Dellen und zerkratzt

Bild 3: Karosserie / Tür links Dellen und zerkratzt

Bild 4: Karosserie / Tür links Dellen und zerkratzt

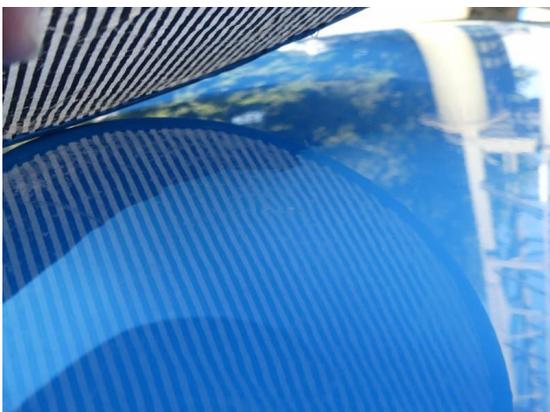
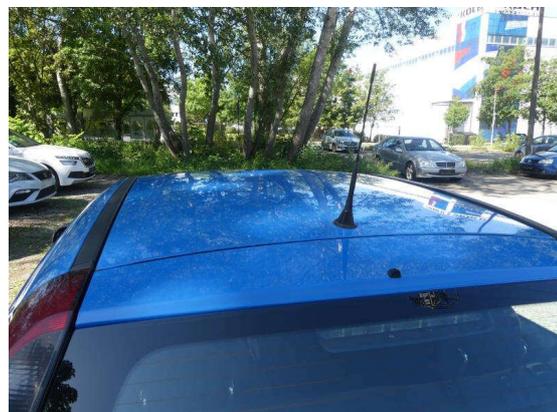
Bild 5: Karosserie / Dach Delle mit Kratzer

Bild 6: Karosserie / Dach Delle mit Kratzer

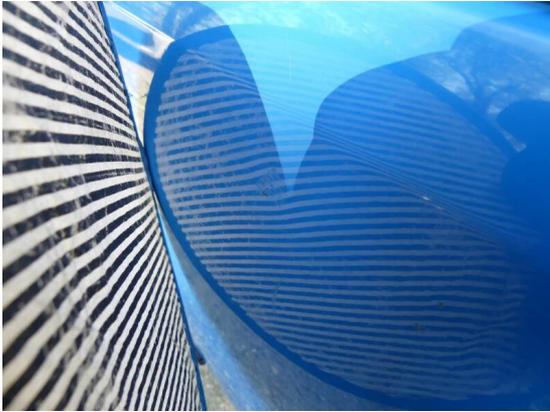
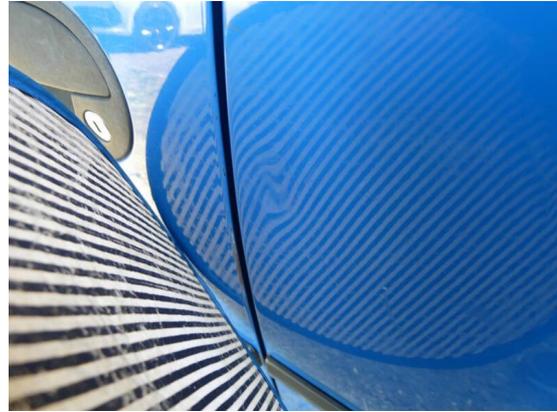
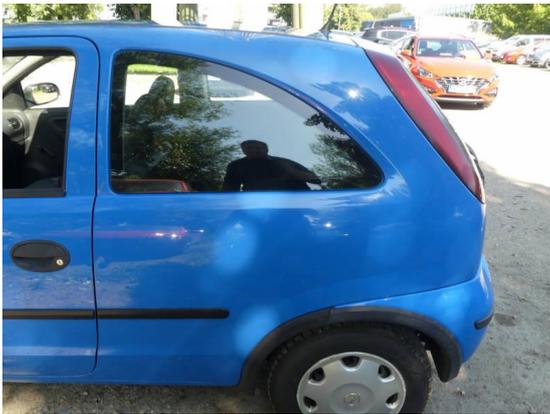
Bild 7: Karosserie / Seitenteil links deformiert und zerkratzt

Bild 8: Karosserie / Seitenteil links deformiert und zerkratzt

Bild 9: Karosserie / Seitenteil links deformiert und zerkratzt

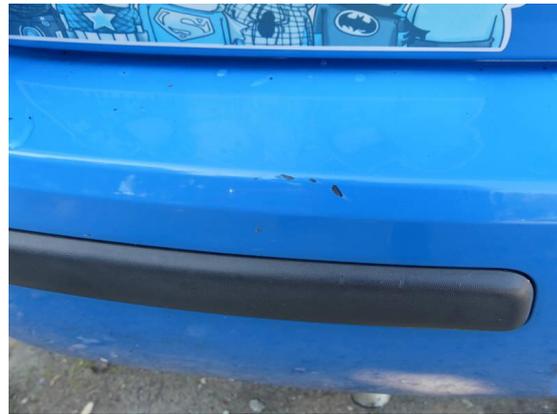
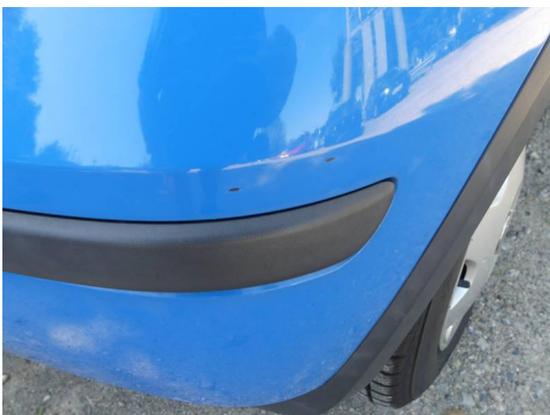
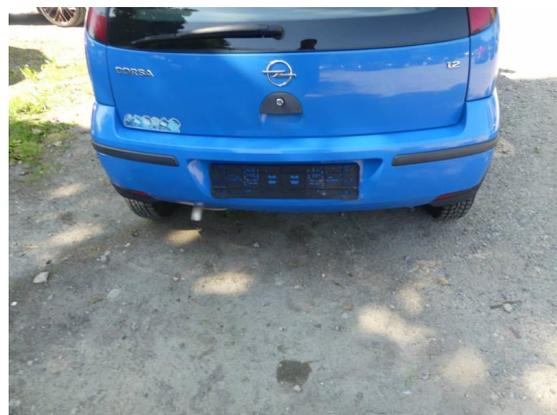
Bild 10: Karosserie / Stoßfänger hinten zerkratzt

Bild 11: Karosserie / Stoßfänger hinten zerkratzt

Bild 12: Karosserie / Stoßfänger hinten zerkratzt

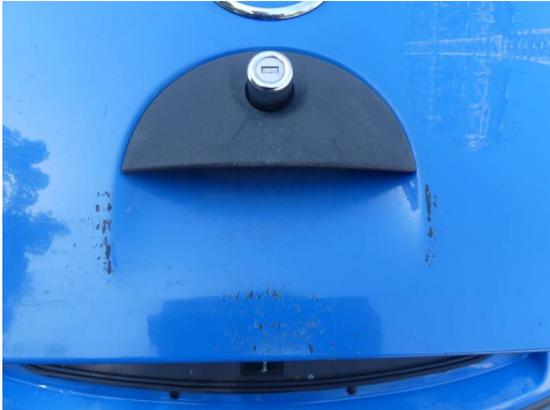
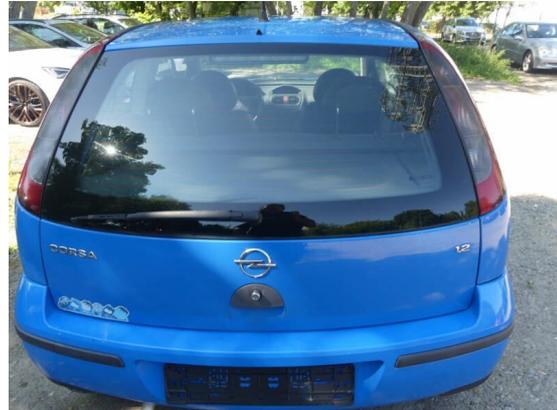
Bild 13: Karosserie / Heckklappe zerkratzt

Bild 14: Karosserie / Heckklappe zerkratzt

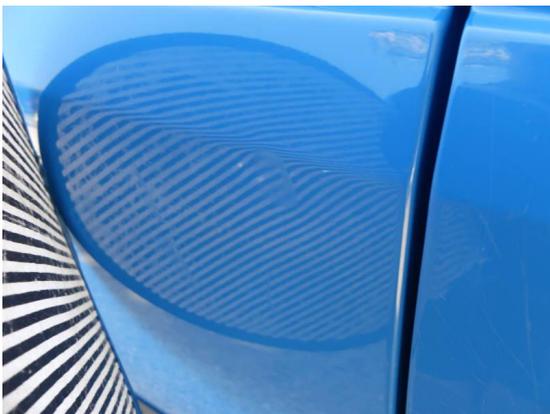
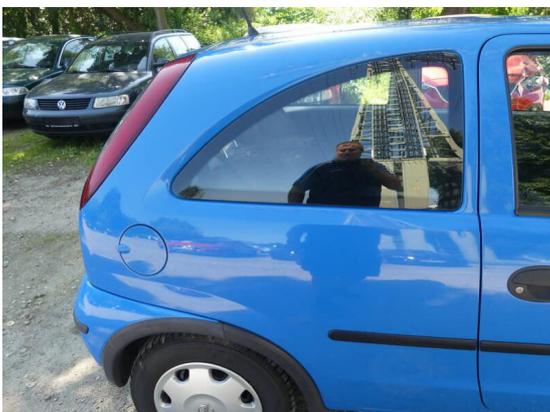
Bild 15: Karosserie / Seitenteil rechts deformiert und zerkratzt

Bild 16: Karosserie / Seitenteil rechts deformiert und zerkratzt

Bild 17: Karosserie / Seitenteil rechts deformiert und zerkratzt

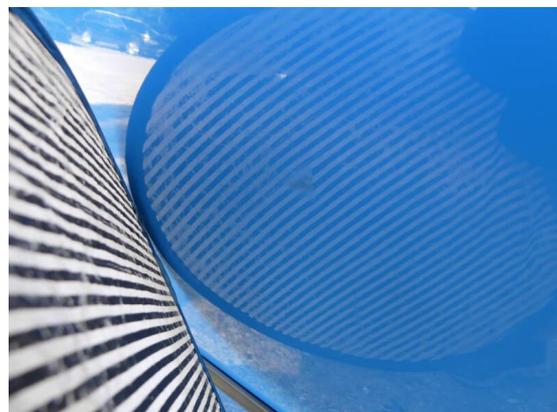
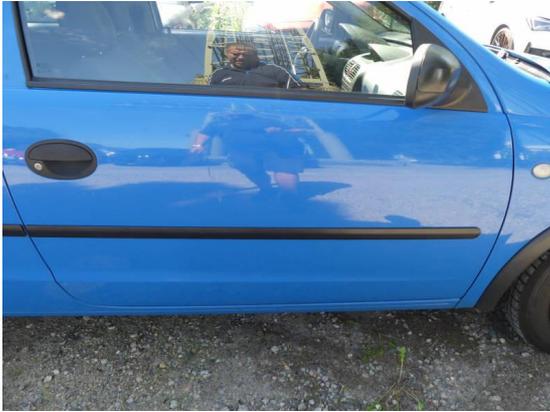
Bild 18: Karosserie / Tür rechts Delle mit Kratzer und zerkratzt

Bild 19: Karosserie / Tür rechts Delle mit Kratzer und zerkratzt

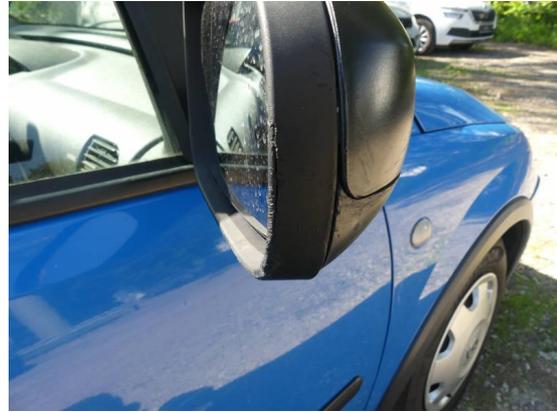
Bild 20: Karosserie / Spiegelgehäuse rechts gebrochen

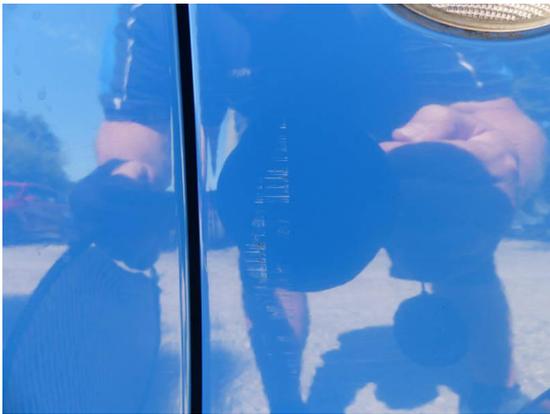
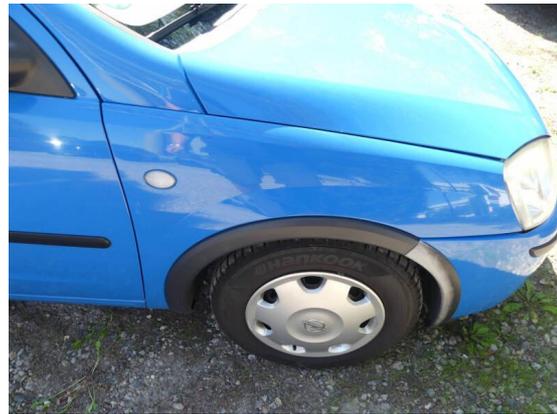
Bild 21: Karosserie / Kotflügel rechts zerkratzt

Bild 22: Karosserie / Kotflügel rechts zerkratzt

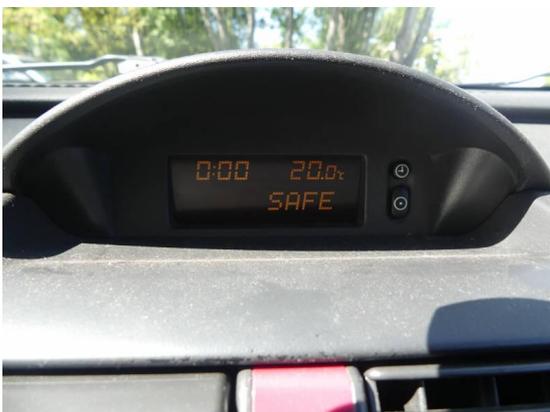
Nr.	Teil	Bild Nr.	Schaden	Kommentar
11	Radio	23	gesperrt	
12	Motorhaube	24, 25, 26	deformiert und zerkratzt	
13	Schaltsack	27	verschlissen	
14	AU/HU	28	fällig	
15	A-Säule links	29, 30	Delle mit Kratzer	
16	Spiegelkappe links	31	Kratzer	
17	Innenraum	32	verschmutzt	
18	Innenraum	33	riecht nach Zigarette	
19	Sitzpolster	34	fleckig	
20	Lenkrad	35	abgegriffen	
21	Türfangband links	36	knackt

Bild 23: Technik / Radio gesperrt

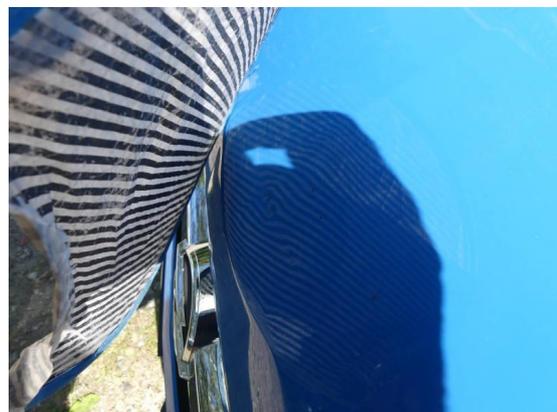
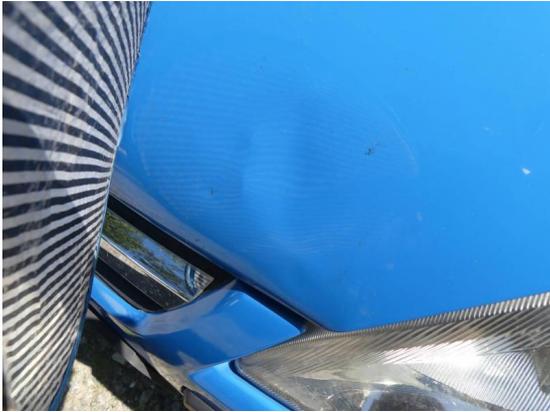
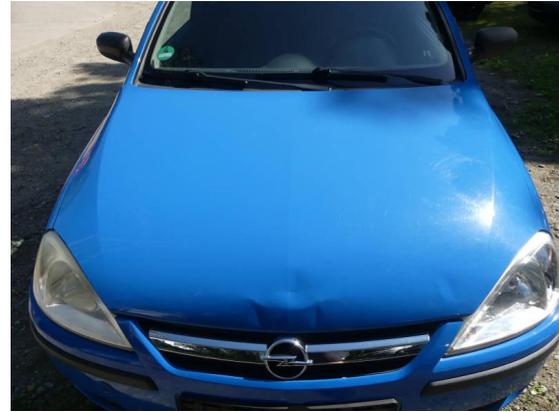
Bild 24: Karosserie / Motorhaube deformiert und zerkratzt

Bild 25: Karosserie / Motorhaube deformiert und zerkratzt

Bild 26: Karosserie / Motorhaube deformiert und zerkratzt

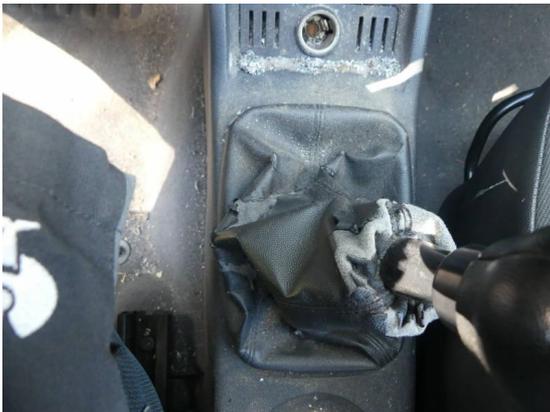
Bild 27: Innenraum / Schaltsack verschlissen

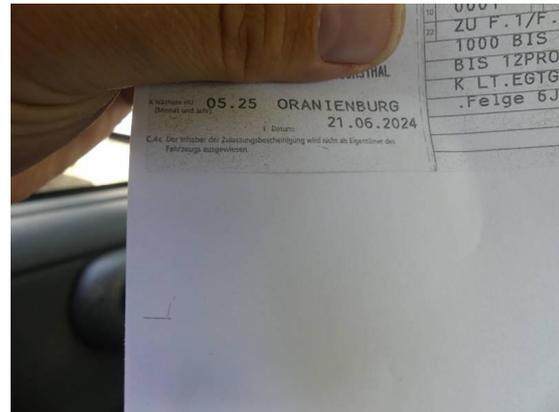
Bild 28: Technik / AU/HU fällig

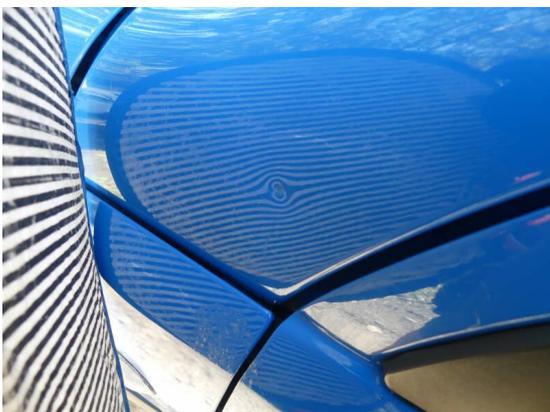
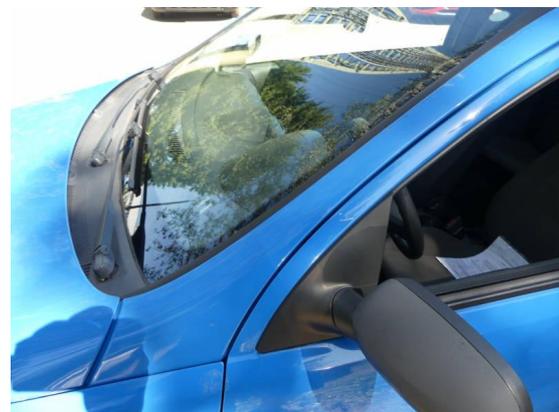
Bild 29: Karosserie / A-Säule links Delle mit Kratzer

Bild 30: Karosserie / A-Säule links Delle mit Kratzer

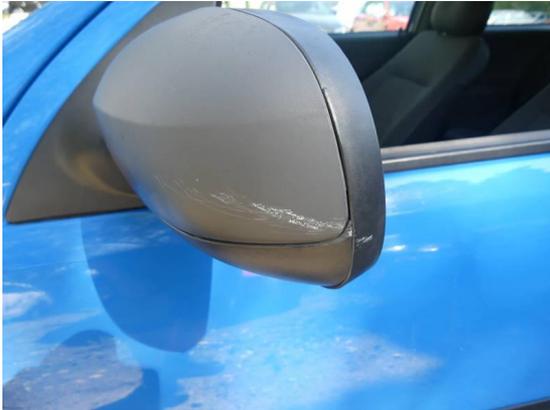
Bild 31: Karosserie / Spiegelkappe links Kratzer

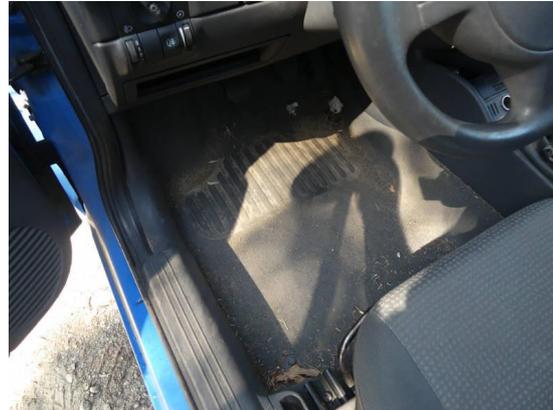
Bild 32: Innenraum / Innenraum verschmutzt

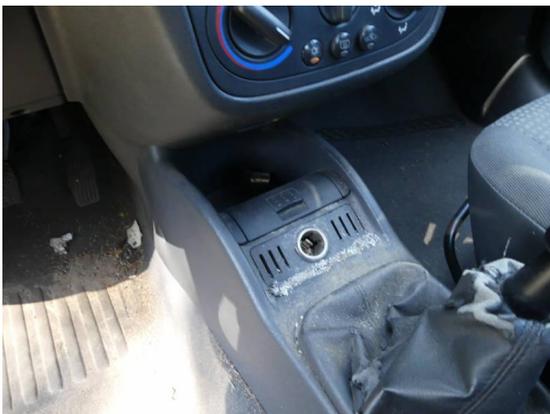
Bild 33: Innenraum / Innenraum riecht nach Zigarette

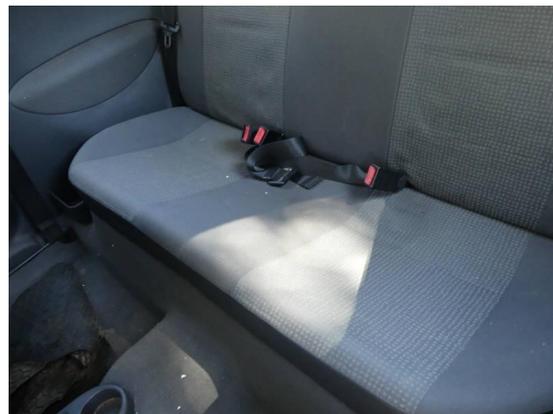
Bild 34: Innenraum / Sitzpolster fleckig

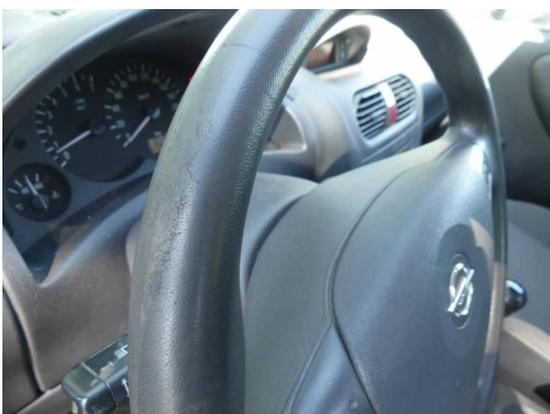
Bild 35: Innenraum / Lenkrad abgegriffen

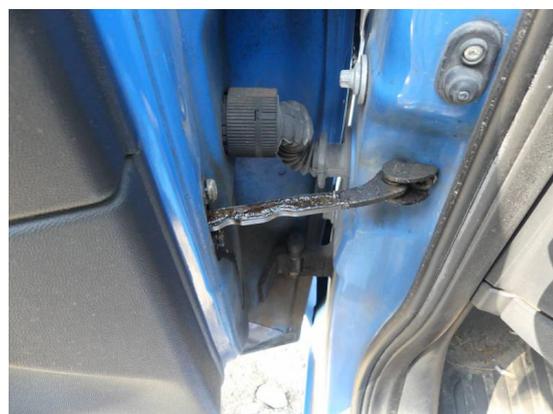
Bild 36: Technik / Türfangband links knackt
