## Verkaufsbericht

<b>Ihr Auftrag vom</b>	31.07.2025 durch SPITZKE SE Kompetenzzentrum West
<b>Besichtigungsort</b>	44894 Bochum, Brandwacht 10
<b>Besichtigungsdatum</b>	06.08.2025
<b>Referenznummern</b>	60180239

**Fahrzeugident.-Nr.** TMBJJ7NE6H0139933

<b>Fahrzeugart</b>	PKW - Kombilimousine	<b>Farbton / Lackart</b>	Grau / 2-Schicht metallic
<b>Hersteller</b>	Skoda	<b>Nächste HU</b>	keine Angabe
<b>Typ / Verkaufsbez.</b>	Octavia Combi 2.0 TDI Style	<b>Laufleistung abgelesen</b>	236.059 km
<b>Erstzulassung</b>	22.12.2016	<b>Emissionsklasse</b>	Euro 6
<b>Getriebe / Gänge</b>	Manuell / 6	<b>Sitzplätze / Türen</b>	5 / 5
<b>Achsen / angetrieben</b>	2 / 1	<b>Anzahl Besitzer</b>	1
<b>Motorart</b>	Reihenmotor / Diesel	<b>Hubraum / Nennleistung</b>	1.968 ccm / 110 KW
<b>Antriebsart</b>	Frontantrieb

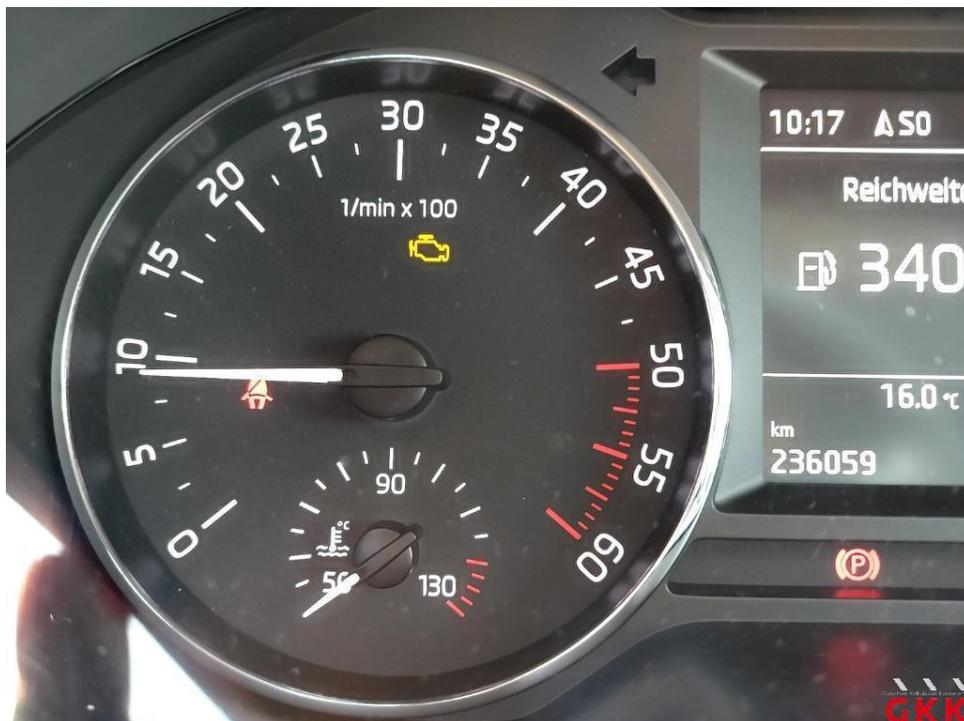
Motor Motorkontrollleuchte, aktiv, prüfen (Bild 14)

Bild 14 Motor, Motorkontrollleuchte, aktiv, prüfen

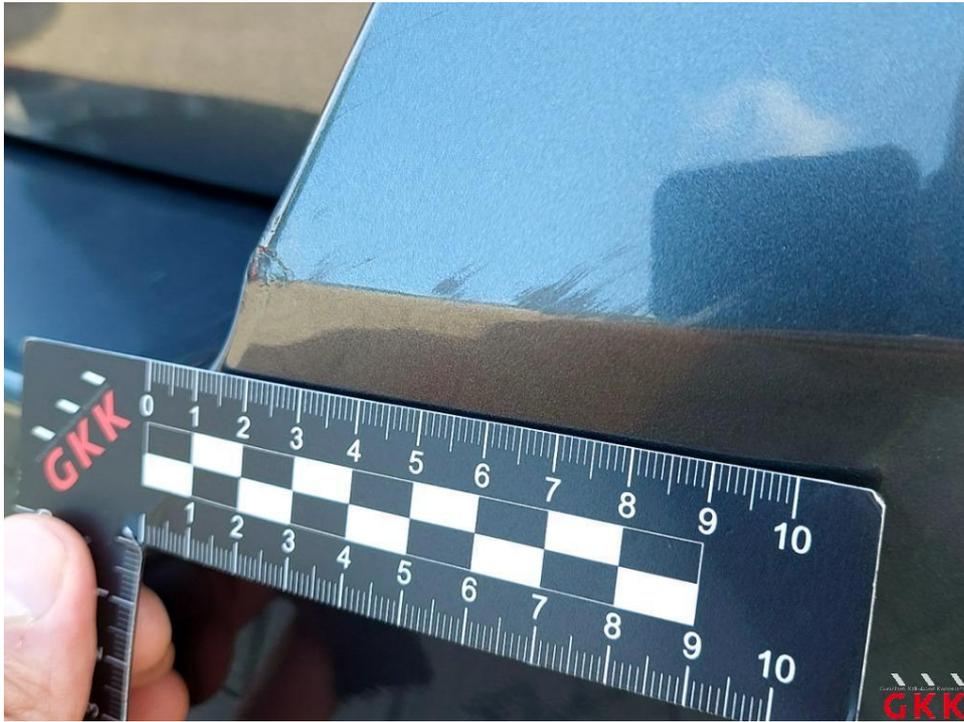
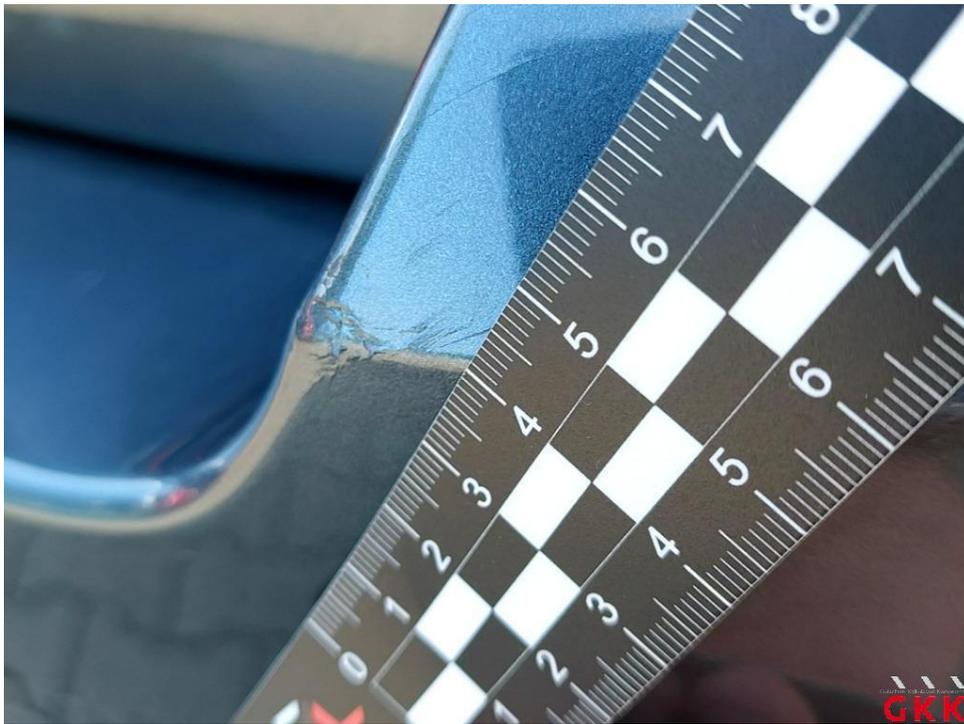
Stoßfänger hinten Verkleidung -lackiert-, beschädigt, instand setzen - lackieren (Bild 15, Bild 16)

Bild 15 Stoßfänger hinten, Verkleidung -lackiert-, beschädigt, instand setzen - lackieren

Bild 16 Stoßfänger hinten, Verkleidung -lackiert-, beschädigt, instand setzen - lackieren

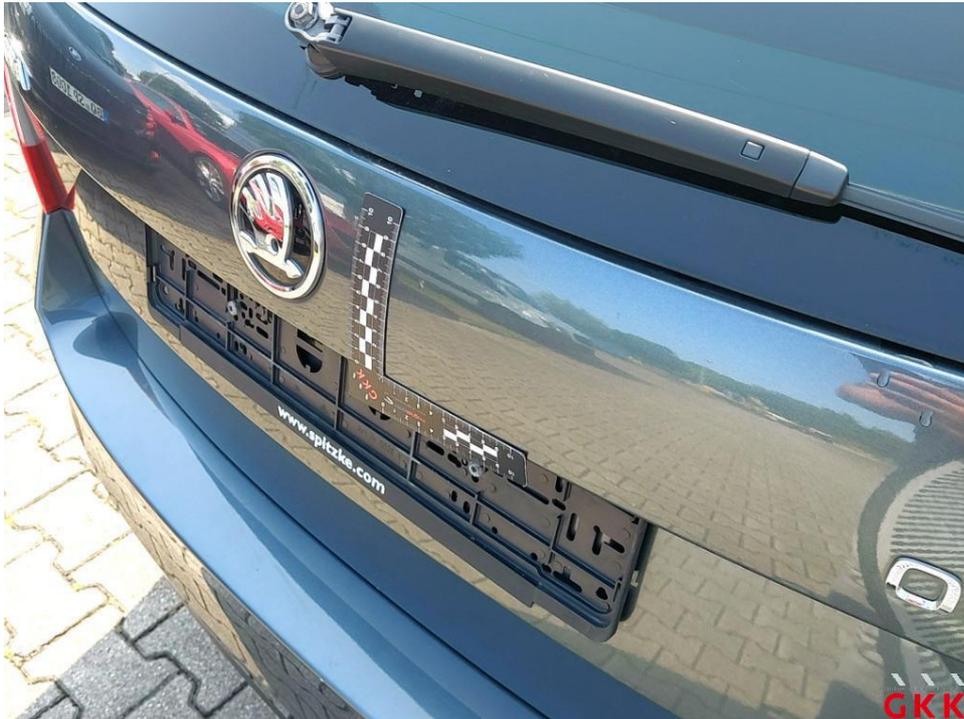
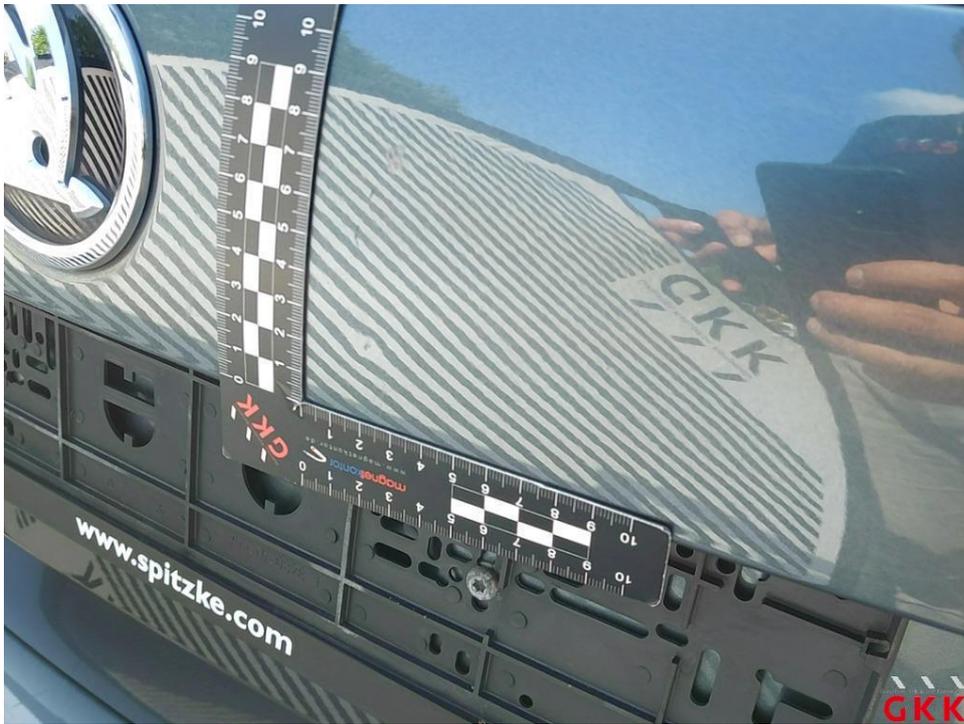
Heckklappe, bis 3 Dellen / Bauteil, Smartrepair (Bild 17, Bild 18)

Bild 17 Heckklappe, bis 3 Dellen / Bauteil, Smartrepair

Bild 18 Heckklappe, bis 3 Dellen / Bauteil, Smartrepair

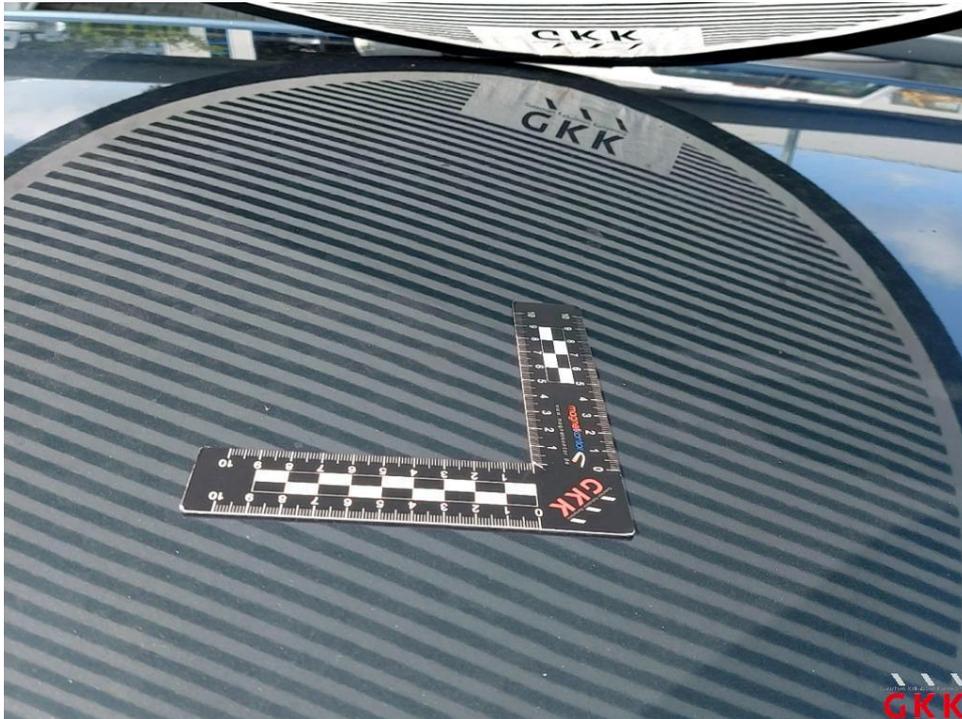
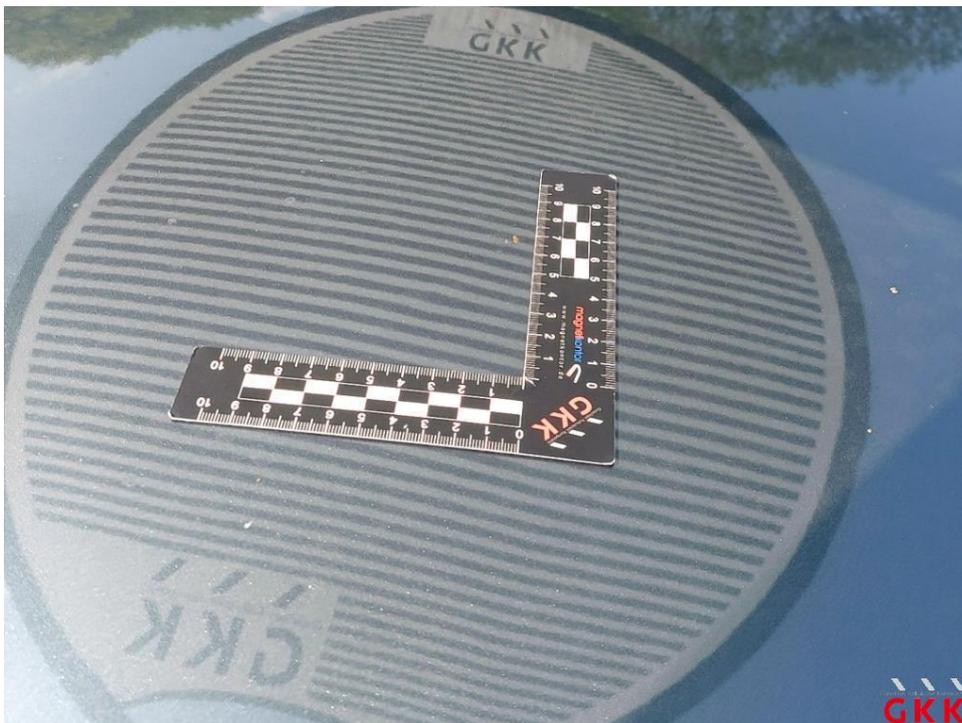
Dach, 4 bis 10 Dellen / Bauteil, kalt drücken (Bild 19, Bild 20)

Bild 19 Dach, 4 bis 10 Dellen / Bauteil, kalt drücken

Bild 20 Dach, 4 bis 10 Dellen / Bauteil, kalt drücken

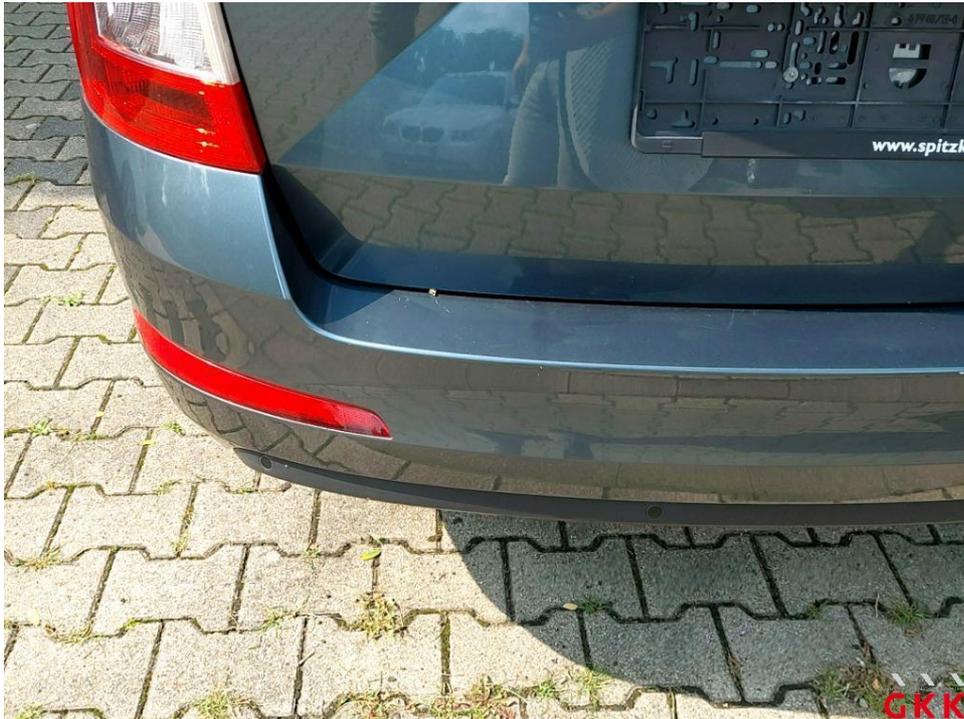
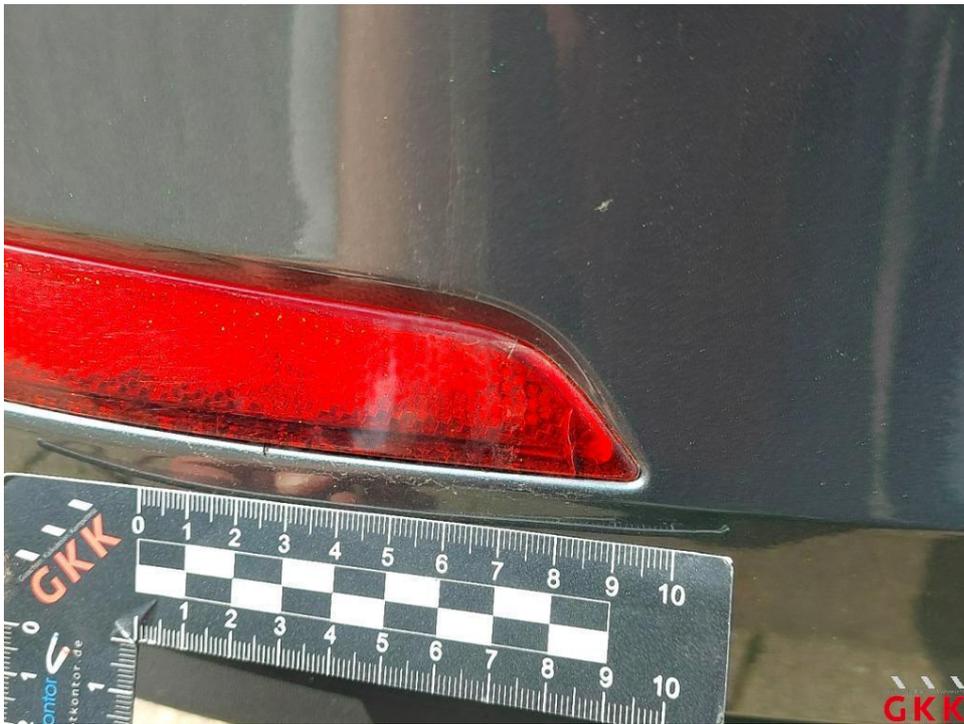
Stoßfänger hinten Reflektor, beschädigt, ersetzen (Bild 21, Bild 22)

Bild 21 Stoßfänger hinten, Reflektor, beschädigt, ersetzen

Bild 22 Stoßfänger hinten, Reflektor, beschädigt, ersetzen

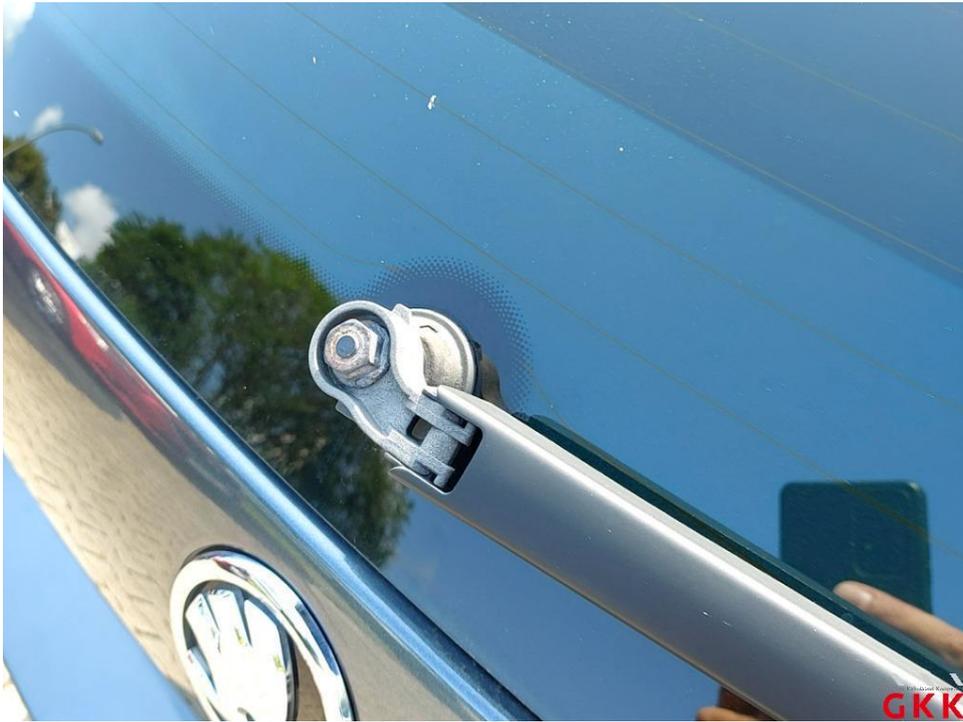
Heckwischer Abdeckung, fehlt, ersetzen (Bild 23)

Bild 23 Heckwischer, Abdeckung, fehlt, ersetzen
