12.8.2025

**TÜVNORD****Zustandsbericht****TÜV NORD Autoservice GmbH - Wurster Straße 92 - 27580 Bremerhaven**

Datenquelle: **VIN-Abfrage**  
 Hersteller: **Skoda**  
 Typ: **Fabia**  
 Fahrgestellnummer: **TMBPC26Y374031809**  
 Erstzulassung: **08.08.2006**  
 Getriebe / Gänge: **Schaltgetriebe, 5 Gänge**  
 Schadstoffklasse: **EU4**  
 Vorverwendung: **Privat**

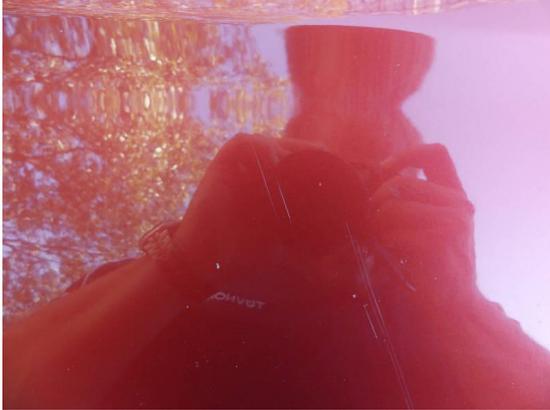
Nr.	Teil	Bild Nr.	Schaden	Kommentar
1	Motorhaube	1, 2, 3	Steinschlag und zerkratzt	
2	Schweller links	4, 5	Korrosion	
3	Sitzpolster	6	fleckig	
4	Seitenteil links	7, 8	Kratzer und Korrosion	
5	Dach	9, 10	zerkratzt	
6	Stoßfänger hinten	11, 12, 13	zerkratzt	
7	Kofferraumverkleidung links	14	lose	
8	Heckklappe	15, 16, 17	Kratzer und Korrosion	
9	Seitenteil rechts	18, 19, 20	Korrosion und zerkratzt	
10	Schweller rechts	21, 22, 23	Korrosion

Bild 1: Karosserie / Motorhaube Steinschlag und zerkratzt

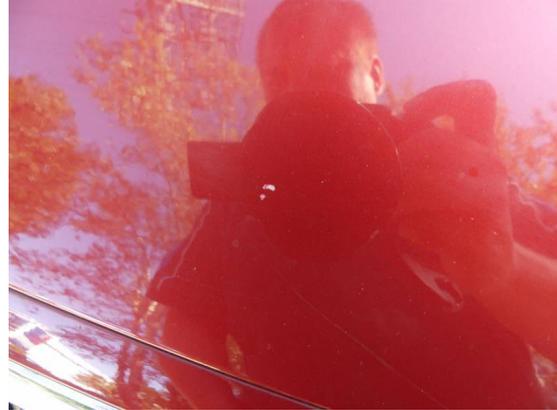
Bild 2: Karosserie / Motorhaube Steinschlag und zerkratzt

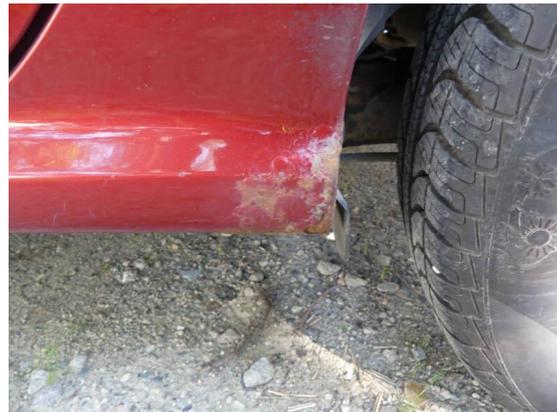
Bild 4: Karosserie / Schweller links Korrosion

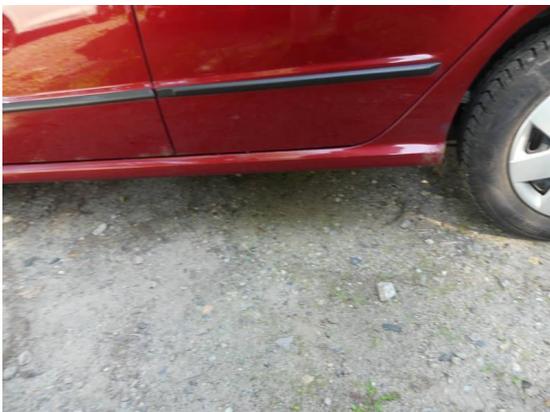
Bild 5: Karosserie / Schweller links Korrosion

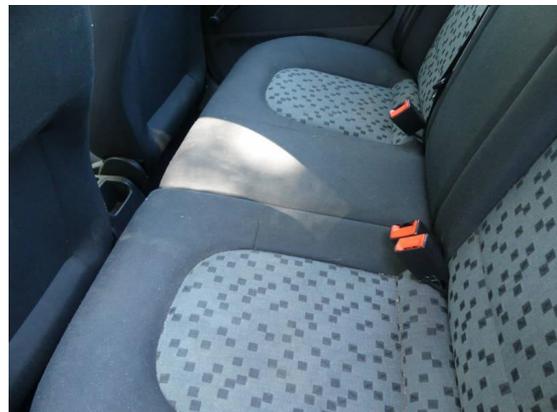
Bild 6: Innenraum / Sitzpolster fleckig

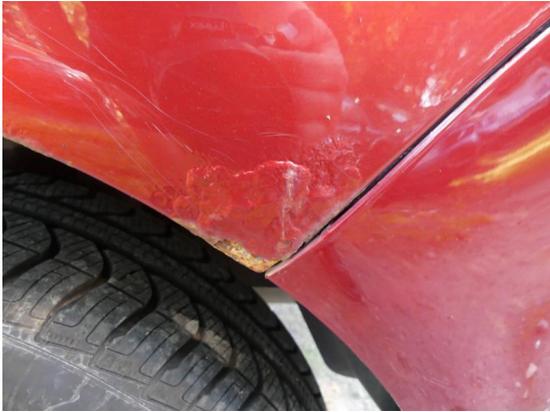
Bild 7: Karosserie / Seitenteil links Kratzer und Korrosion

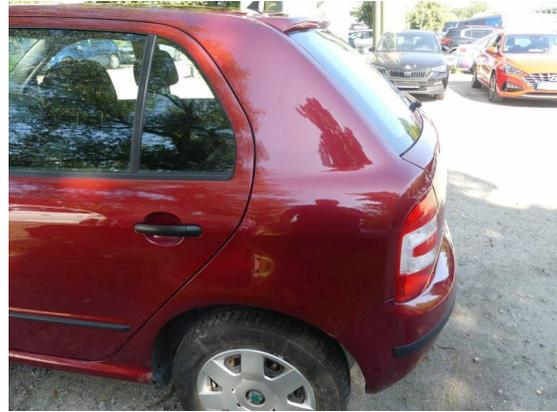
Bild 8: Karosserie / Seitenteil links Kratzer und Korrosion

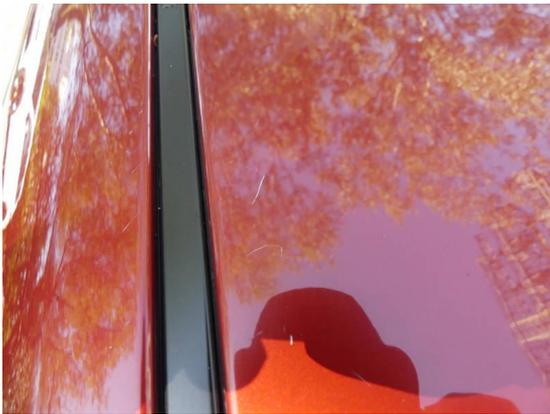
Bild 9: Karosserie / Dach zerkratzt

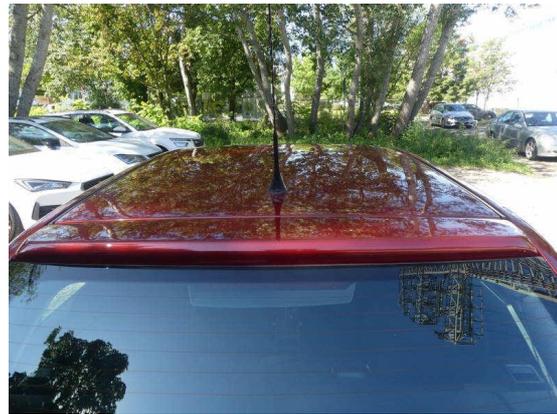
Bild 10: Karosserie / Dach zerkratzt

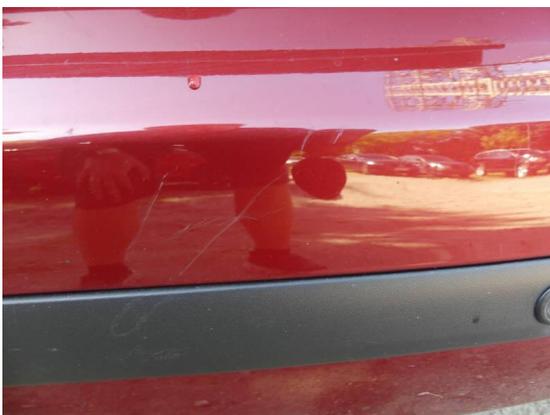
Bild 11: Karosserie / Stoßfänger hinten zerkratzt

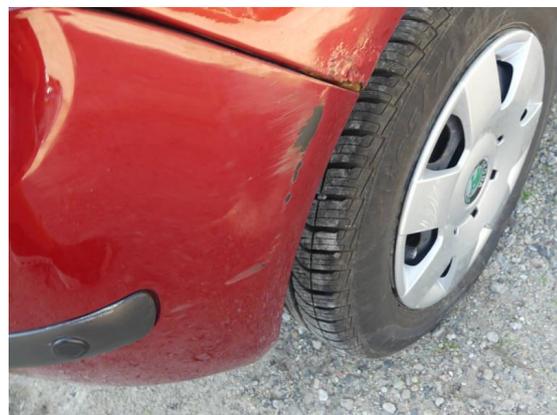
Bild 12: Karosserie / Stoßfänger hinten zerkratzt

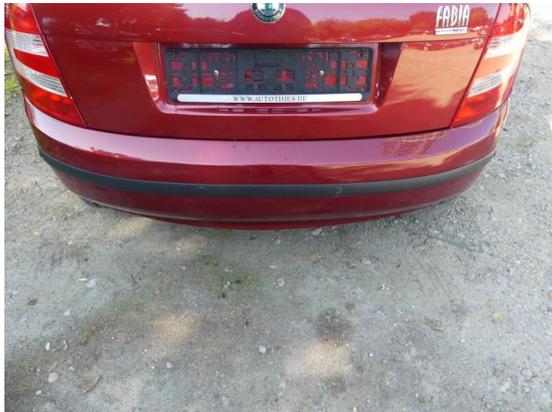
Bild 13: Karosserie / Stoßfänger hinten zerkratzt

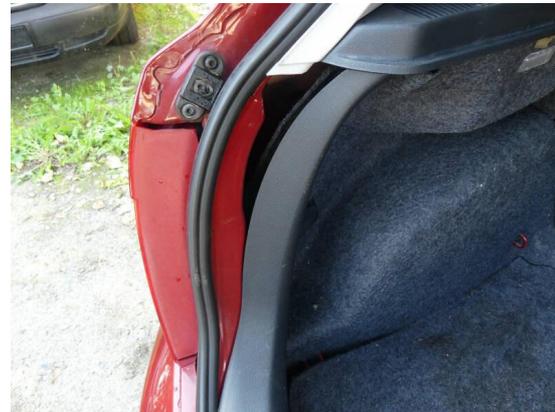
Bild 14: Innenraum / Kofferraumverkleidung links lose

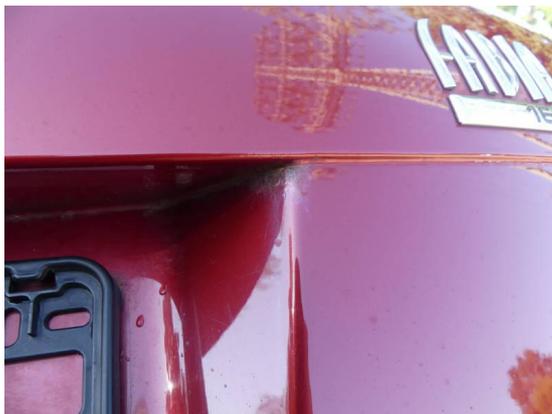
Bild 15: Karosserie / Heckklappe Kratzer und Korrosion

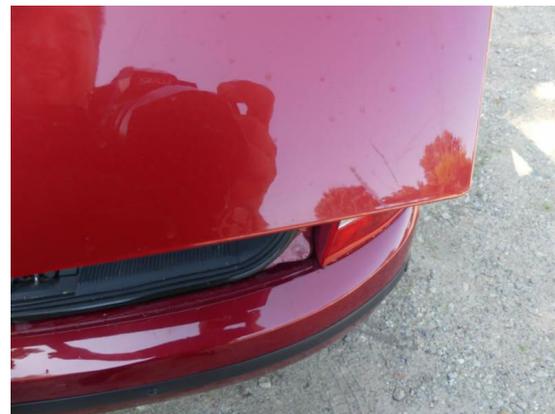
Bild 16: Karosserie / Heckklappe Kratzer und Korrosion

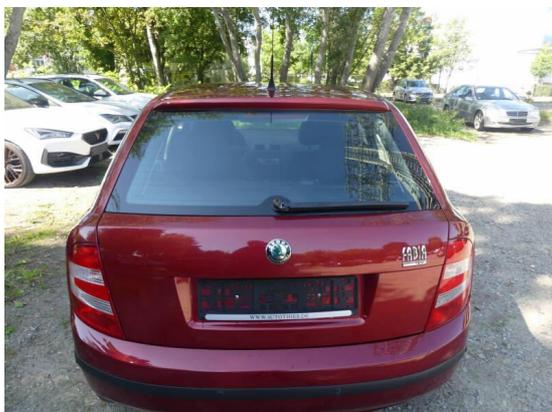
Bild 17: Karosserie / Heckklappe Kratzer und Korrosion

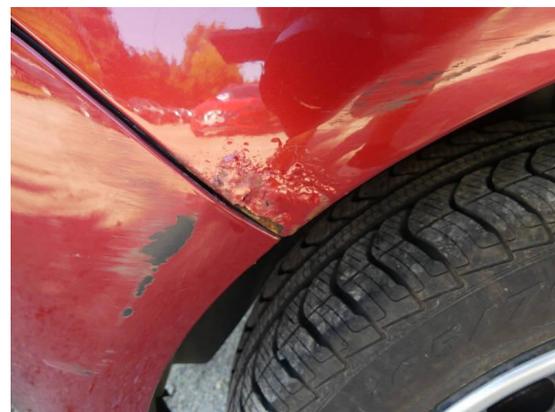
Bild 18: Karosserie / Seitenteil rechts Korrosion und zerkratzt

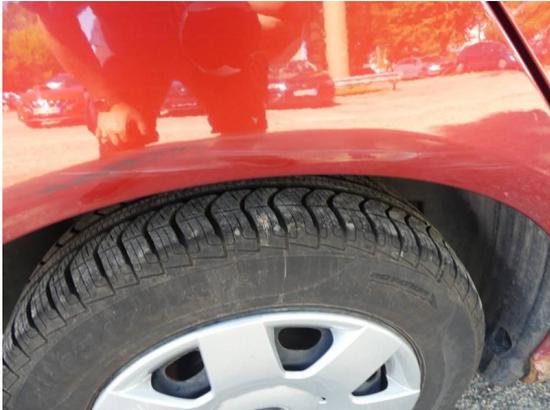
Bild 19: Karosserie / Seitenteil rechts Korrosion und zerkratzt

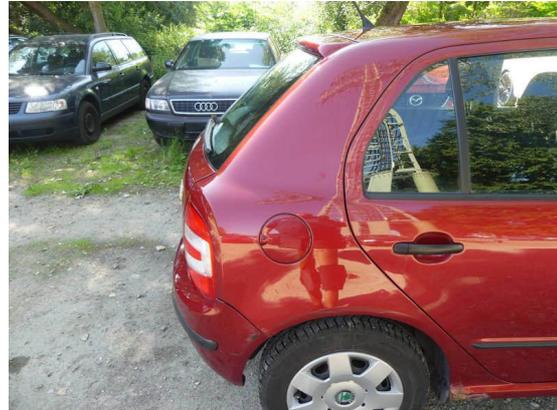
Bild 20: Karosserie / Seitenteil rechts Korrosion und zerkratzt

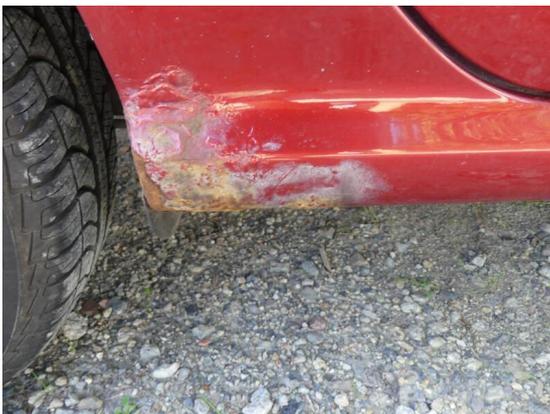
Bild 21: Karosserie / Schweller rechts Korrosion

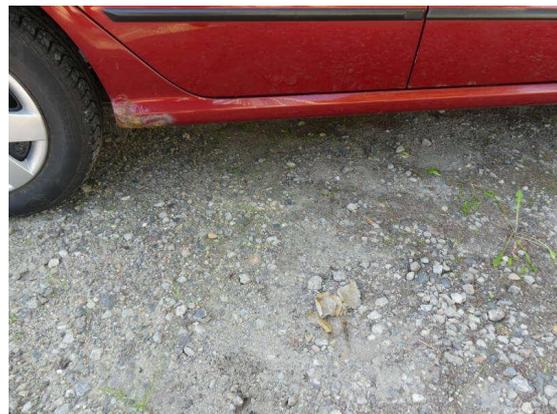
Bild 22: Karosserie / Schweller rechts Korrosion

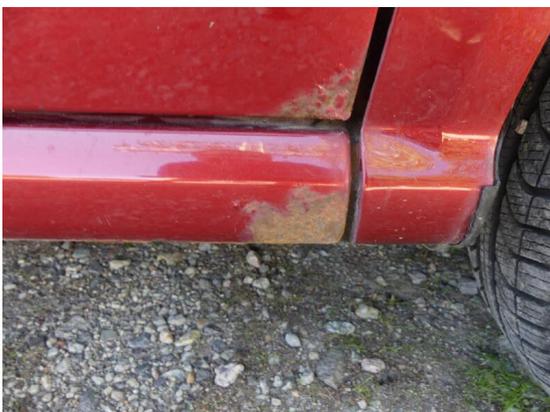
Bild 23: Karosserie / Schweller rechts Korrosion

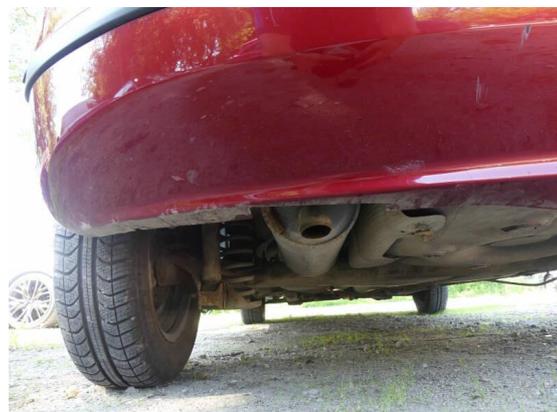
Nr.	Teil	Bild Nr.	Schaden	Kommentar
11	Auspuff	24	undicht	
12	Stoßfänger vorn	25, 26, 27	Passform ungenau, Klarlack fehlt und deformiert	
13	Tür hinten rechts	28, 29	Korrosion	
14	Tür vorne rechts	30, 31	Korrosion	
15	AU/HU	32	fällig	
16	Kotflügel links	33, 34, 35	Kratzer und Korrosion	
17	Spiegelkappe links	36	Kratzer	
18	Motorkontrollleuchte	37, 38	leuchtet ( keine Kommunikation zum Steuergerät möglich )	
19	Ablagefach im Armaturenbrett links	39	hält nicht mehr	
20	Mittelkonsole	40, 41	nicht richtig montiert	
21	Innenraum	42, 43	verschmutzt	
22	Tür vorne links	44, 45	Korrosion	
23	Abdeckung Wischerarm hinten	46	fehlt	
24	Fahrzeugbrief	47	aktueller fehlt

Bild 24: Technik / Auspuff undicht

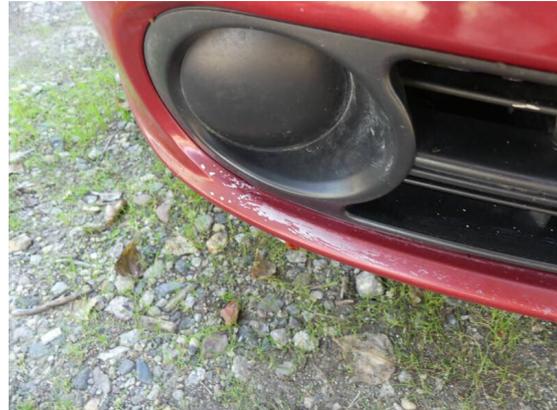
Bild 26: Karosserie / Stoßfänger vorn Passform ungenau, Klarlack fehlt und deformiert

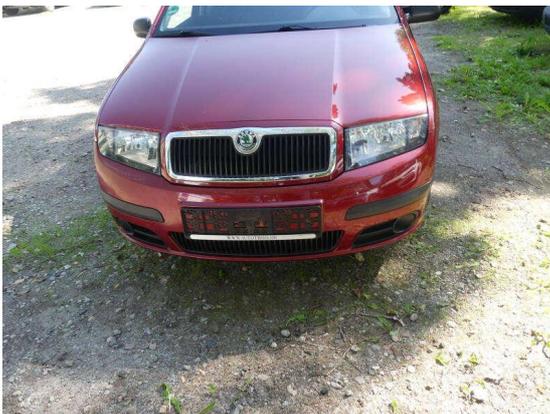
Bild 27: Karosserie / Stoßfänger vorn Passform ungenau, Klarlack fehlt und deformiert

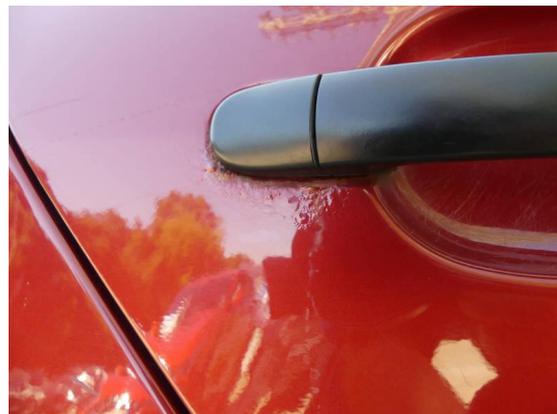
Bild 28: Karosserie / Tür hinten rechts Korrosion

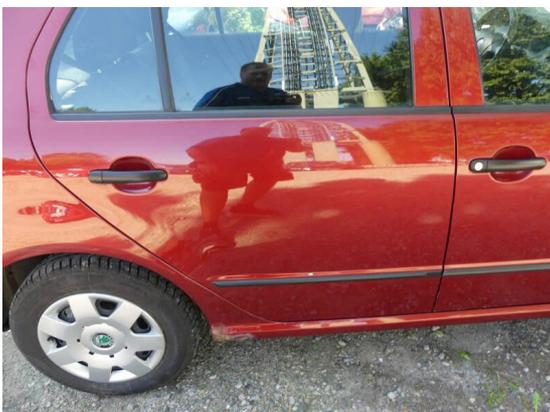
Bild 29: Karosserie / Tür hinten rechts Korrosion

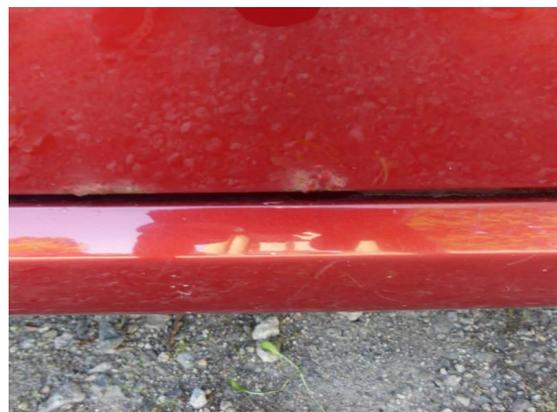
Bild 30: Karosserie / Tür vorne rechts Korrosion

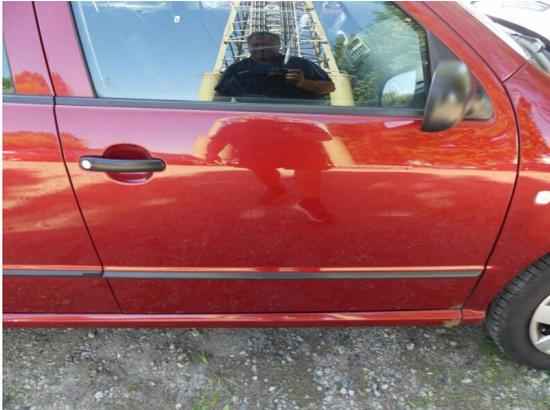
Bild 31: Karosserie / Tür vorne rechts Korrosion

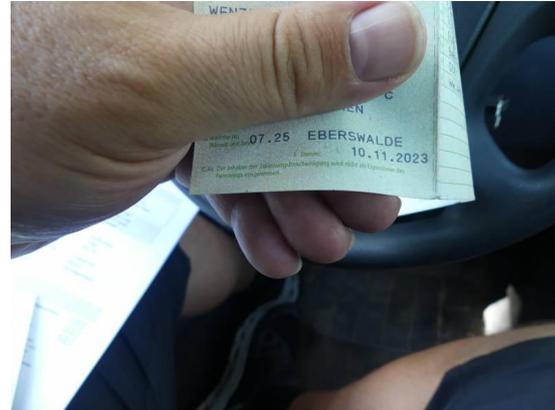
Bild 32: Technik / AU/HU fällig

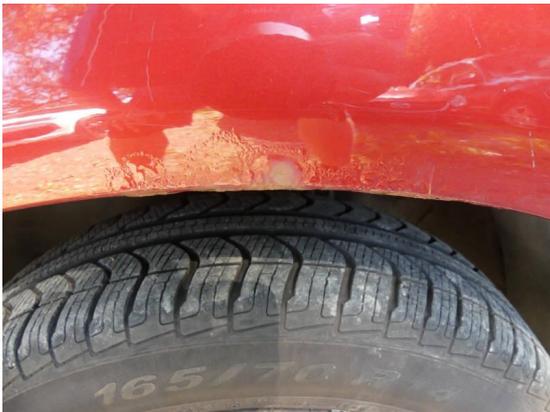
Bild 33: Karosserie / Kotflügel links Kratzer und Korrosion

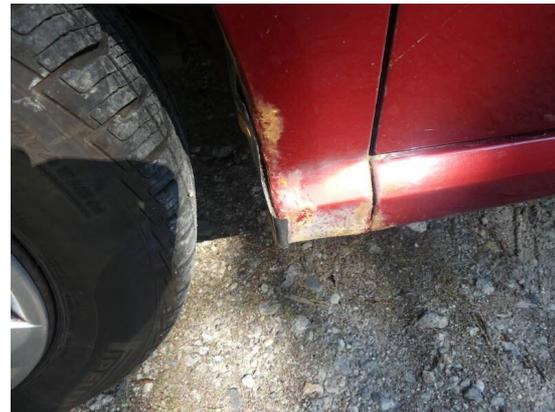
Bild 34: Karosserie / Kotflügel links Kratzer und Korrosion

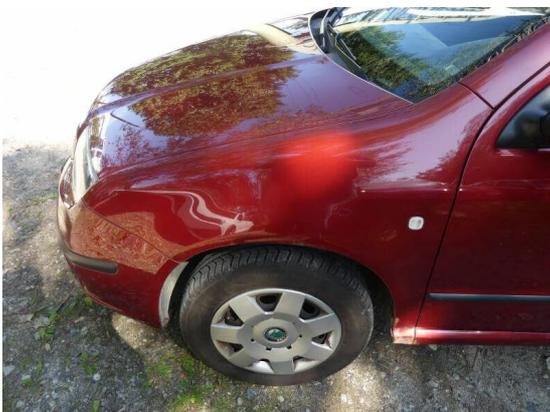
Bild 35: Karosserie / Kotflügel links Kratzer und Korrosion

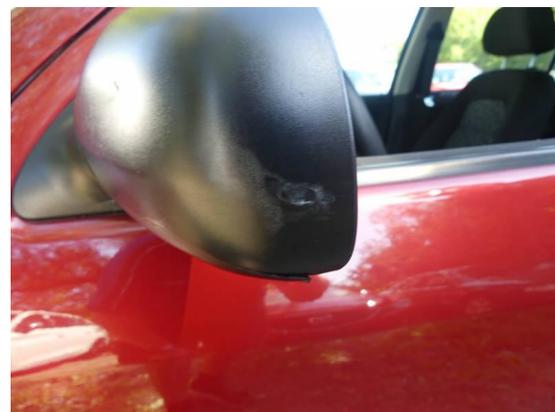
Bild 36: Karosserie / Spiegelkappe links Kratzer

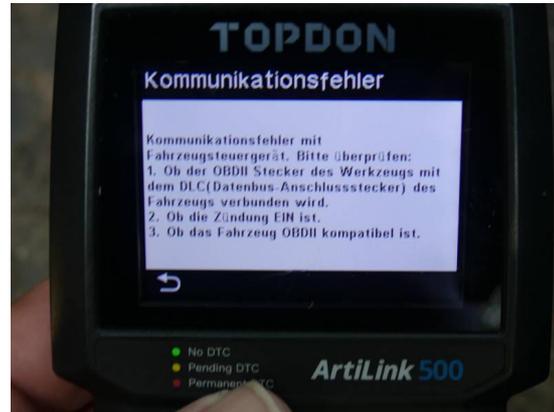
Bild 38: Technik / Motorkontrollleuchte leuchtet ( keine Kommunikation zum Steuergerät

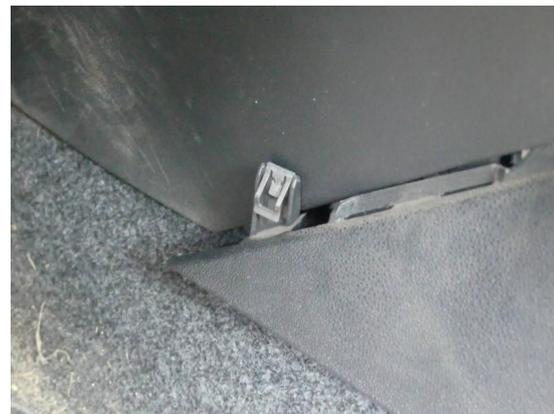
Bild 40: Innenraum / Mittelkonsole nicht richtig montiert

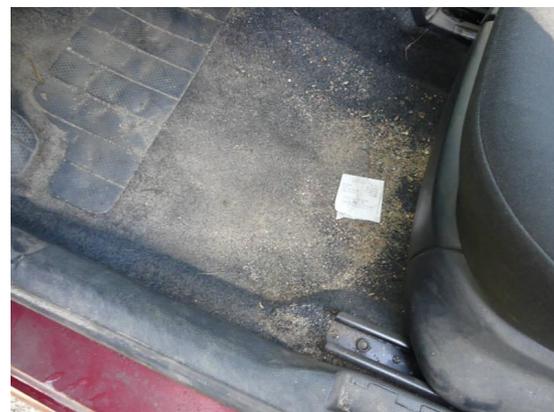
Bild 42: Innenraum / Innenraum verschmutzt

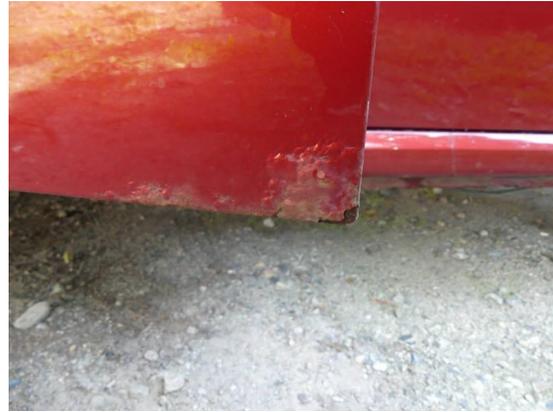
Bild 44: Karosserie / Tür vorne links Korrosion

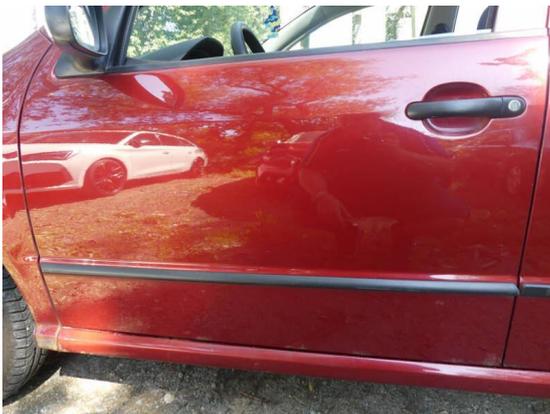
Bild 45: Karosserie / Tür vorne links Korrosion

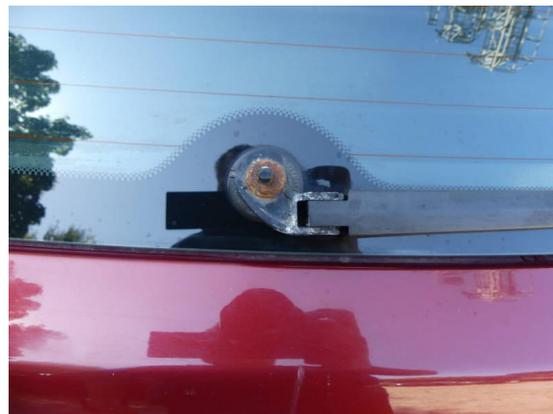
Bild 46: Technik / Abdeckung Wischerarm hinten fehlt
