S56609

TÜVNORD**Zustandsbericht****TÜV NORD Autoservice GmbH - Wurster Straße 92 - 27580 Bremerhaven**

Datenquelle: **VIN-Abfrage**
 Hersteller: **Ford**
 Typ: **C-MAX**
 Fahrgestellnummer: **WF0JXXWPBJCS56609**
 Erstzulassung: **19.12.2012**
 Getriebe / Gänge: **Schaltgetriebe, 6 Gänge**
 Schadstoffklasse: **EU5**
 Vorverwendung: **Privat**

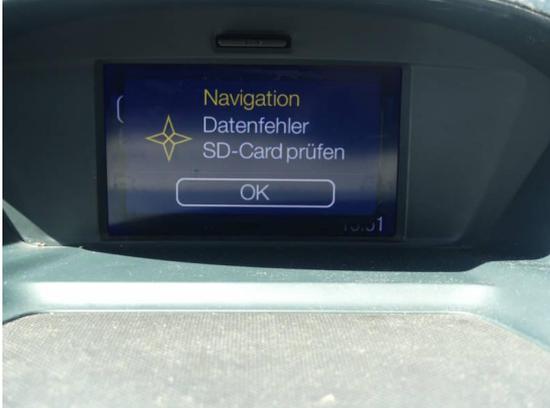
Nr.	Teil	Bild Nr.	Schaden	Kommentar
1	Navi	1	ohne Funktion	
2	Motor	2	verölt	
3	Tür hinten links	3, 4, 5	zerkratzt	
4	Seitenteil links	6, 7, 8	zerkratzt	
5	Stoßfänger hinten	9, 10, 11	zerkratzt	
6	Heckklappenverkleidung	12, 13	Kratzer	
7	Heckklappe	14, 15, 16	deformiert und zerkratzt	
8	Kotflügel rechts	17, 18	Delle mit Kratzer

Bild 1: Technik / Navi ohne Funktion

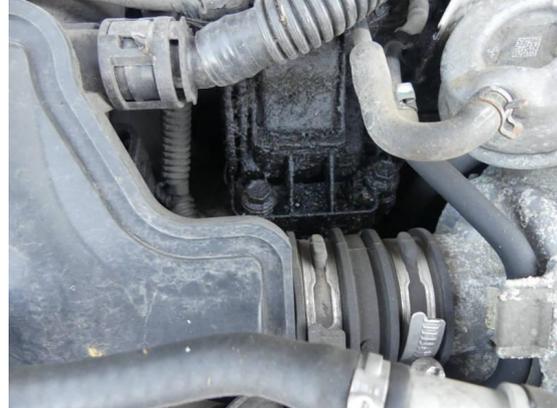
Bild 2: Technik / Motor verölt

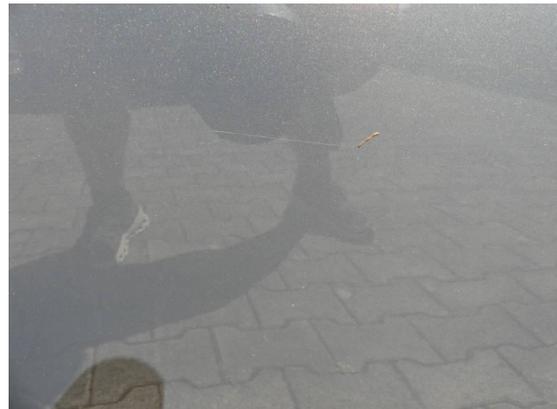
Bild 4: Karosserie / Tür hinten links zerkratzt

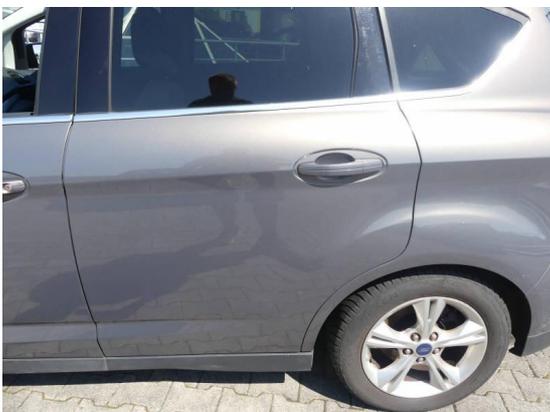
Bild 5: Karosserie / Tür hinten links zerkratzt

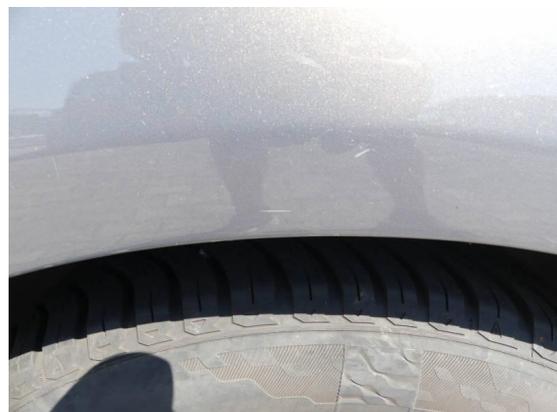
Bild 6: Karosserie / Seitenteil links zerkratzt

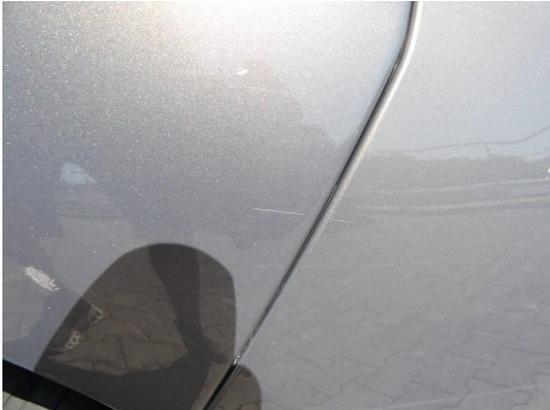
Bild 7: Karosserie / Seitenteil links zerkratzt

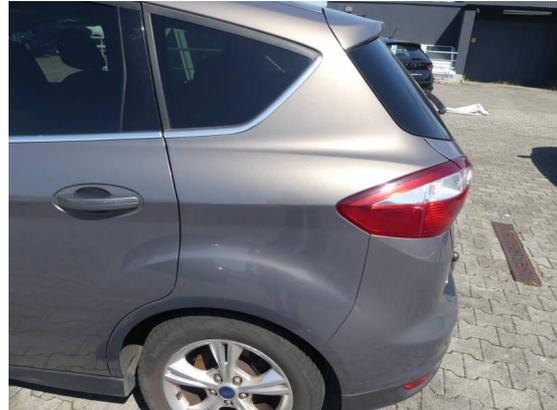
Bild 8: Karosserie / Seitenteil links zerkratzt

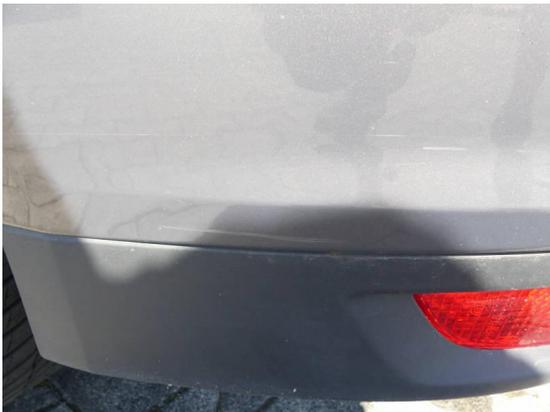
Bild 9: Karosserie / Stoßfänger hinten zerkratzt

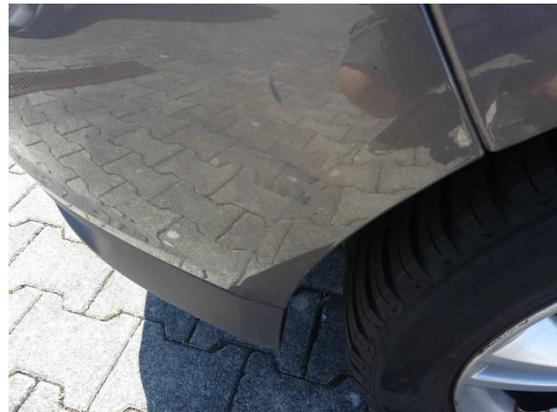
Bild 10: Karosserie / Stoßfänger hinten zerkratzt

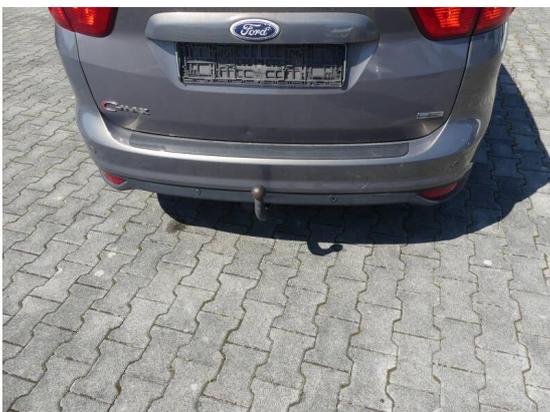
Bild 11: Karosserie / Stoßfänger hinten zerkratzt

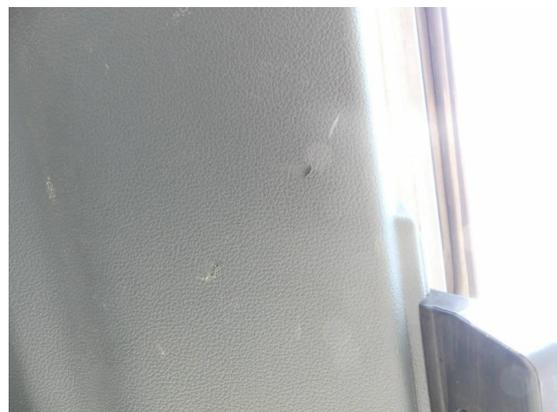
Bild 12: Innenraum / Heckklappenverkleidung Kratzer

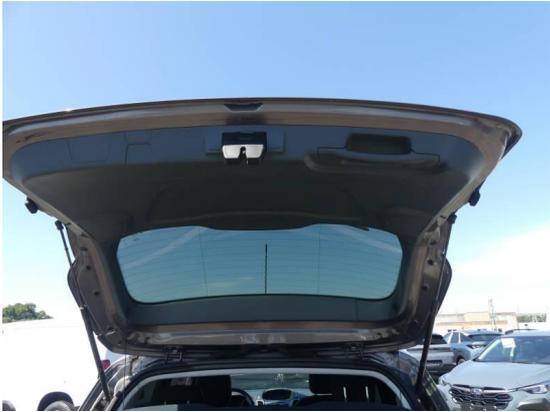
Bild 13: Innenraum / Heckklappenverkleidung Kratzer

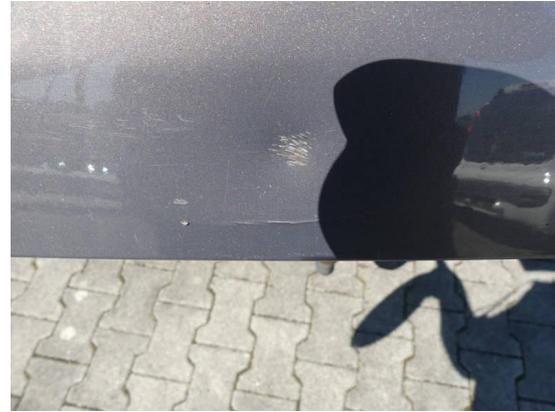
Bild 14: Karosserie / Heckklappe deformiert und zerkratzt

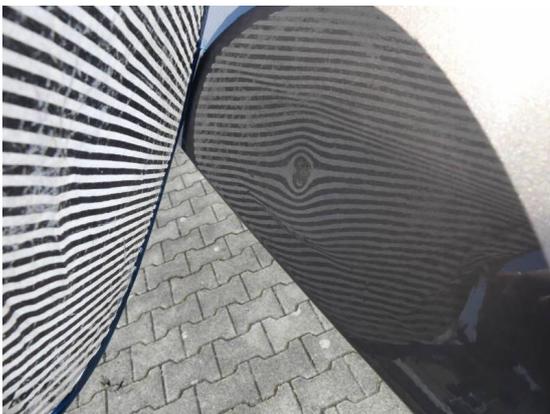
Bild 15: Karosserie / Heckklappe deformiert und zerkratzt

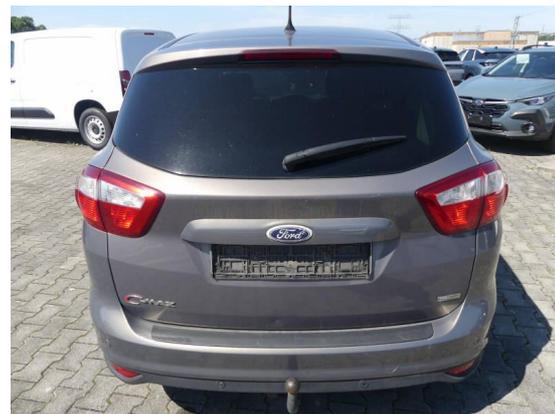
Bild 16: Karosserie / Heckklappe deformiert und zerkratzt

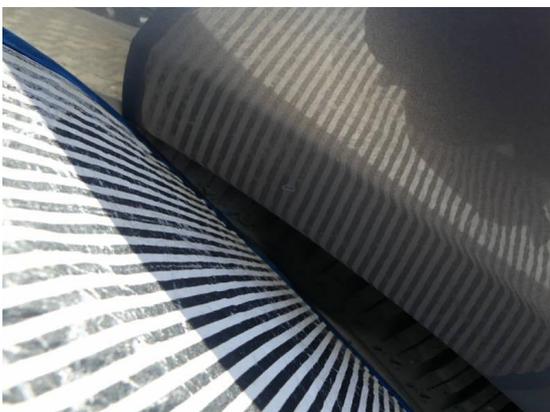
Bild 17: Karosserie / Kotflügel rechts Delle mit Kratzer

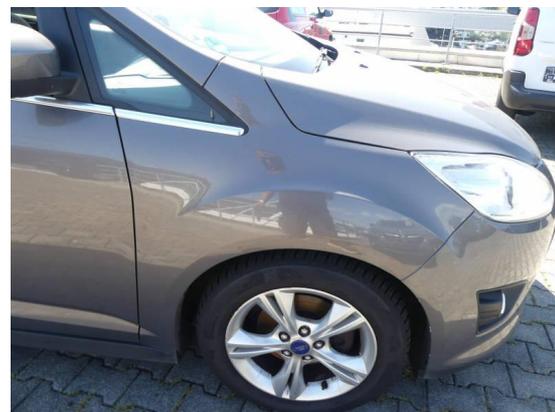
Bild 18: Karosserie / Kotflügel rechts Delle mit Kratzer

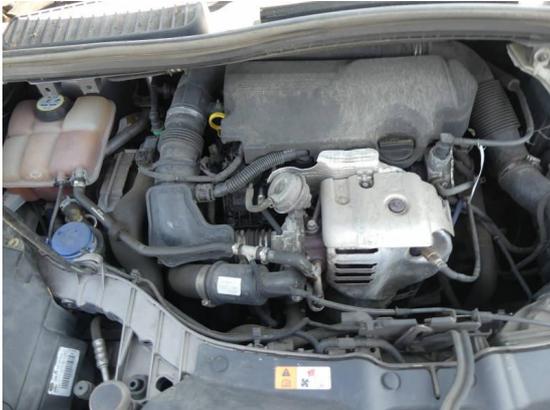
Nr.	Teil	Bild Nr.	Schaden	Kommentar
9	Motor	19	läuft unrund	
10	Motorhaube	20, 21	zerkratzt	
11	StoÙfänger vorn	22, 23, 24	zerkratzt	
12	Kotflügel links	25, 26, 27	zerkratzt	
13	Einstieg vorne links	28	zerkratzt und Korrosion	
14	Sitzverkleidung und Hebel Sitzhöhenverstellung vorne links	29, 30	abgebrochen	
15	Fahrersitzbezug	31, 32	ingerissen	
16	Tür vorne links	33, 34, 35	zerkratzt	
17	Reifendichtmittel	36	abgelaufen

Bild 19: Technik / Motor läuft unrund

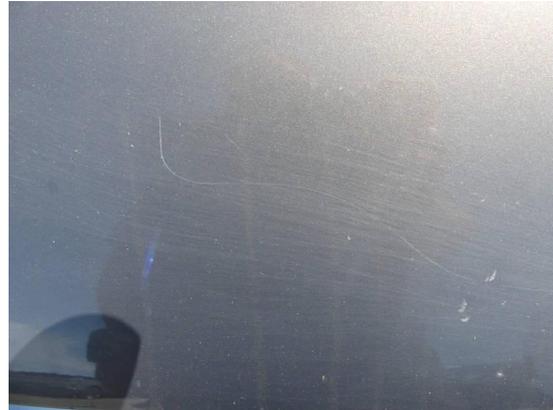
Bild 20: Karosserie / Motorhaube zerkratzt

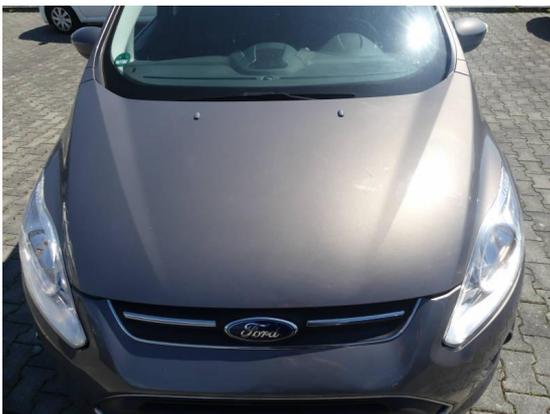
Bild 21: Karosserie / Motorhaube zerkratzt

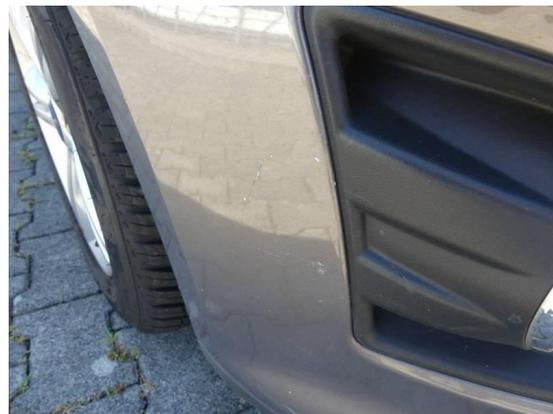
Bild 22: Karosserie / Stoßfänger vorn zerkratzt

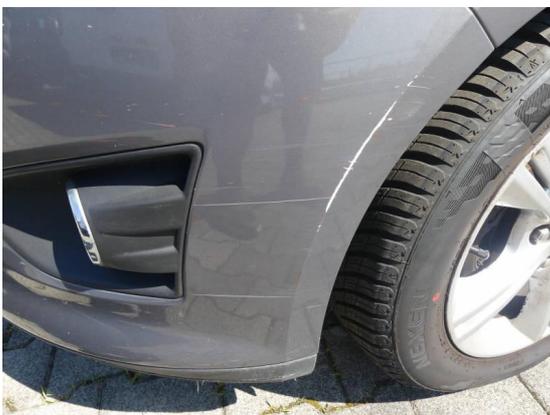
Bild 23: Karosserie / Stoßfänger vorn zerkratzt

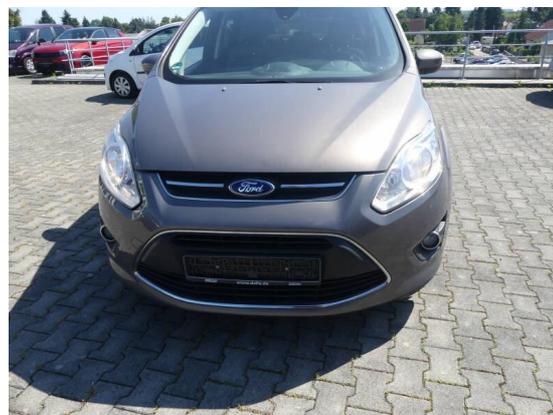
Bild 24: Karosserie / Stoßfänger vorn zerkratzt

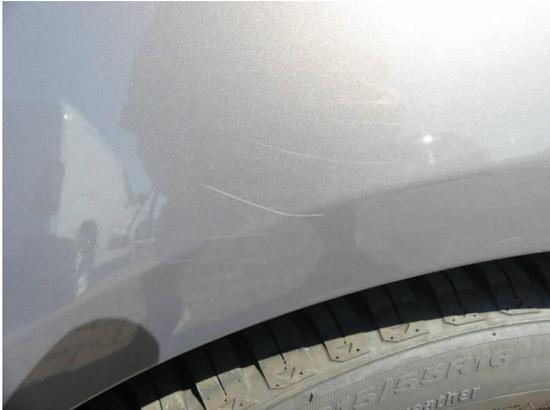
Bild 25: Karosserie / Kotflügel links zerkratzt

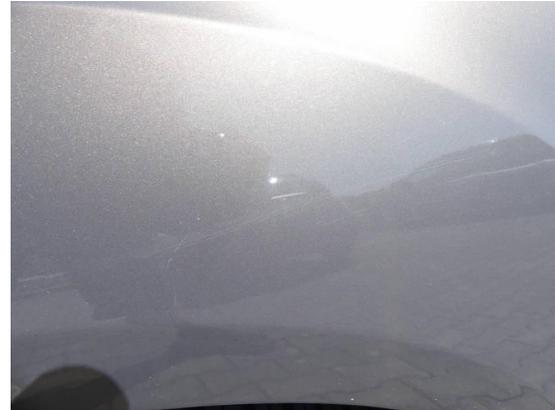
Bild 26: Karosserie / Kotflügel links zerkratzt

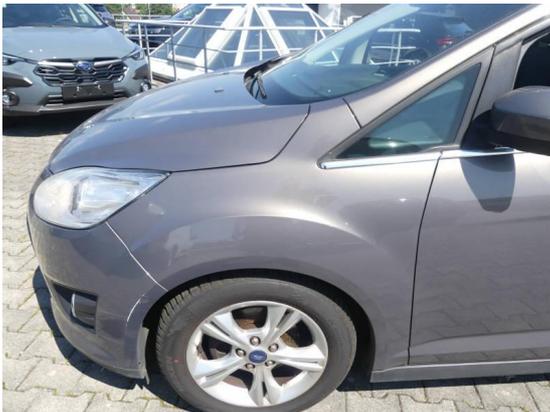
Bild 27: Karosserie / Kotflügel links zerkratzt

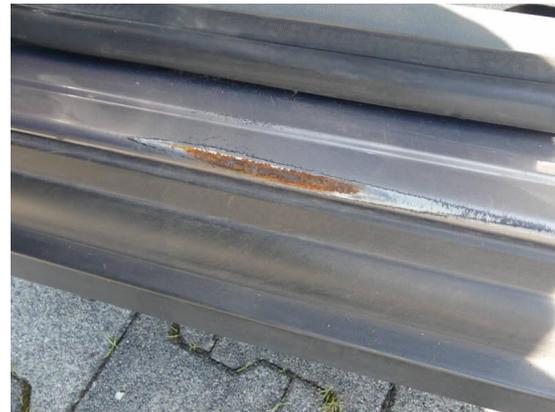
Bild 28: Karosserie / Einstieg vorne links zerkratzt und Korrosion

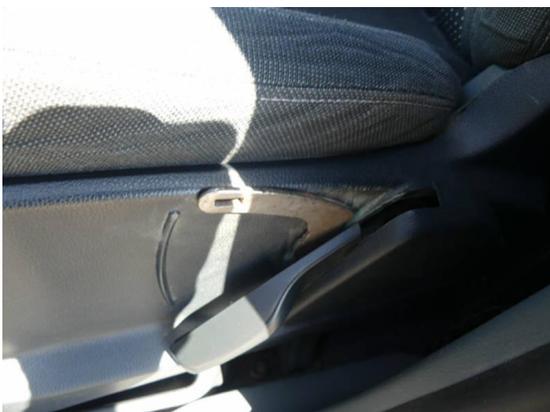
Bild 29: Innenraum / Sitzverkleidung und Hebel Sitzhöhenverstellung vorne links abgebrochen

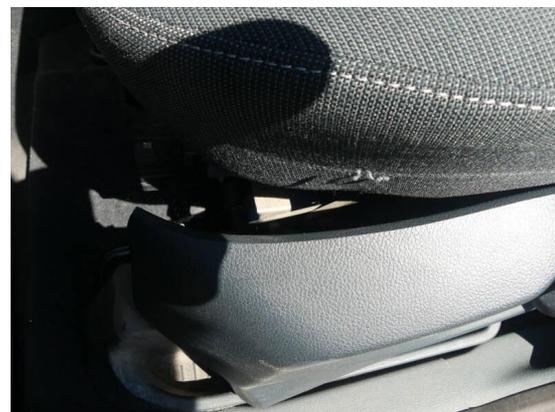
Bild 30: Innenraum / Sitzverkleidung und Hebel Sitzhöhenverstellung vorne links abgebrochen

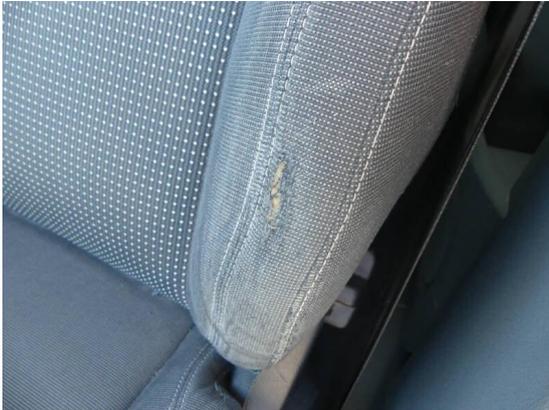
Bild 31: Innenraum / Fahrersitzbezug eingerissen

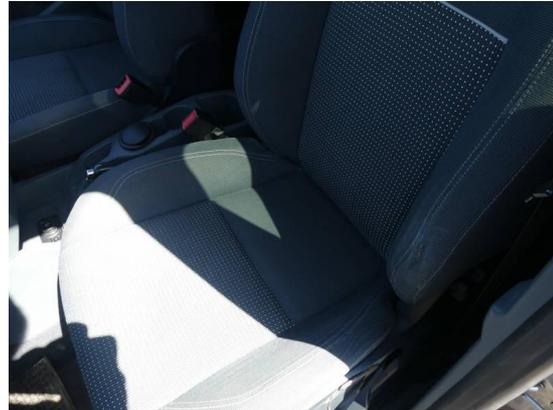
Bild 32: Innenraum / Fahrersitzbezug eingerissen

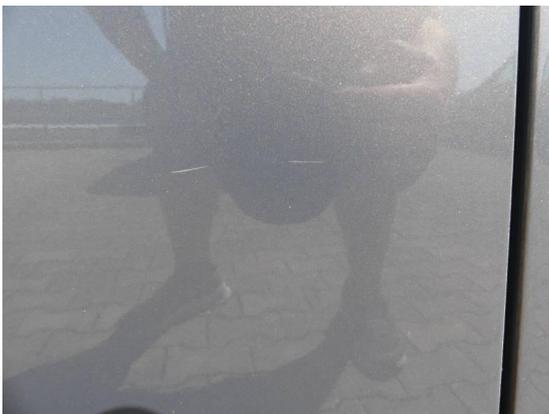
Bild 33: Karosserie / Tür vorne links zerkratzt

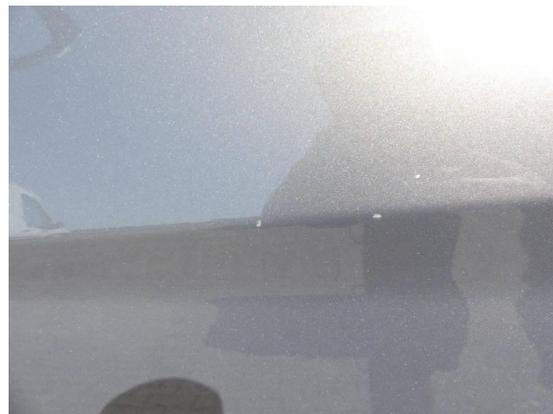
Bild 34: Karosserie / Tür vorne links zerkratzt

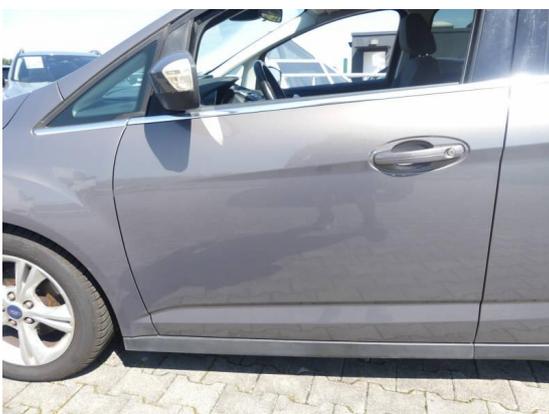
Bild 35: Karosserie / Tür vorne links zerkratzt

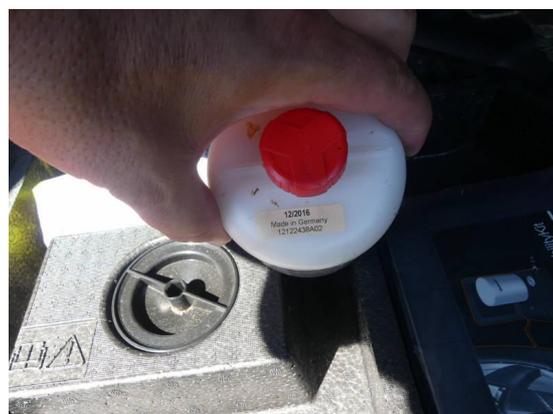
Bild 36: Reifen - Felge / Reifendichtmittel abgelaufen
