12.8.2025

TÜVNORD**Zustandsbericht****TÜV NORD Autoservice GmbH - Wurster Straße 92 - 27580 Bremerhaven**

Datenquelle: **Zulassungsbescheinigung**
 Hersteller: **Nissan**
 Typ: **Micra**
 Fahrgestellnummer: **SJNFBAK12U3041982**
 Erstzulassung: **11.05.2009**
 Getriebe / Gänge: **Schaltgetriebe**
 Schadstoffklasse: **EU4**
 Vorverwendung: **Privat**

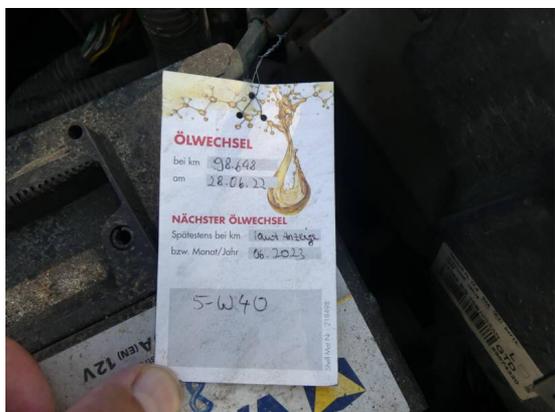
Bild 1: Wartung-Pflege / Wartung fällig

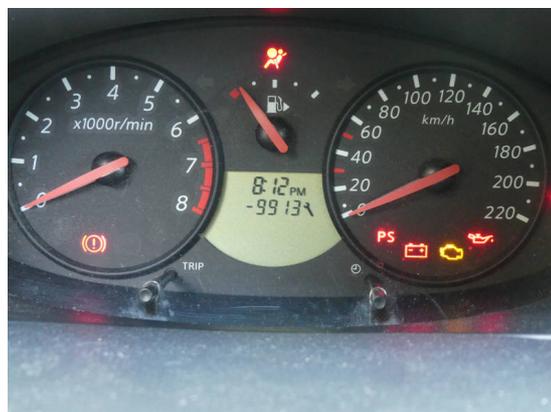
Bild 2: Wartung-Pflege / Wartung fällig

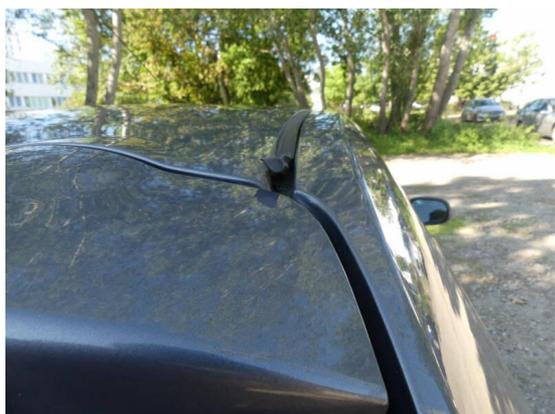
Bild 3: Karosserie / Dachleiste rechts löst sich

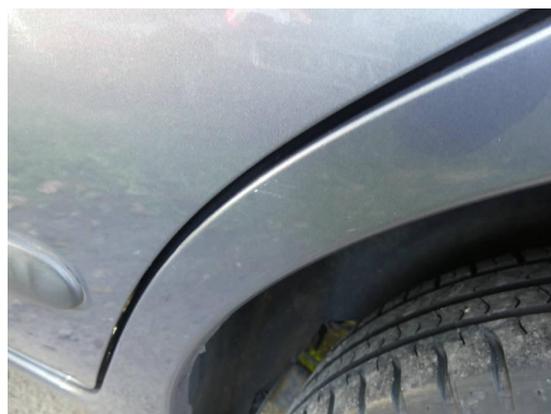
Bild 4: Karosserie / Seitenteil links Kratzer

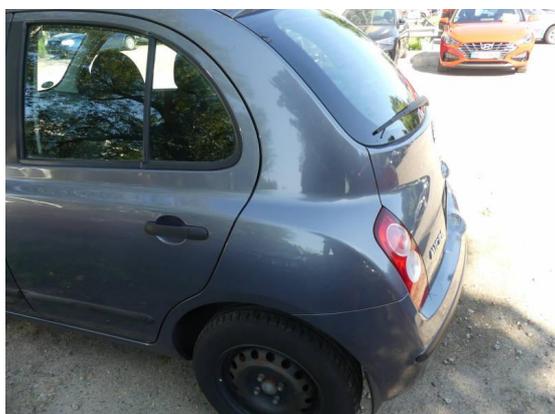
Bild 5: Karosserie / Seitenteil links Kratzer

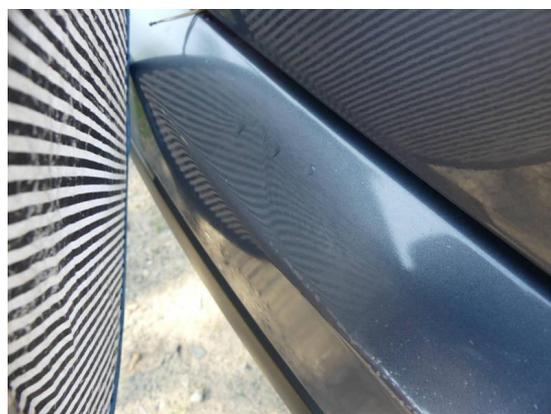
Bild 6: Karosserie / Stoßfänger hinten deformiert und Klarlackablösung

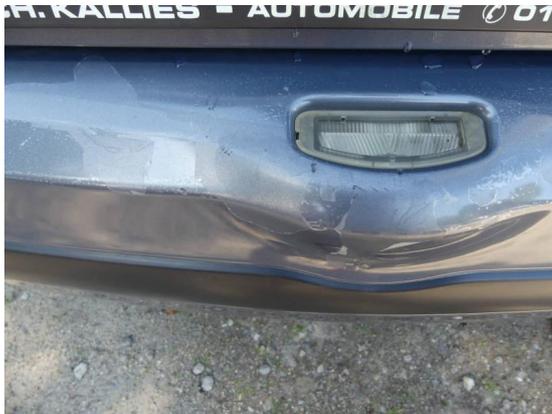
Bild 7: Karosserie / Stoßfänger hinten deformiert und Klarlackablösung

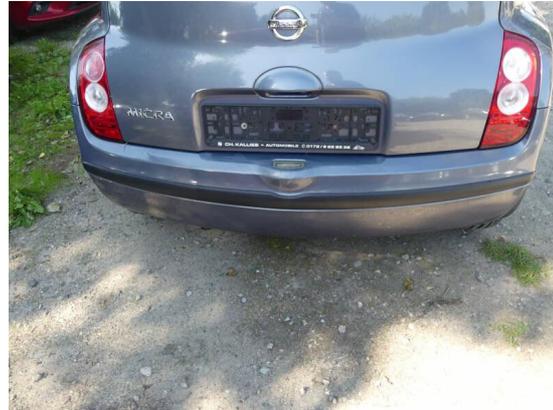
Bild 8: Karosserie / Stoßfänger hinten deformiert und Klarlackablösung

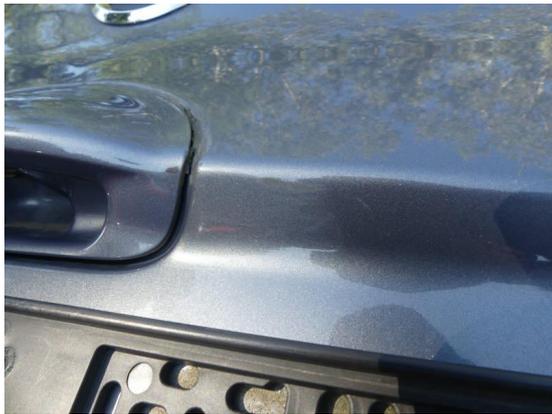
Bild 9: Karosserie / Heckklappe Kratzer

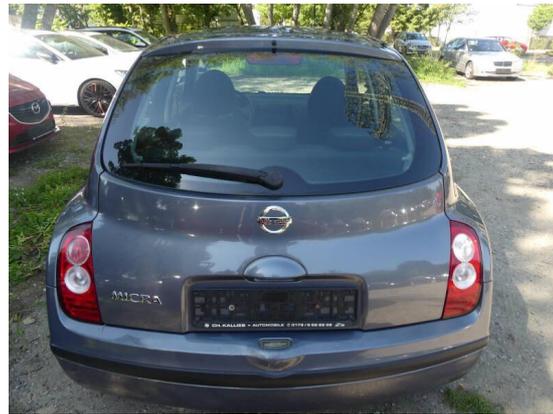
Bild 10: Karosserie / Heckklappe Kratzer

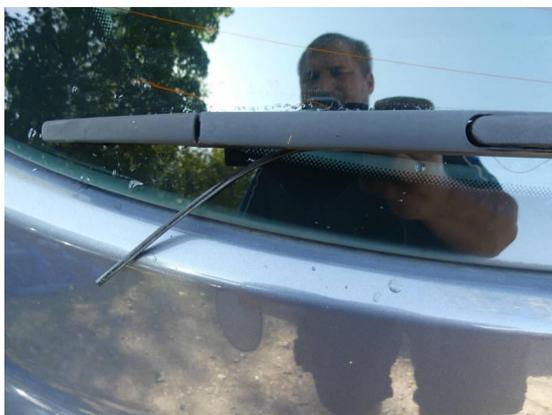
Bild 11: Technik / Wischerblatt hinten eingerissen

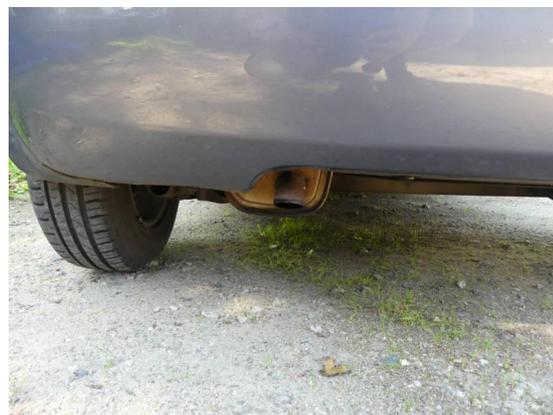
Bild 12: Technik / Auspuff klappert

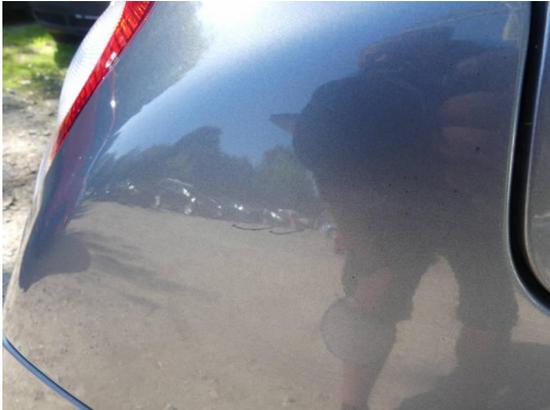
Bild 13: Karosserie / Seitenteil rechts Kratzer

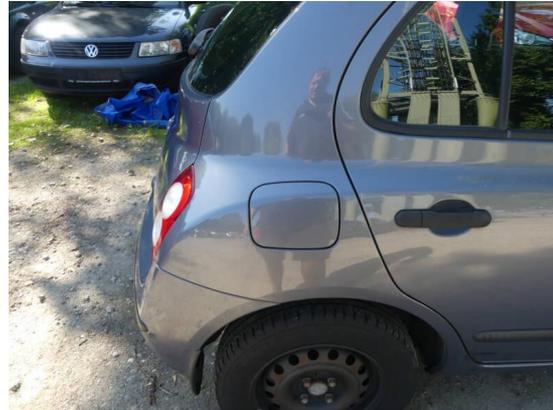
Bild 14: Karosserie / Seitenteil rechts Kratzer

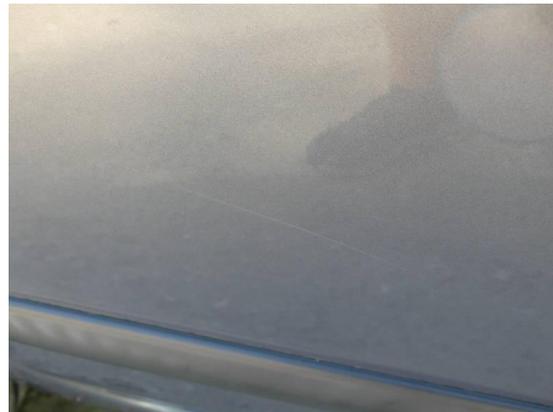
Bild 16: Karosserie / Tür hinten rechts leicht deformiert und zerkratzt

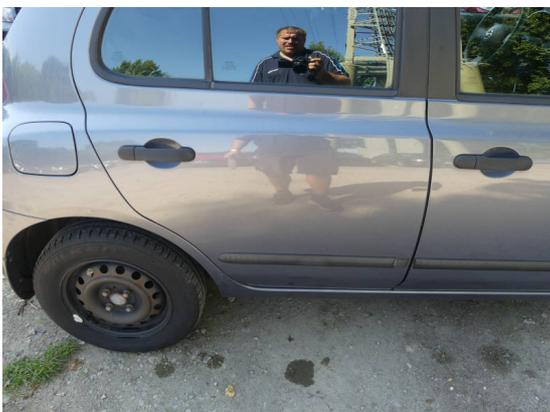
Bild 17: Karosserie / Tür hinten rechts leicht deformiert und zerkratzt

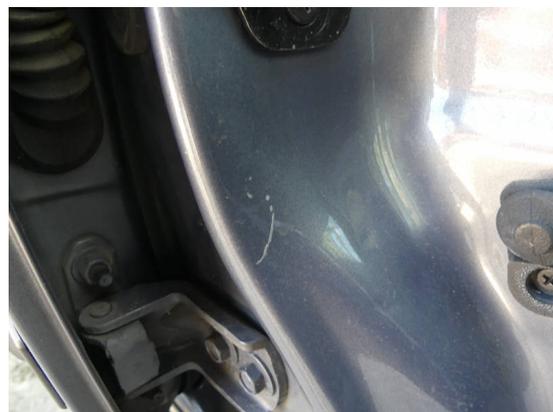
Bild 18: Karosserie / B-Säule rechts Kratzer

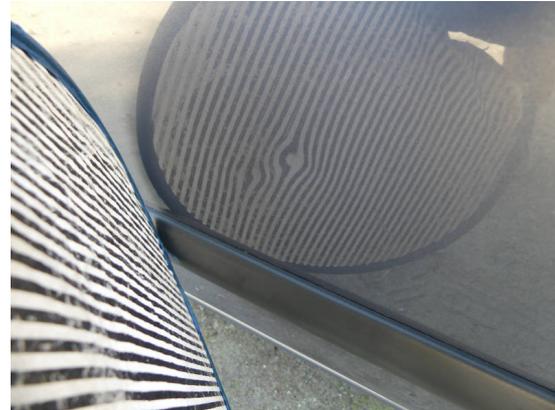
Bild 20: Karosserie / Tür vorne rechts deformiert und zerkratzt

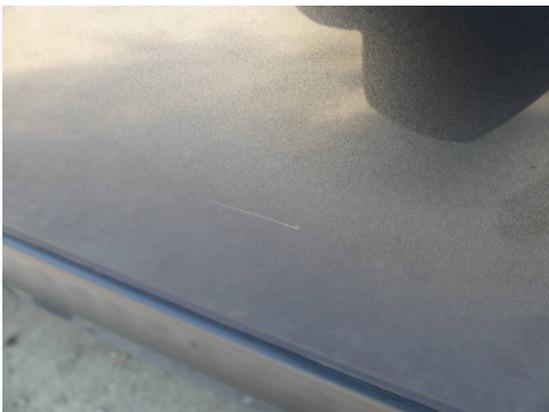
Bild 21: Karosserie / Tür vorne rechts deformiert und zerkratzt

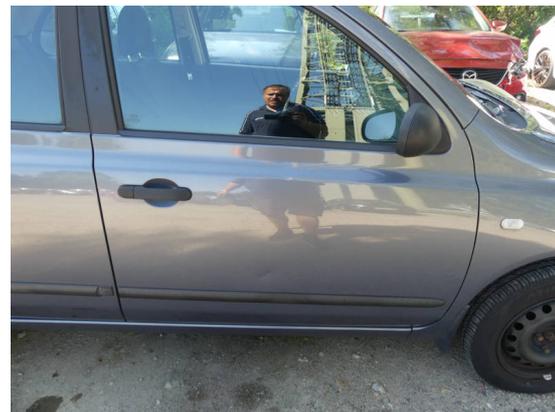
Bild 22: Karosserie / Tür vorne rechts deformiert und zerkratzt

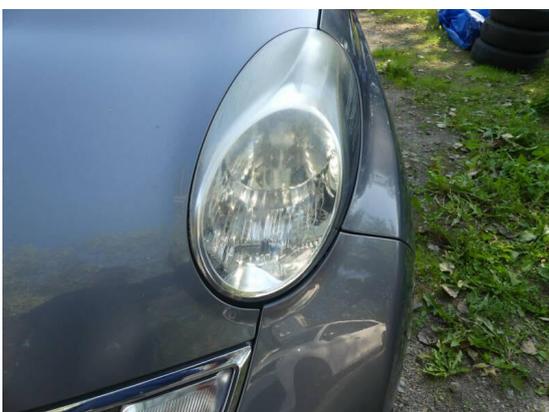
Bild 23: Technik / Scheinwerfer rechts und links matt/blind

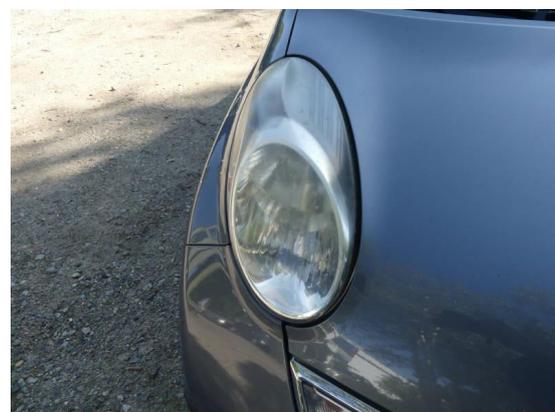
Bild 24: Technik / Scheinwerfer rechts und links matt/blind

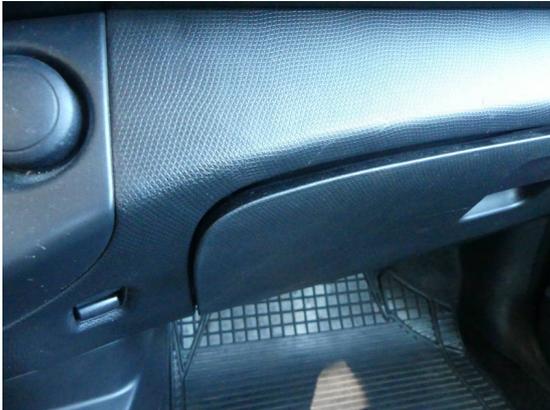
Bild 25: Innenraum / Handschuhfach schließt nicht richtig

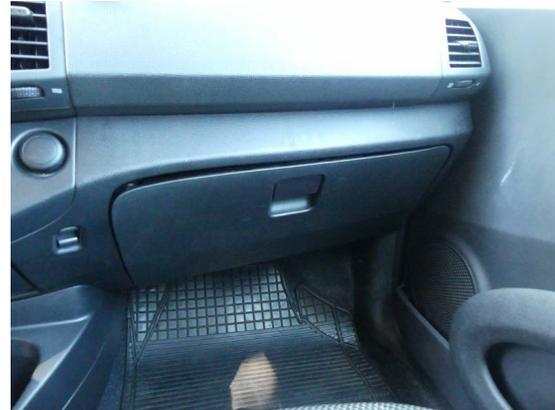
Bild 26: Innenraum / Handschuhfach schließt nicht richtig

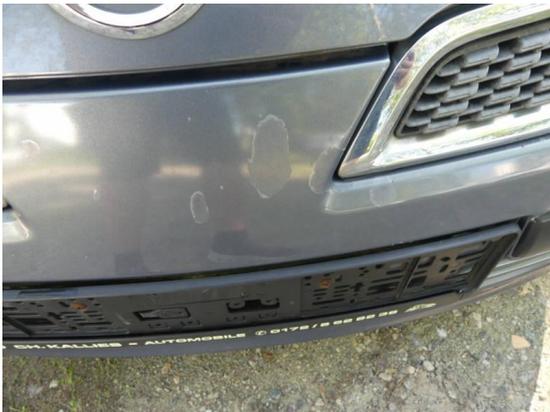
Bild 27: Karosserie / Stoßfänger vorn Klarlack löst sich ab

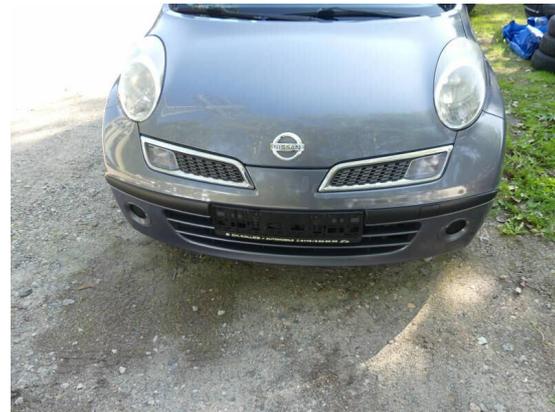
Bild 28: Karosserie / Stoßfänger vorn Klarlack löst sich ab

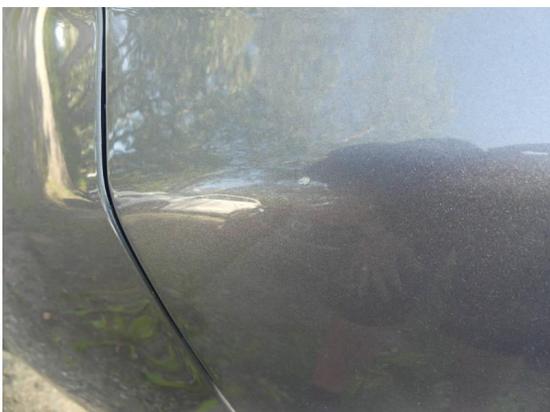
Bild 29: Karosserie / Kotflügel links Steinschlag

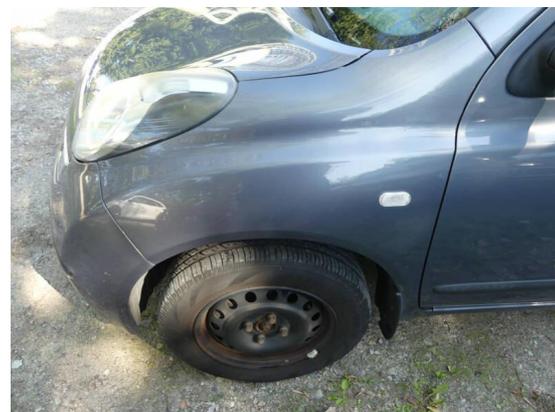
Bild 30: Karosserie / Kotflügel links Steinschlag

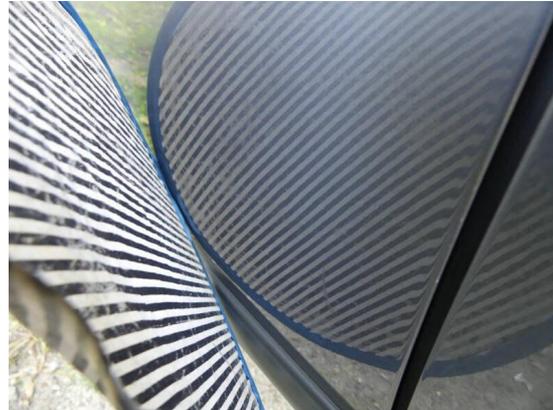
Bild 32: Karosserie / Tür vorne links Delle und zerkratzt

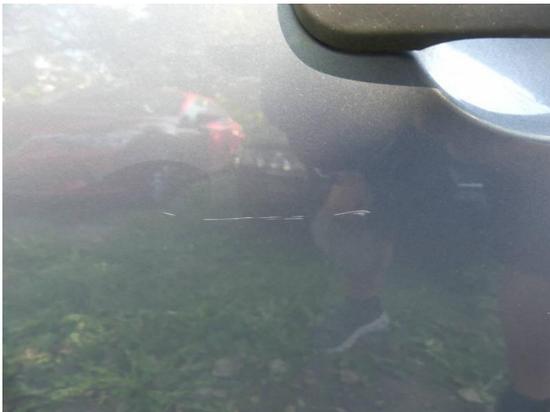
Bild 33: Karosserie / Tür vorne links Delle und zerkratzt

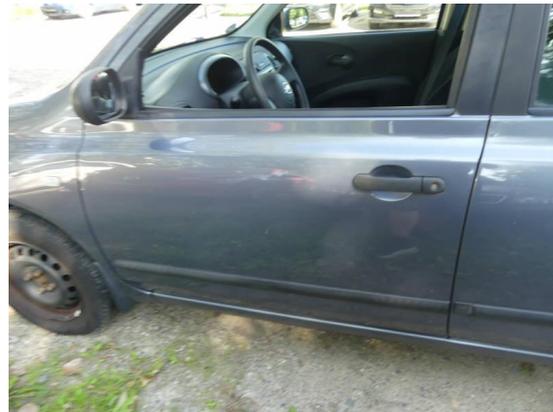
Bild 34: Karosserie / Tür vorne links Delle und zerkratzt

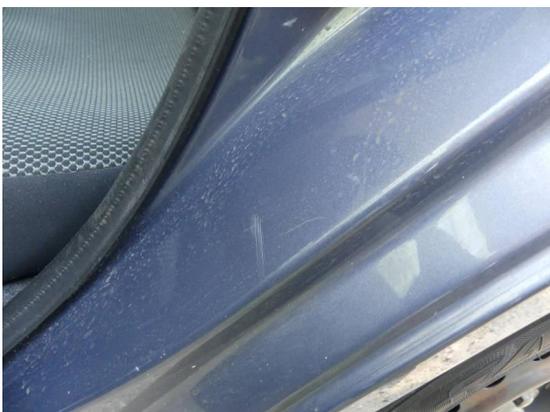
Bild 35: Karosserie / Einstieg hinten links zerkratzt

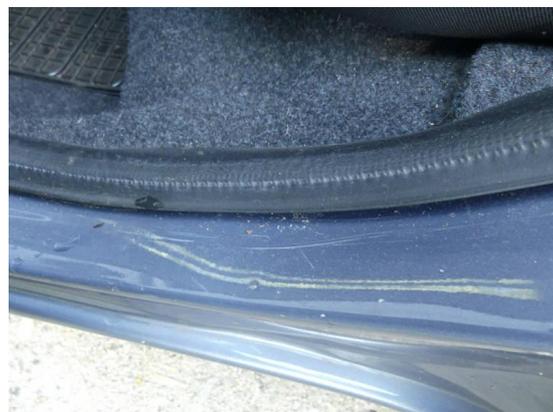
Bild 36: Karosserie / Einstieg hinten links zerkratzt

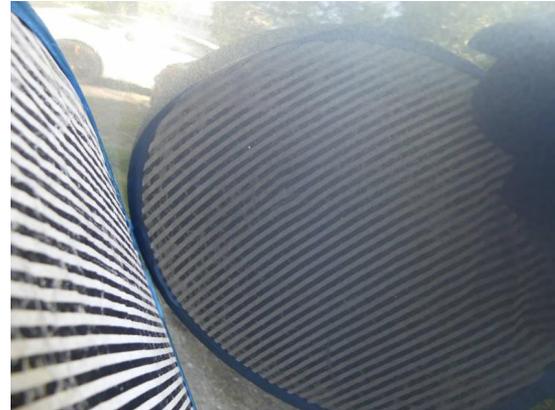
Bild 38: Karosserie / Tür hinten links Dellen mit Kratzer

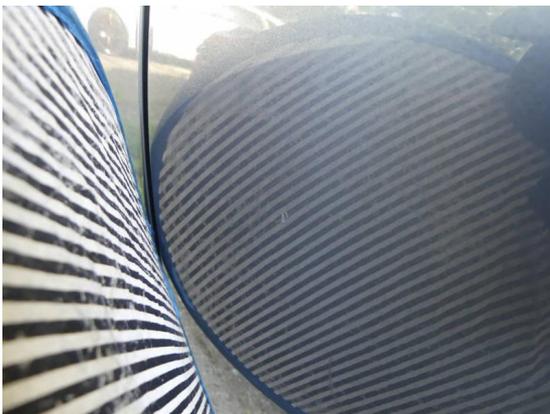
Bild 39: Karosserie / Tür hinten links Dellen mit Kratzer

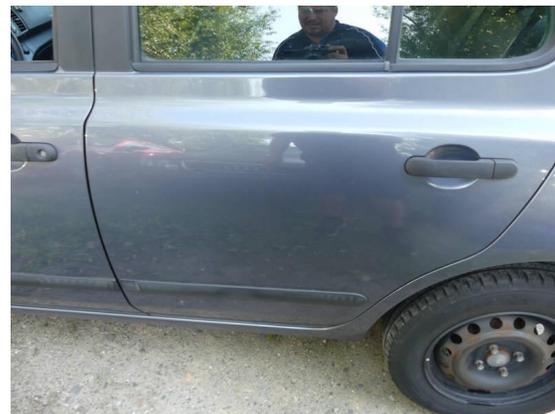
Bild 40: Karosserie / Tür hinten links Dellen mit Kratzer

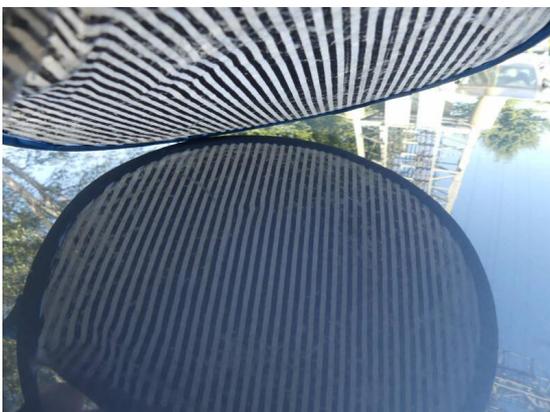
Bild 41: Karosserie / Dach Dellen

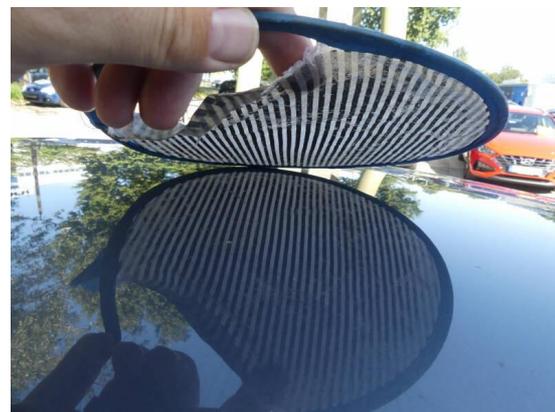
Bild 42: Karosserie / Dach Dellen

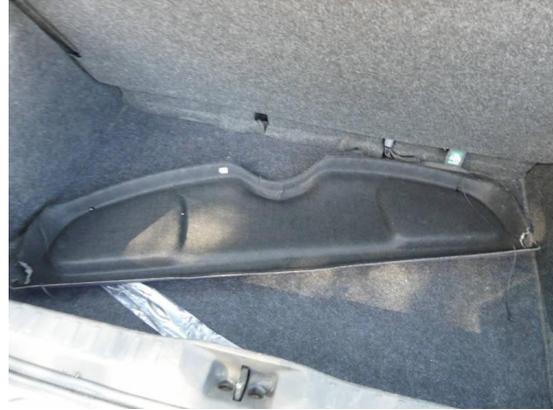
Bild 44: Innenraum / Aufnahmen in der Hutablage
fehlen
