Verkaufsbericht

Ihr Auftrag vom	31.07.2025 durch SPITZKE SE Kompetenzzentrum West
Besichtigungsort	44894 Bochum, Brandwacht 10
Besichtigungsdatum	06.08.2025
Referenznummern	61710008

Fahrzeugident.-Nr. TMBJG7NEXK0217832

Fahrzeugart	PKW - Kombilimousine	Farbton / Lackart	Schwarz / 2-Schicht Perleffekt
Hersteller	Skoda	Nächste HU	06/2024
Typ / Verkaufsbez.	Octavia Combi 1.6 TDI DSG Premium Edition	Laufleistung abgelesen	268.574 km
Erstzulassung	27.06.2019	Emissionsklasse	Euro 6
Getriebe / Gänge	Automatik / 7	Sitzplätze / Türen	5 / 5
Achsen / angetrieben	2 / 1	Anzahl Besitzer	keine Angabe
Motorart	Reihenmotor / Diesel	Hubraum / Nennleistung	1.598 ccm / 85 KW
Antriebsart	Frontantrieb

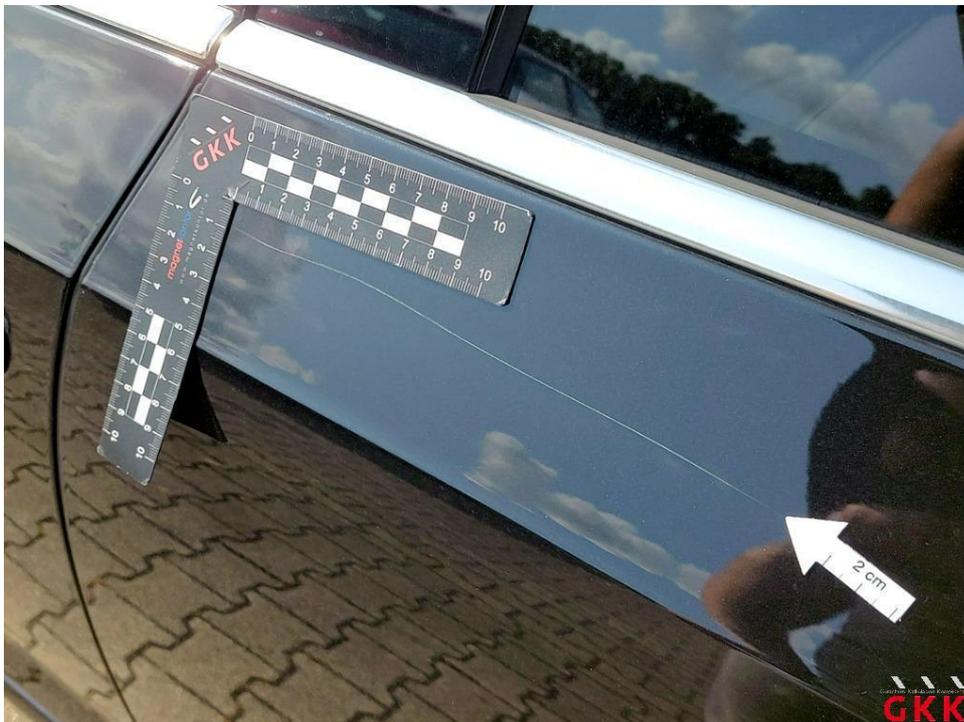
Tür hinten links, verkratzt, Spotlackieren (Bild 14, Bild 15)

Bild 14 Tür hinten links, verkratzt, Spotlackieren

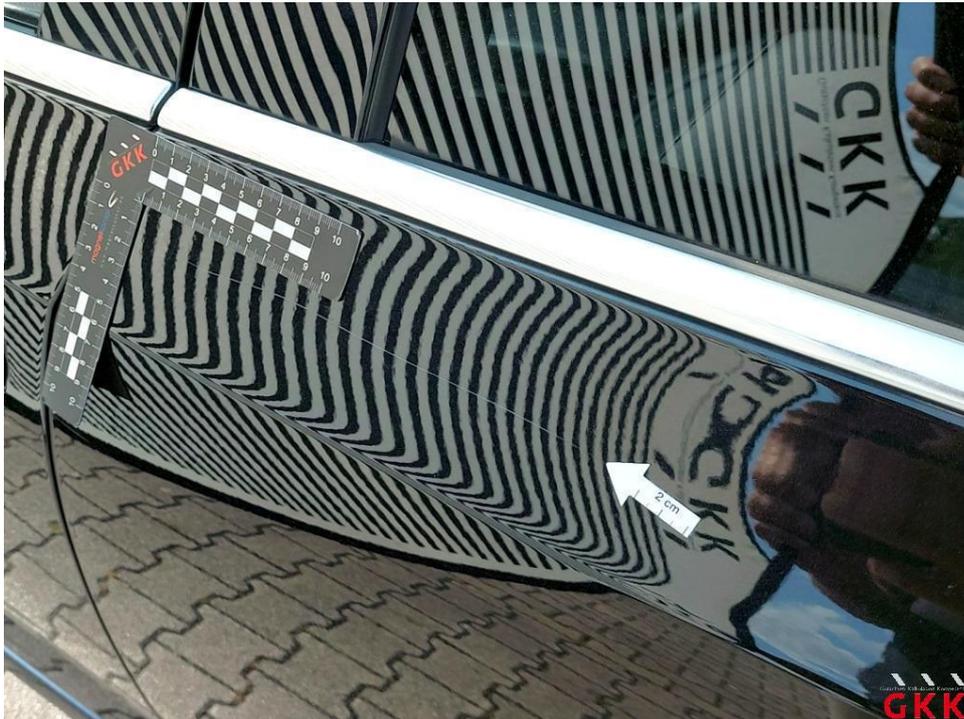
Bild 15 Tür hinten links, verkratzt, Spotlackieren

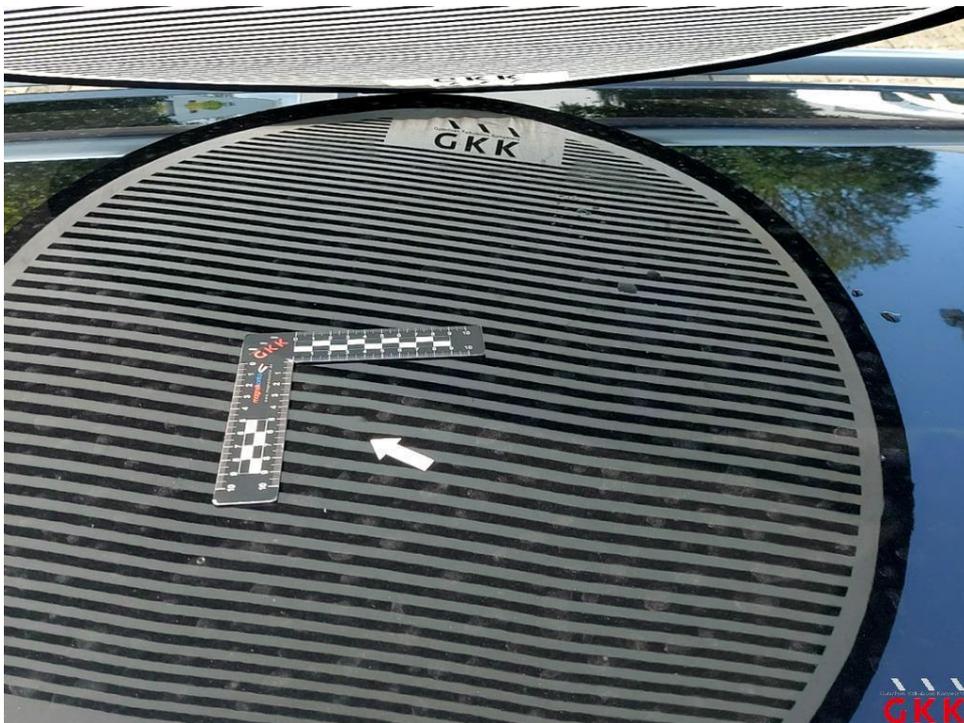
Dach, 4 bis 10 Dellen / Bauteil, kalt drücken (Bild 16, Bild 17)

Bild 16 Dach, 4 bis 10 Dellen / Bauteil, kalt drücken

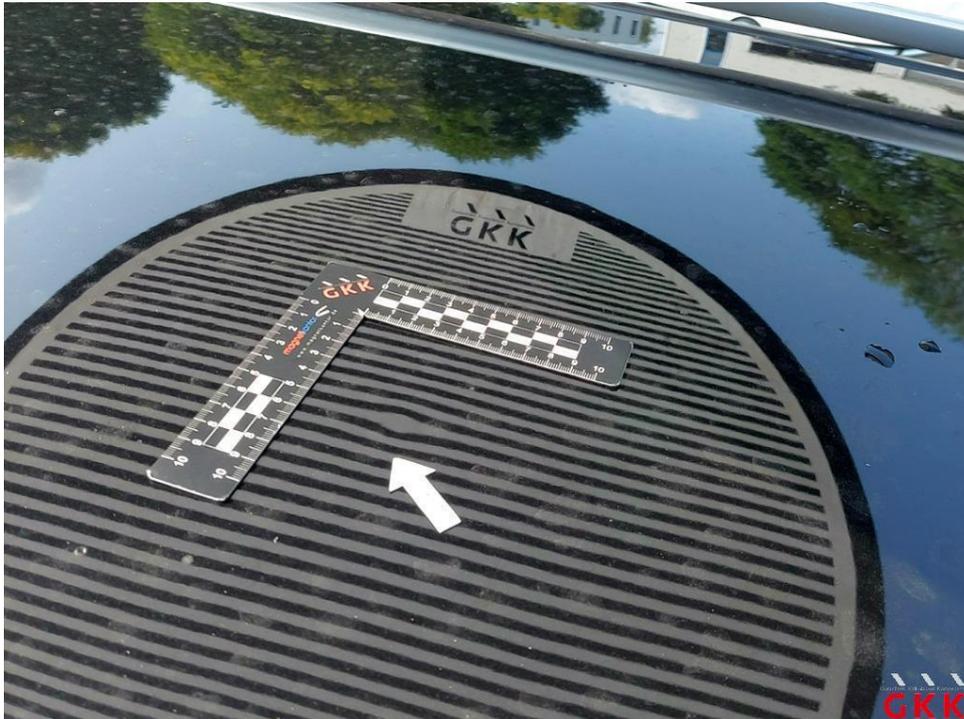
Bild 17 Dach, 4 bis 10 Dellen / Bauteil, kalt drücken

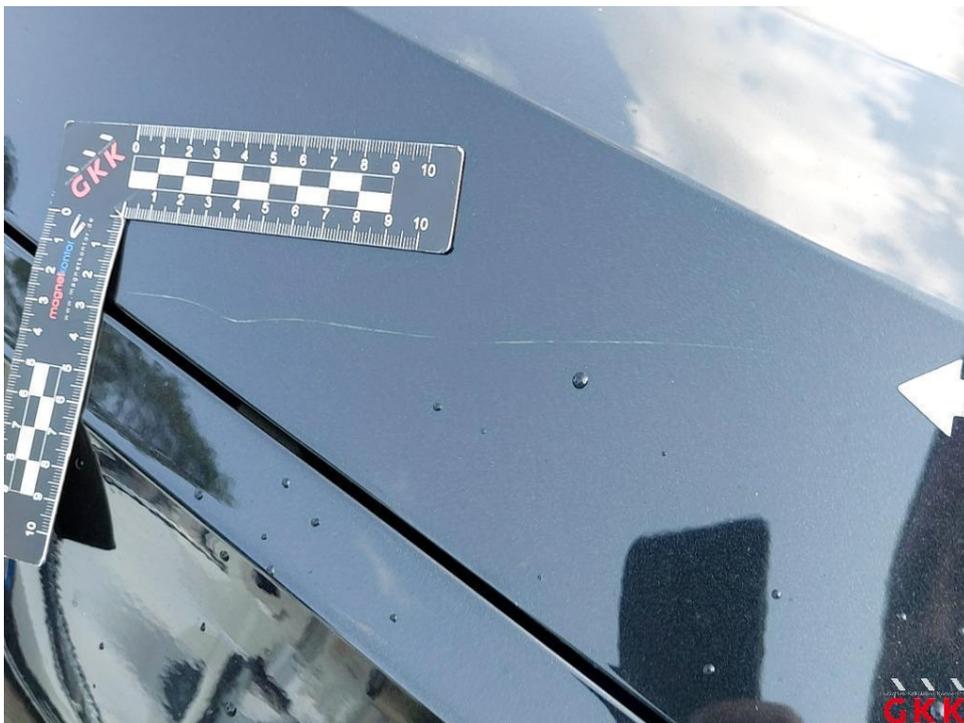
Motorhaube, beschädigt, lackieren (Bild 18, Bild 19)

Bild 18 Motorhaube, beschädigt, lackieren

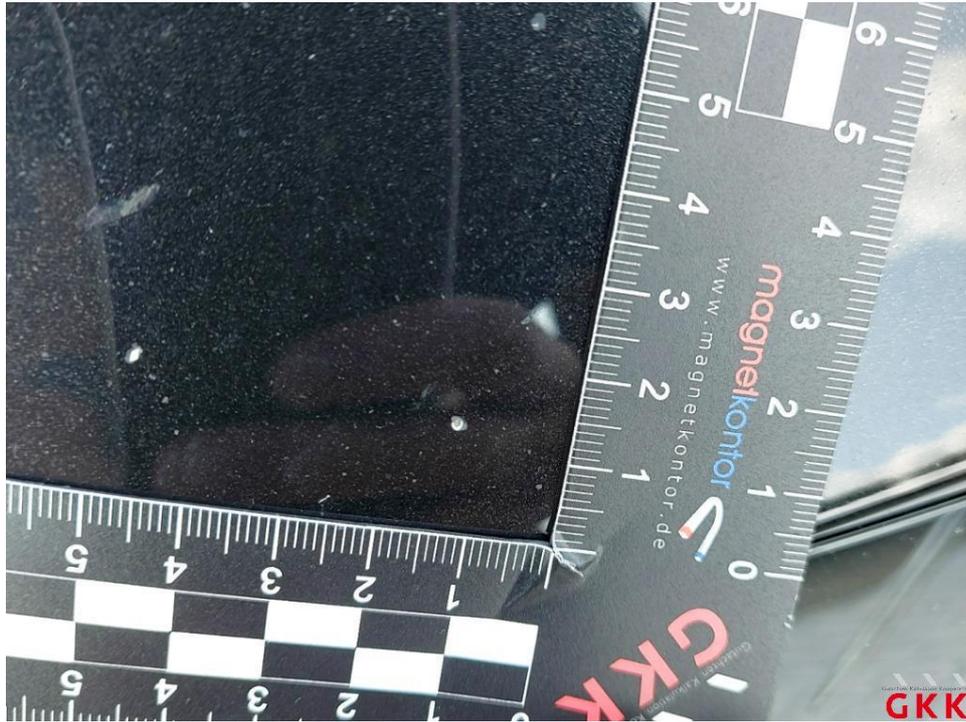
Bild 19 Motorhaube, beschädigt, lackieren

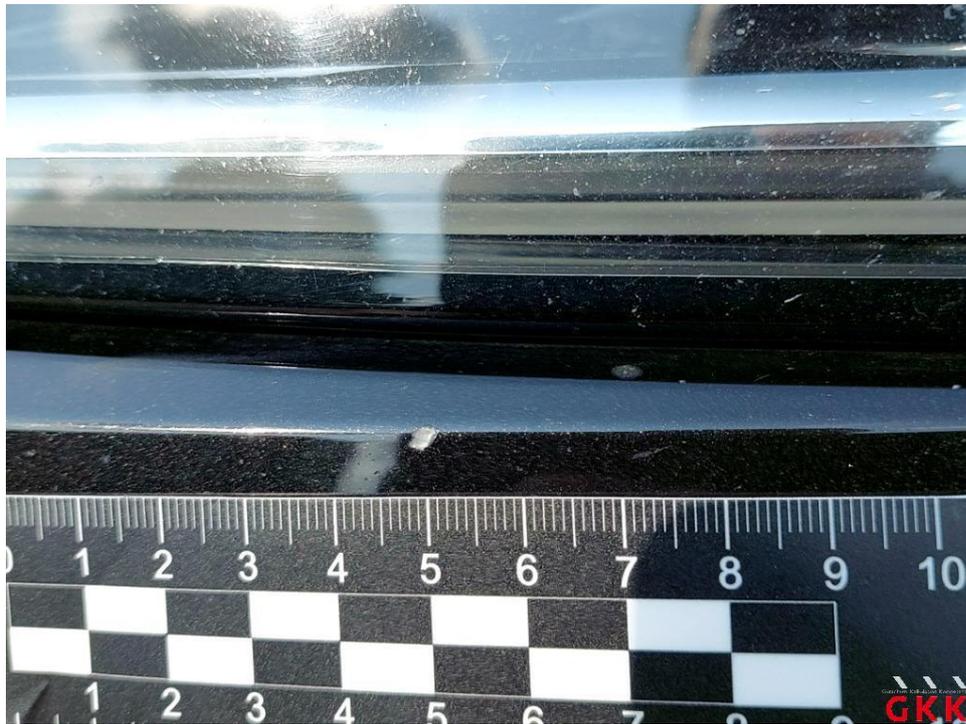
Stoßfänger vorne Verkleidung -lackiert-, Steinschlag, lackieren (Bild 20, Bild 21)

Bild 20 Stoßfänger vorne, Verkleidung -lackiert-, Steinschlag, lackieren

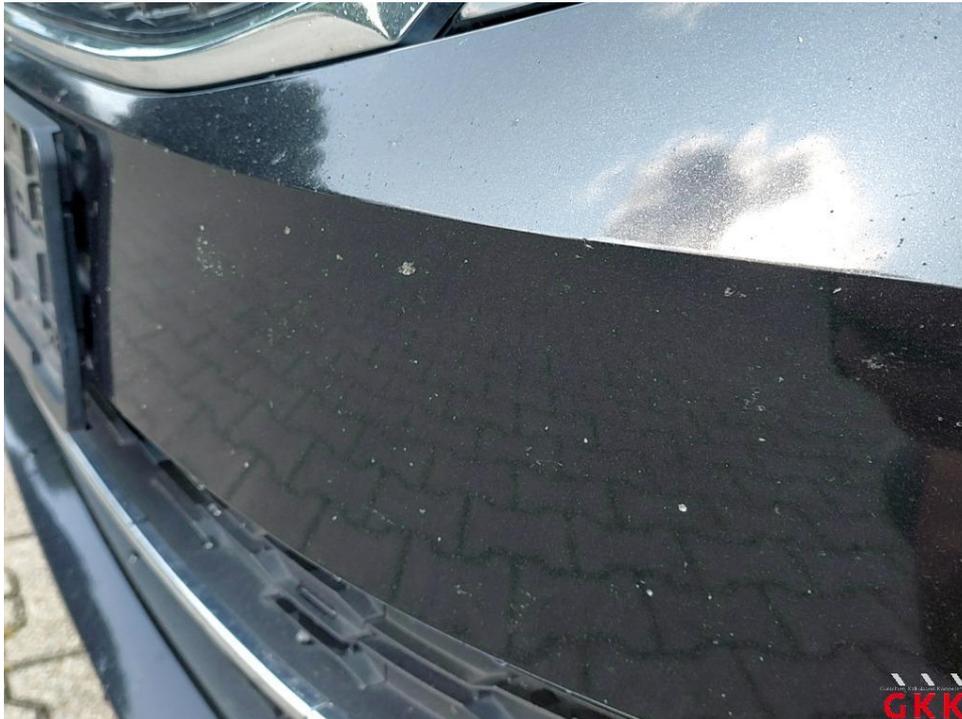
Bild 21 Stoßfänger vorne, Verkleidung -lackiert-, Steinschlag, lackieren

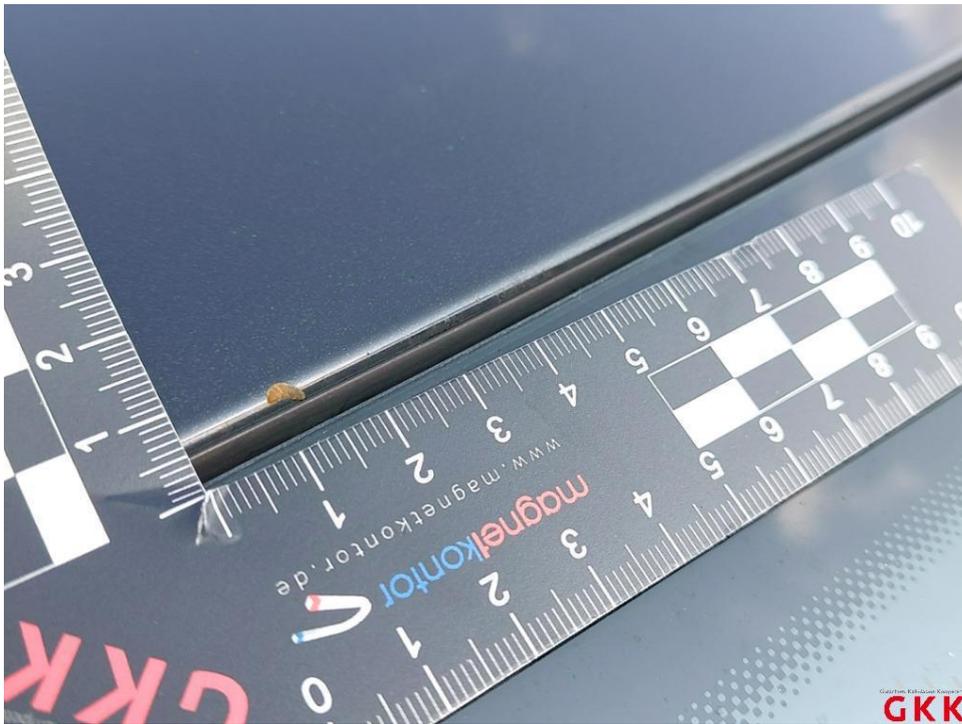
Dach vorne, Steinschlag, Smartrepair (Bild 22, Bild 23)

Bild 22 Dach, vorne, Steinschlag, Smartrepair

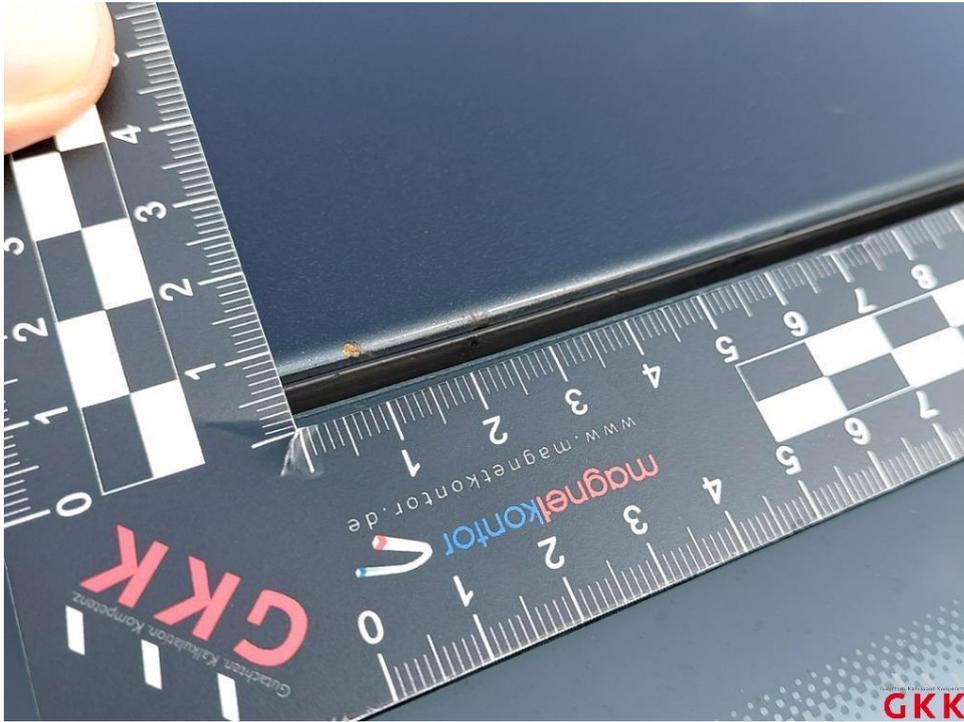
Bild 23 Dach, vorne, Steinschlag, Smartrepair

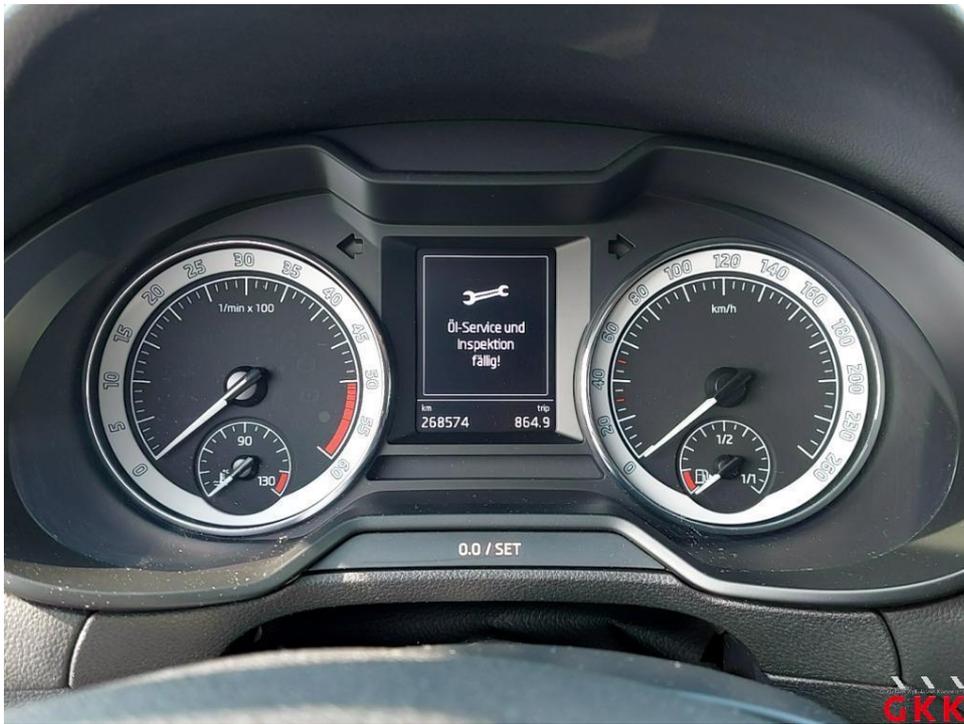
Inspektion groß Mittelklasse, fällig, durchführen (Bild 24)

Bild 24 Inspektion groß, Mittelklasse, fällig, durchführen
