» Übersicht

Auftrags-Nr: 1001986907
Besichtigt am: 30.06.2025 09:03
Berichts-Nr: 8598369
FIN: VSSZZZ5FZM6562118

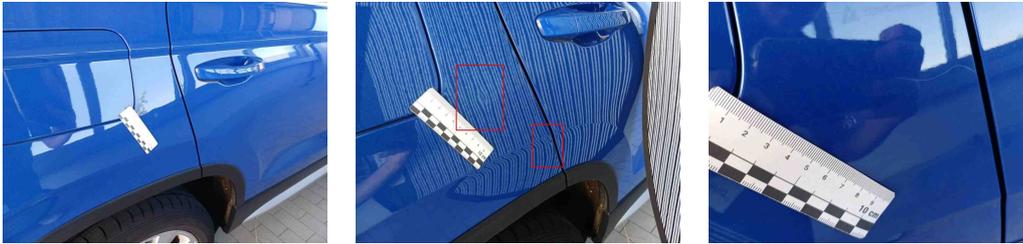
1 - Seitenwand hinten rechts - Delle(n) und Kratzer - Instandsetzen + lackieren

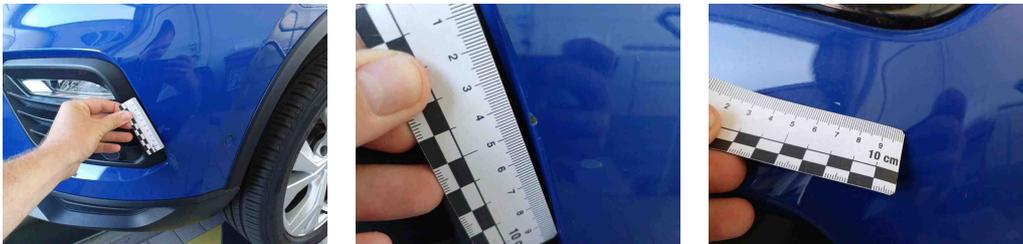
3 - Stoßfänger vorne - Kratzer - Spotrepair

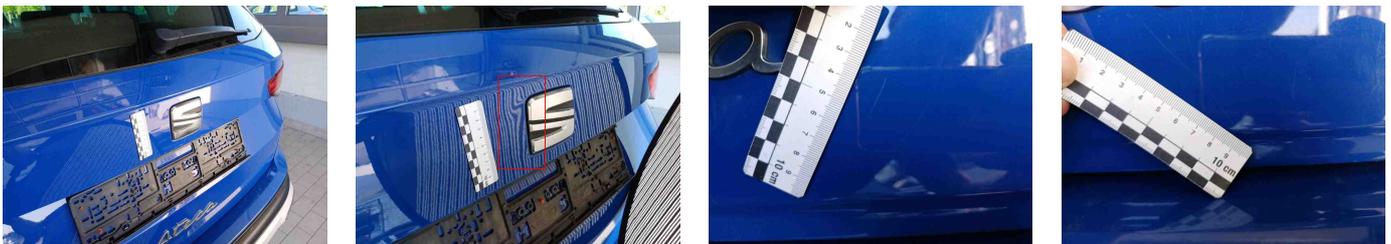
4 - Heckklappe - Delle(n) - Spotrepair

/Kratzer

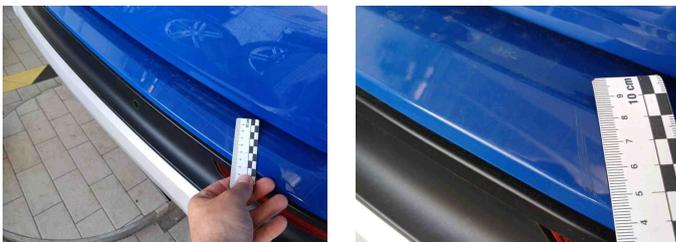
5 - Stoßfänger hinten - Kratzer - Spotrepair
