Auftrags-Nr: 1002011063
Besichtigt am: 04.07.2025 09:54
Berichts-Nr: 8634396
FIN: TMBJJ8NX8NY120028

Fahrzeugkategorie:	Personenkraftwagen
Fahrzeugart:	Kombi
Hersteller:	Skoda
Modell:	Octavia
HSN / TSN:	8004 / AWL
Erstzulassungsdatum:	14.07.2022
Laufleistung:	140.301 km
Farbe:	Schwarz-Magic Perleffekt
Farbe Dach:	Schwarz-Magic Perleffekt
Antriebsart:	Frontantrieb
Motorisierung/Kraftstoff:	Diesel
Hubraum:	2.000 ccm
Leistung:	110 kW (150 PS)
Fahrzeuglänge:	4.689 mm
Fahrzeughöhe:	1.505 mm
Fahrzeugbreite:	1.829 mm
Zulässiges Gesamtgewicht:	1.990 kg
Radstand:	2.667 mm
Anzahl Achsen:	2
Zylinder:	4
Schadstoffklasse:	Euro 6
Anzahl Türen:	4
Anzahl Sitze:	5
Getriebe:	Automatik 7-Gang
Polsterart:	Stoff
Interieurfarbe:	Schwarz
Anzahl vorhandene Schlüssel:	2

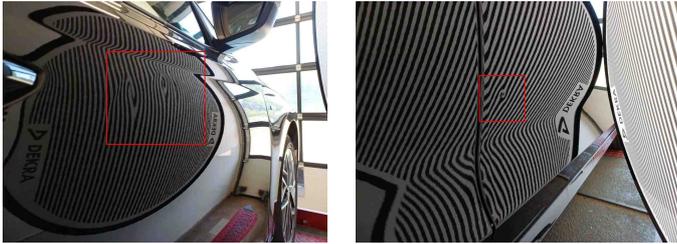
6 - Tür vorne rechts - Delle(n) - Kaltdrücken

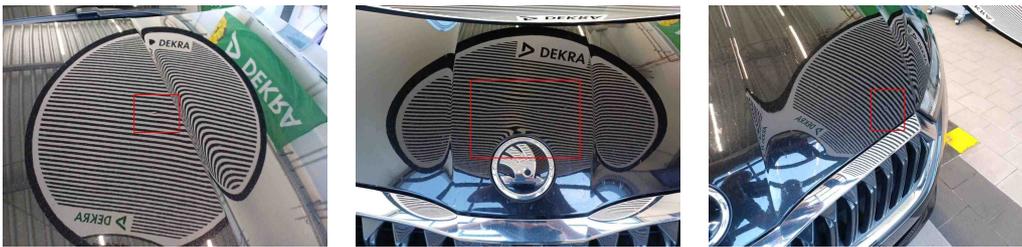
7 - Motorhaube - Delle(n) - Kaltdrücken

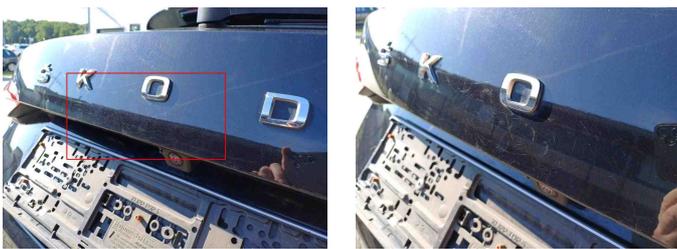
8 - Heckklappe - Kratzer - Spotrepair

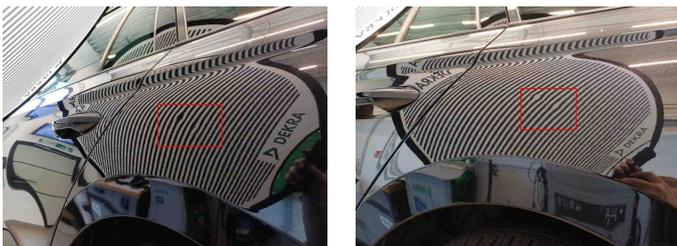
9 - Seitenwand hinten links - Delle(n) - Kaltdrücken

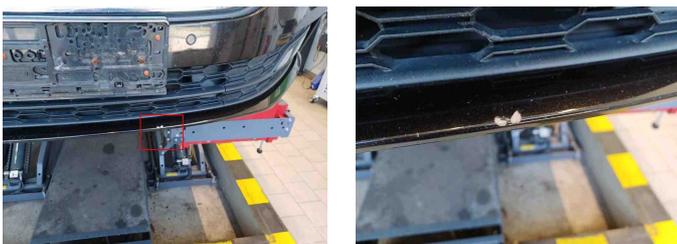
10 - Stoßfänger vorne - Kratzer - Smart Repair

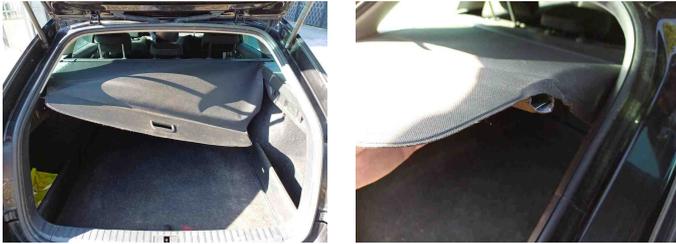
11 - Kofferraumabdeckung (Rollo) - Gebrochen - Ersetzen

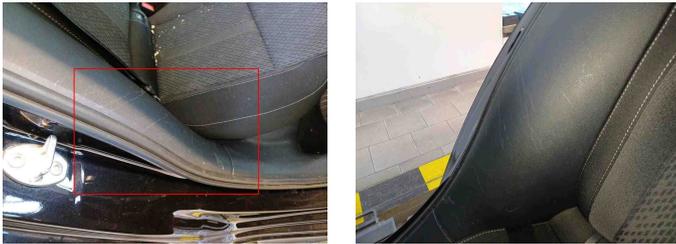
12 - Einstieg Verkleidung hinten rechts - Kratzer - Ersetzen

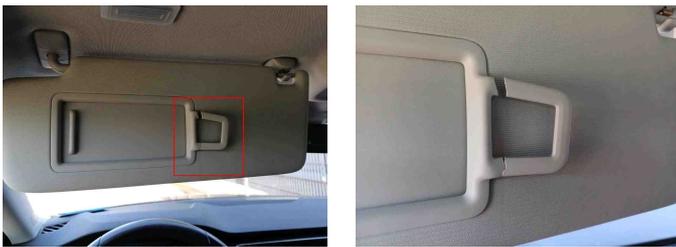
13 - Sonnenblende links - Gebrochen - Ersetzen

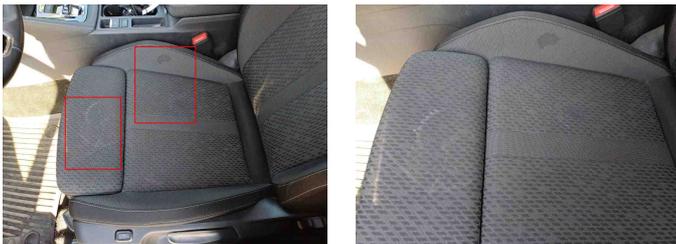
14 - Sitzbezug vorne links - Verschmutzt - Reinigen

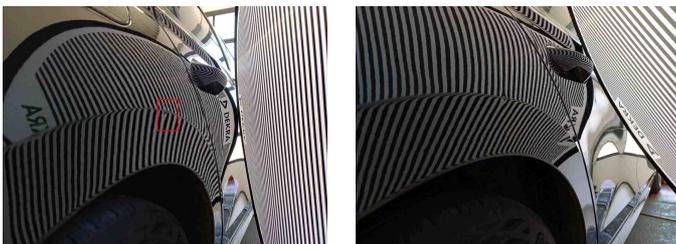
1 - Seitenwand hinten rechts - Delle(n) - Akzeptabel (Gebrauchsspur)
