» Übersicht

Auftrags-Nr: 1002052075
Besichtigt am: 08.07.2025 13:35
Berichts-Nr: 8821347
FIN: WVGZZZ5N8PW049021

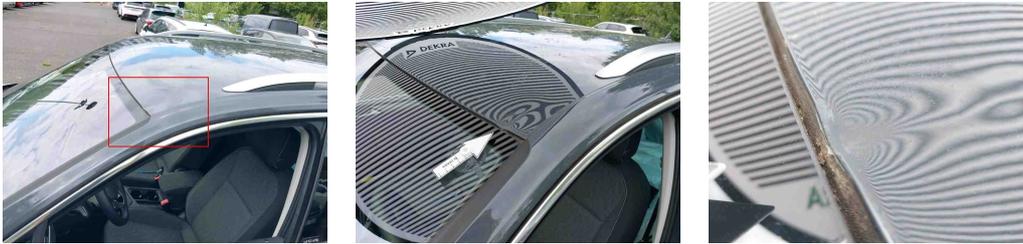
1 - Dach - Delle(n) und Kratzer - Instandsetzen + lackieren

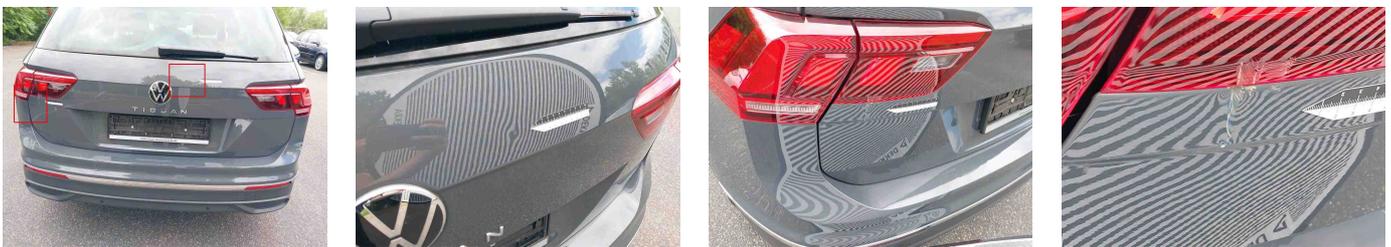
2 - Heckklappe - Delle(n) und Kratzer - Instandsetzen + lackieren

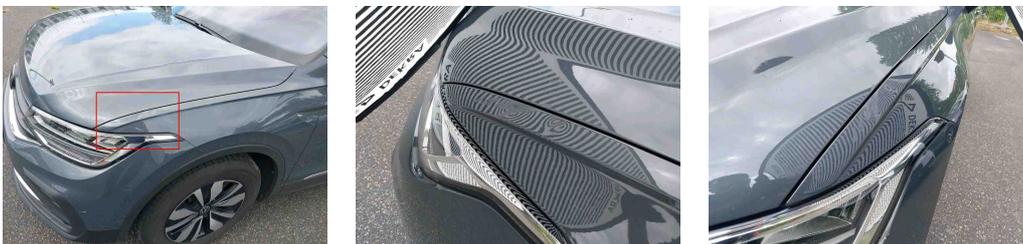
3 - Kotflügel vorne links - Delle(n) und Kratzer - Instandsetzen + lackieren

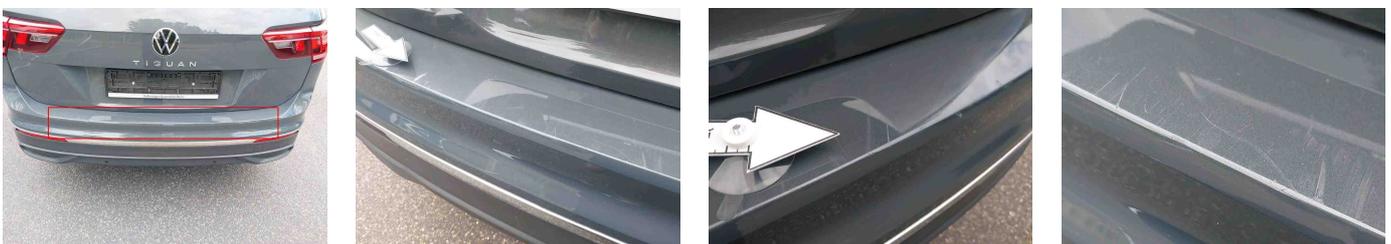
4 - Stoßfänger hinten - Kratzer - Lackieren

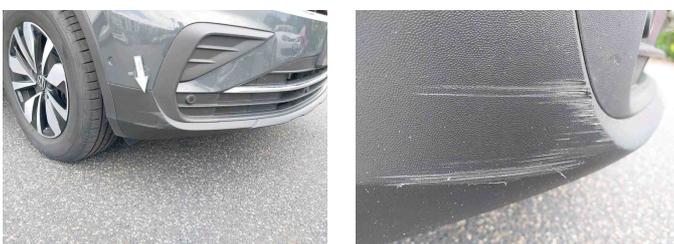
5 - Stoßfängerspoiler vorne - Kratzer - Ersetzen
