» Übersicht

Auftrags-Nr: 1002034426
Besichtigt am: 23.07.2025 15:21
Berichts-Nr: 8750291
FIN: WVVZZZCDZNW529817

» Fahrzeugdaten

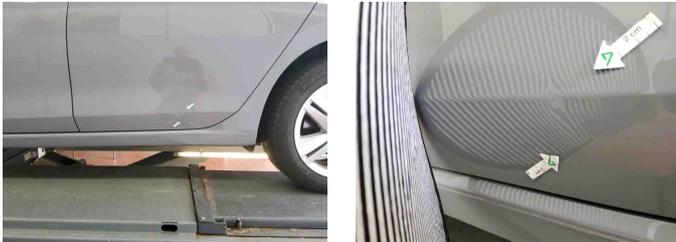
1 - Tür hinten links - Delle(n) - Instandsetzen + lackieren

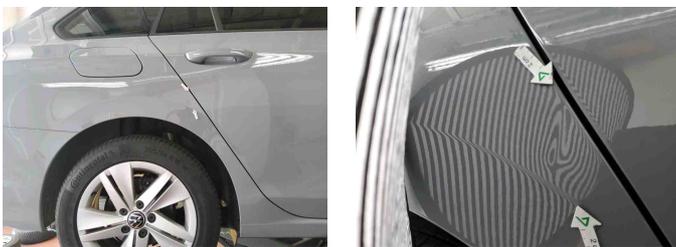
2 - Seitenwand hinten rechts - Delle(n) - Instandsetzen + lackieren

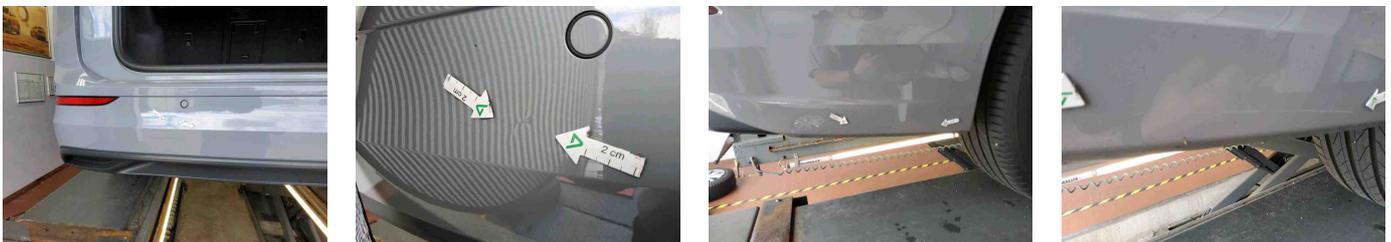
3 - Stoßfänger hinten - Delle(n) und Kratzer - Instandsetzen + lackieren

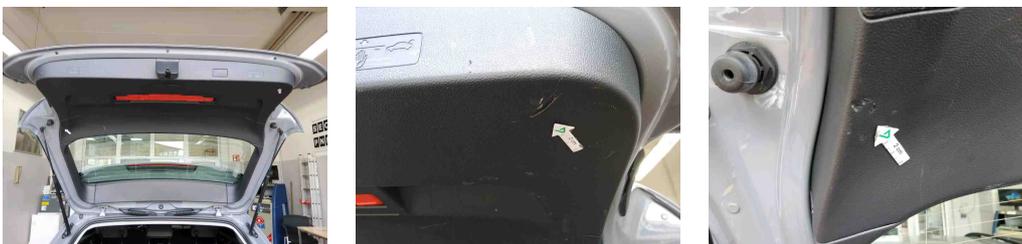
5 - Heckklappenverkleidung - Kratzer - Ersetzen
