## » Übersicht

**Auftrags-Nr:** 1001983821  
**Besichtigt am:** 12.06.2025 12:47  
**Berichts-Nr:** 8504944  
**FIN:** TMBJW9NP9N7036488

<b>Fahrzeugkategorie:</b>	Personenkraftwagen
<b>Fahrzeugart:</b>	Kombi
<b>Hersteller:</b>	Skoda
<b>Modell:</b>	Superb
<b>HSN / TSN:</b>	8004 / AUJ
<b>Erstzulassungsdatum:</b>	19.04.2022
<b>Laufleistung:</b>	105.580 km
<b>Farbe:</b>	Race-Blau Metallic
<b>Farbe Dach:</b>	Race-Blau Metallic
<b>Antriebsart:</b>	Frontantrieb
<b>Motorisierung/Kraftstoff:</b>	Hybrid Benzin
<b>Hubraum:</b>	1.400 ccm
<b>Leistung:</b>	115 kW (157 PS)
<b>Fahrzeuglänge:</b>	
<b>Fahrzeughöhe:</b>	
<b>Fahrzeugbreite:</b>	
<b>Zulässiges Gesamtgewicht:</b>	
<b>Radstand:</b>	
<b>Anzahl Achsen:</b>	2
<b>Zylinder:</b>	4
<b>Schadstoffklasse:</b>	Euro 6
<b>Anzahl Türen:</b>	4
<b>Anzahl Sitze:</b>	5
<b>Getriebe:</b>	Automatik 6-Gang
<b>Polsterart:</b>	Stoff
<b>Interieurfarbe:</b>	Beige
<b>Anzahl vorhandene Schlüssel:</b>	2

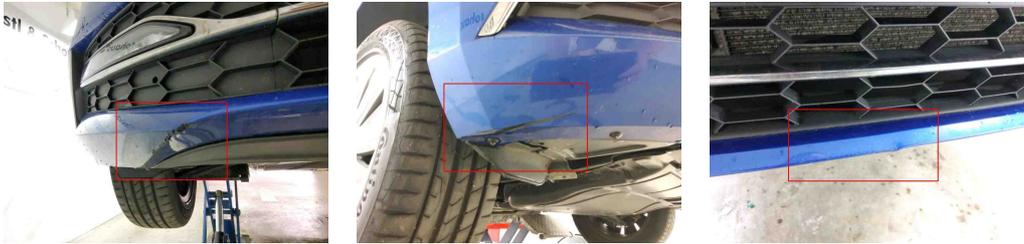
1 - Stoßfänger vorne - Delle(n) und Kratzer - Ersetzen und lackieren

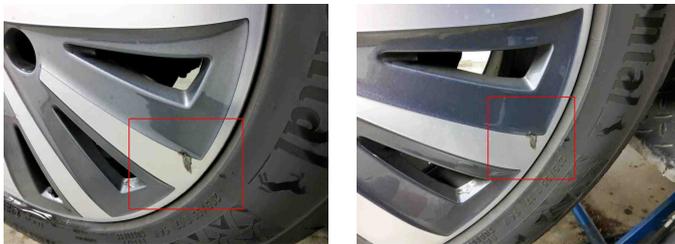
2 - Alufelge glanzgedreht vorne links - Kratzer - Pauschalbetrag

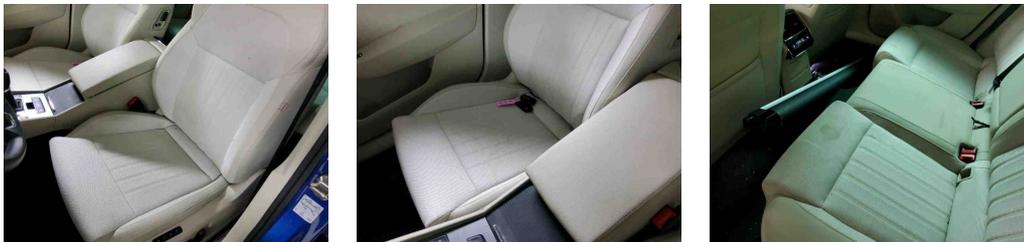
3 - Innenraum - Verschmutzt - Reinigen

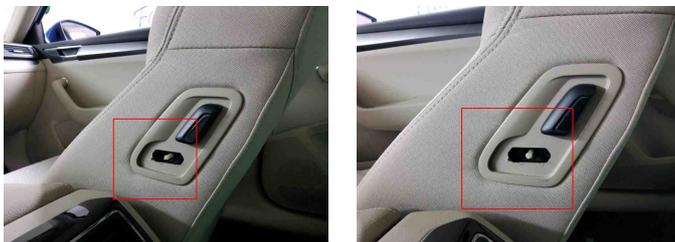
4 - Sitzversteller vorne rechts - Beschädigt - Ersetzen

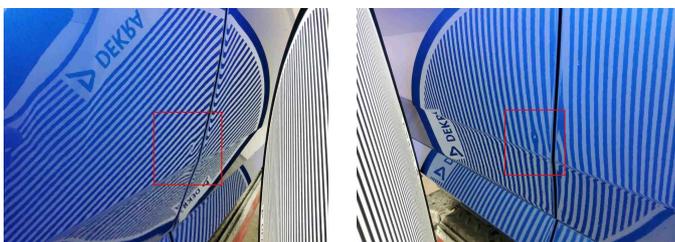
5 - Tür hinten rechts - Delle(n) - Kaltdrücken
