Zustandsbericht

- Protokoll der Fahrzeugbewertung -

Berichts-Nr: 8399652
vom: 22.05.2025

Fahrzeugkategorie:	Personenkraftwagen
Fahrzeugart:	SUV
Hersteller:	Cupra
Modell:	Formentor
HSN / TSN:	7593 / ARC
Erstzulassungsdatum:	13.05.2024
Laufleistung:	27.018 km
Farbe:	"Candy" Weiss
Farbe Dach:	"Candy" Weiss
Antriebsart:	Frontantrieb
Motorisierung/Kraftstoff:	Benzin
Hubraum:	1.500 ccm
Leistung:	110 kW (150 PS)
Fahrzeuglänge:	
Fahrzeughöhe:	
Fahrzeugbreite:	
Zulässiges Gesamtgewicht:	
Radstand:	
Anzahl Achsen:	2
Zylinder:	4
Schadstoffklasse:	Euro 6
Anzahl Türen:	4
Anzahl Sitze:	5
Getriebe:	Schaltgetriebe 6-Gang
Polsterart:	Stoff
Interieurfarbe:	Titanschwarz - Palomino-Braun
Anzahl vorhandene Schlüssel:	1

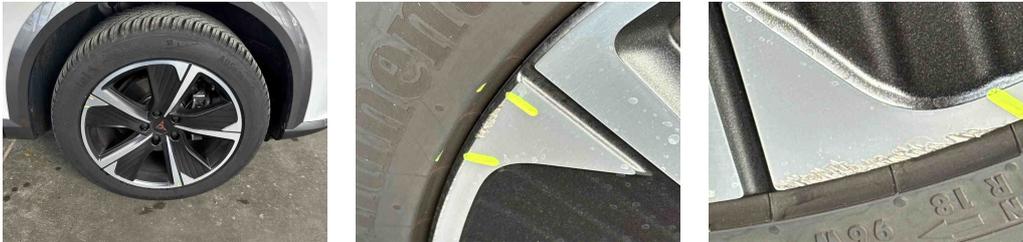
1 - Alufelge glanzgedreht vorne rechts - Kratzer - Ersetzen
Sicherheitsrelevanter Schaden

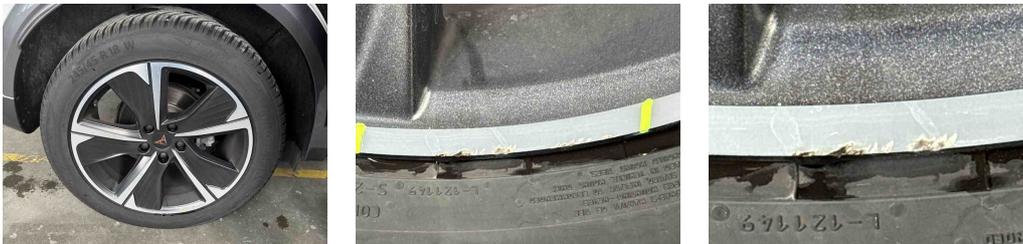
2 - Alufelge glanzgedreht hinten rechts - Kratzer - Ersetzen
Sicherheitsrelevanter Schaden

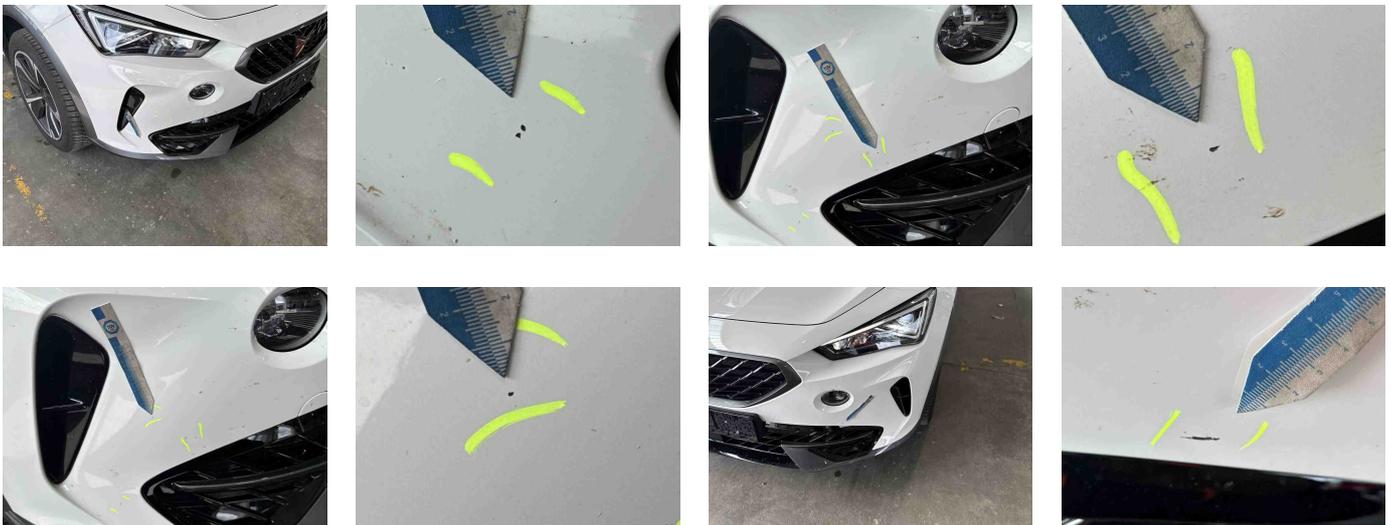
3 - Stoßfänger vorne - Kratzer - Instandsetzen + lackieren

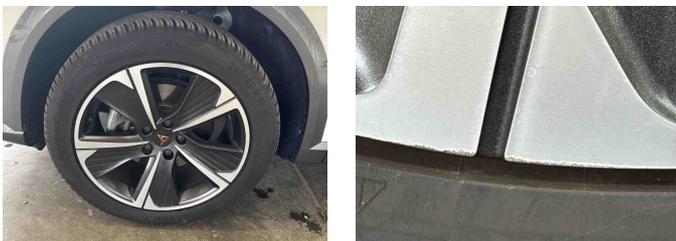
5 - Alufelge glanzgedreht vorne links - Kratzer - Pauschalbetrag
