Nr zlecenia: 63/04/08/2025/CarArena STANDARD

## Poglądowy Raport Stanu Technicznego

Zadanie: Ocena stanu technicznego i określenie wartości rynkowej pojazdu

| DANE IDENTYFIKACYJNE POJAZDU (*) | | Dane: [C] VIII-2025 | |
|---|---|---|---|
| Marka: | MERCEDES-BENZ | Nr rejestracyjny: | ZKA37688 |

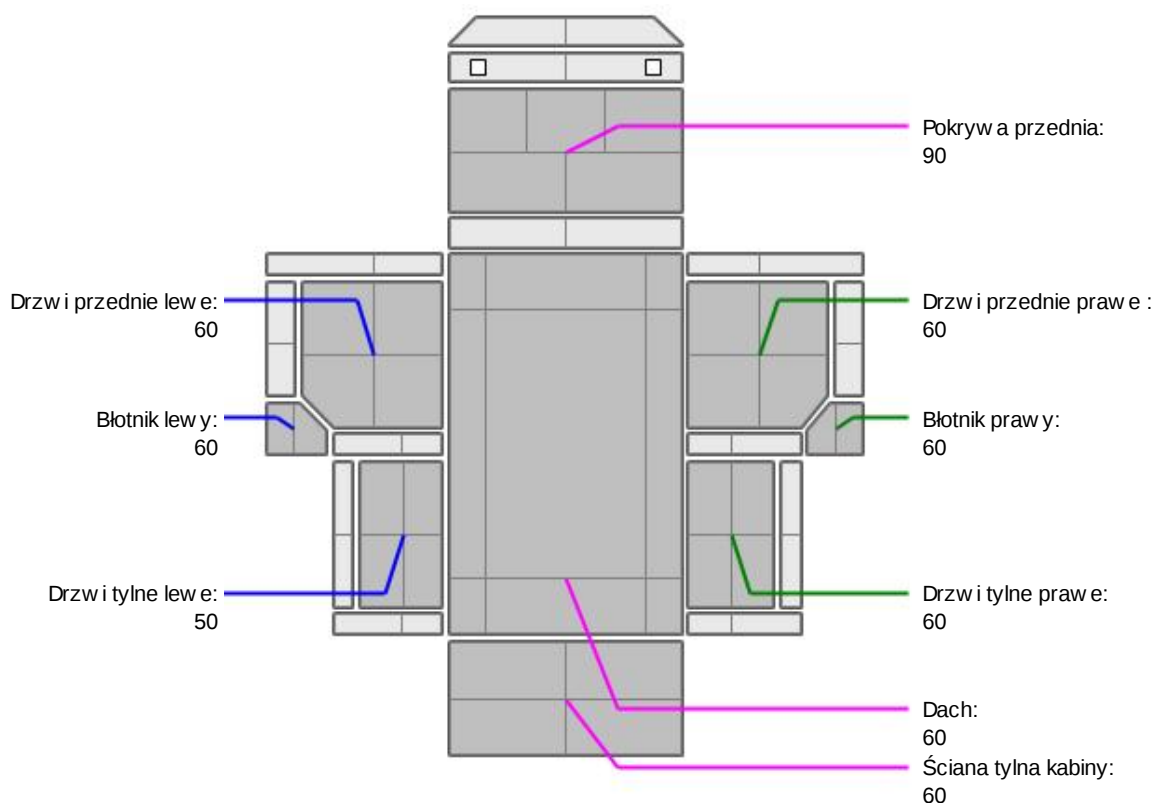
## KABINA KIEROWCY – Opis powłoki lakierowej

| L.p. | Nazwa elementu | L / P | Grubość powłoki [µm] | Opis |
|---|---|---|---|---|
| 1 | Pokrywa przednia | | 90 | |
| 2 | Dach | | 60 | |
| 3 | Błotnik | L | 60 | |
| 4 | Próg | L | 50 | |
| 5 | Drzwi przednie | L | 60 | |
| 6 | Drzwi tylne | L | 50 | |
| 7 | Błotnik | P | 60 | |
| 8 | Próg | P | 50 | |
| 9 | Drzwi przednie | P | 60 | |
| 10 | Drzwi tylne | P | 60 | |
| 11 | Ściana tylna kabiny | | 60 | |
