19.8.2025

299627

**TÜVNORD****Zustandsbericht****TÜV NORD Autoservice GmbH - Wurster Straße 92 - 27580 Bremerhaven**

Datenquelle: **VIN-Abfrage**  
Hersteller: **Peugeot**  
Typ: **5008**  
Fahrgestellnummer: **VF30ERHE8BS299627**  
Erstzulassung: **29.06.2012**  
Getriebe / Gänge: **Schaltgetriebe, 6 Gänge**  
Schadstoffklasse: **EU5**  
Vorverwendung: **Privat**

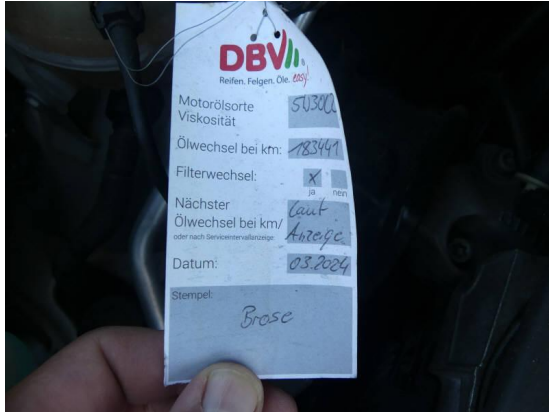
| Nr. | Teil | Bild Nr. | Schaden | Kommentar |
|---|---|---|---|---|
| 1 | Wartung | 1 | fällig | |

Bild 1: Wartung-Pflege / Wartung fällig

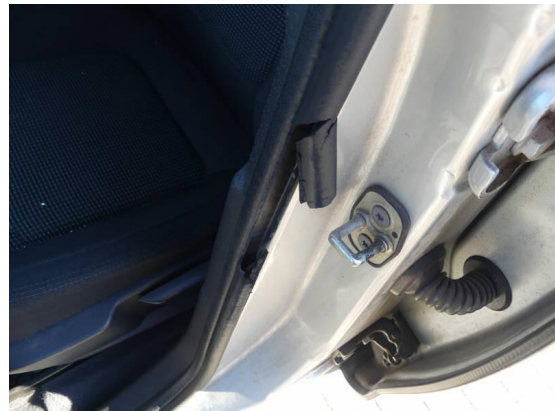
| Nr. | Teil | Bild Nr. | Schaden | Kommentar |
|---|---|---|---|---|
| 3 | Dichtgummi Tür vorne links | 4, 5 | gerissen | |

Bild 4: Technik / Dichtgummi Tür vorne links gerissen

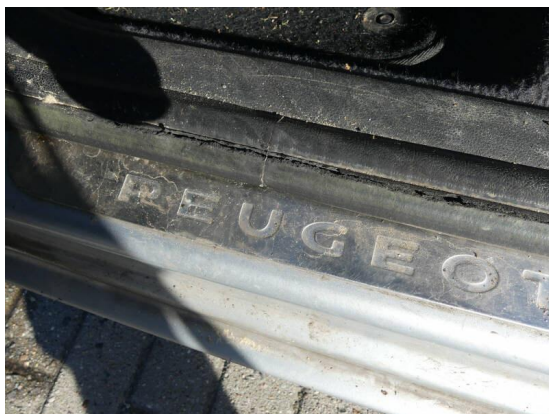
Bild 5: Technik / Dichtgummi Tür vorne links gerissen

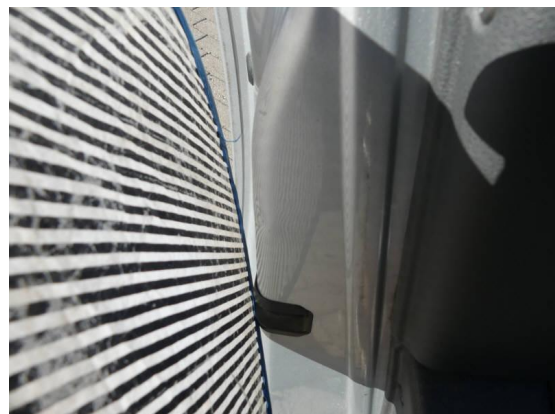
| Nr. | Teil | Bild Nr. | Schaden | Kommentar |
|---|---|---|---|---|
| 4 | Tür vorne links | 6, 7, 8 | Dellen und zerkratzt | |

Bild 6: Karosserie / Tür vorne links Dellen und zerkratzt

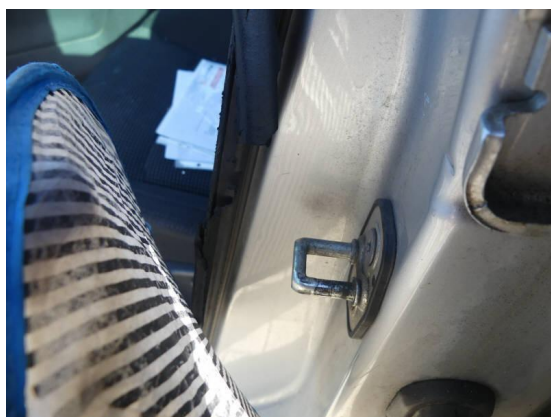
| Nr. | Teil | Bild Nr. | Schaden | Kommentar |
|---|---|---|---|---|
| 5 | B-Säule links | 9, 10 | Dellen | |

Bild 9: Karosserie / B-Säule links Dellen

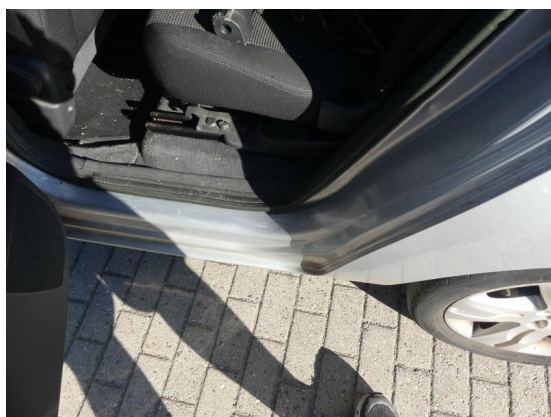
| Nr. | Teil | Bild Nr. | Schaden | Kommentar |
|---|---|---|---|---|
| 7 | Einstieg hinten links | 13, 14, 15 | Delle und zerkratzt | |

Bild 15: Karosserie / Einstieg hinten links Delle und zerkratzt

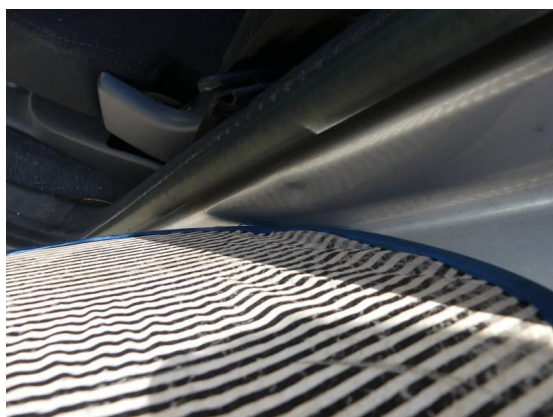
| Nr. | Teil | Bild Nr. | Schaden | Kommentar |
|---|---|---|---|---|
| 10 | C-Säule links | 21, 22 | Dellen | |

Bild 21: Karosserie / C-Säule links Dellen

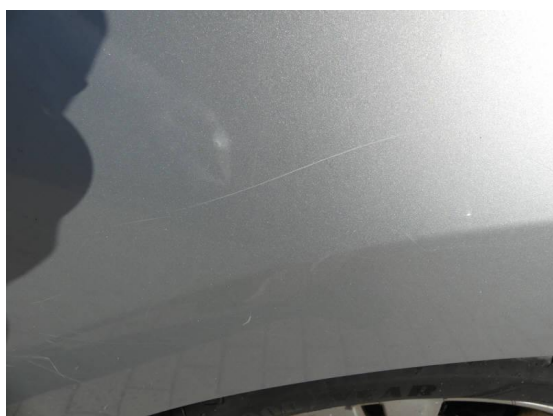
| Nr. | Teil | Bild Nr. | Schaden | Kommentar |
|---|---|---|---|---|
| 11 | Seitenteil links | 23, 24, 25 | zerkratzt | |

Bild 23: Karosserie / Seitenteil links zerkratzt

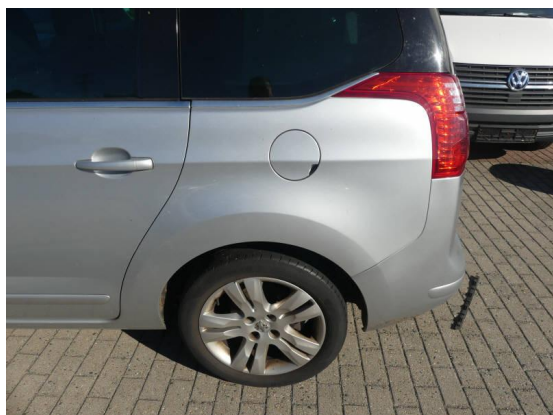
Bild 25: Karosserie / Seitenteil links zerkratzt

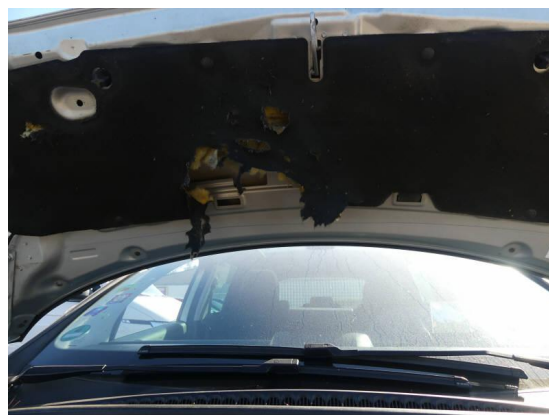
| Nr. | Teil | Bild Nr. | Schaden | Kommentar |
|---|---|---|---|---|
| 12 | Dämmmatte Motorhaube | 26 | zerrissen | |

Bild 26: Technik / Dämmmatte Motorhaube zerrissen

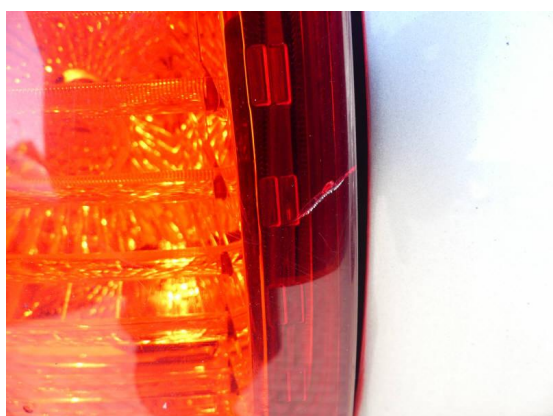
| Nr. | Teil | Bild Nr. | Schaden | Kommentar |
|---|---|---|---|---|
| 13 | Rückleuchte links | 27, 28 | gebrochen | |

Bild 27: Technik / Rückleuchte links gebrochen

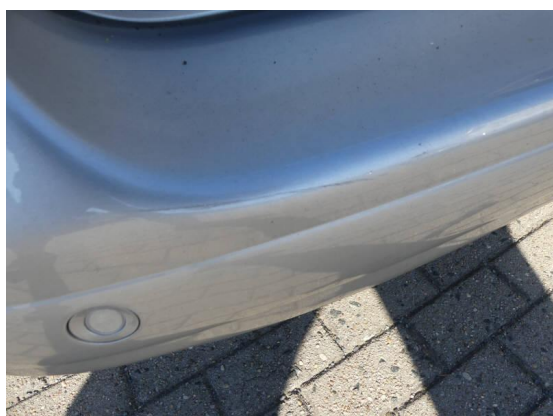
| Nr. | Teil | Bild Nr. | Schaden | Kommentar |
|---|---|---|---|---|
| 14 | Stoßfänger hinten | 29, 30, 31 | zerkratzt | |

Bild 29: Karosserie / Stoßfänger hinten zerkratzt

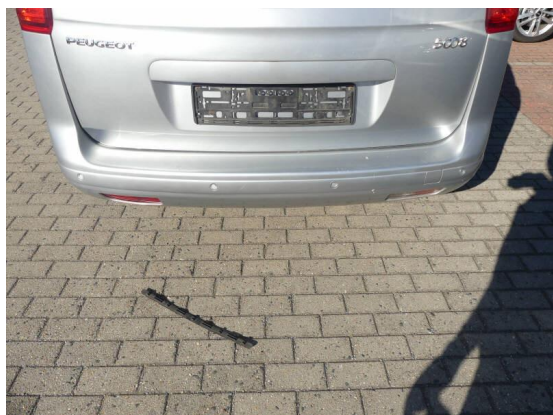
Bild 31: Karosserie / Stoßfänger hinten zerkratzt

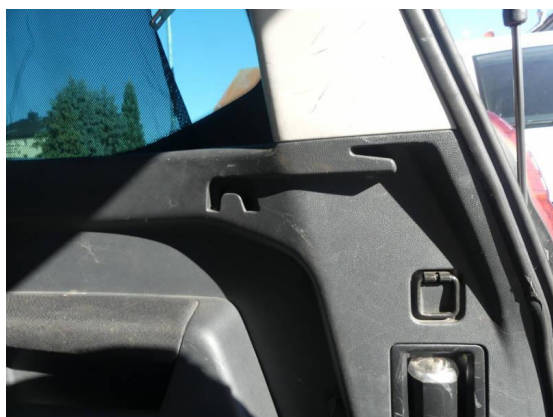
| Nr. | Teil | Bild Nr. | Schaden | Kommentar |
|---|---|---|---|---|
| 15 | Kofferraumverkleidung rechts und links | 32, 33 | Kratzer | |

Bild 33: Innenraum / Kofferraumverkleidung rechts und links Kratzer

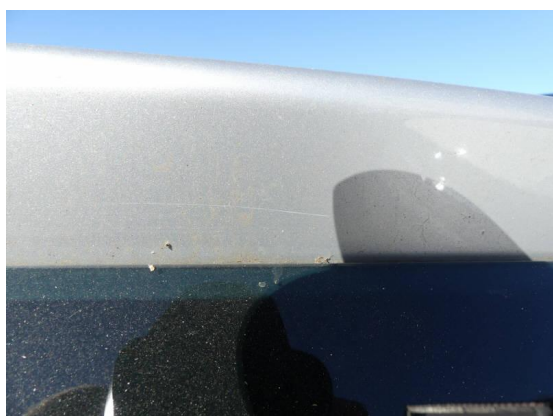
| Nr. | Teil | Bild Nr. | Schaden | Kommentar |
|---|---|---|---|---|
| 17 | Heckklappe | 35, 36 | Kratzer | |

Bild 35: Karosserie / Heckklappe Kratzer

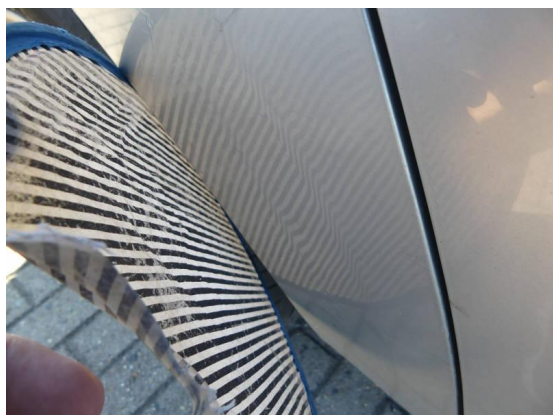
| Nr. | Teil | Bild Nr. | Schaden | Kommentar |
|---|---|---|---|---|
| 18 | Seitenteil rechts | 37, 38, 39 | deformiert und zerkratzt | |

Bild 37: Karosserie / Seitenteil rechts deformiert und zerkratzt

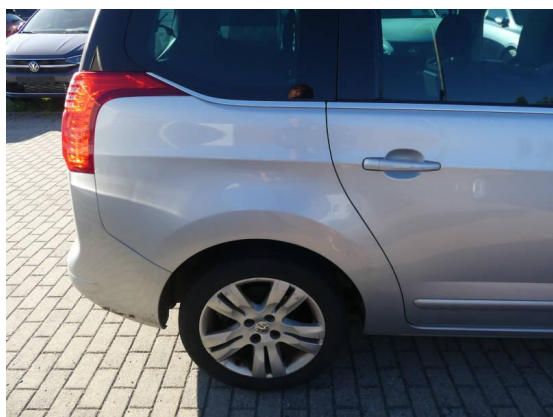
Bild 39: Karosserie / Seitenteil rechts deformiert und zerkratzt

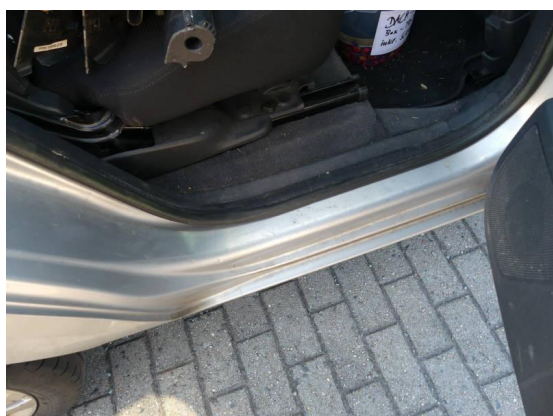
| Nr. | Teil | Bild Nr. | Schaden | Kommentar |
|---|---|---|---|---|
| 19 | Einstieg hinten rechts | 40, 41, 42 | Dellen und zerkratzt | |

Bild 41: Karosserie / Einstieg hinten rechts Dellen und zerkratzt

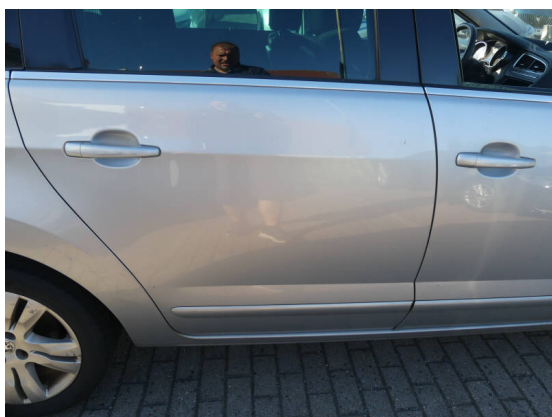
| Nr. | Teil | Bild Nr. | Schaden | Kommentar |
|---|---|---|---|---|
| 20 | Tür hinten rechts | 43, 44, 45 | zerkratzt | |

Bild 45: Karosserie / Tür hinten rechts zerkratzt

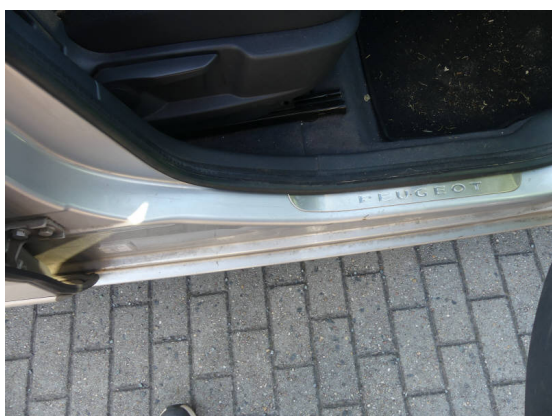
| Nr. | Teil | Bild Nr. | Schaden | Kommentar |
|---|---|---|---|---|
| 21 | Einstieg vorne rechts | 46, 47 | zerkratzt | |

Bild 47: Karosserie / Einstieg vorne rechts zerkratzt

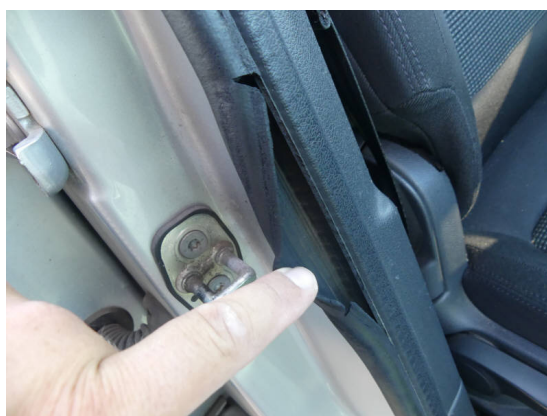
| Nr. | Teil | Bild Nr. | Schaden | Kommentar |
|---|---|---|---|---|
| 22 | Dichtgummi Tür vorne rechts | 48 | gerissen | |

Bild 48: Technik / Dichtgummi Tür vorne rechts gerissen

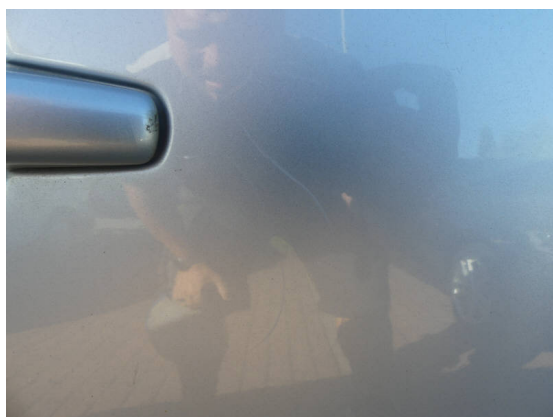
| Nr. | Teil | Bild Nr. | Schaden | Kommentar |
|---|---|---|---|---|
| 24 | Tür vorne rechts | 51, 52, 53 | deformiert und zerkratzt | |

Bild 51: Karosserie / Tür vorne rechts deformiert und zerkratzt

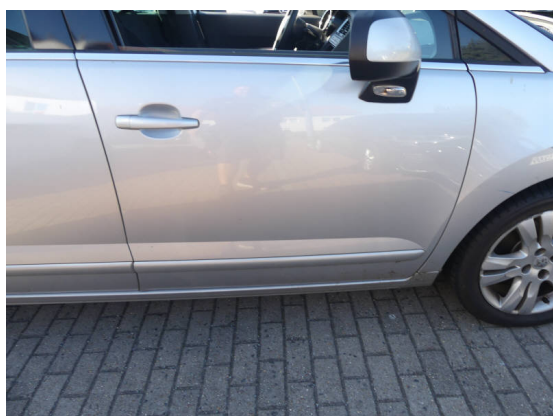
Bild 53: Karosserie / Tür vorne rechts deformiert und zerkratzt

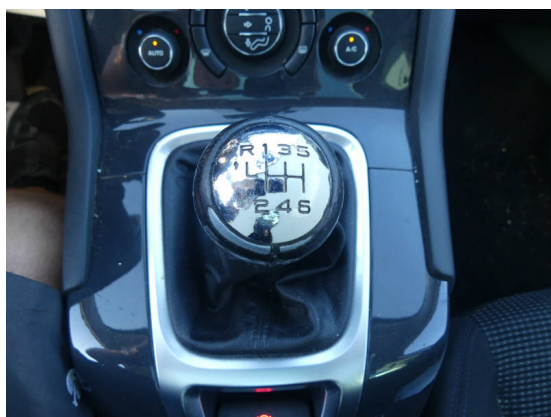
| Nr. | Teil | Bild Nr. | Schaden | Kommentar |
|---|---|---|---|---|
| 27 | Schaltknauf | 57 | abgegriffen | |

Bild 57: Innenraum / Schaltknauf abgegriffen

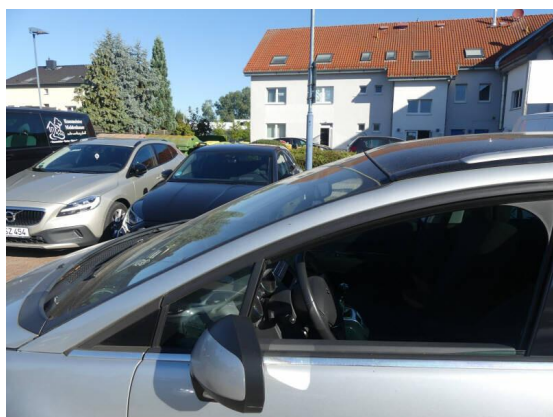
| Nr. | Teil | Bild Nr. | Schaden | Kommentar |
|---|---|---|---|---|
| 33 | A-Säule links | 68, 69 | zerkratzt | |

Bild 69: Karosserie / A-Säule links zerkratzt

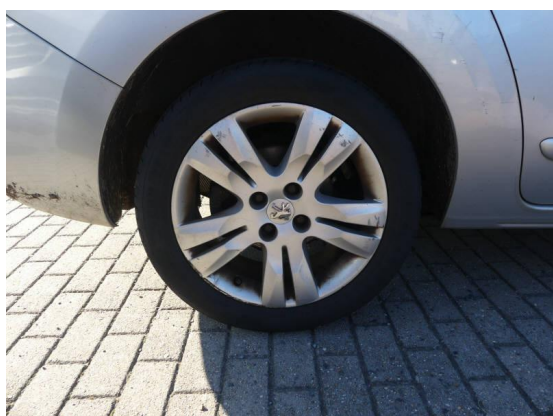
| Nr. | Teil | Bild Nr. | Schaden | Kommentar |
|---|---|---|---|---|
| 34 | Alufelgen (alle) | 70, 71, 72, 73 | zerkratzt | |

Bild 71: Reifen - Felge / Alufelgen (alle) zerkratzt
