## Verkaufsbericht

<b>Ihr Auftrag vom</b>	04.08.2025 durch SPITZKE SE Kompetenzzentrum Mitte
<b>Besichtigungsort</b>	63526 Erlensee, Zum Fliegerhorst 1405/1406
<b>Besichtigungsdatum</b>	08.08.2025
<b>Referenznummern</b>	60160026

<b>Fahrzeugident.-Nr.</b>	<b>TMBJJ7NX1MY015985</b>		
<b>Fahrzeugart</b>	PKW - Kombi	<b>Farbton / Lackart</b>	Moonweiß / Perleffekt
<b>Hersteller</b>	Skoda	<b>Nächste HU</b>	keine Angabe
<b>Typ / Verkaufsbez.</b>	Octavia Combi 2.0 TDI First Edition	<b>Laufleistung abgelesen</b>	200.645 km
<b>Erstzulassung</b>	15.09.2020	<b>Emissionsklasse</b>	keine Angabe
<b>Getriebe / Gänge</b>	Direktschaltung / 7	<b>Sitzplätze / Türen</b>	5 / 5
<b>Achsen / angetrieben</b>	2 / 1	<b>Anzahl Besitzer</b>	keine Angabe
<b>Motorart</b>	Reihenmotor / Diesel	<b>Hubraum / Nennleistung</b>	1.968 ccm / 110 KW
<b>Antriebsart</b>	Frontantrieb

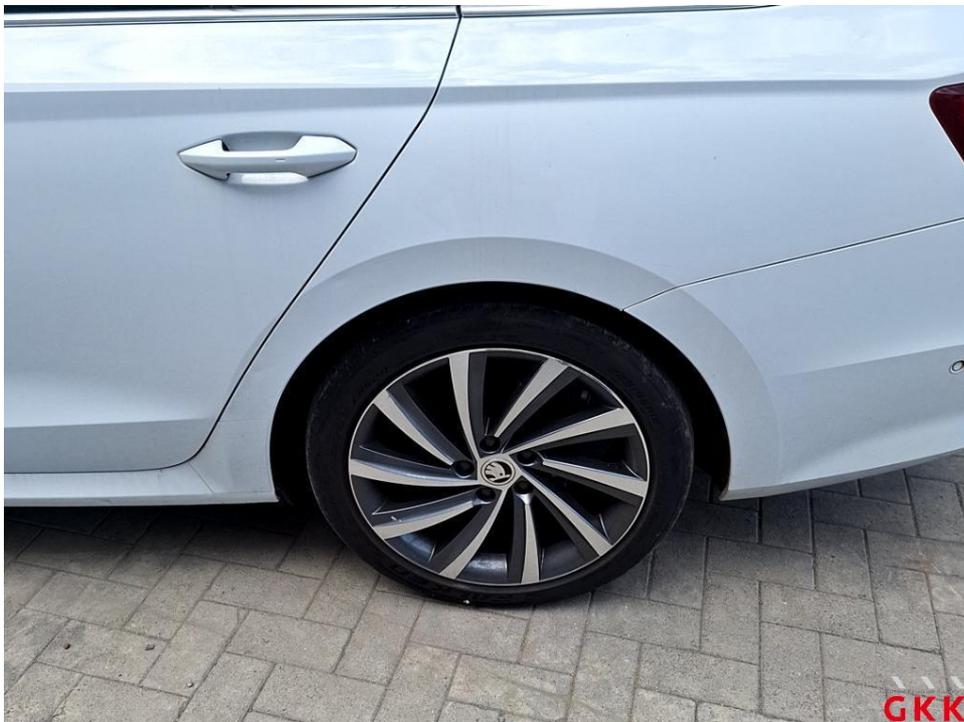
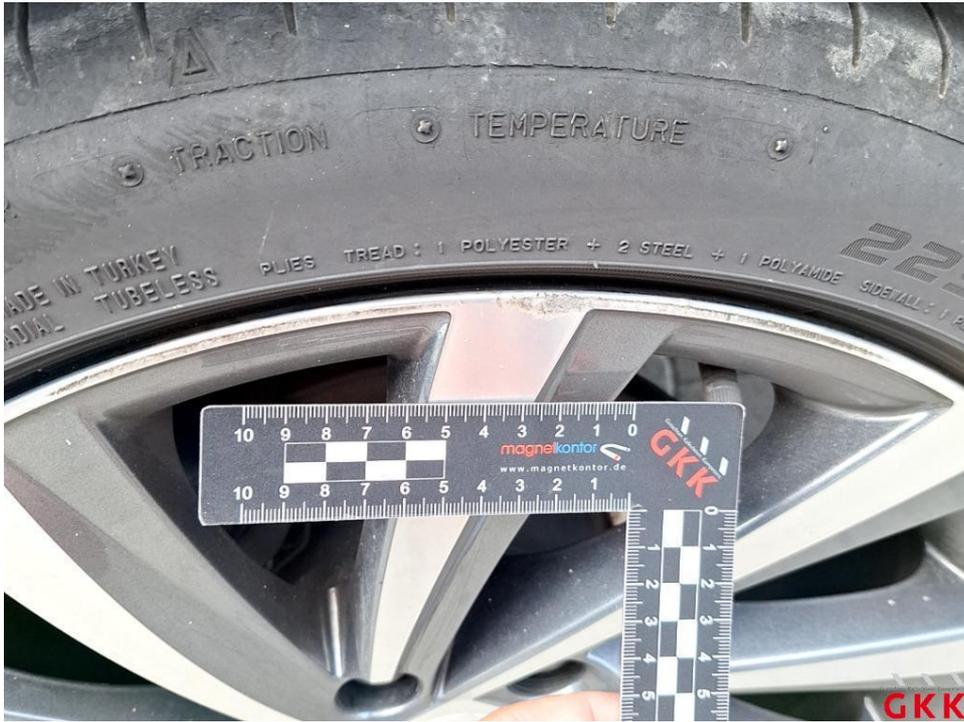
LM-Rad hinten links, beschädigt, ersetzen (Bild 14, Bild 15)

Bild 14 LM-Rad, hinten links, beschädigt, ersetzen

Bild 15 LM-Rad, hinten links, beschädigt, ersetzen

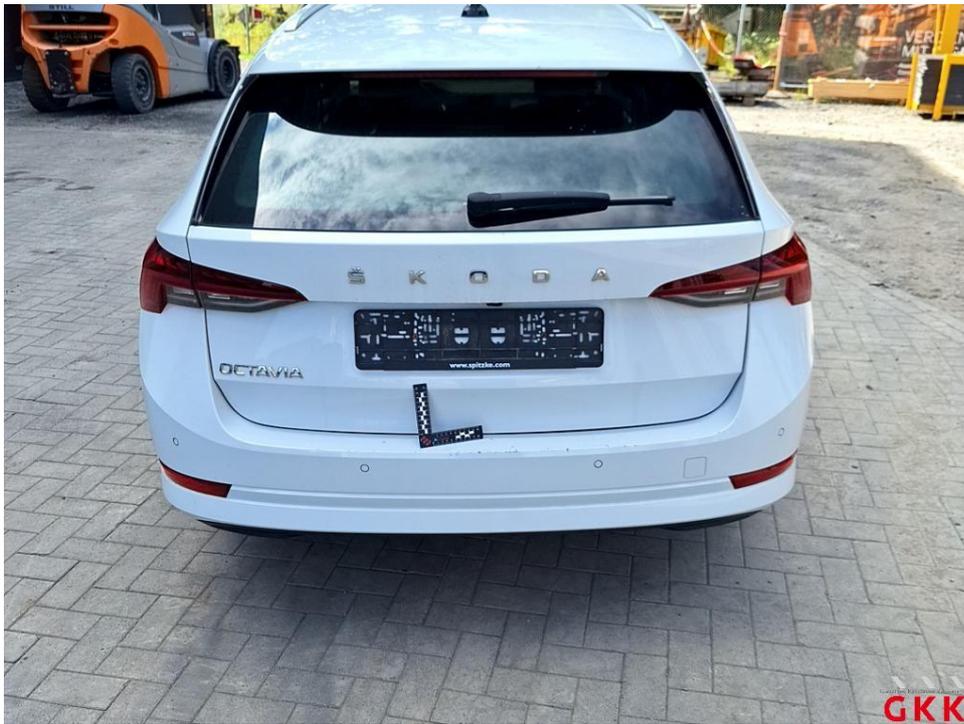
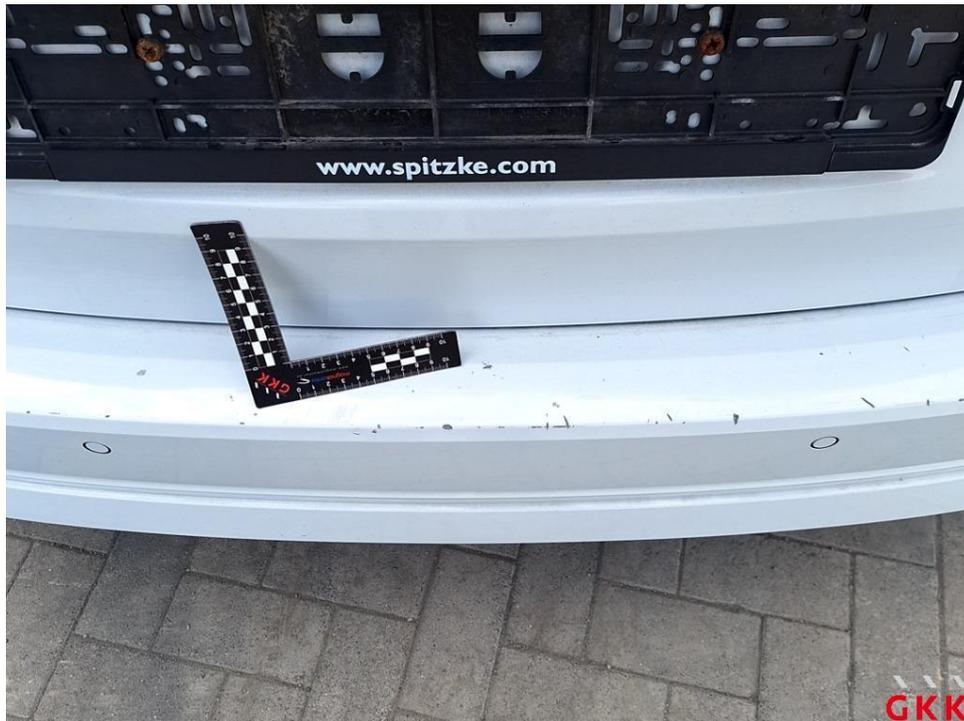
Stoßfänger hinten Verkleidung -lackiert-, verkratzt, lackieren (Bild 16, Bild 17)

Bild 16 Stoßfänger hinten, Verkleidung -lackiert-, verkratzt, lackieren

Bild 17 Stoßfänger hinten, Verkleidung -lackiert-, verkratzt, lackieren

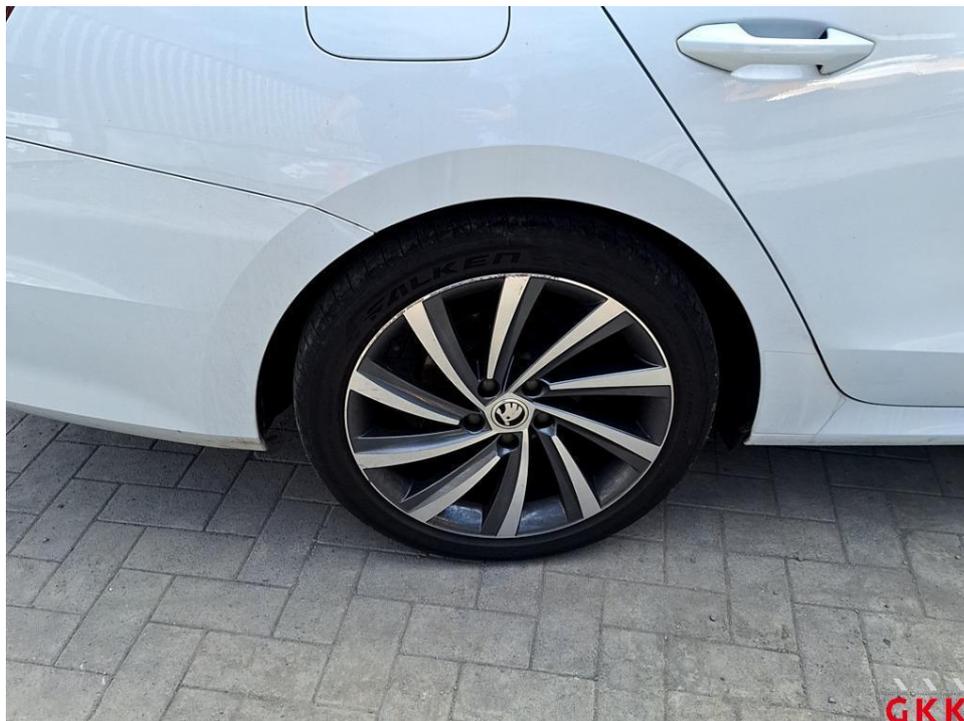
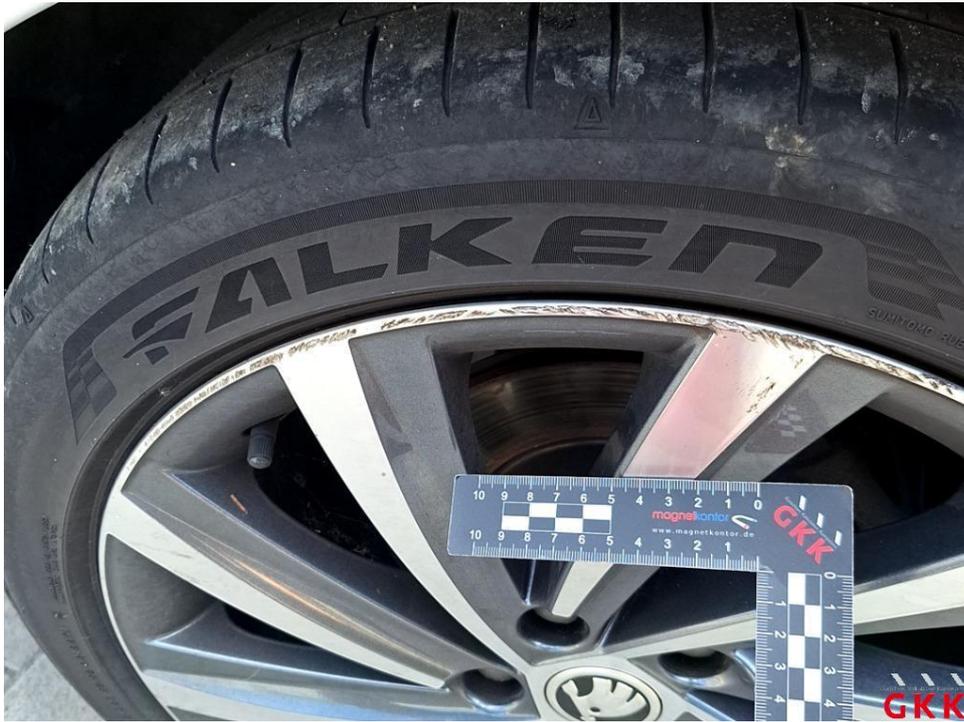
LM-Rad hinten rechts, beschädigt, ersetzen (Bild 18, Bild 19)

Bild 18 LM-Rad, hinten rechts, beschädigt, ersetzen

Bild 19 LM-Rad, hinten rechts, beschädigt, ersetzen

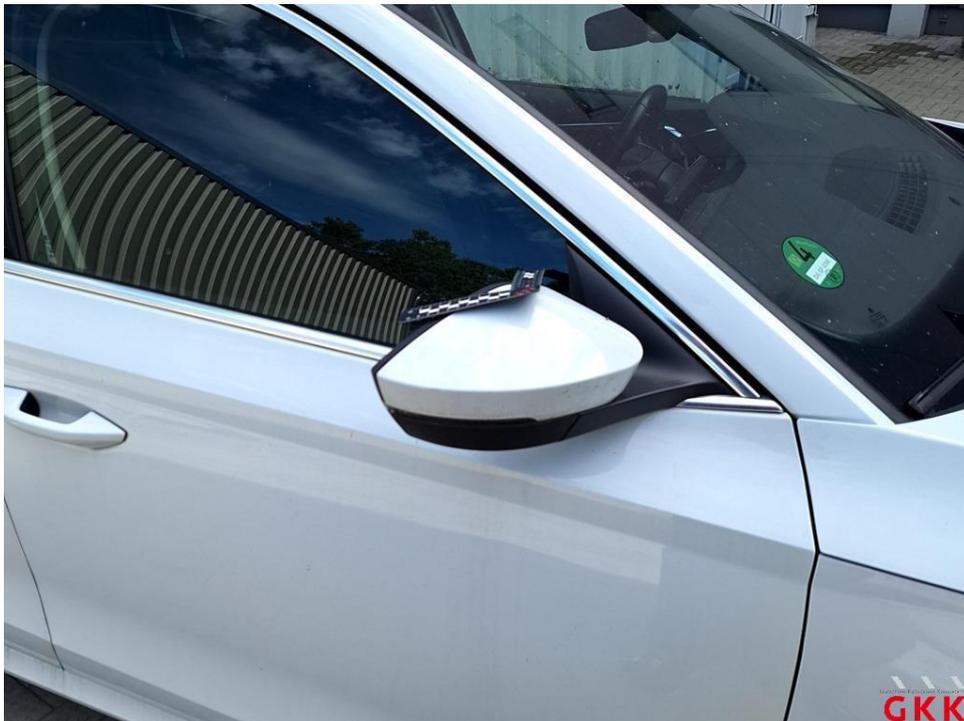
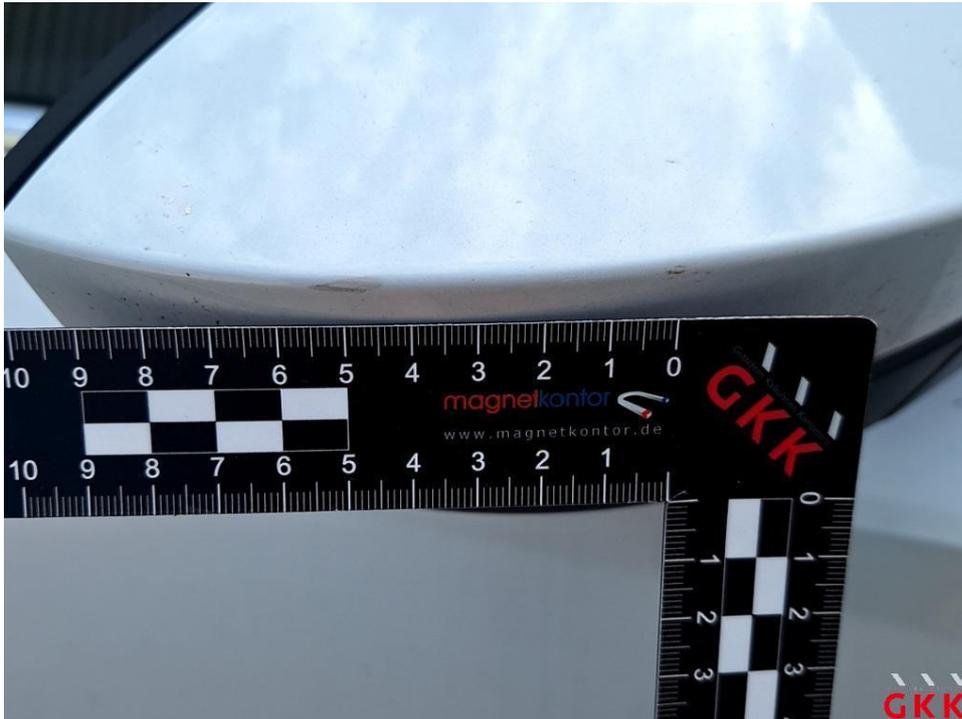
Spiegelgehäuse rechts Kappe -lackiert-, verkratzt, lackieren (Bild 20, Bild 21)

Bild 20 Spiegelgehäuse rechts, Kappe -lackiert-, verkratzt, lackieren

Bild 21 Spiegelgehäuse rechts, Kappe -lackiert-, verkratzt, lackieren

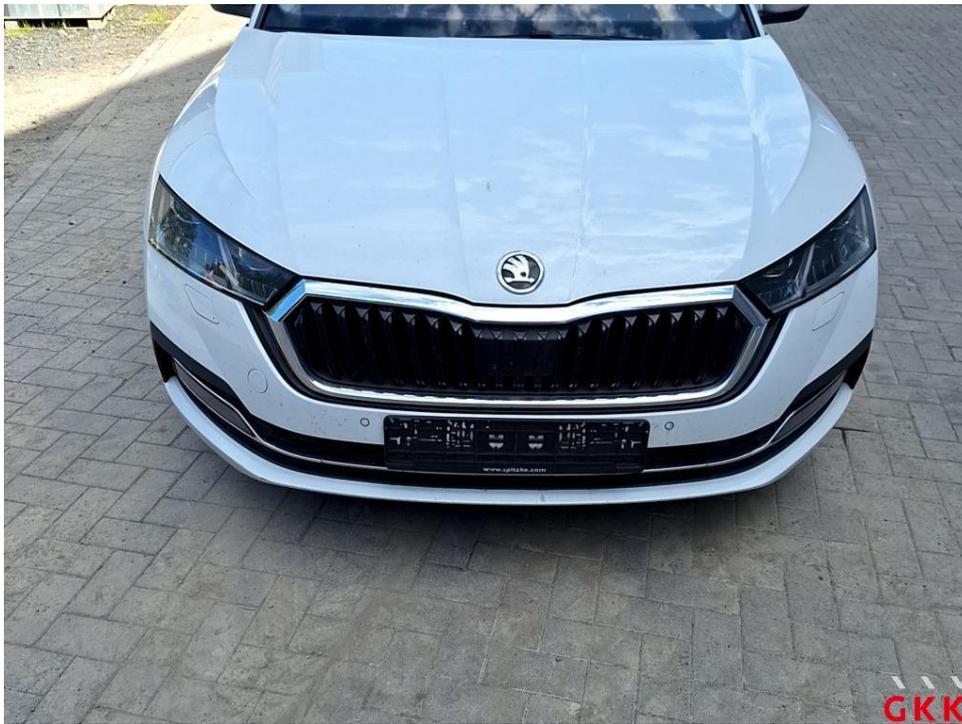
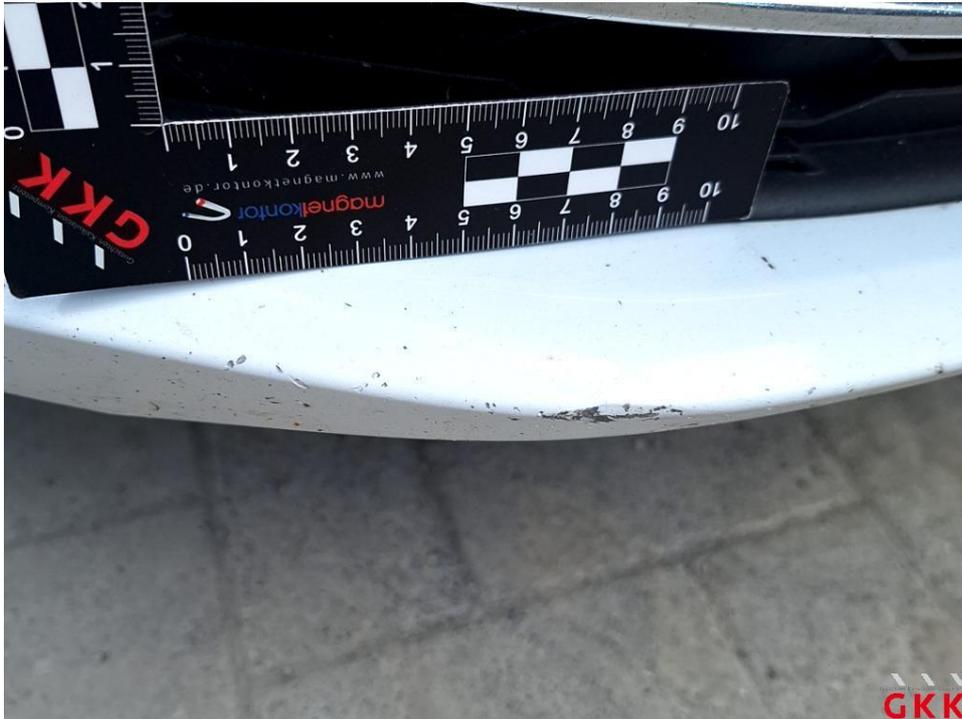
Stoßfänger vorne Verkleidung -lackiert-, beschädigt, instand setzen - lackieren (Bild 22, Bild 23)

Bild 22 Stoßfänger vorne, Verkleidung -lackiert-, beschädigt, instand setzen - lackieren

Bild 23 Stoßfänger vorne, Verkleidung -lackiert-, beschädigt, instand setzen - lackieren

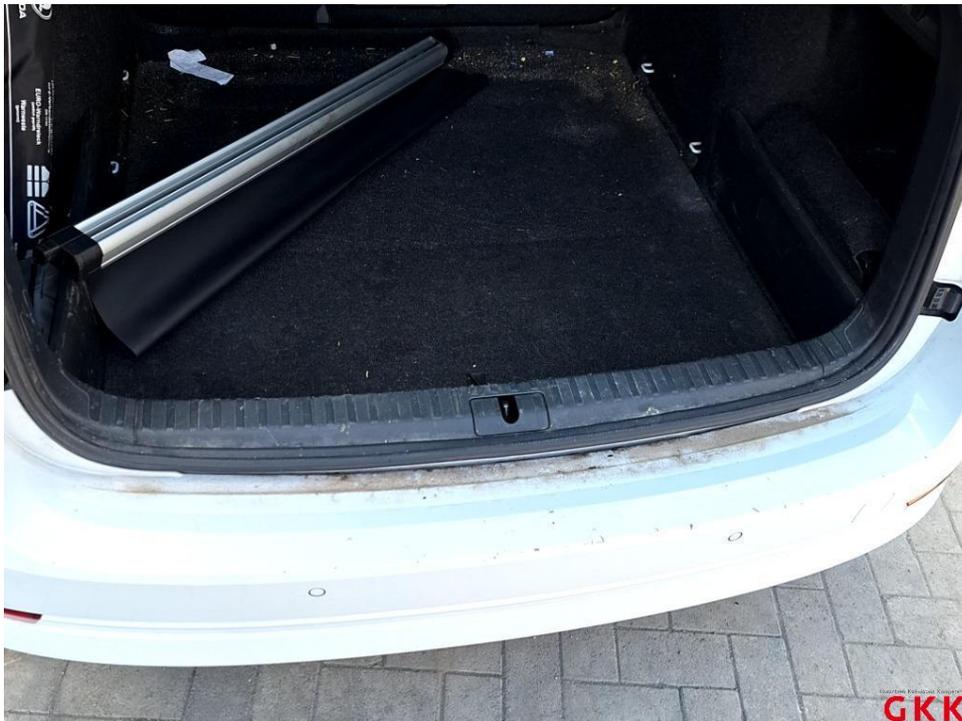
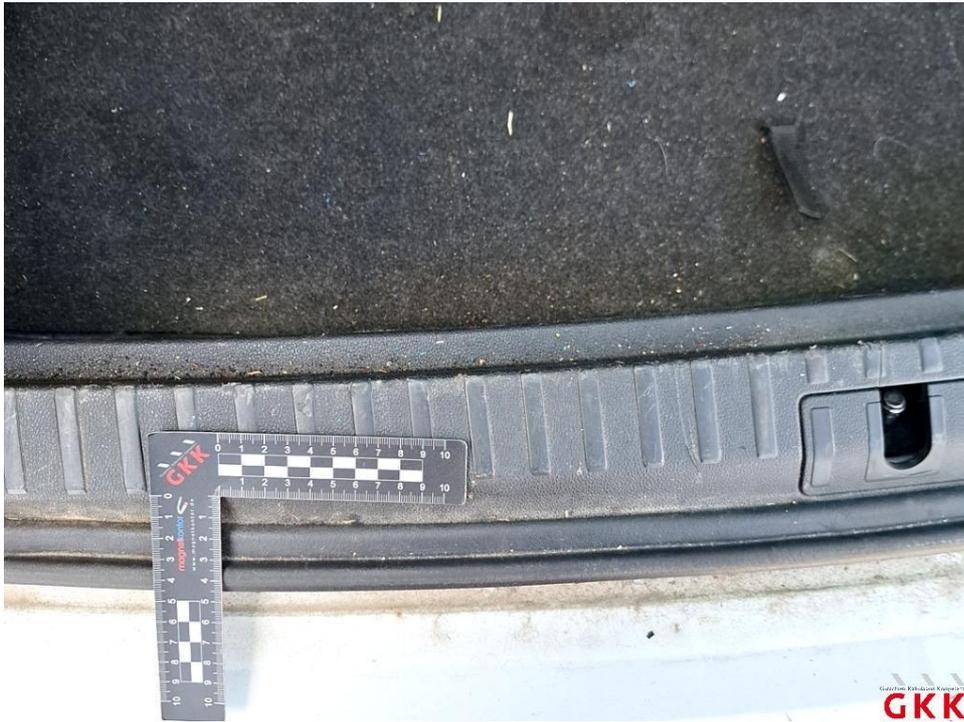
Heckblech Innenverkleidung, beschädigt, ersetzen (Bild 24, Bild 25)

Bild 24 Heckblech, Innenverkleidung, beschädigt, ersetzen

Bild 25 Heckblech, Innenverkleidung, beschädigt, ersetzen

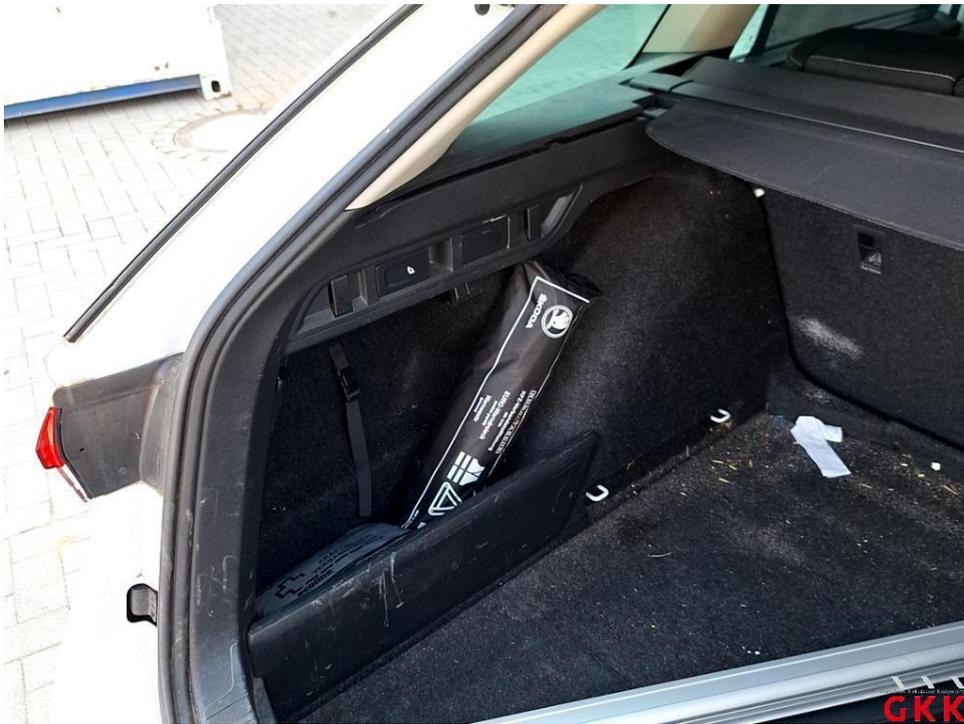
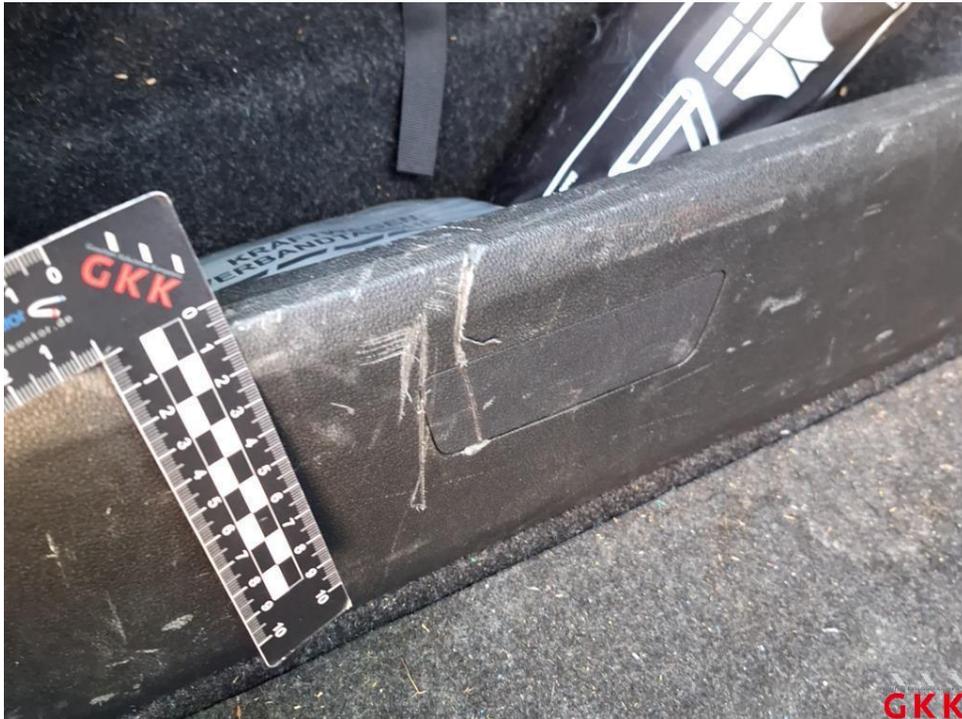
Seitenwand links Innenverkleidung, beschädigt, ersetzen (Bild 26, Bild 27)

Bild 26 Seitenwand links, Innenverkleidung, beschädigt, ersetzen

Bild 27 Seitenwand links, Innenverkleidung, beschädigt, ersetzen

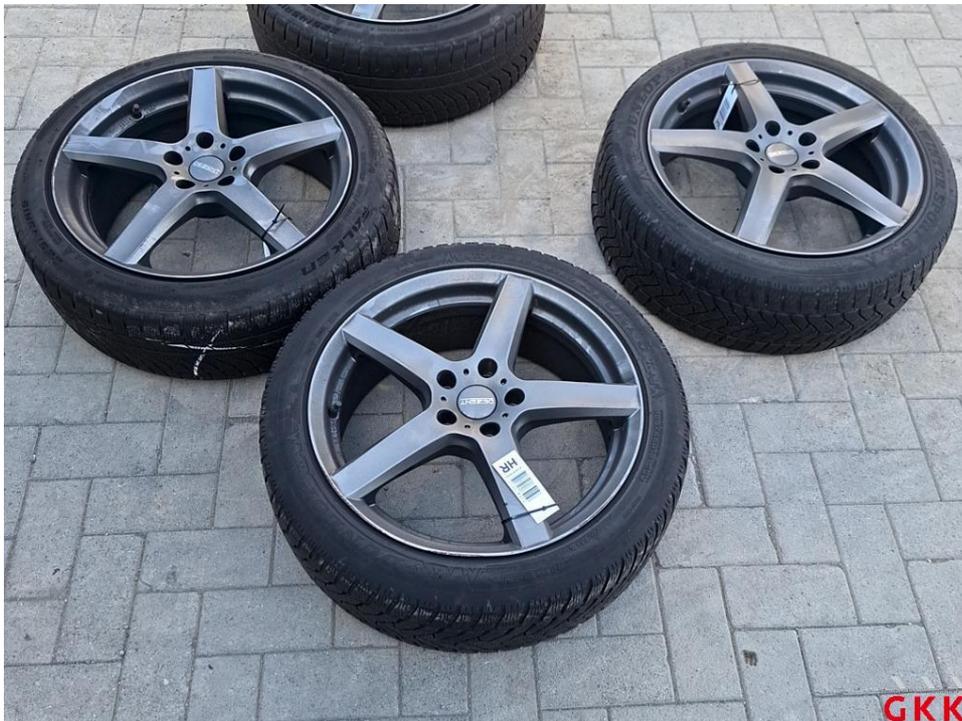
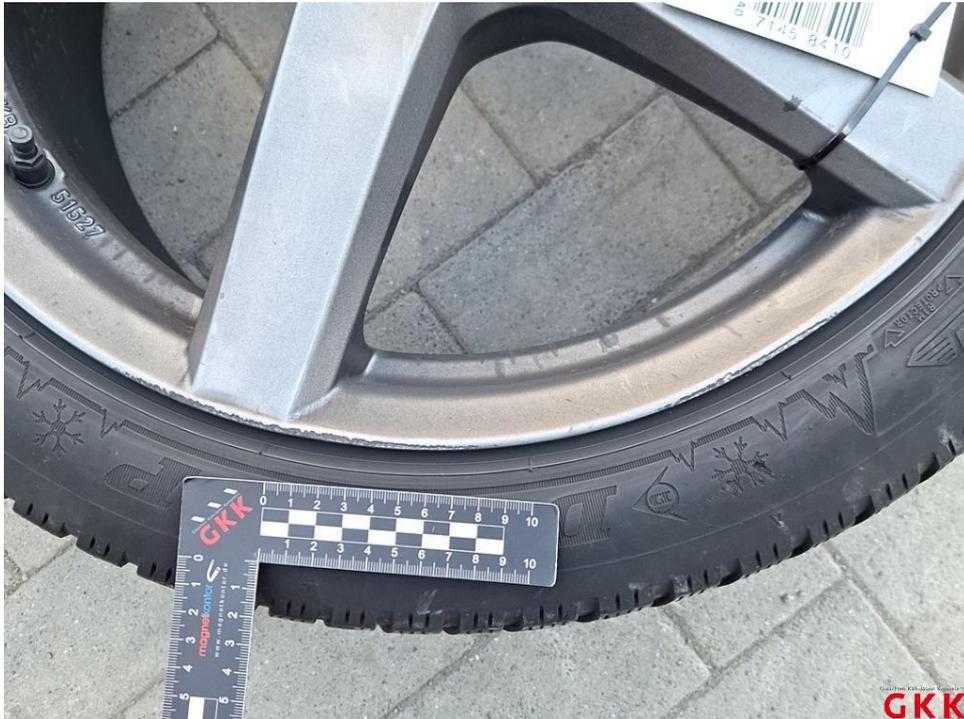
LM-Rad 3 x beiliegend, beschädigt, Smartrepair (Bild 28, Bild 29)

Bild 28 LM-Rad, 3 x beiliegend, beschädigt, Smartrepair

Bild 29 LM-Rad, 3 x beiliegend, beschädigt, Smartrepair

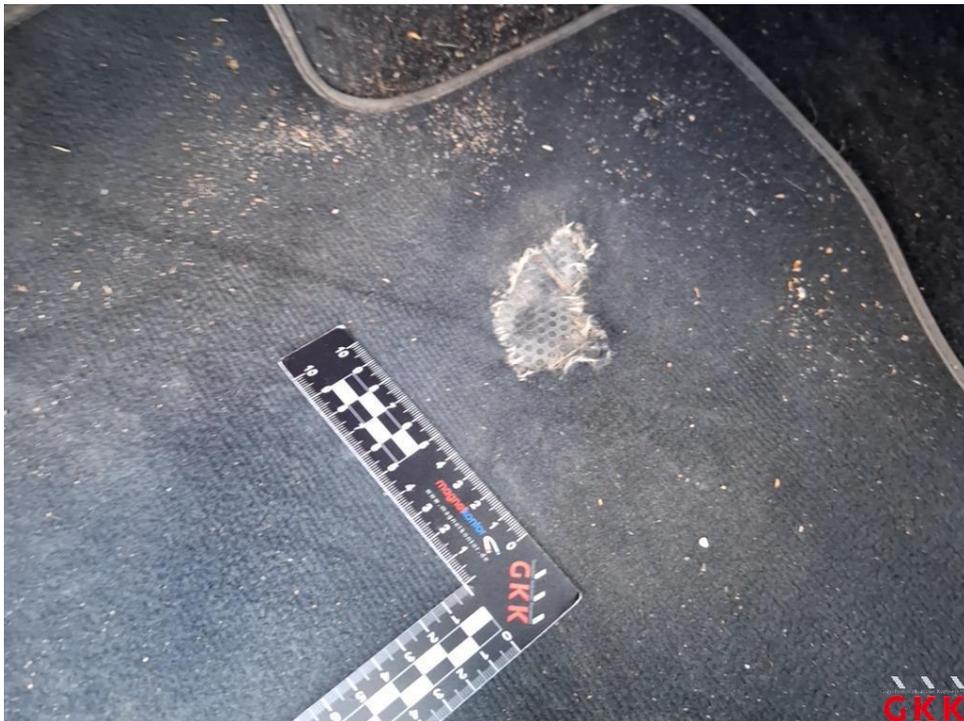
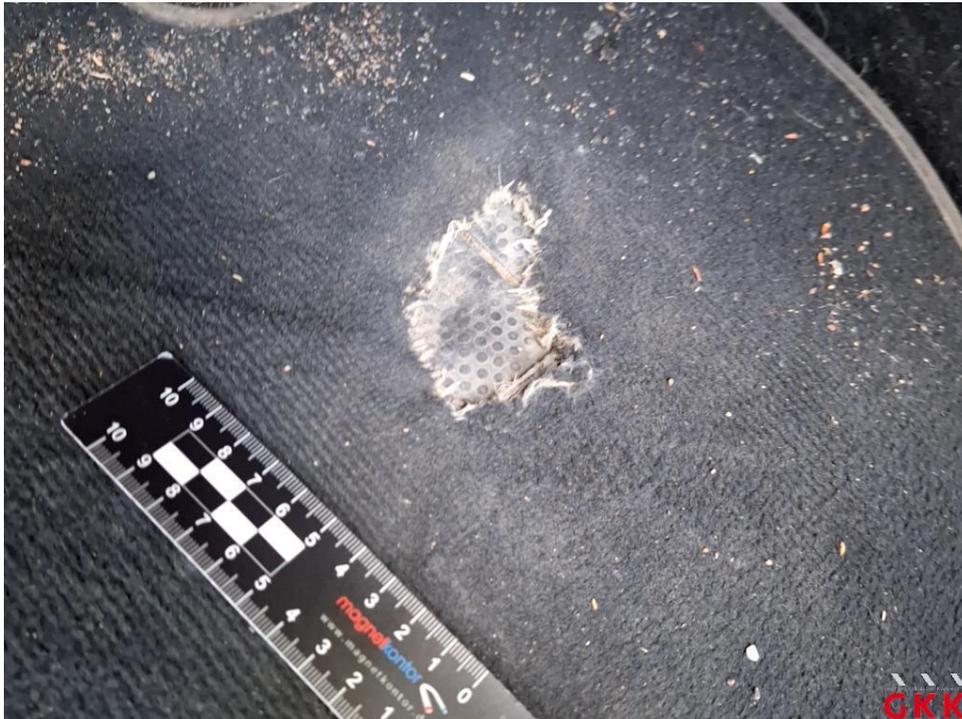
Fußmatte(n) vorne links, beschädigt, ersetzen (Bild 30, Bild 31)

Bild 30 Fußmatte(n), vorne links, beschädigt, ersetzen

Bild 31 Fußmatte(n), vorne links, beschädigt, ersetzen
