WAUZZZ4G3FN073574

Halter		Besichtigungszustand	Ausreichend
Kennzeichen		Laufleistung (abgelesen)	221.365 km
Hersteller	Audi	Restlauf bis Service	4.800 km
Typ/Modell	A6 Avant	HU (Bericht lag vor)	04/2026
Fahrgestellnummer	WAUZZZ4G3FN073574	Leistung / Hubraum	160 kW / 2.967 ccm
Erstzulassung	08.04.2015	Polster/Farbe	Alcantara/Leder / Schwarz-Anthrazit
Letzte Wartung	04/2024, 197.716 km	Lackierung	Weiß
Kraftstoffart	Diesel	Getriebe

Zustandsbericht

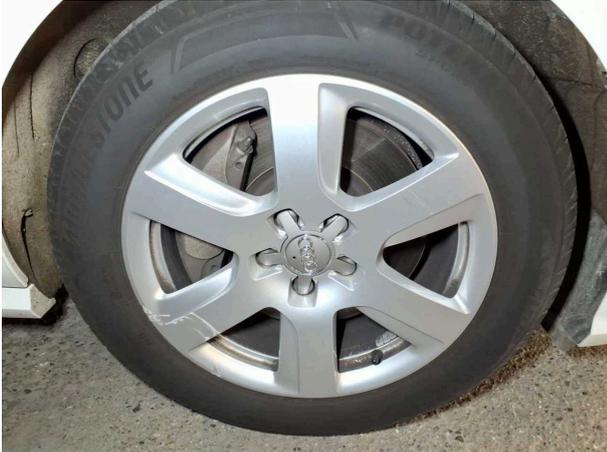
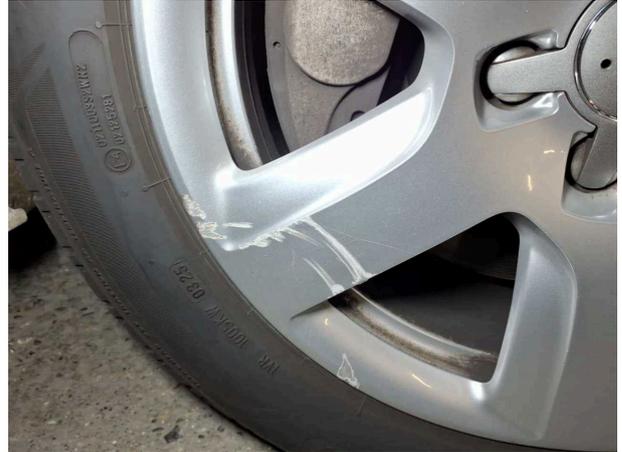
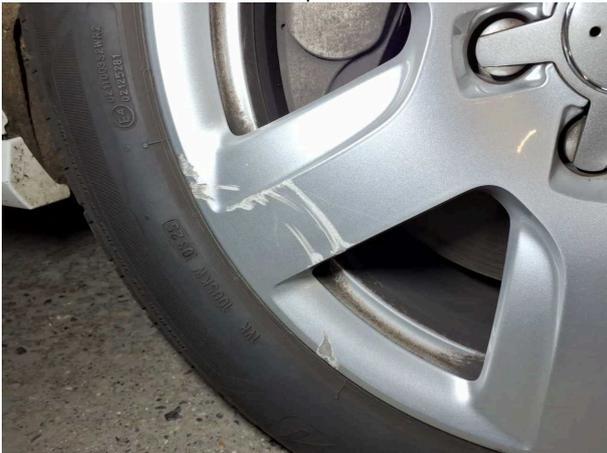
Beschädigung #1: Rad/Reifen: Leichtmetallfelge vorn rechts - verkratzt / verschürft - Smart Repair

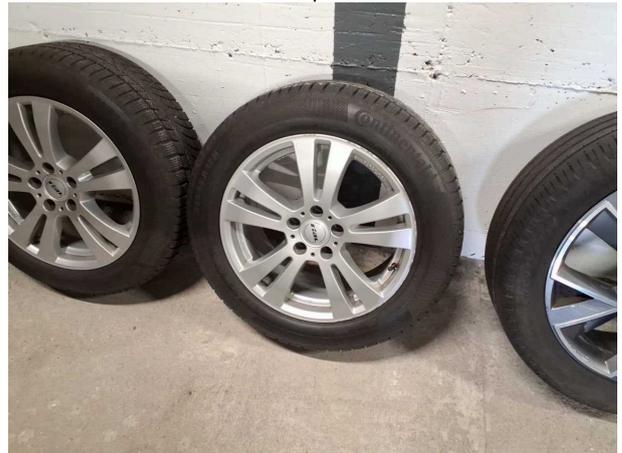
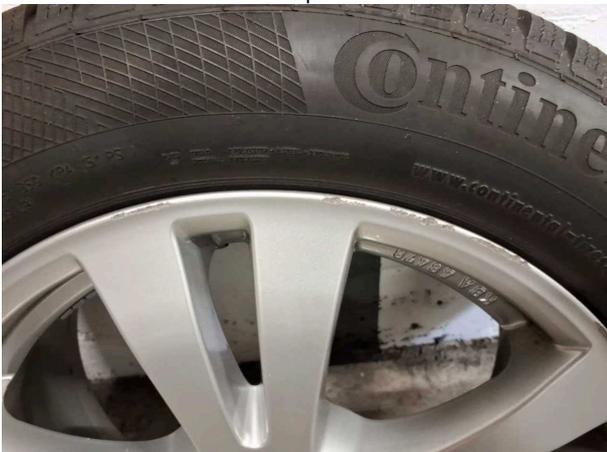
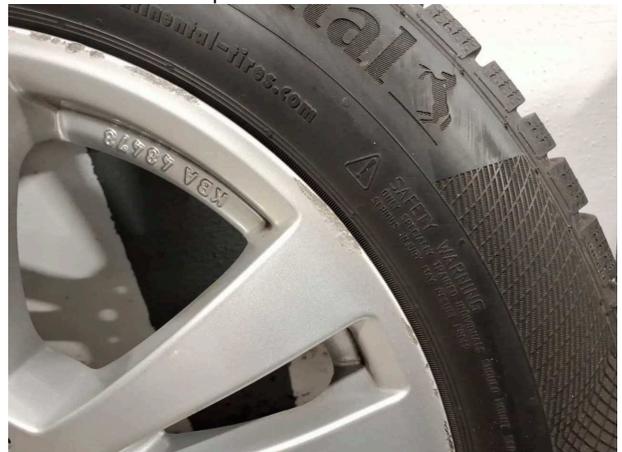
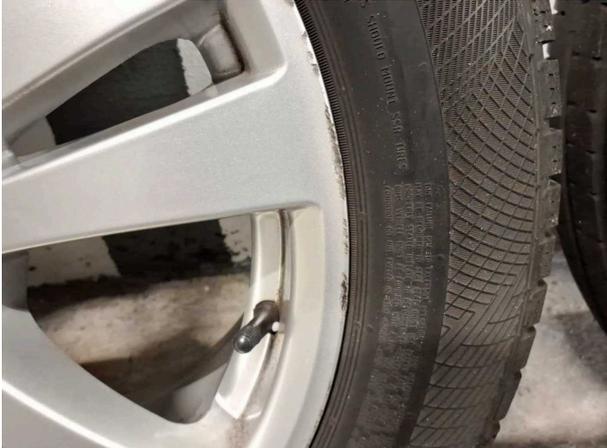
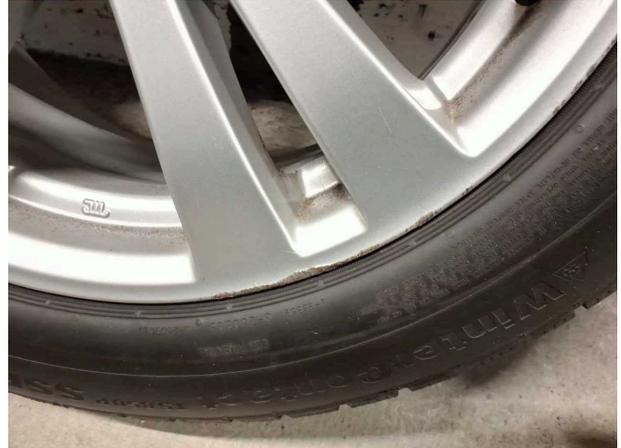
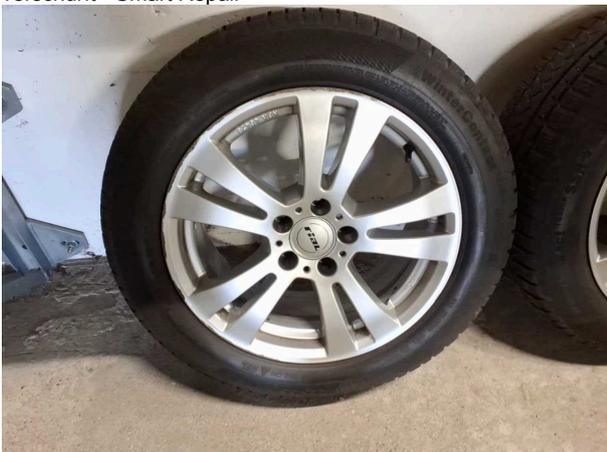
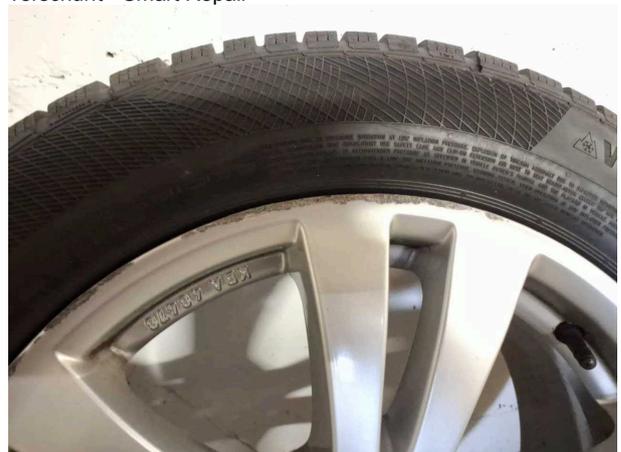
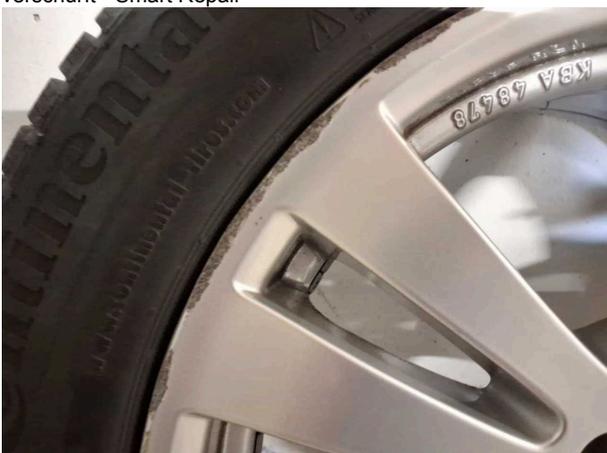
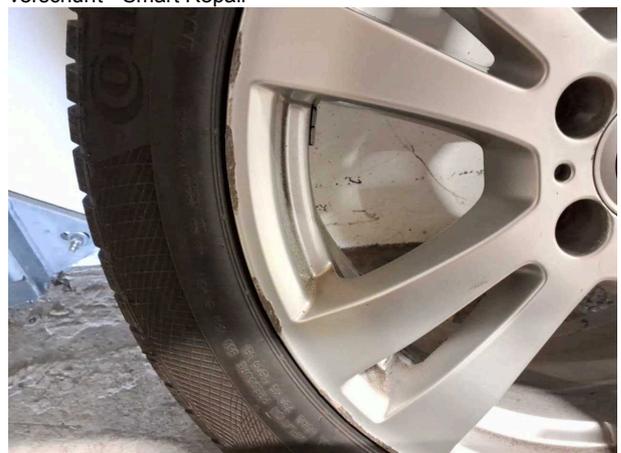
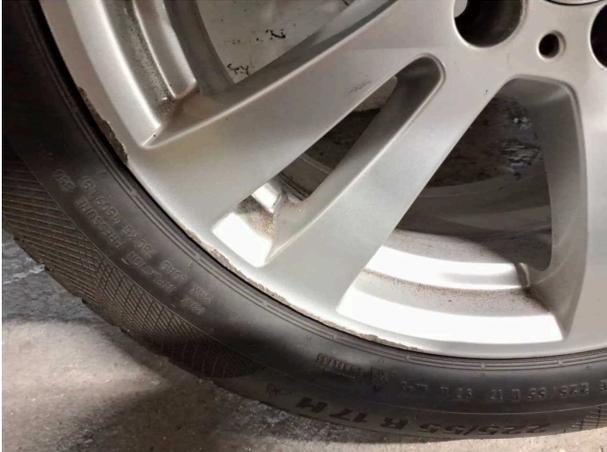
Beschädigung #2: 2.Radsatz: 2 Leichtmetallfelgen - verkratzt... verschürft - Smart Repair

Beschädigung #2: 2.Radsatz: 2 Leichtmetallfelgen - verkratzt / verschürft - Smart Repair

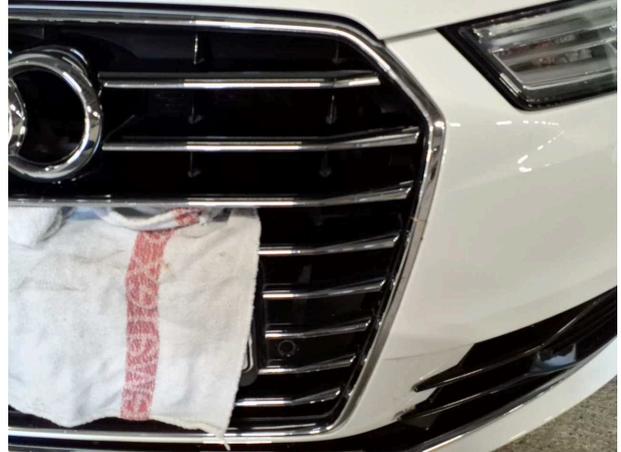
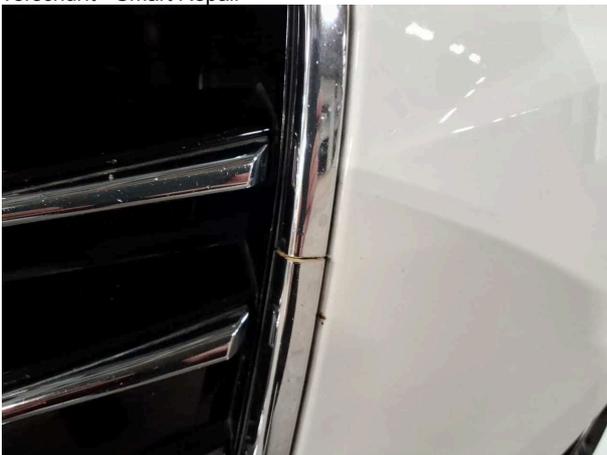
Beschädigung #3: Stossfänger vorn: Grill - gebrochen / gerissen - erneuern

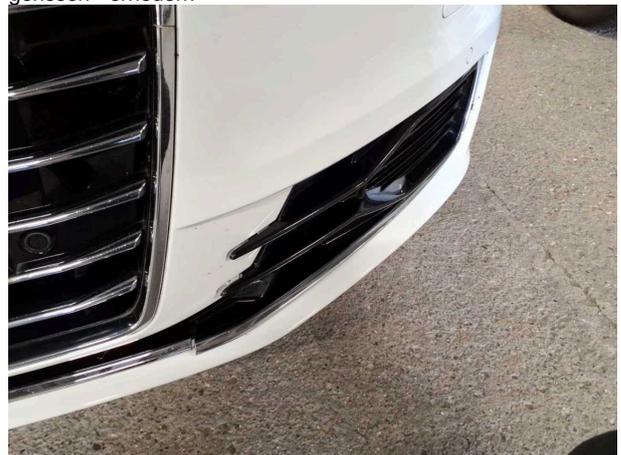
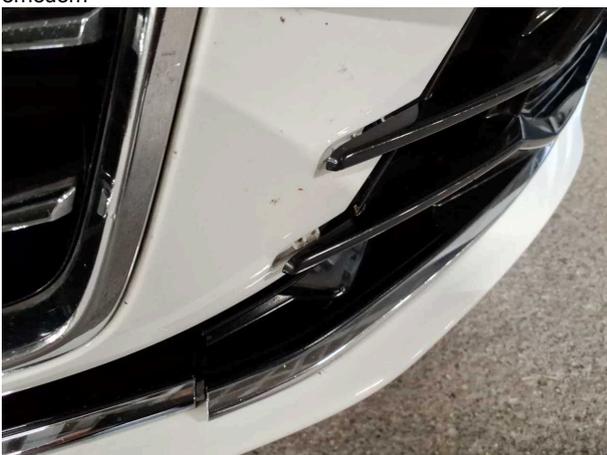
Beschädigung #4: Stossfänger vorn: Blende Stossfänger vorn (Links) - lose - instandsetzen

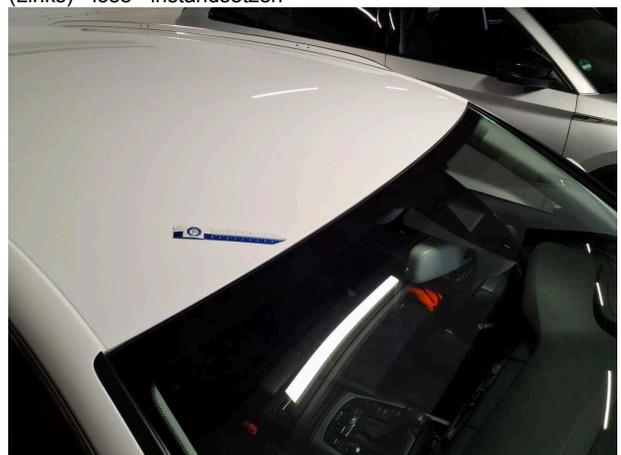
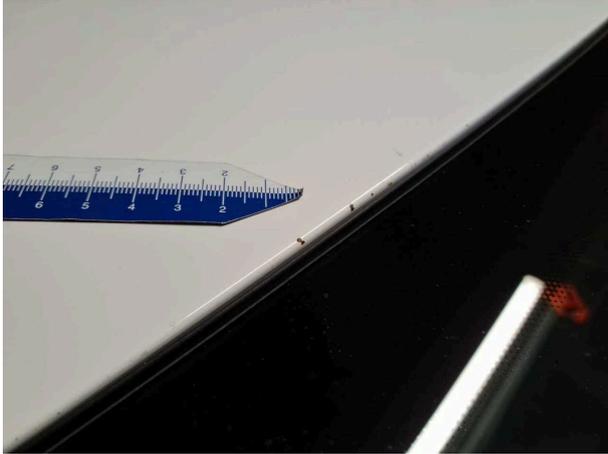
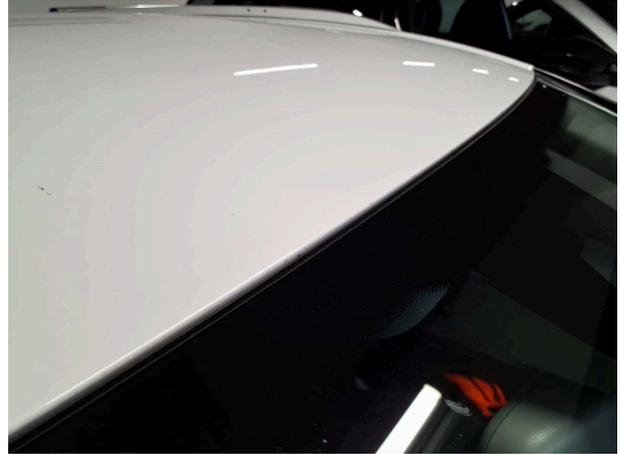
Beschädigung #5: Fahrzeugdach: Dach (Dachkante vorne) - Steinschlag - Smart Repair

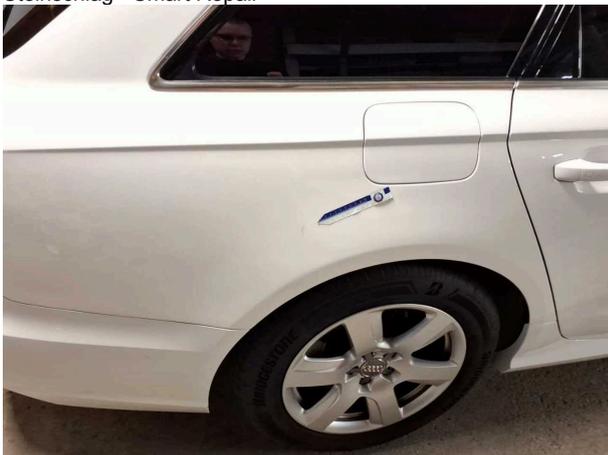
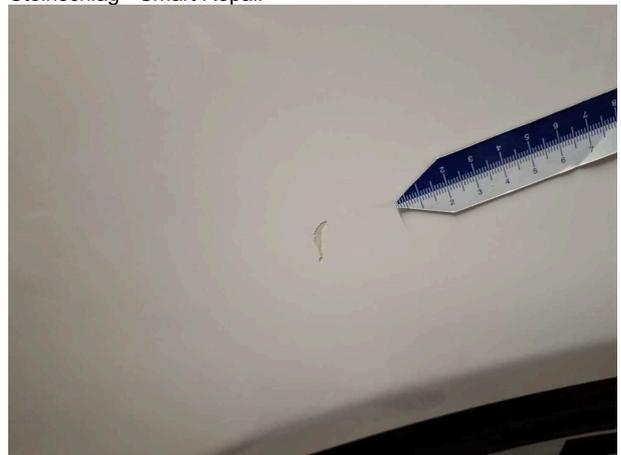
Beschädigung #7: Seitenwand rechts: Seitenwand - Kratzer - instandsetzen und lackieren

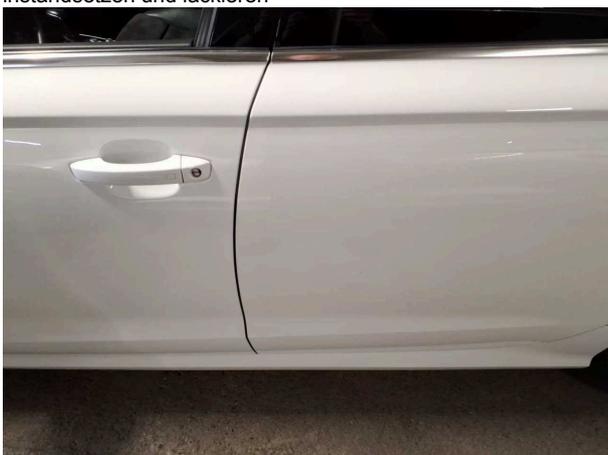
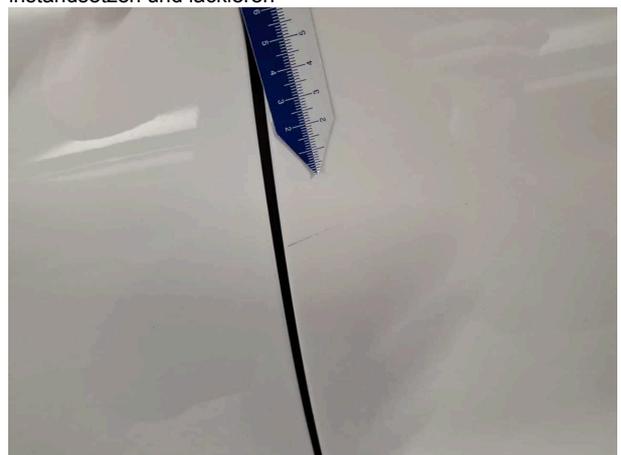
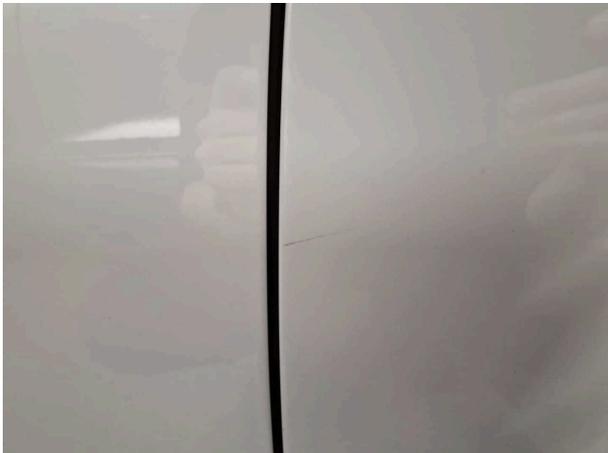
Beschädigung #8: Tür hinten links: Tür - Kratzer - instandsetzen und lackieren

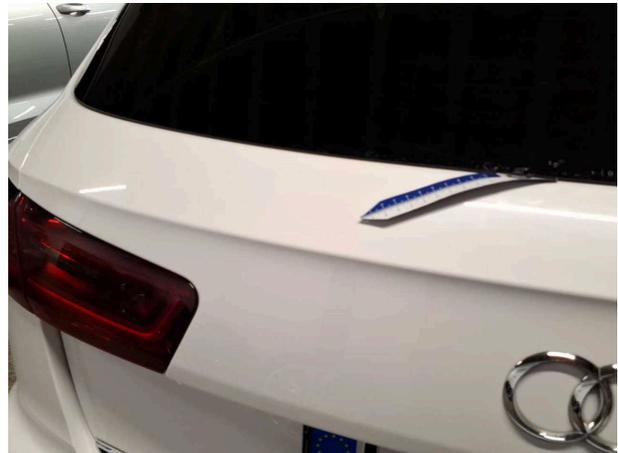
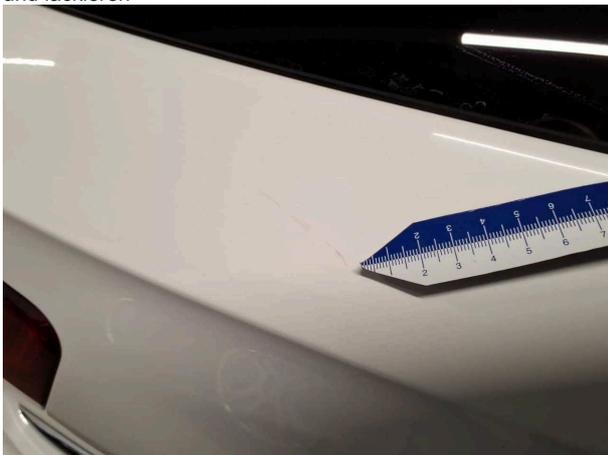
Beschädigung #9: Heckklappe/-tür: Heckklappe - Kratzer - Smart Repair

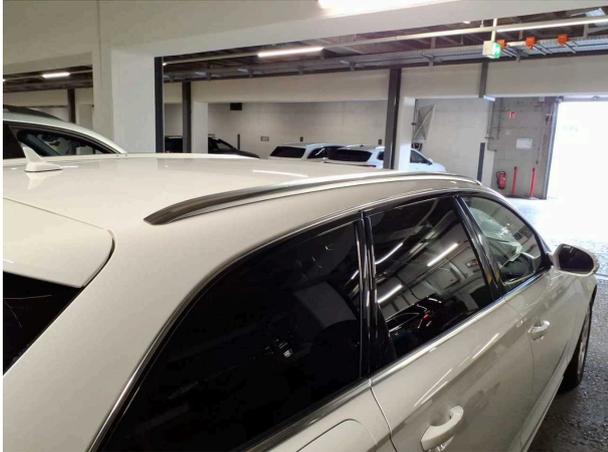
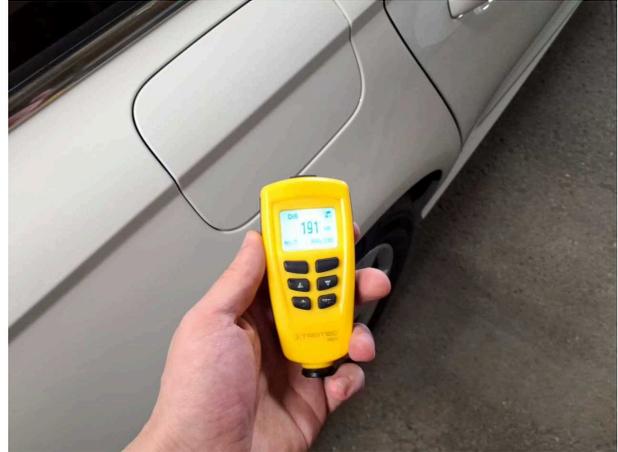
Nachlackierung 1: Dachholm rechts

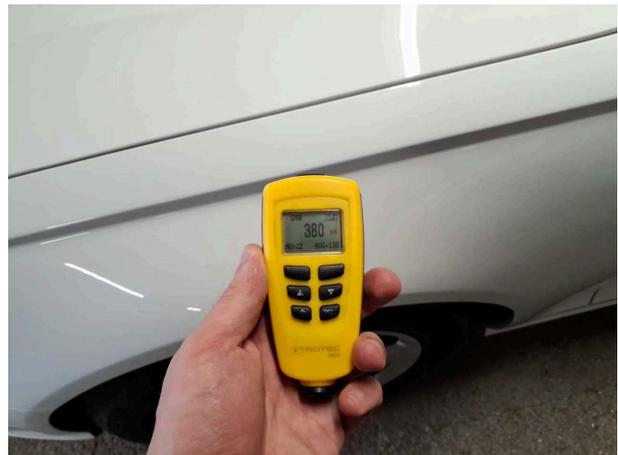
Nachlackierung 2: Kotflügel links

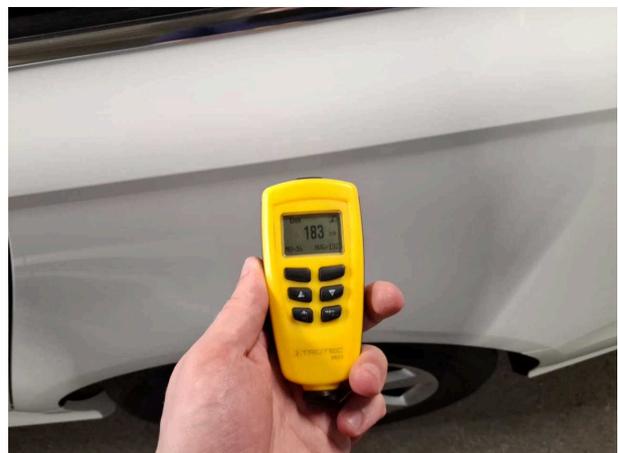
Nachlackierung 3: Seitenwand links

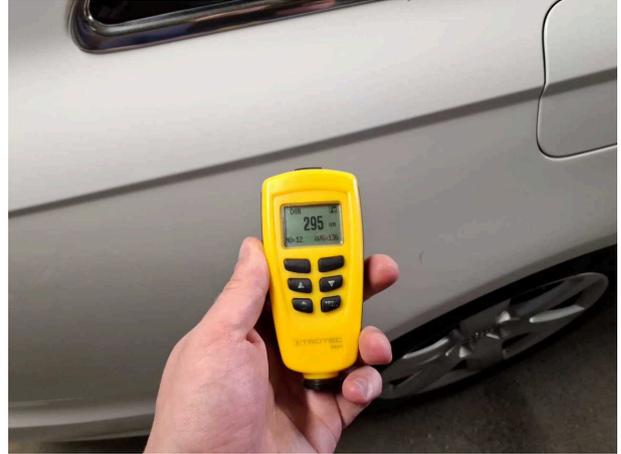
Nachlackierung 4: Seitenwand rechts
