TMBLK9NS1M8013465

Angaben zum Fahrzeug

Zustandsbericht

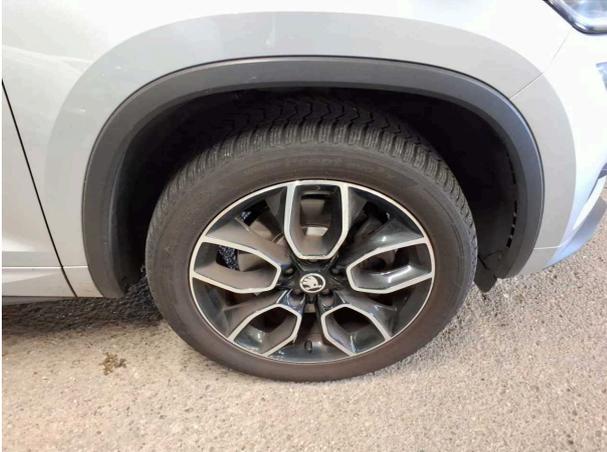
Beschädigung #1: Festpreis: Leichtmetallfelge 19" (Alle 4x Felg...
- Korrosion - Wertminderung

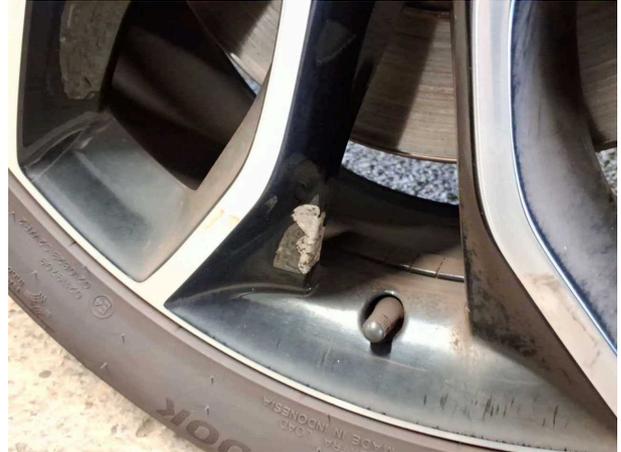
Beschädigung #1: Festpreis: Leichtmetallfelge 19" (Alle 4x
Felgen) - Korrosion - Wertminderung

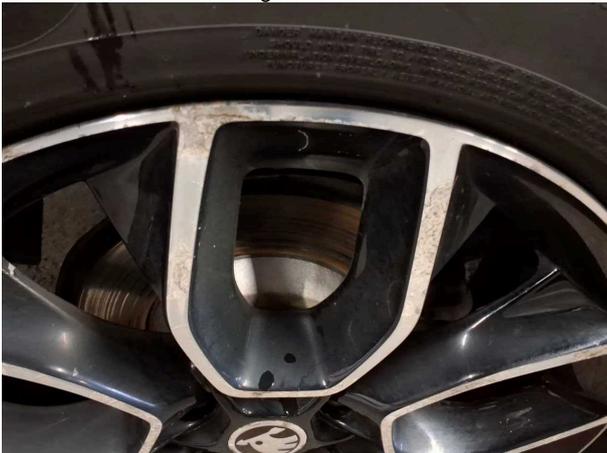
Beschädigung #1: Festpreis: Leichtmetallfelge 19" (Alle 4x Felg...
- Korrosion - Wertminderung

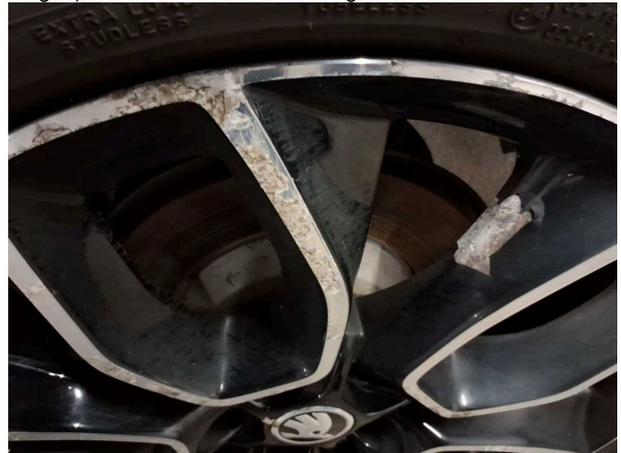
Beschädigung #1: Festpreis: Leichtmetallfelge 19" (Alle 4x
Felgen) - Korrosion - Wertminderung

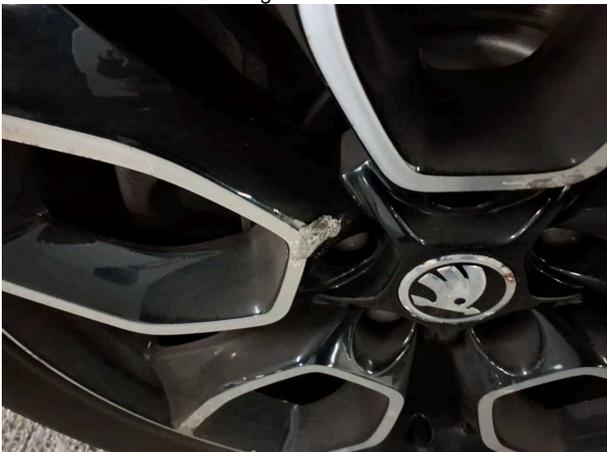
Beschädigung #1: Festpreis: Leichtmetallfelge 19" (Alle 4x Felg...
- Korrosion - Wertminderung

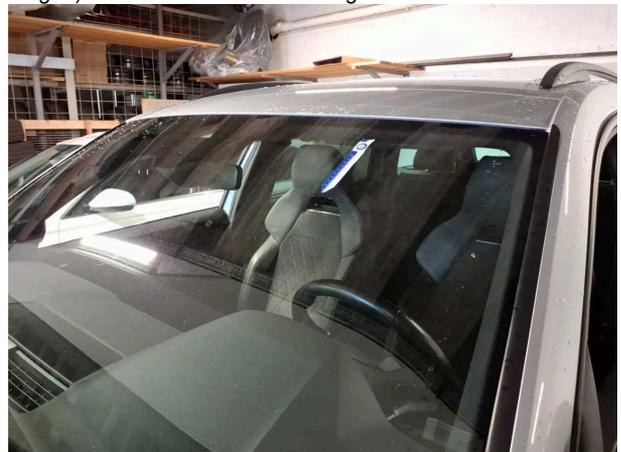
Beschädigung #2: Verglasung: Frontscheibe - gebrochen /
gerissen - erneuern

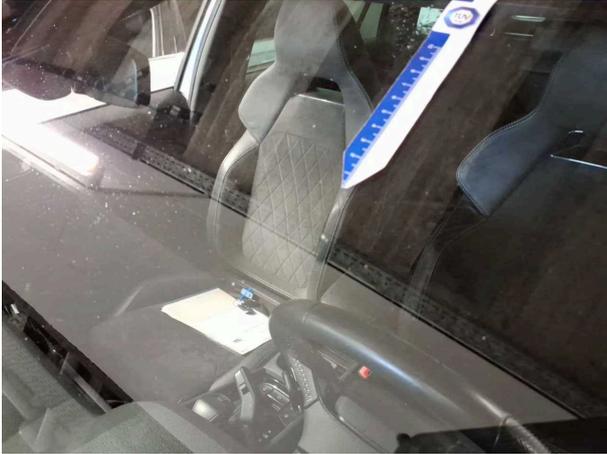
Beschädigung #2: Verglasung: Frontscheibe - gebrochen / gerissen - erneuern

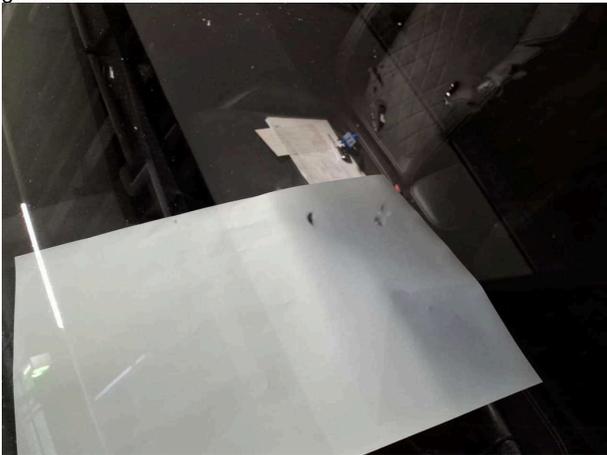
Beschädigung #2: Verglasung: Frontscheibe - gebrochen / gerissen - erneuern

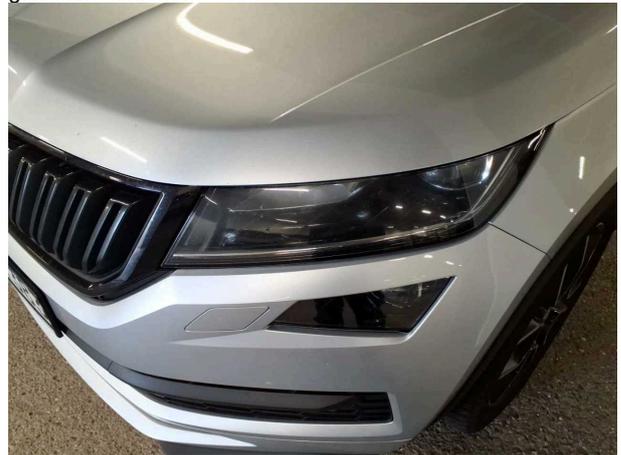
Beschädigung #3: Scheinwerfer: Scheinwerfer links (Beschlagen, und rechts) - Funktion / Zulässigkeit - befunden

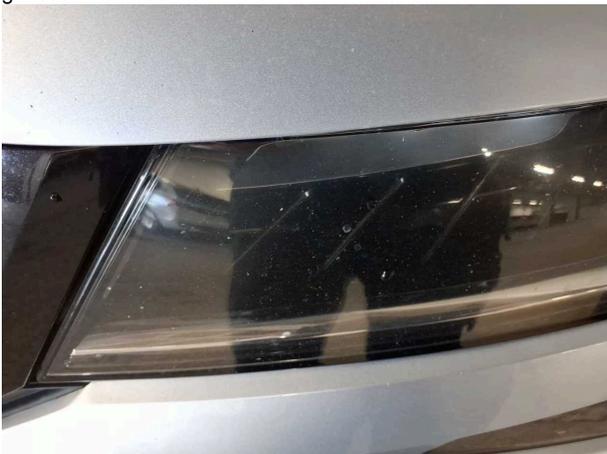
Beschädigung #3: Scheinwerfer: Scheinwerfer links (Beschlagen, und rechts) - Funktion / Zulässigkeit - befunden ggf. instandsetzen

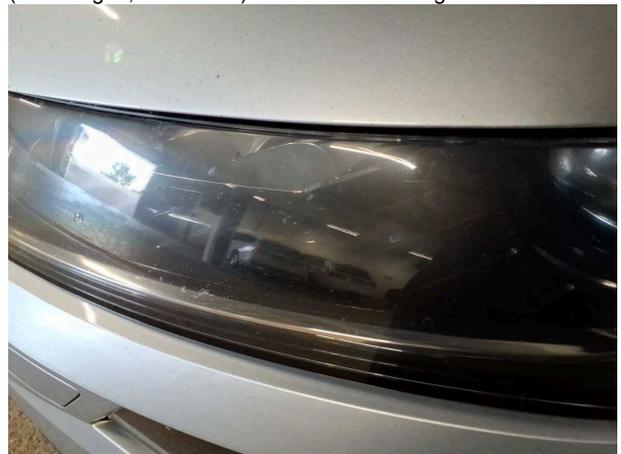
Beschädigung #3: Scheinwerfer: Scheinwerfer links (Beschlagen, und rechts) - Funktion / Zulässigkeit - befunden

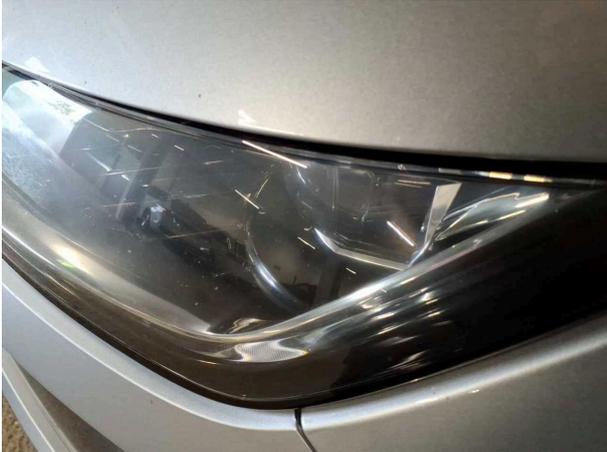
Beschädigung #3: Scheinwerfer: Scheinwerfer links (Beschlagen, und rechts) - Funktion / Zulässigkeit - befunden ggf. instandsetzen

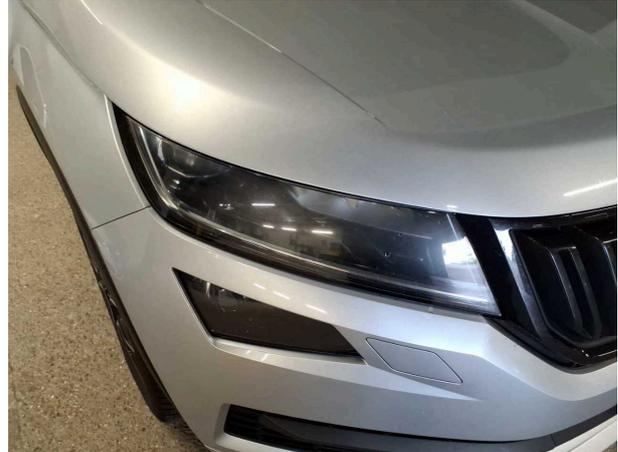
Beschädigung #3: Scheinwerfer: Scheinwerfer links (Beschlagen, und rechts) - Funktion / Zulässigkeit - befunden

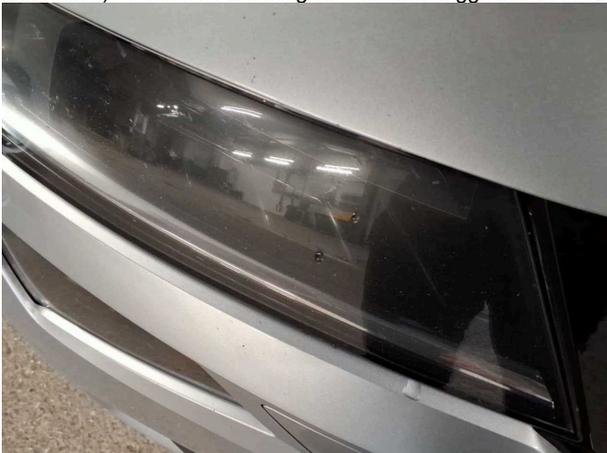
Beschädigung #3: Scheinwerfer: Scheinwerfer links (Beschlagen, und rechts) - Funktion / Zulässigkeit - befunden ggf. instandsetzen

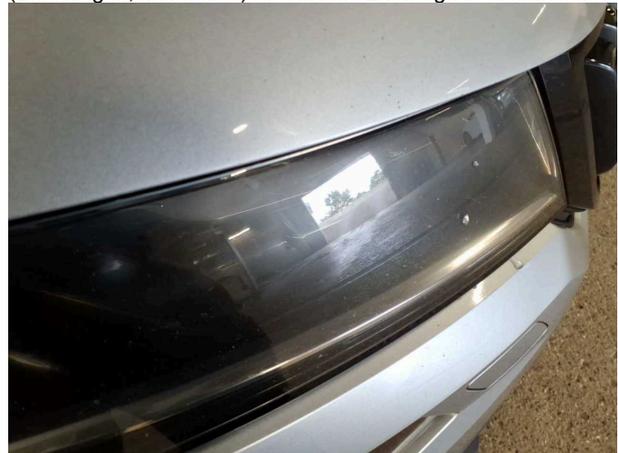
Beschädigung #3: Scheinwerfer: Scheinwerfer links (Beschlagen, und rechts) - Funktion / Zulässigkeit - befunden

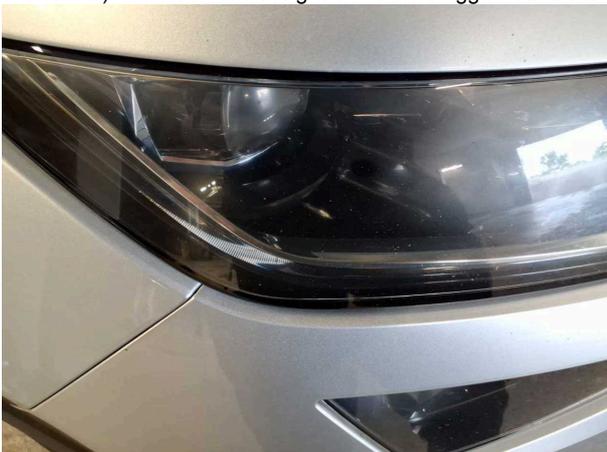
Beschädigung #3: Scheinwerfer: Scheinwerfer links (Beschlagen, und rechts) - Funktion / Zulässigkeit - befunden ggf. instandsetzen

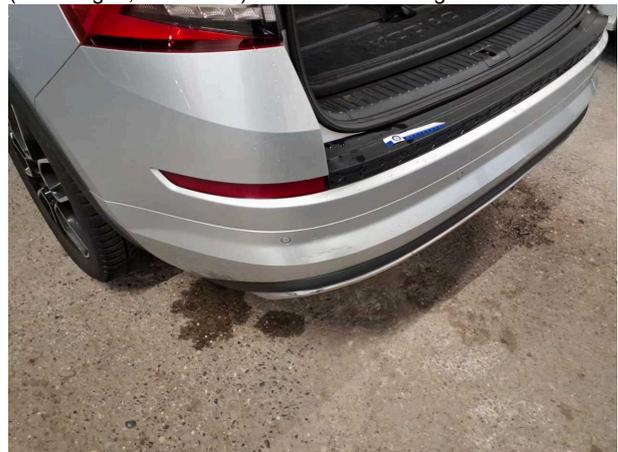
Beschädigung #4: Stossfänger hinten: Stossfänger hinten - beschädigt - erneuern

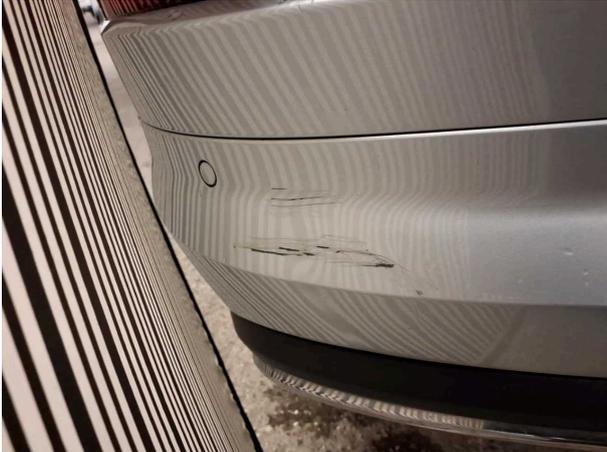
Beschädigung #4: Stossfänger hinten: Stossfänger hinten - beschädigt - erneuern

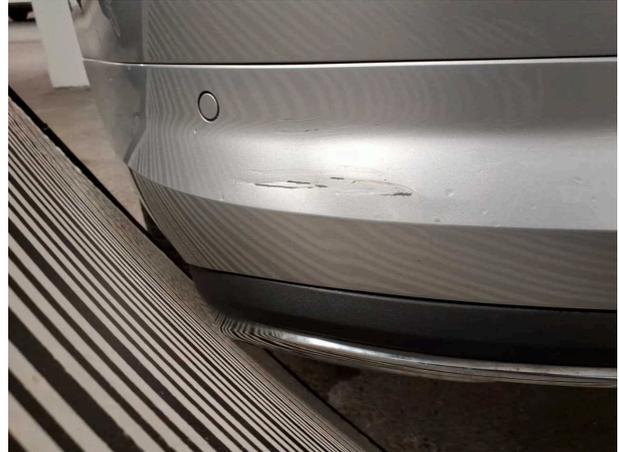
Beschädigung #4: Stossfänger hinten: Stossfänger hinten - beschädigt - erneuern

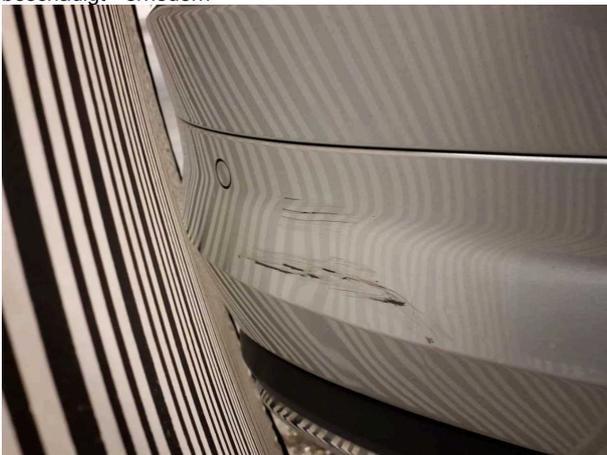
Beschädigung #4: Stossfänger hinten: Stossfänger hinten - beschädigt - erneuern

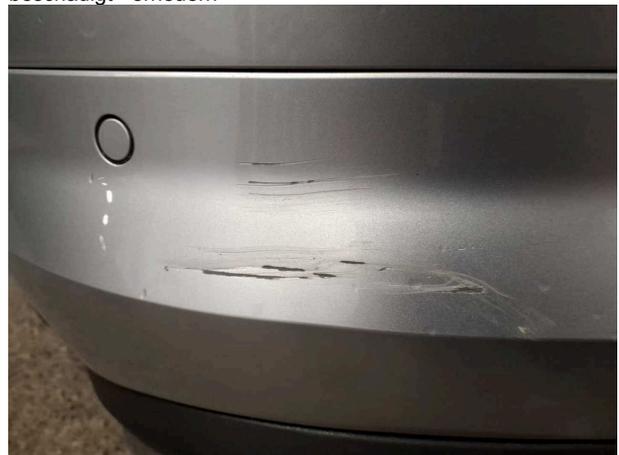
Beschädigung #4: Stossfänger hinten: Stossfänger hinten - beschädigt - erneuern

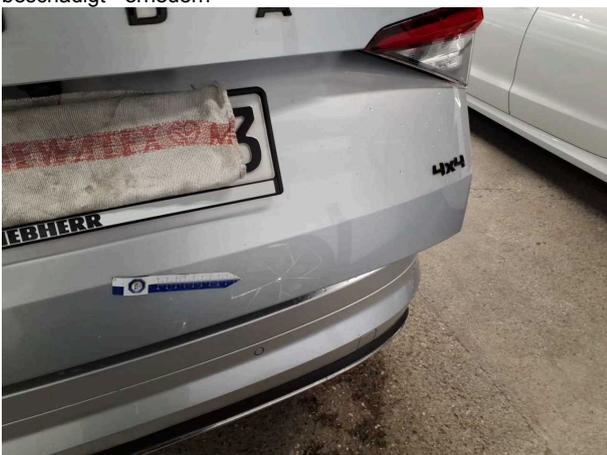
Beschädigung #5: Heckklappe/-tür: Heckklappe (Unterhalb) - Kratzer - instandsetzen und lackieren

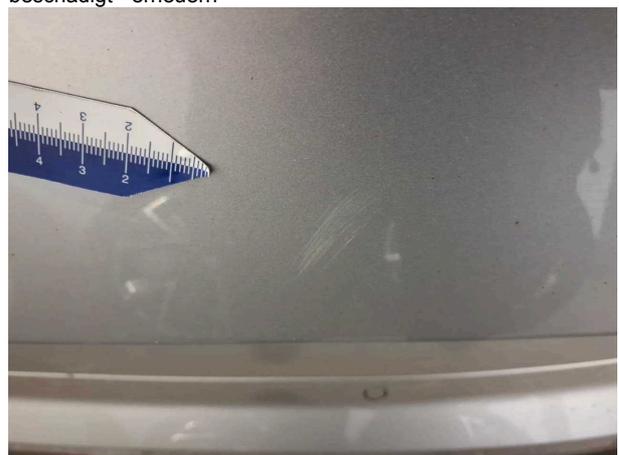
Beschädigung #5: Heckklappe/-tür: Heckklappe (Unterhalb) - Kratzer - instandsetzen und lackieren

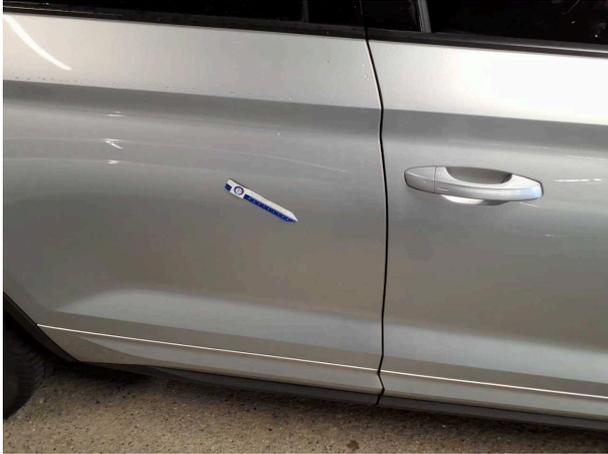
Beschädigung #6: Tür hinten rechts: Tür - Kratzer - instandsetzen und lackieren

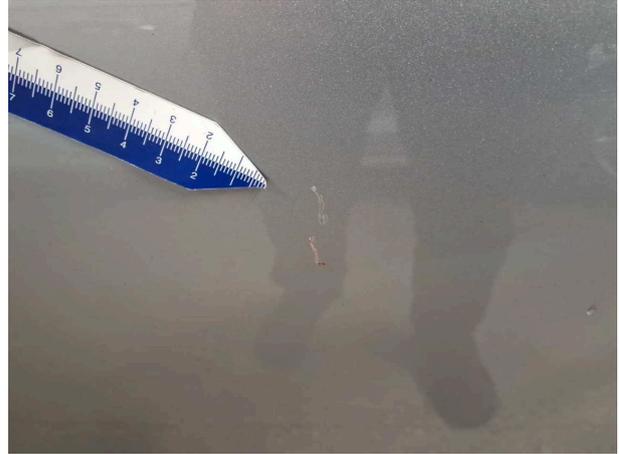
Beschädigung #6: Tür hinten rechts: Tür - Kratzer - instandsetzen und lackieren
