Verkaufsbericht

Ihr Auftrag vom	12.08.2025 durch SPITZKE SE NL Leer
Besichtigungsort	26789 Leer, Kupferstraße 4
Besichtigungsdatum	13.08.2025
Referenznummern	60140005

Fahrzeugident.-Nr.	TMBJH7NP2K7068774		
Fahrzeugart	PKW - Kombilimousine	Farbton / Lackart	Grau / Metallic
Hersteller	Skoda	Nächste HU	07/2026
Typ / Verkaufsbez.	Superb 2.0 TDI Style	Laufleistung abgelesen	312.332 km
Erstzulassung	26.06.2019	Emissionsklasse	Euro 6
Getriebe / Gänge	Direktschaltung / 7	Sitzplätze / Türen	5 / 5
Achsen / angetrieben	2 / 1	Anzahl Besitzer	unbekannt
Motorart	Reihenmotor / Diesel	Hubraum / Nennleistung	1.968 ccm / 110 KW
Antriebsart	Frontantrieb

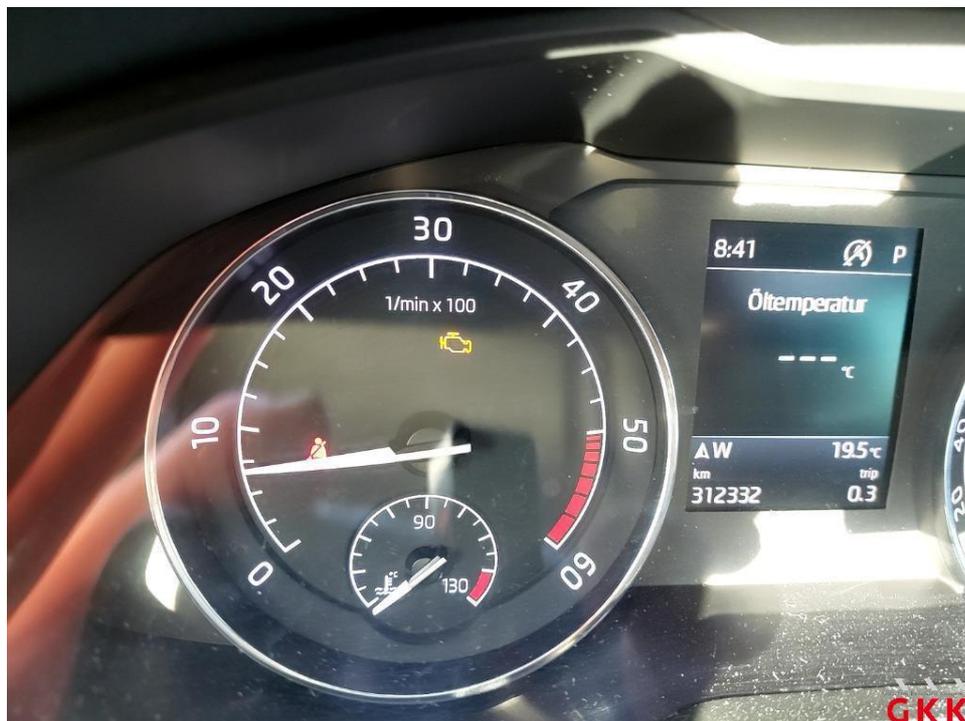
Motor Motorkontrollleuchte, aktiv, prüfen (Bild 16)

Bild 16 Motor, Motorkontrollleuchte, aktiv, prüfen

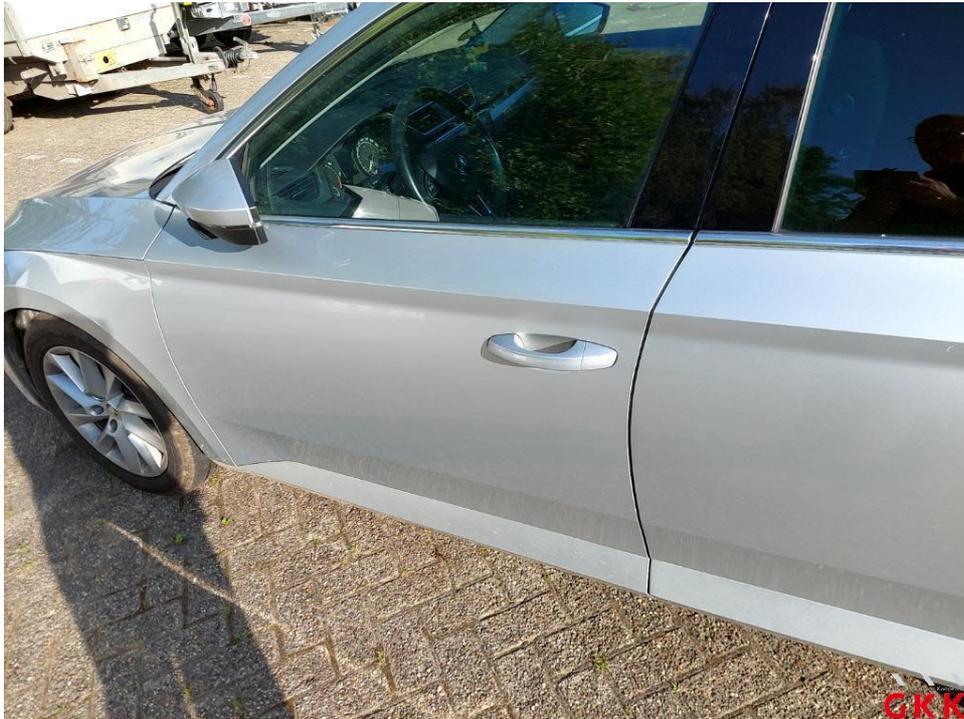
Tür vorne links Schloss, funktionsuntüchtig, prüfen (Bild 17, Bild 18)

Bild 17 Tür vorne links, Schloss, funktionsuntüchtig, prüfen

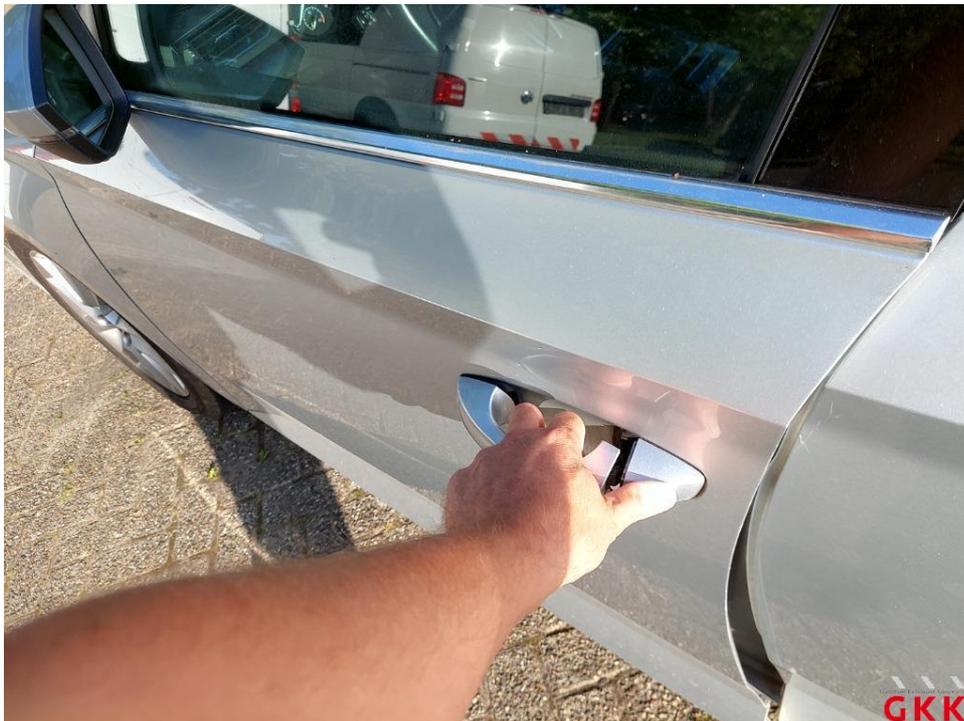
Bild 18 Tür vorne links, Schloss, funktionsuntüchtig, prüfen

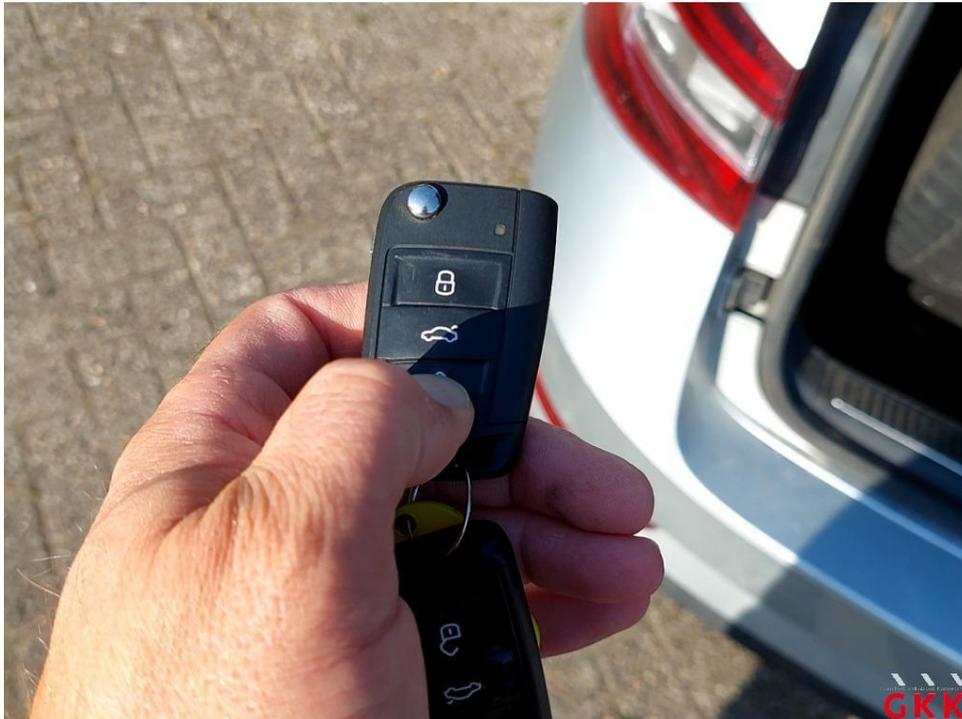
Schließanlage, funktionsuntüchtig, prüfen (Bild 19)

Bild 19 Schließanlage, funktionsuntüchtig, prüfen

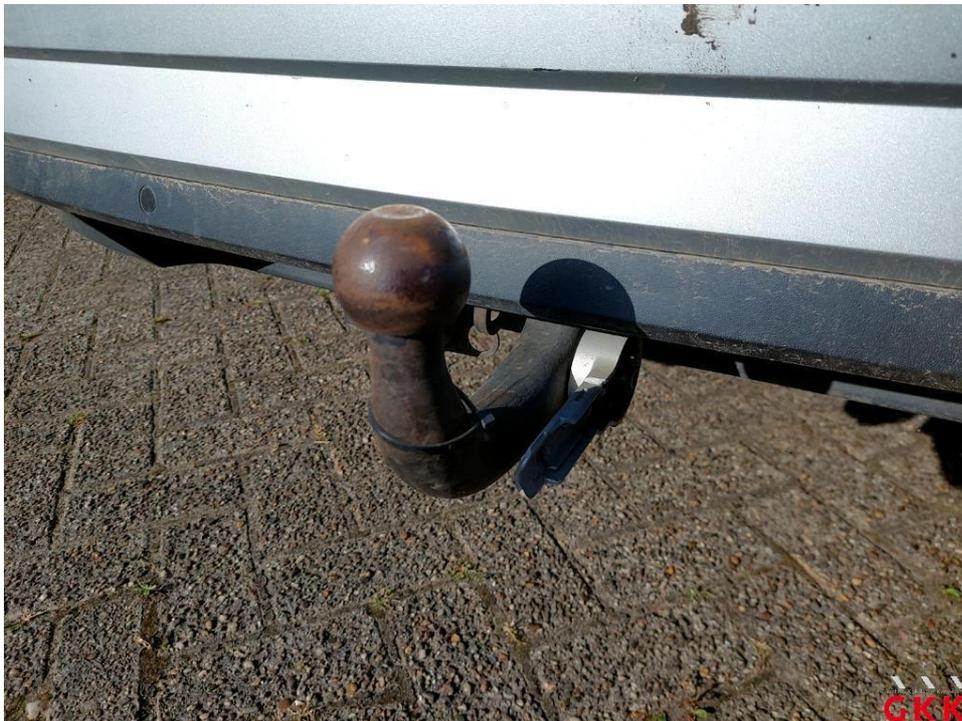
Anhängerkupplung Kugelkopf -schwenkbar-, beschädigt, ersetzen (Bild 20, Bild 21)

Bild 20 Anhängerkupplung, Kugelkopf -schwenkbar-, beschädigt, ersetzen

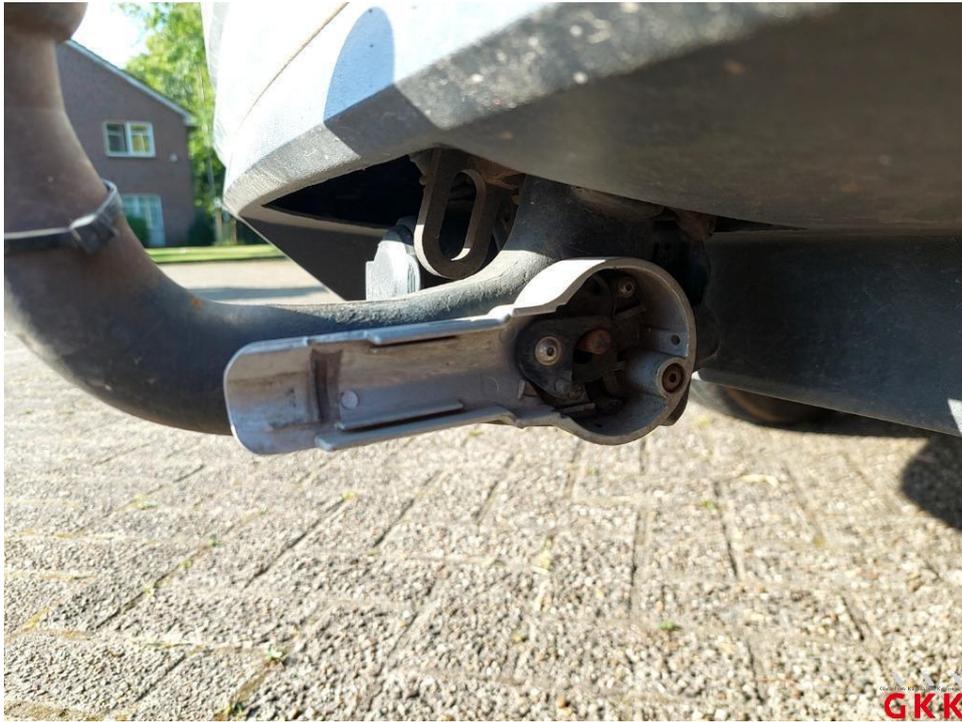
Bild 21 Anhängerkupplung, Kugelkopf -schwenkbar-, beschädigt, ersetzen

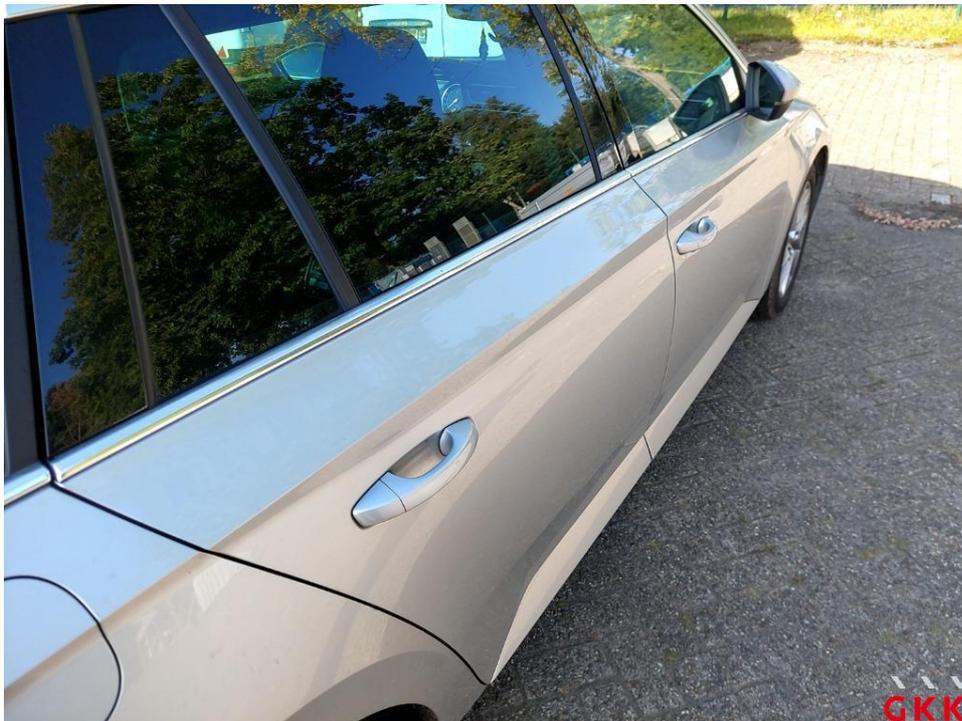
Tür hinten rechts Schloss, funktionsuntüchtig, prüfen (Bild 22, Bild 23)

Bild 22 Tür hinten rechts, Schloss, funktionsuntüchtig, prüfen

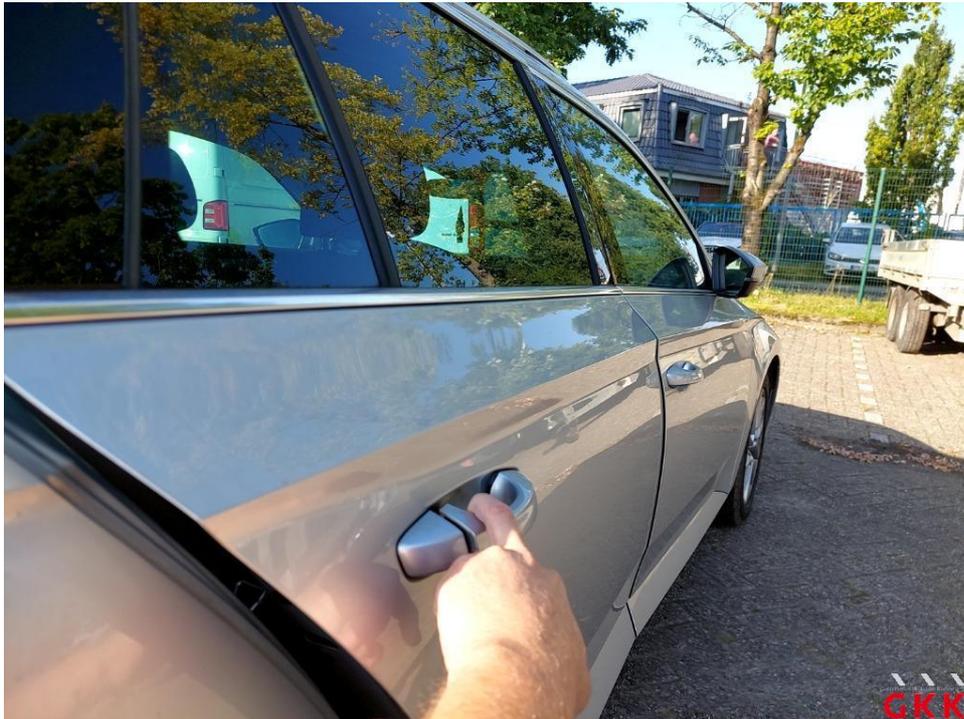
Bild 23 Tür hinten rechts, Schloss, funktionsuntüchtig, prüfen

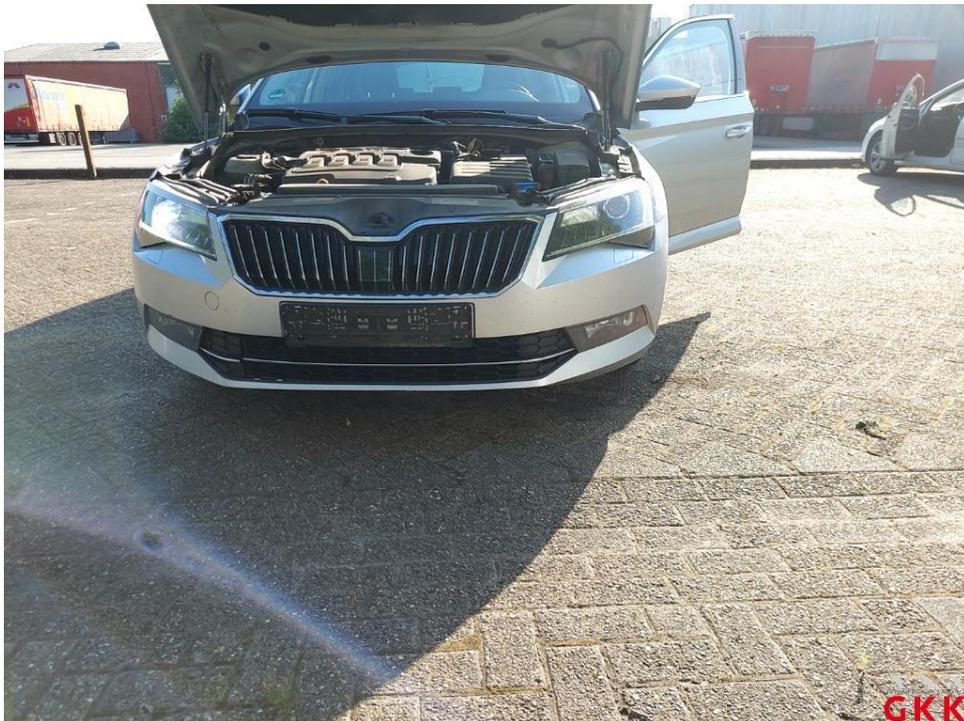
Scheinwerfer links Xenon Leuchtmittel Abblendlicht, funktionsuntüchtig, ersetzen (Bild 24, Bild 25)

Bild 24 Scheinwerfer links Xenon, Leuchtmittel Abblendlicht, funktionsuntüchtig, ersetzen

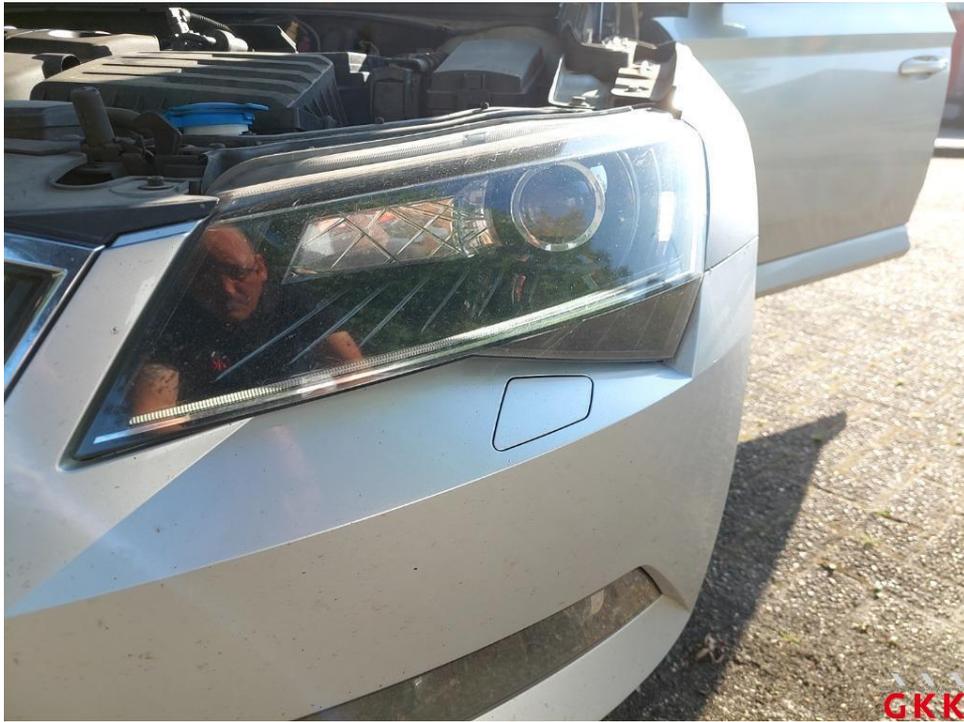
Bild 25 Scheinwerfer links Xenon, Leuchtmittel Abblendlicht, funktionsuntüchtig, ersetzen

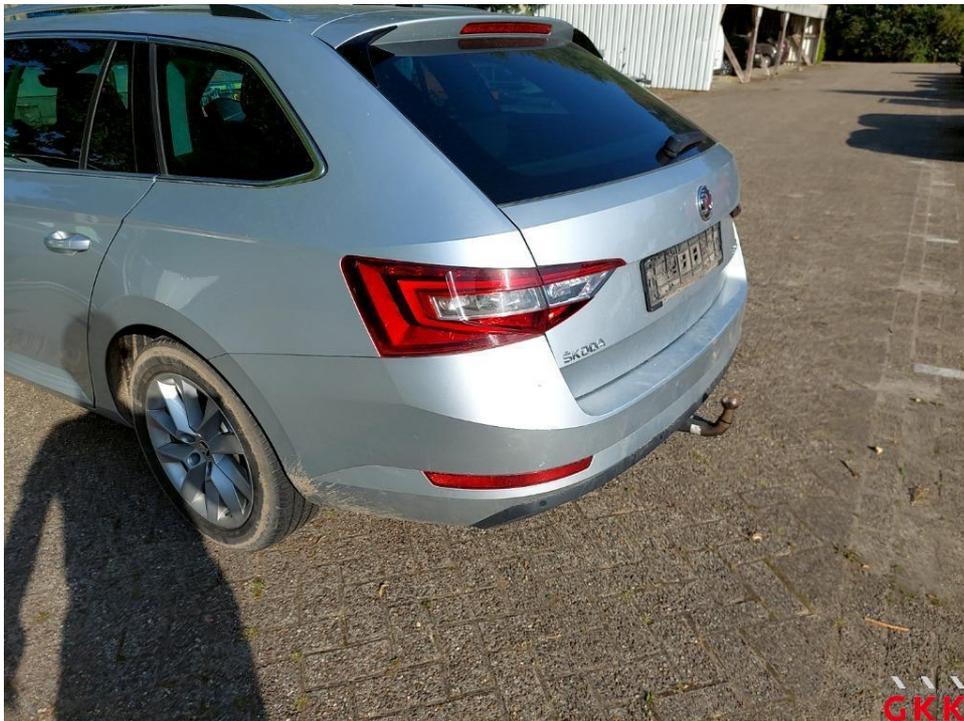
Stoßfänger hinten Verkleidung -lackiert-, verkratzt, Spotlackieren (Bild 26, Bild 27)

Bild 26 Stoßfänger hinten, Verkleidung -lackiert-, verkratzt, Spotlackieren

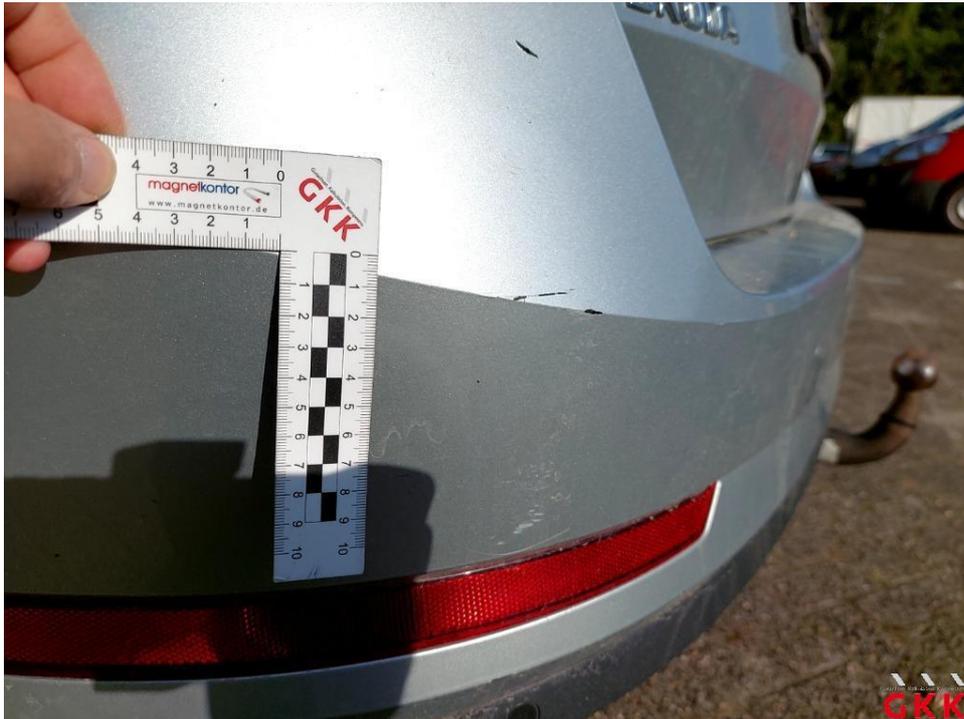
Bild 27 Stoßfänger hinten, Verkleidung -lackiert-, verkratzt, Spotlackieren

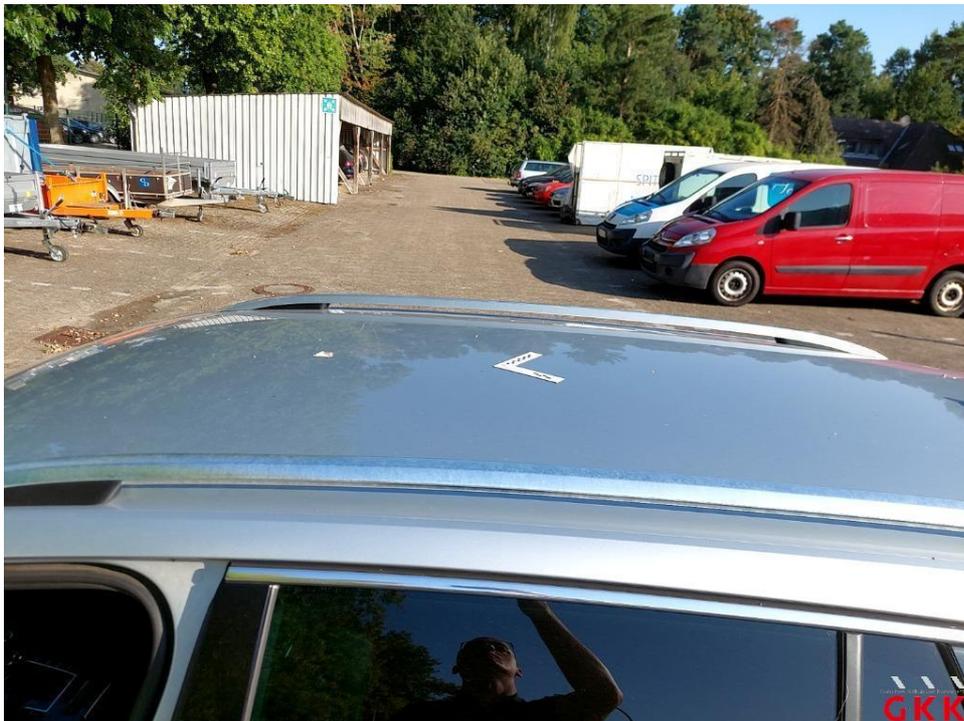
Dach, bis 3 Dellen / Bauteil, kalt drücken (Bild 28, Bild 29)

Bild 28 Dach, bis 3 Dellen / Bauteil, kalt drücken

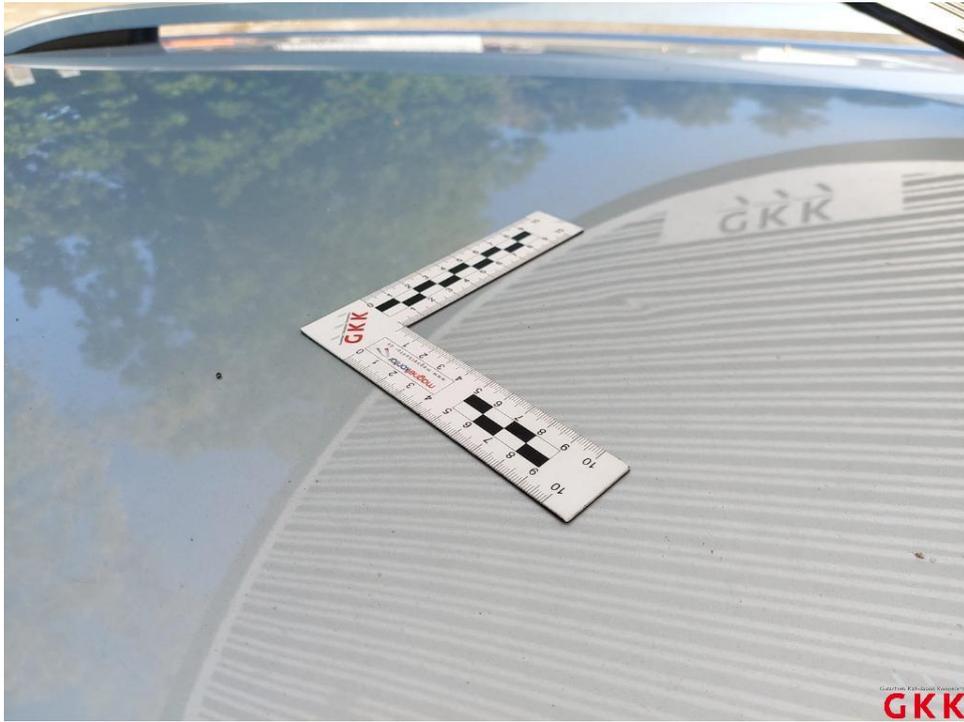
Bild 29 Dach, bis 3 Dellen / Bauteil, kalt drücken

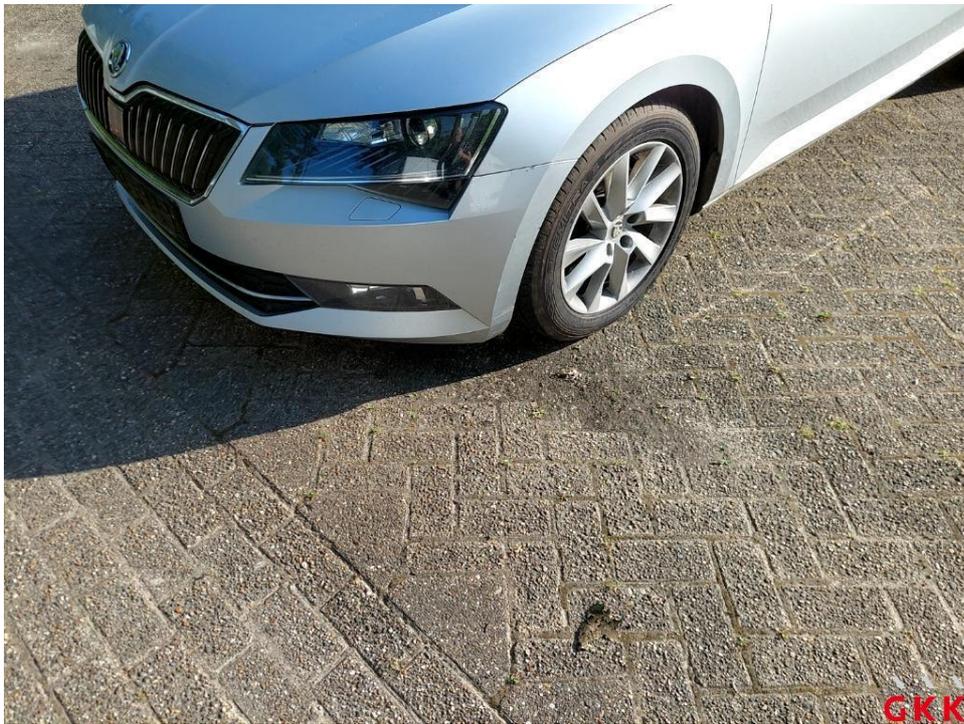
Stoßfänger vorne Verkleidung -lackiert-, verkratzt, Spotlackieren (Bild 30, Bild 31)

Bild 30 Stoßfänger vorne, Verkleidung -lackiert-, verkratzt, Spotlackieren

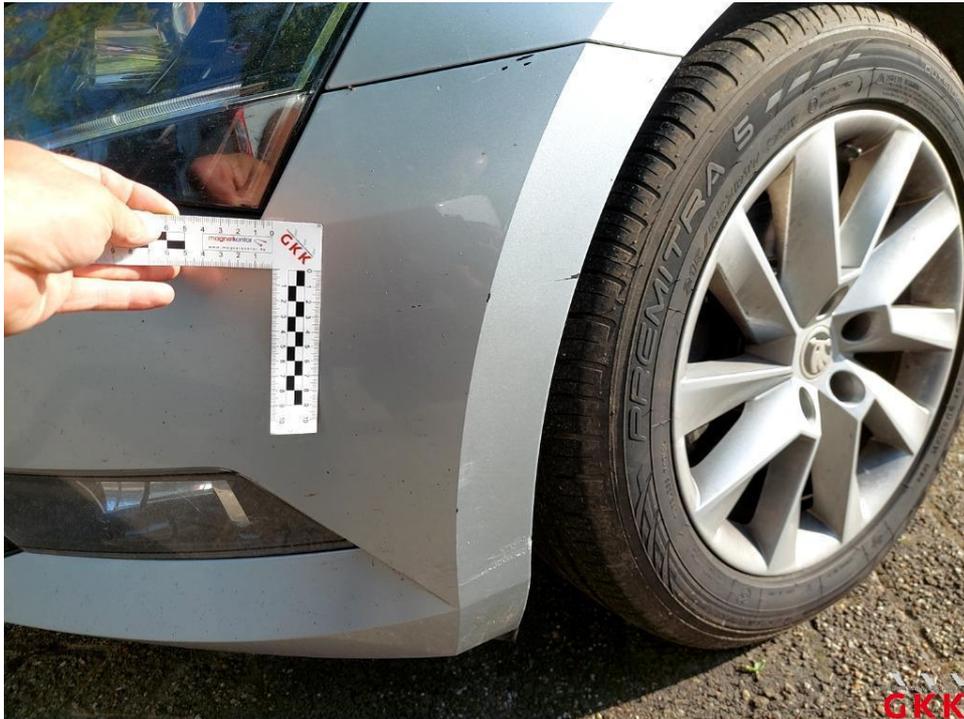
Bild 31 Stoßfänger vorne, Verkleidung -lackiert-, verkratzt, Spotlackieren

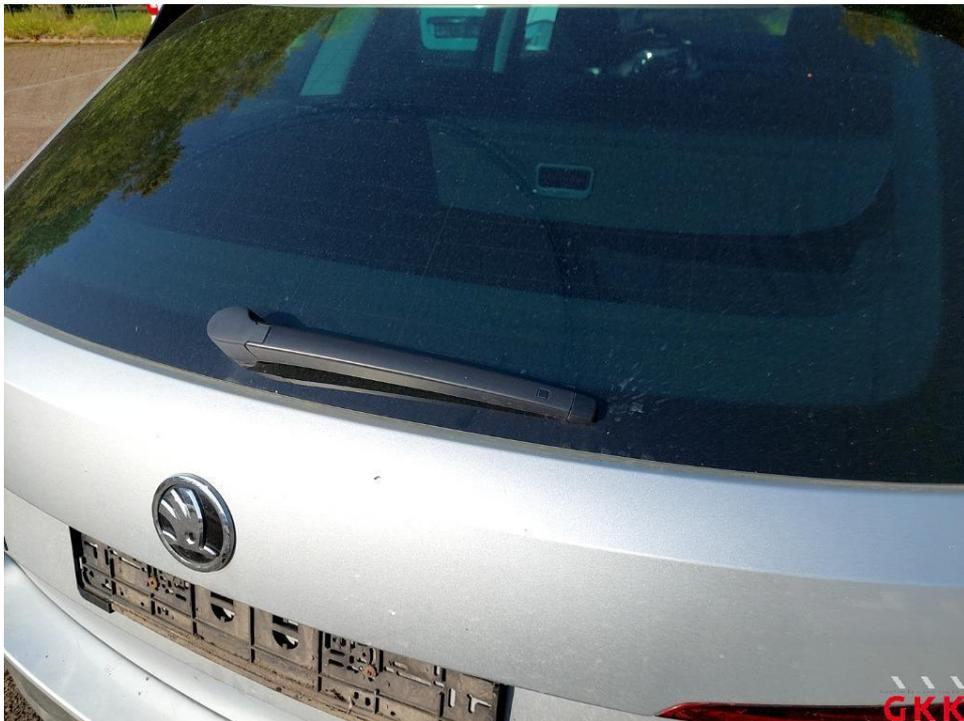
Heckwischer Blatt, beschädigt, ersetzen (Bild 32, Bild 33)

Bild 32 Heckwischer, Blatt, beschädigt, ersetzen

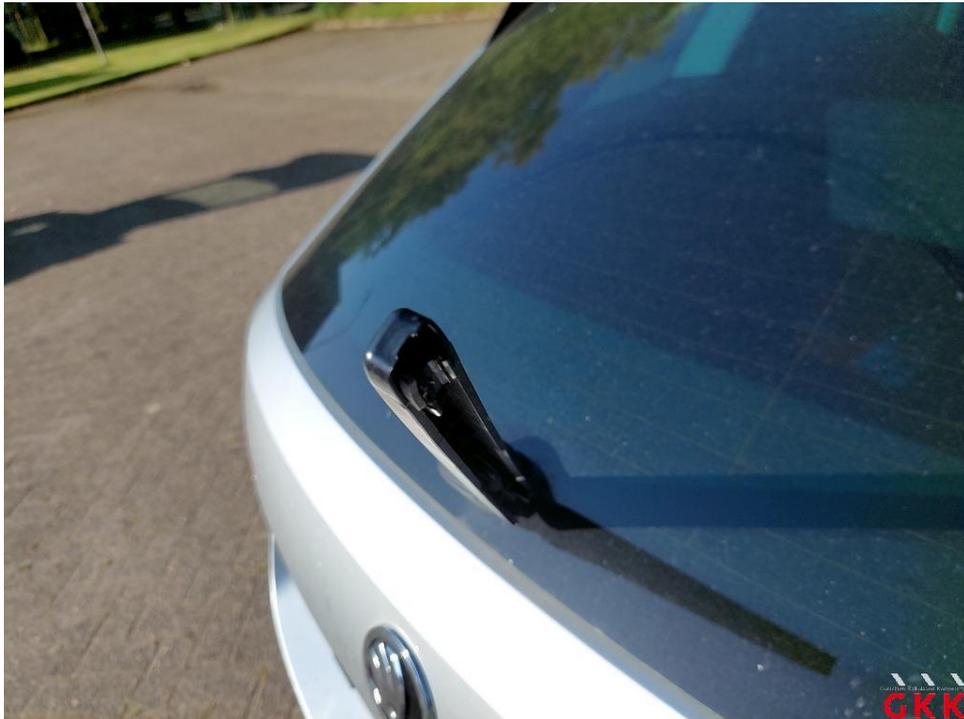
Bild 33 Heckwischer, Blatt, beschädigt, ersetzen

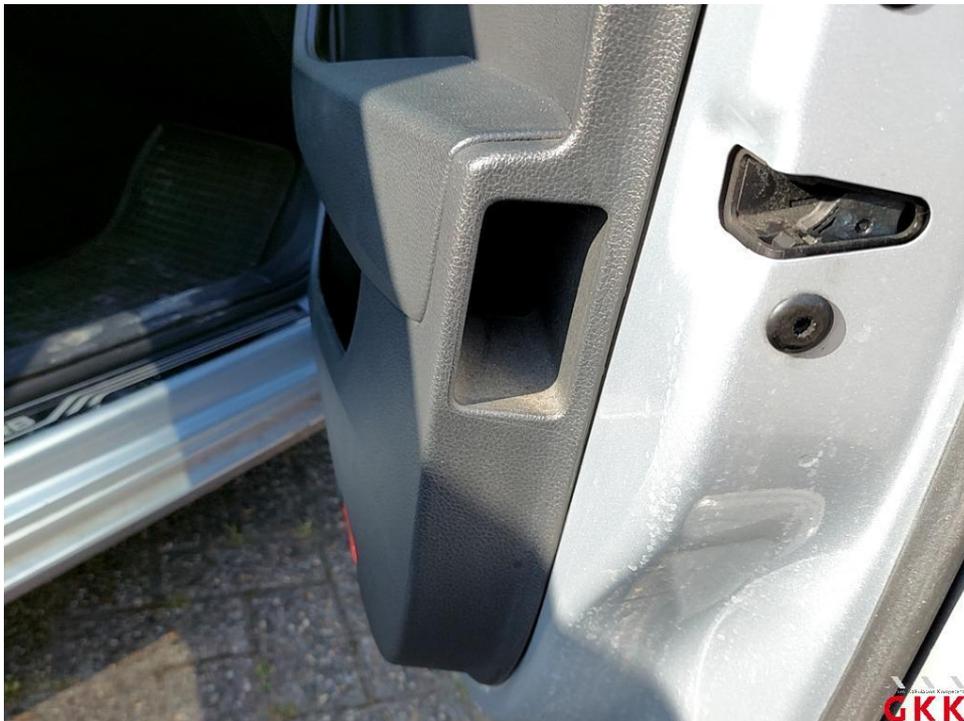
Regenschirm, fehlt, ersetzen (Bild 34)

Bild 34 Regenschirm, fehlt, ersetzen

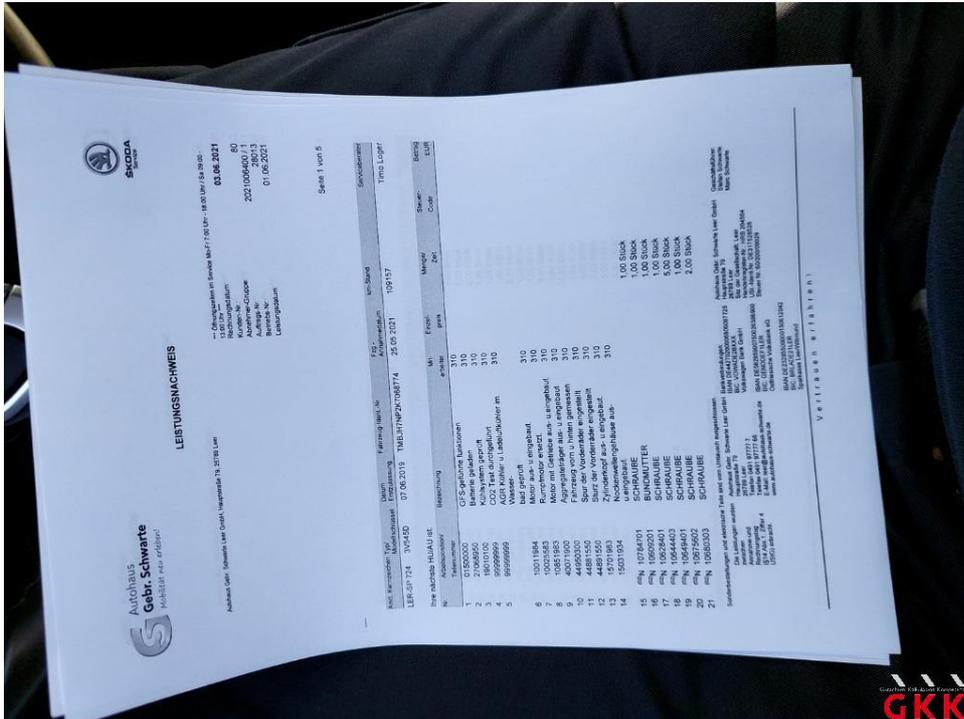
Bild 36 Neuer Motor bei 109157 Km am 03.06.2021
