**TÜVNORD****Zustandsbericht****TÜV NORD Autoservice GmbH - Wurster Straße 92 - 27580 Bremerhaven**

Datenquelle: **VIN-Abfrage**  
Hersteller: **Skoda**  
Typ: **Fabia Combi**  
Fahrgestellnummer: **TMBJC65J783200514**  
Erstzulassung: **27.05.2008**  
Getriebe / Gänge: **Schaltgetriebe, 5 Gänge**  
Schadstoffklasse: **EU4**  
Vorverwendung: **Privat**

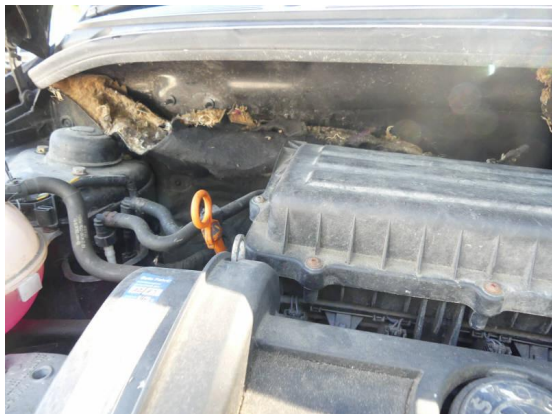
| Nr. | Teil | Bild Nr. | Schaden | Kommentar |
|---|---|---|---|---|
| 1 | Dämmmatte Spritzwand | 1 | zerrissen | |

Bild 1: Technik / Dämmmatte Spritzwand zerrissen

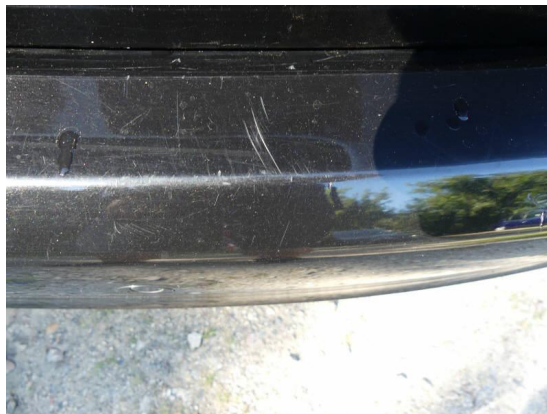
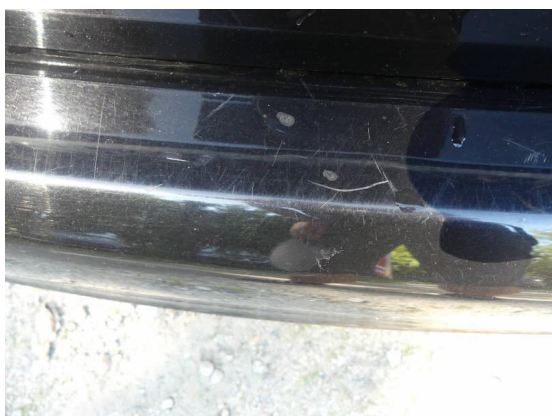
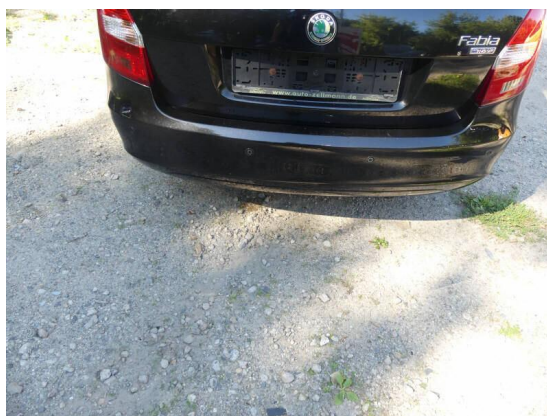
| Nr. | Teil | Bild Nr. | Schaden | Kommentar |
|---|---|---|---|---|
| 2 | Stoßfänger hinten | 2, 3, 4 | zerkratzt | |

Bild 2: Karosserie / Stoßfänger hinten zerkratzt

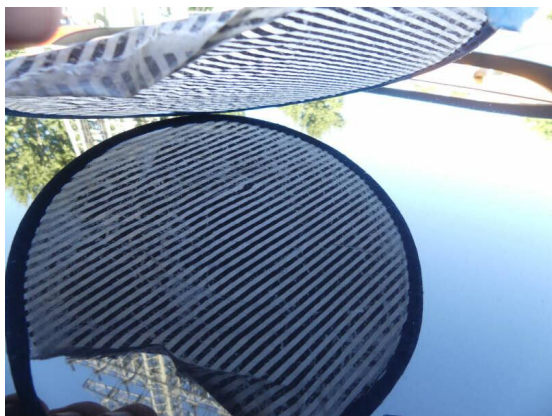
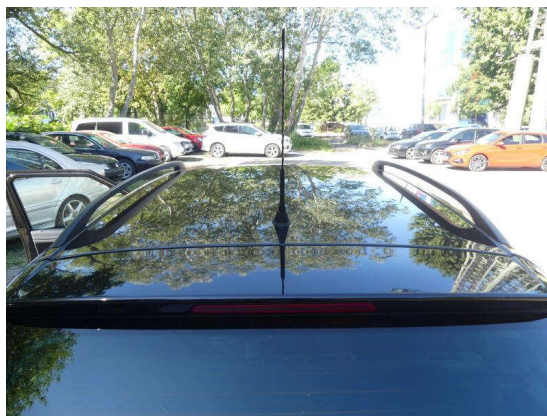
| Nr. | Teil | Bild Nr. | Schaden | Kommentar |
|---|---|---|---|---|
| 3 | Dach | 5, 6 | Delle | |

Bild 5: Karosserie / Dach Delle

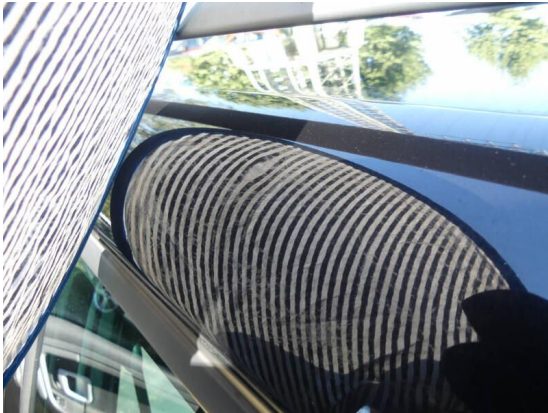
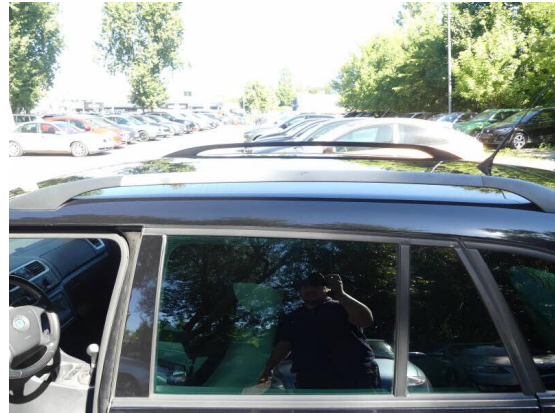
| Nr. | Teil | Bild Nr. | Schaden | Kommentar |
|---|---|---|---|---|
| 4 | Dachholm links | 7, 8 | Delle | |

Bild 7: Karosserie / Dachholm links Delle

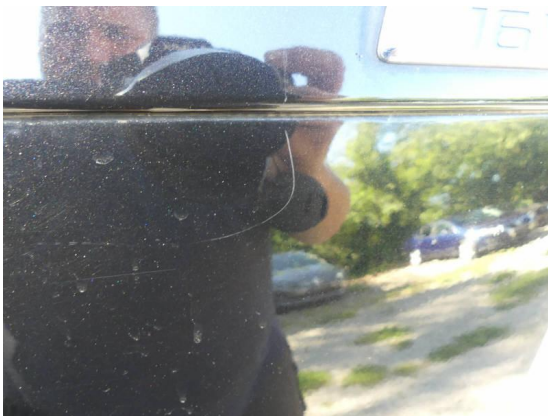
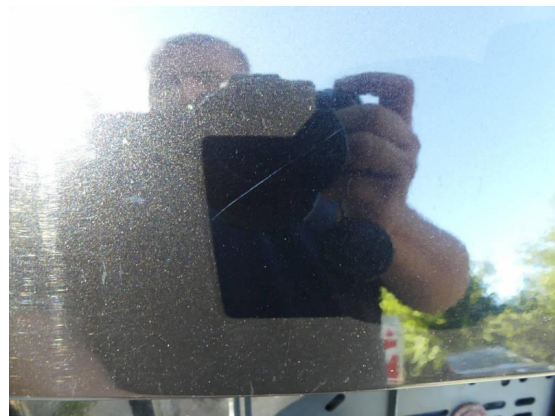
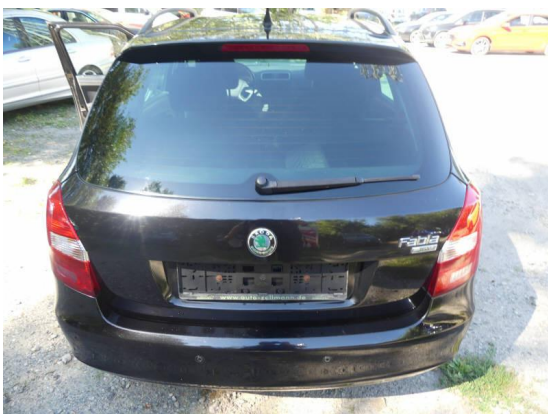
| Nr. | Teil | Bild Nr. | Schaden | Kommentar |
|---|---|---|---|---|
| 5 | Heckklappe | 9, 10, 11 | zerkratzt | |

Bild 9: Karosserie / Heckklappe zerkratzt

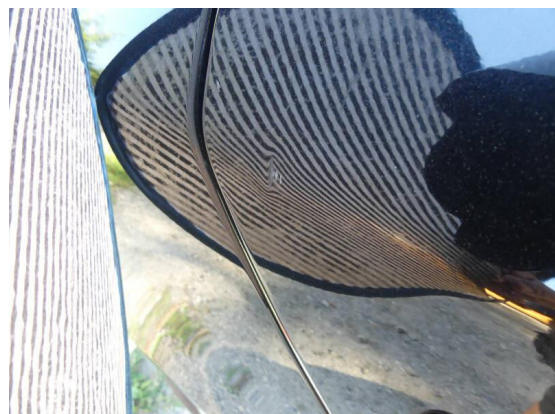
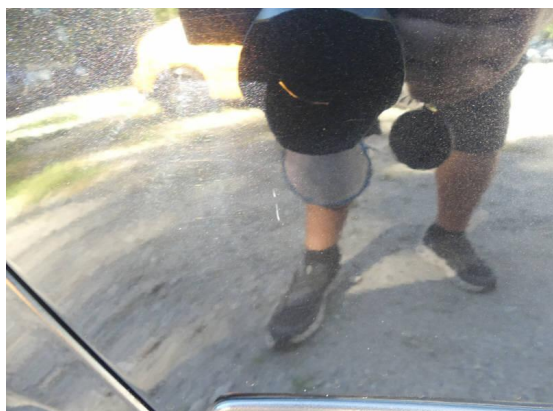
| Nr. | Teil | Bild Nr. | Schaden | Kommentar |
|---|---|---|---|---|
| 6 | Tür hinten rechts | 12, 13, 14 | leicht deformiert und zerkratzt | |

Bild 12: Karosserie / Tür hinten rechts leicht deformiert und zerkratzt

Bild 13: Karosserie / Tür hinten rechts leicht deformiert und zerkratzt

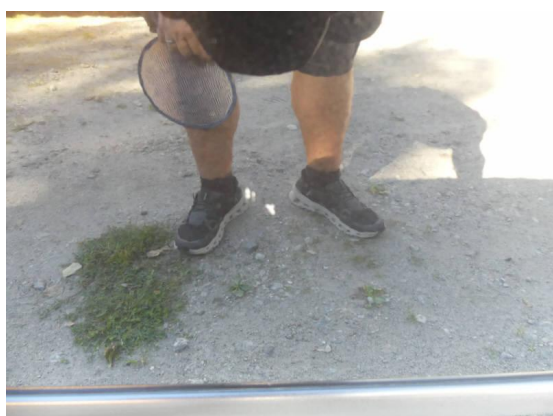
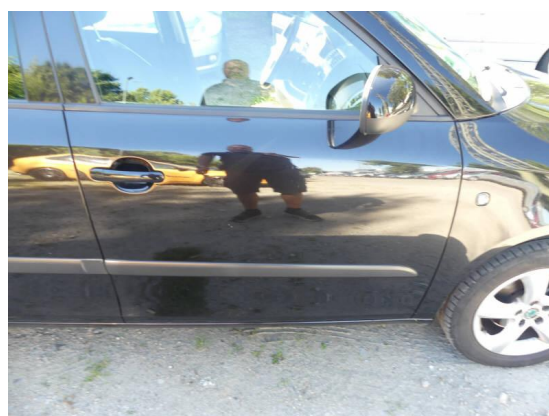
| Nr. | Teil | Bild Nr. | Schaden | Kommentar |
|---|---|---|---|---|
| 7 | Tür vorne rechts | 15, 16 | Kratzer | |

Bild 15: Karosserie / Tür vorne rechts Kratzer

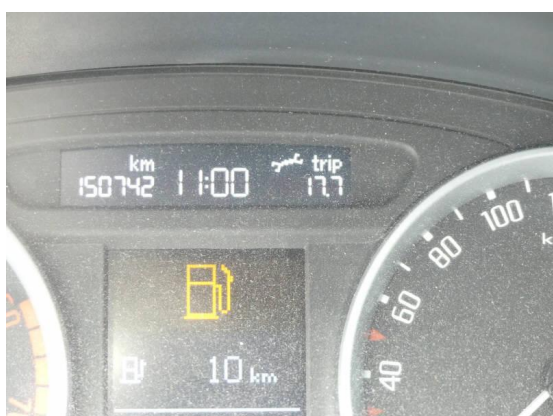
| Nr. | Teil | Bild Nr. | Schaden | Kommentar |
|---|---|---|---|---|
| 8 | Wartung | 17 | fällig | |

Bild 17: Wartung-Pflege / Wartung fällig

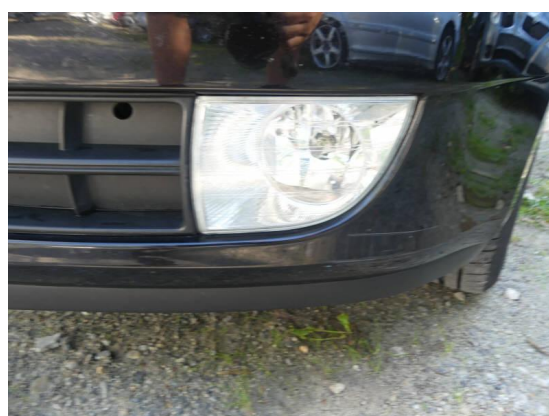
| Nr. | Teil | Bild Nr. | Schaden | Kommentar |
|---|---|---|---|---|
| 9 | Stoßfänger vorn | 18 | Kratzer | |

Bild 18: Karosserie / Stoßfänger vorn Kratzer

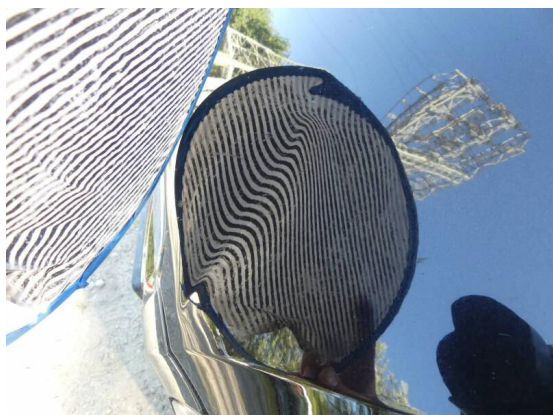
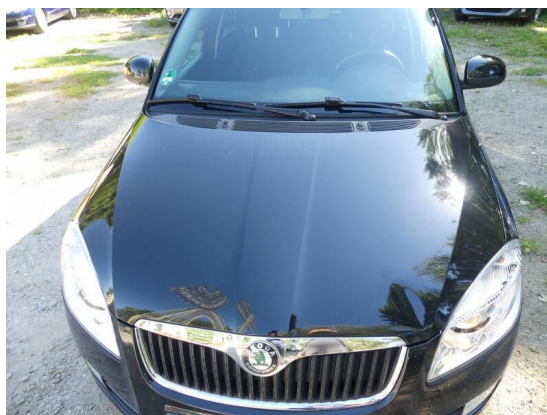
| Nr. | Teil | Bild Nr. | Schaden | Kommentar |
|---|---|---|---|---|
| 10 | Motorhaube | 19, 20 | deformiert | |

Bild 19: Karosserie / Motorhaube deformiert

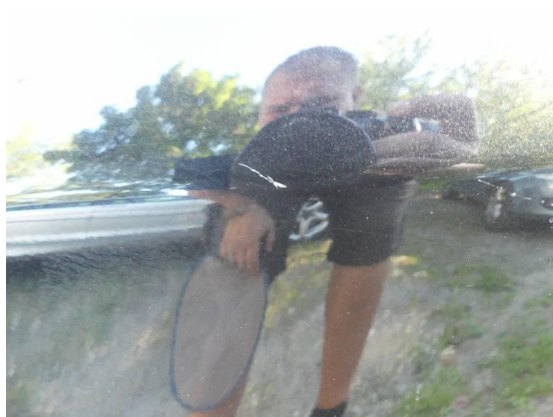
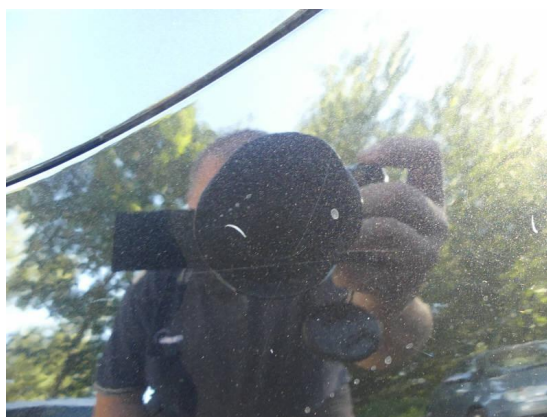
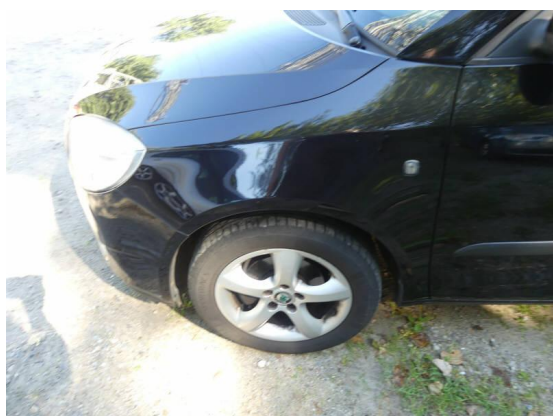
| Nr. | Teil | Bild Nr. | Schaden | Kommentar |
|---|---|---|---|---|
| 11 | Kotflügel links | 21, 22, 23 | zerkratzt | |

Bild 21: Karosserie / Kotflügel links zerkratzt

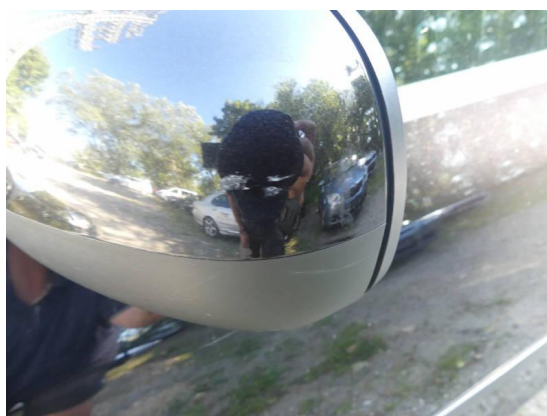
| Nr. | Teil | Bild Nr. | Schaden | Kommentar |
|---|---|---|---|---|
| 12 | Spiegelkappe links | 24 | Kratzer | |

Bild 24: Karosserie / Spiegelkappe links Kratzer

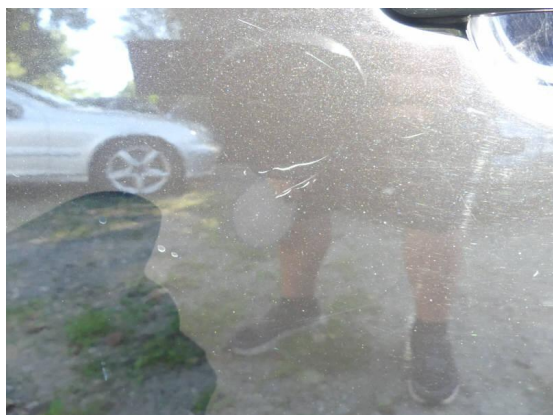
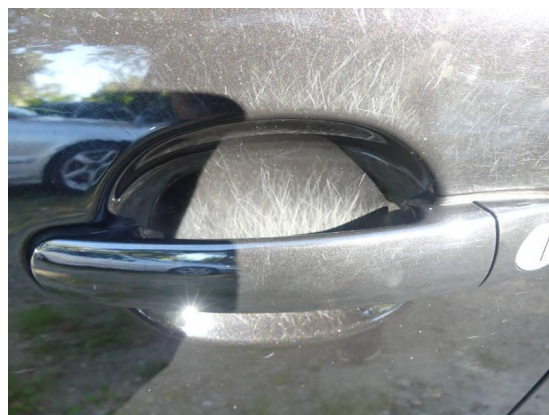
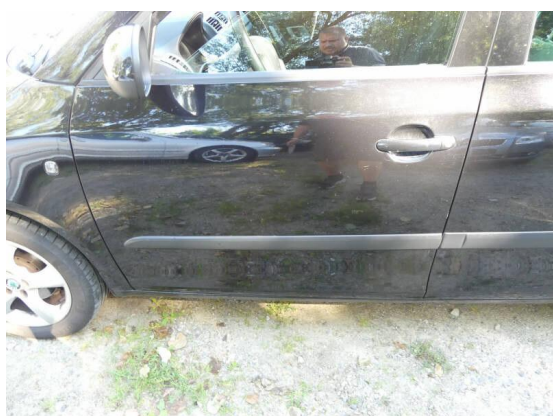
| Nr. | Teil | Bild Nr. | Schaden | Kommentar |
|---|---|---|---|---|
| 13 | Tür vorne links | 25, 26, 27 | zerkratzt | |

Bild 25: Karosserie / Tür vorne links zerkratzt

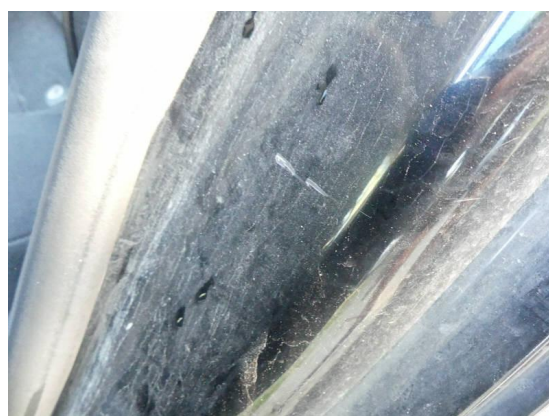
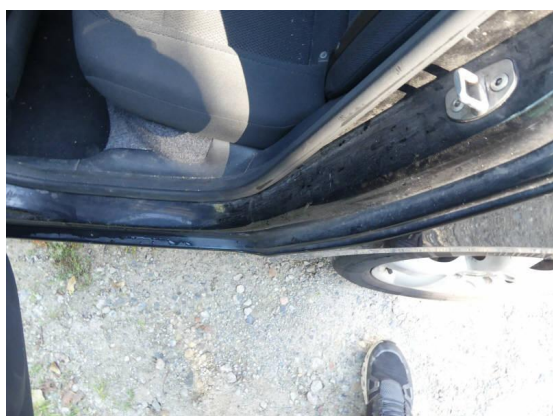
| Nr. | Teil | Bild Nr. | Schaden | Kommentar |
|---|---|---|---|---|
| 14 | Einstieg hinten links | 28, 29 | Kratzer | |

Bild 28: Karosserie / Einstieg hinten links Kratzer

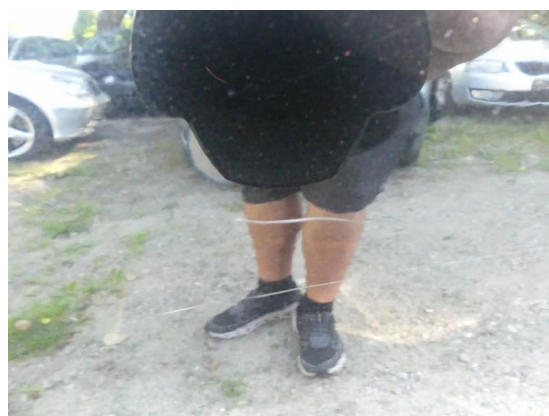
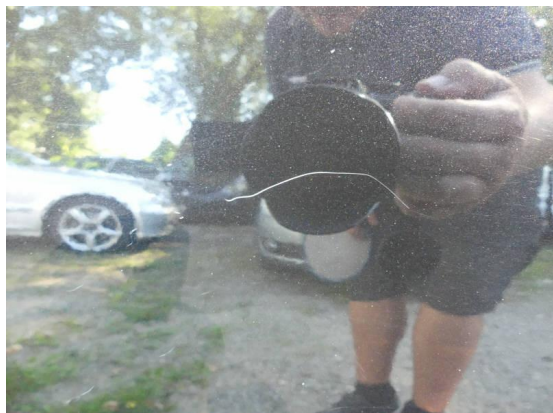
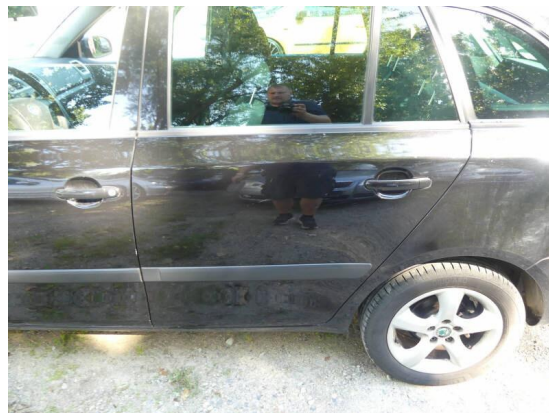
| Nr. | Teil | Bild Nr. | Schaden | Kommentar |
|---|---|---|---|---|
| 15 | Tür hinten links | 30, 31, 32 | zerkratzt | |

Bild 30: Karosserie / Tür hinten links zerkratzt

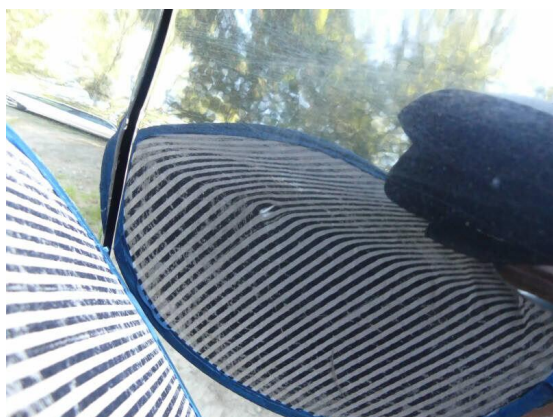
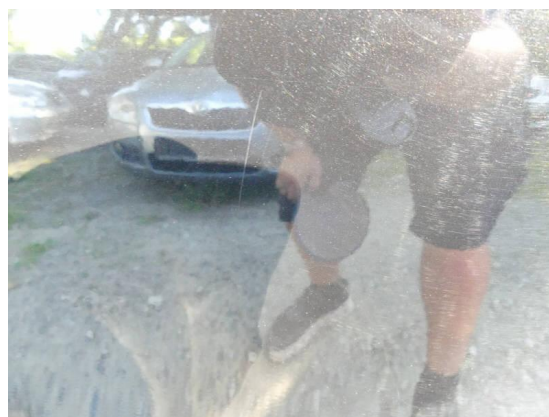
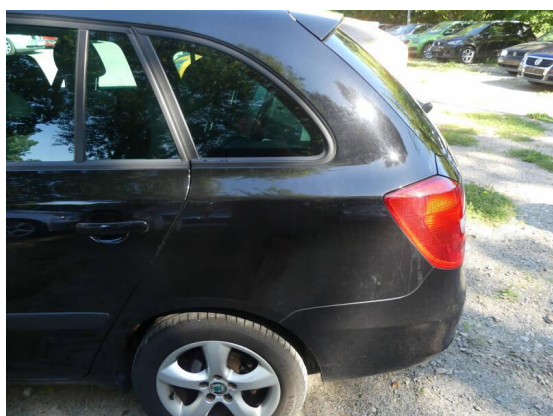
| Nr. | Teil | Bild Nr. | Schaden | Kommentar |
|---|---|---|---|---|
| 16 | Seitenteil links | 33, 34, 35 | leicht deformiert und zerkratzt | |

Bild 33: Karosserie / Seitenteil links leicht deformiert und zerkratzt

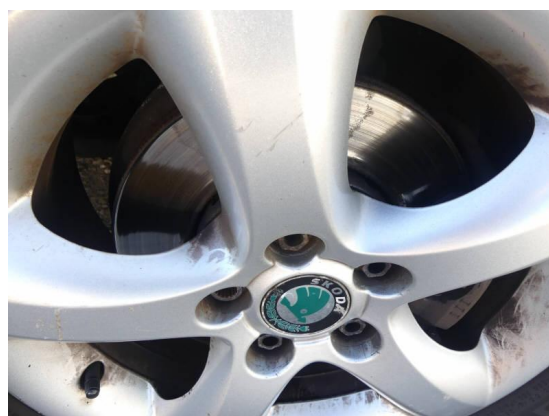
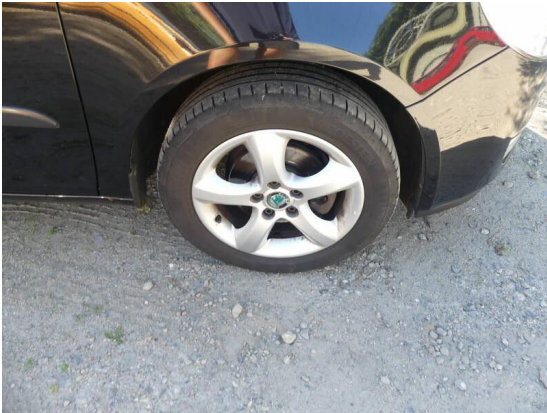
| Nr. | Teil | Bild Nr. | Schaden | Kommentar |
|---|---|---|---|---|
| 17 | Felge vorne rechts | 36, 37 | Kratzer | |

Bild 36: Reifen - Felge / Felge vorne rechts Kratzer

Bild 37: Reifen - Felge / Felge vorne rechts Kratzer
