Koch Gruppe Automobile AG  
Marzahner Chaussee 219  
12681-Berlin

19.8.2025

**TÜVNORD****Zustandsbericht****TÜV NORD Autoservice GmbH - Wurster Straße 92 - 27580 Bremerhaven**

Datenquelle: **VIN-Abfrage**  
Hersteller: **Skoda**  
Typ: **Octavia Combi**  
Fahrgestellnummer: **TMBJG7NE9F0117291**  
Erstzulassung: **20.01.2015**  
Getriebe / Gänge: **Automatikgetriebe, 7 Gänge**  
Schadstoffklasse: **EU5**  
Vorverwendung: **Privat**

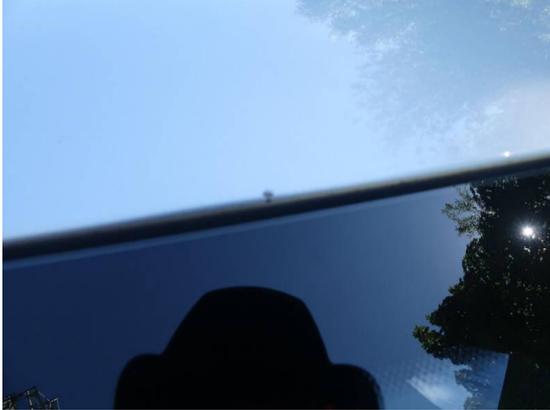
Bild 1: Karosserie / Dachkante vorn Steinschlag mit Korrosion

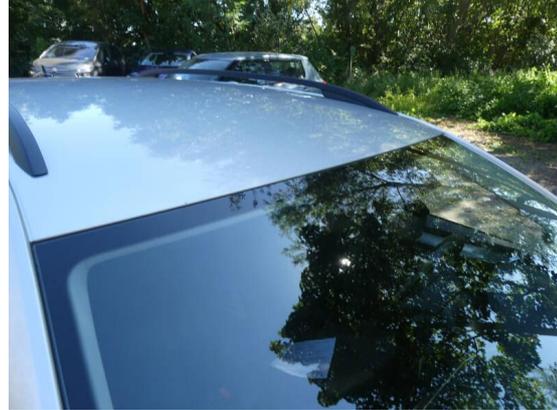
Bild 2: Karosserie / Dachkante vorn Steinschlag mit Korrosion

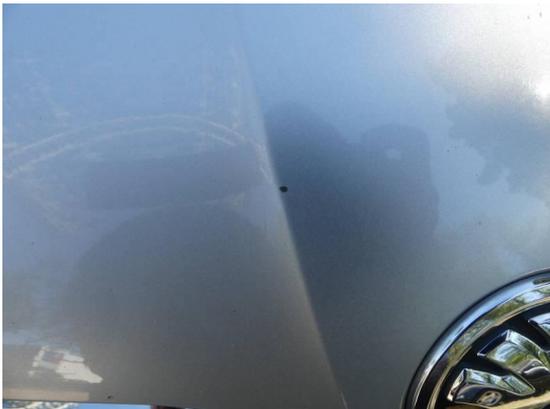
Bild 3: Karosserie / Motorhaube Steinschläge mit Korrosion

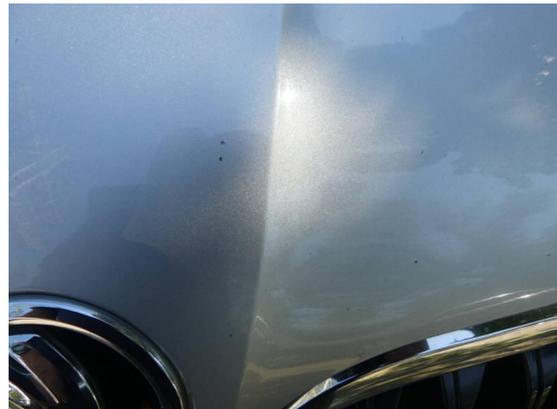
Bild 4: Karosserie / Motorhaube Steinschläge mit Korrosion

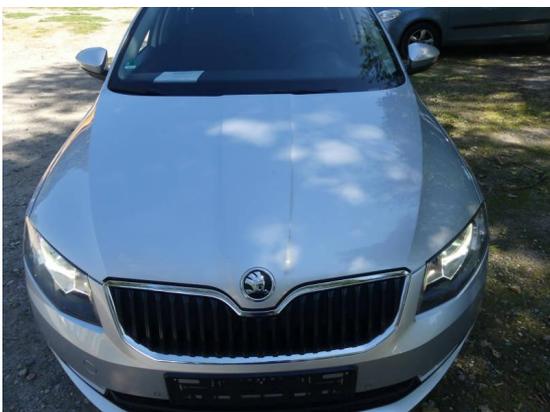
Bild 5: Karosserie / Motorhaube Steinschläge mit Korrosion

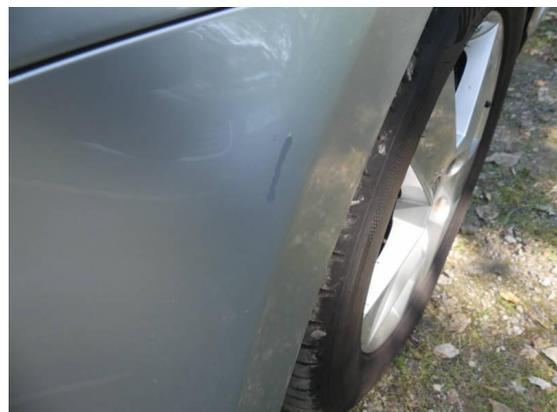
Bild 6: Karosserie / Stoßfänger vorn Kratzer

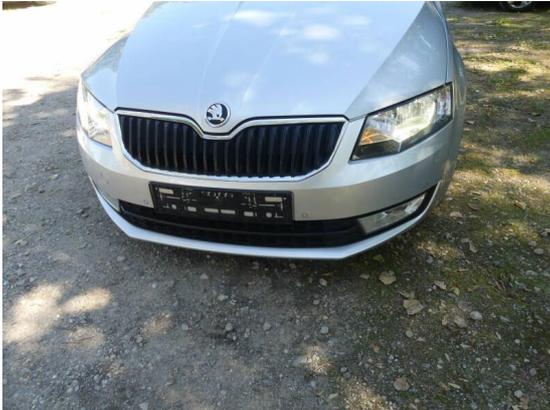
Bild 7: Karosserie / Stoßfänger vorn Kratzer

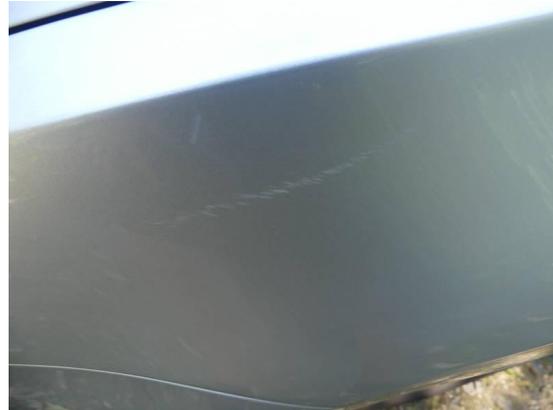
Bild 8: Karosserie / Kotflügel links zerkratzt

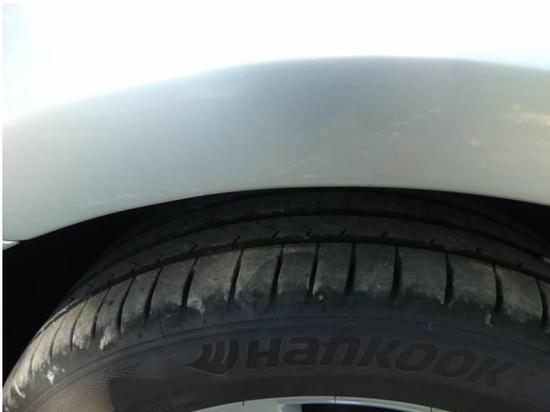
Bild 9: Karosserie / Kotflügel links zerkratzt

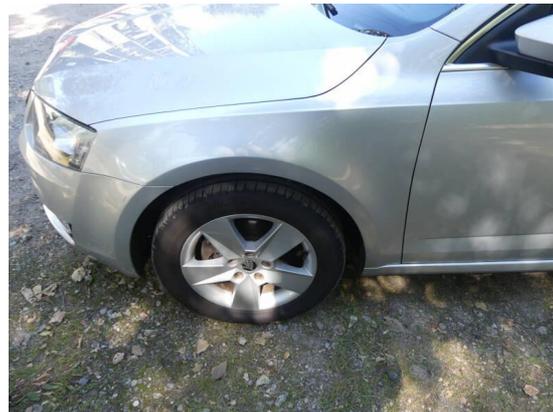
Bild 10: Karosserie / Kotflügel links zerkratzt

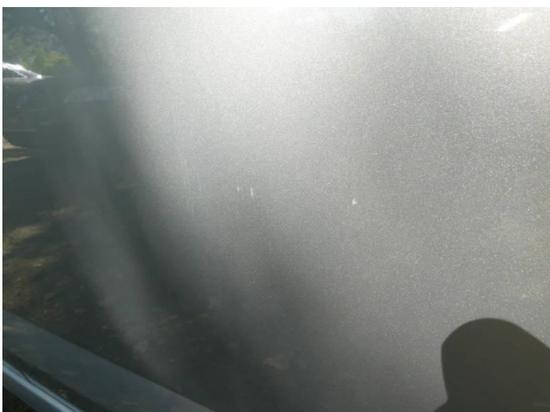
Bild 11: Karosserie / Tür hinten links Kratzer

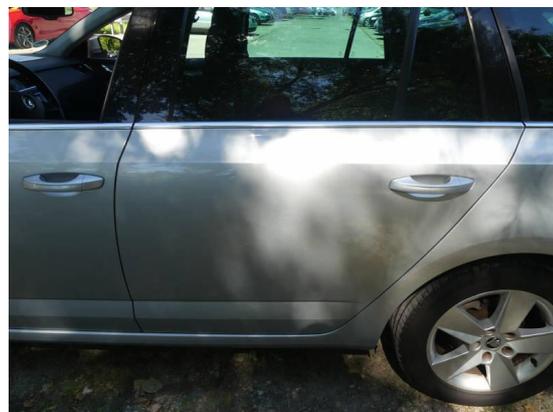
Bild 12: Karosserie / Tür hinten links Kratzer

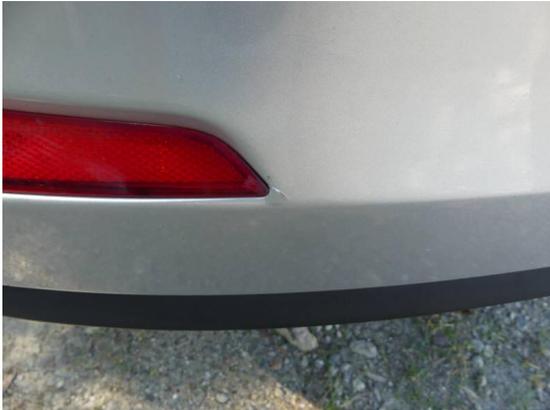
Bild 13: Karosserie / Stoßfänger hinten Kratzer

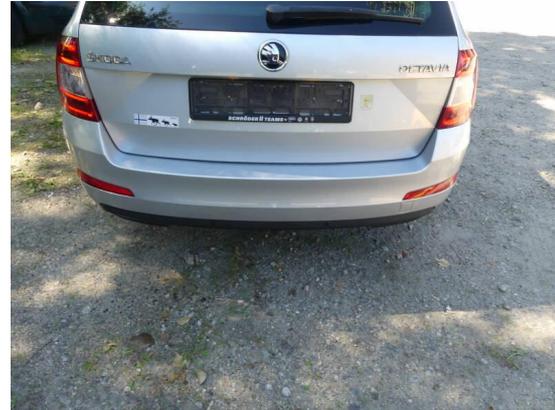
Bild 14: Karosserie / Stoßfänger hinten Kratzer

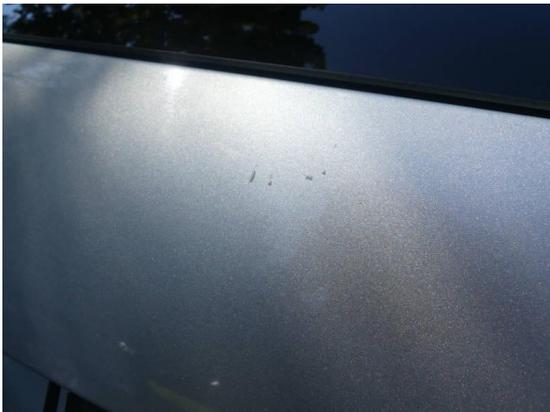
Bild 15: Karosserie / Heckklappe Kratzer

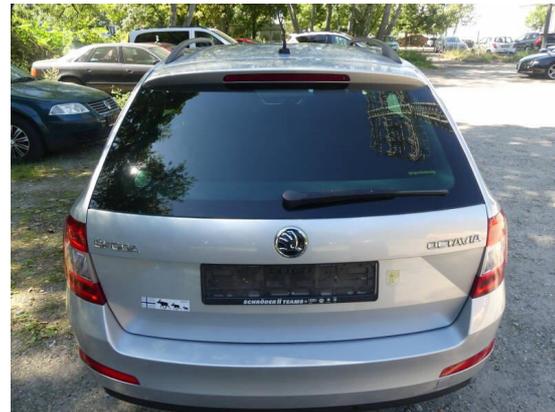
Bild 16: Karosserie / Heckklappe Kratzer

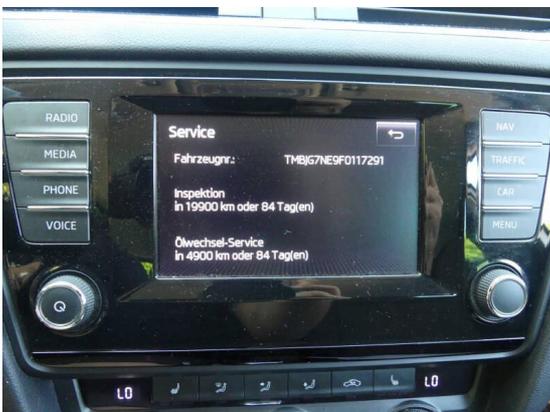
Bild 17: Wartung-Pflege / Wartung fällig in 84 Tagen

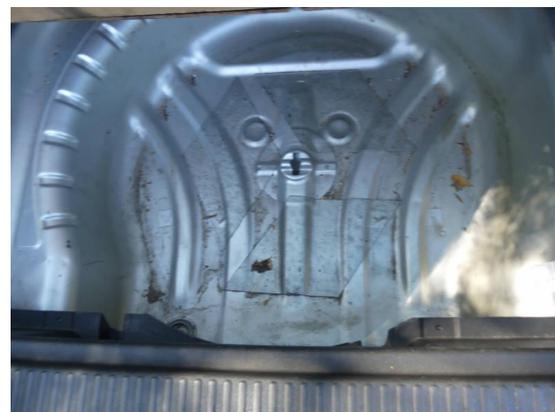
Bild 18: Reifen - Felge / Reserverad oder Pannenset fehlt
