## Raport z oględzin pojazdu

| Numer raportu | 215972/8/25-11401 | Data raportu | 05-08-2025 |

| Numer identyfikacyjny (VIN) | <b>VF1MAFEYC55138541</b> |
| Marka, model | RENAULT Master dCi 135 Ene... |

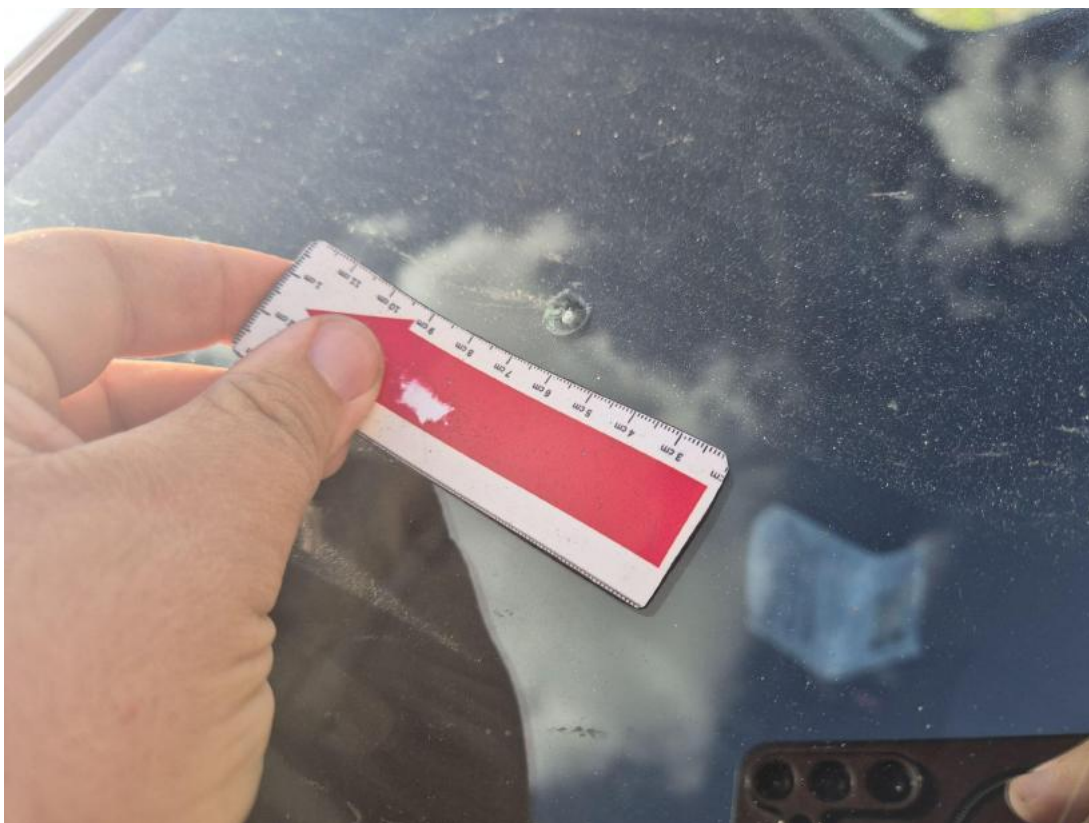
**Fot. 39**

| Poz. | Nazwa pozycji | Opis uszkodzeń | Kwalifik. | Naprawa [rbg] |
|---|---|---|---|---|
| 4 | Szyba przednia barwiona | pęknięcie | WY | 2.1 |

Szyba czołowa - Pęknięcie/rozerwanie 1

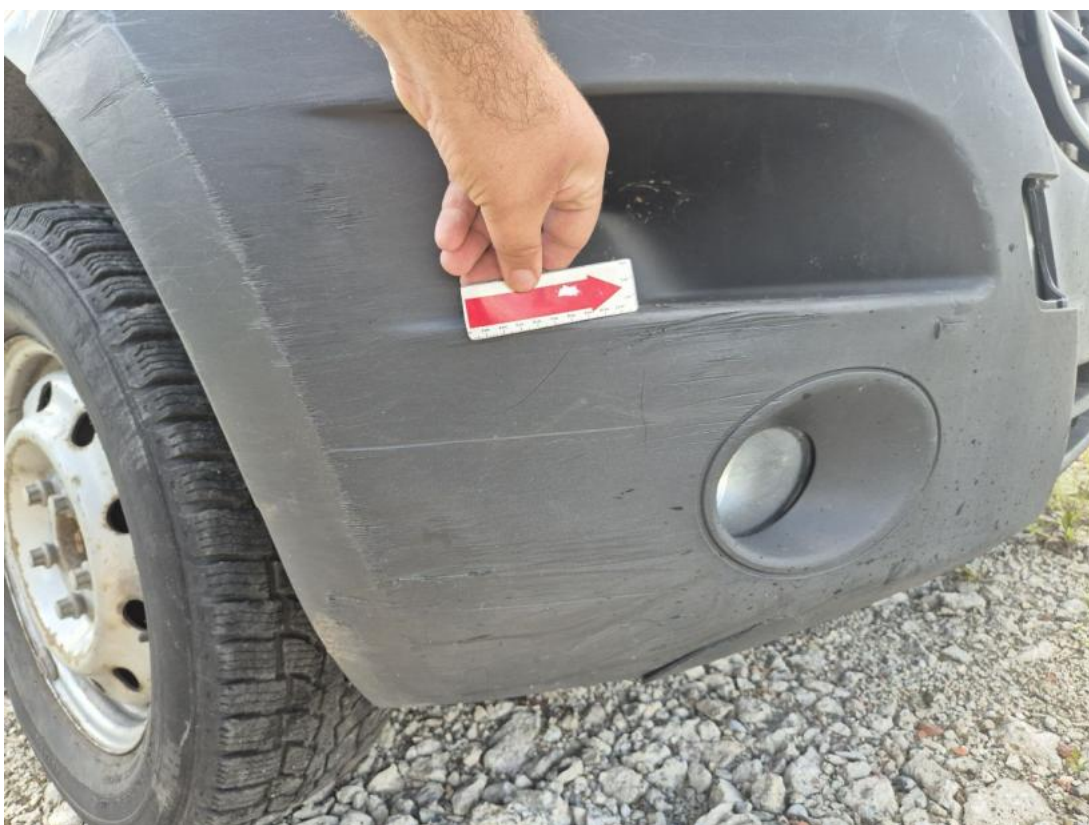
**Fot. 40**

Zderzak - Rysa/odprysk 1

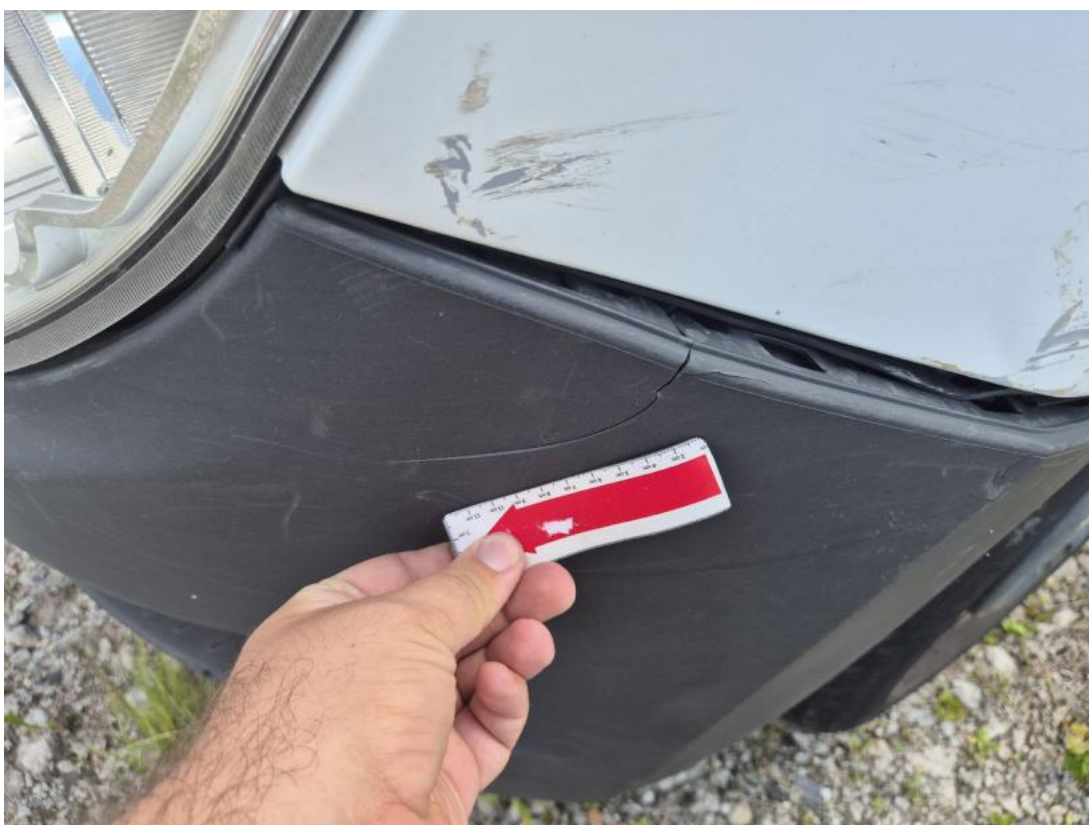
**Fot. 42**

| Poz. | Nazwa pozycji | Opis uszkodzeń | Kwalifik. | Naprawa [rbg] |
|---|---|---|---|---|
| 1 | Okladzina zderzaka przedniego | po naprawie, zarysowanie, pęknięcie | WY | 1.3 |

Zderzak - Pęknięcie/rozerwanie 1

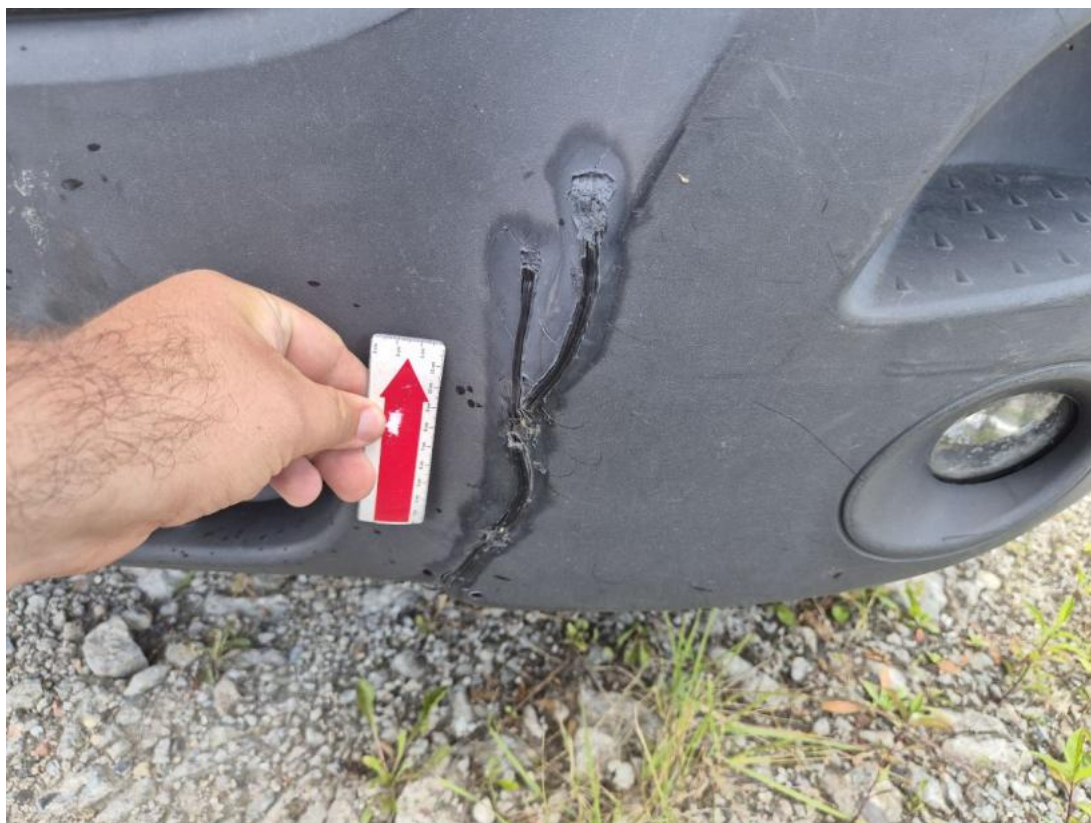
**Fot. 43**

Zderzak - Pęknięcie/rozerwanie 2

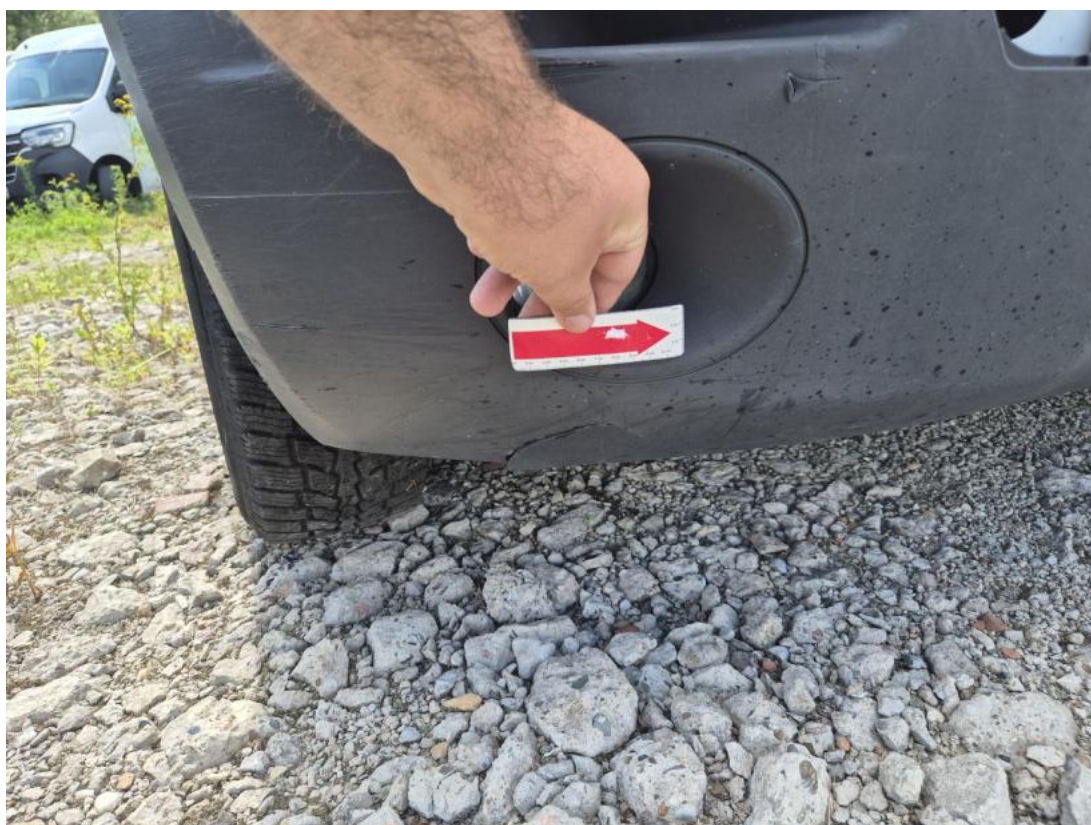
**Fot. 44**

Zderzak() - Pęknięcie/rozerwanie 3

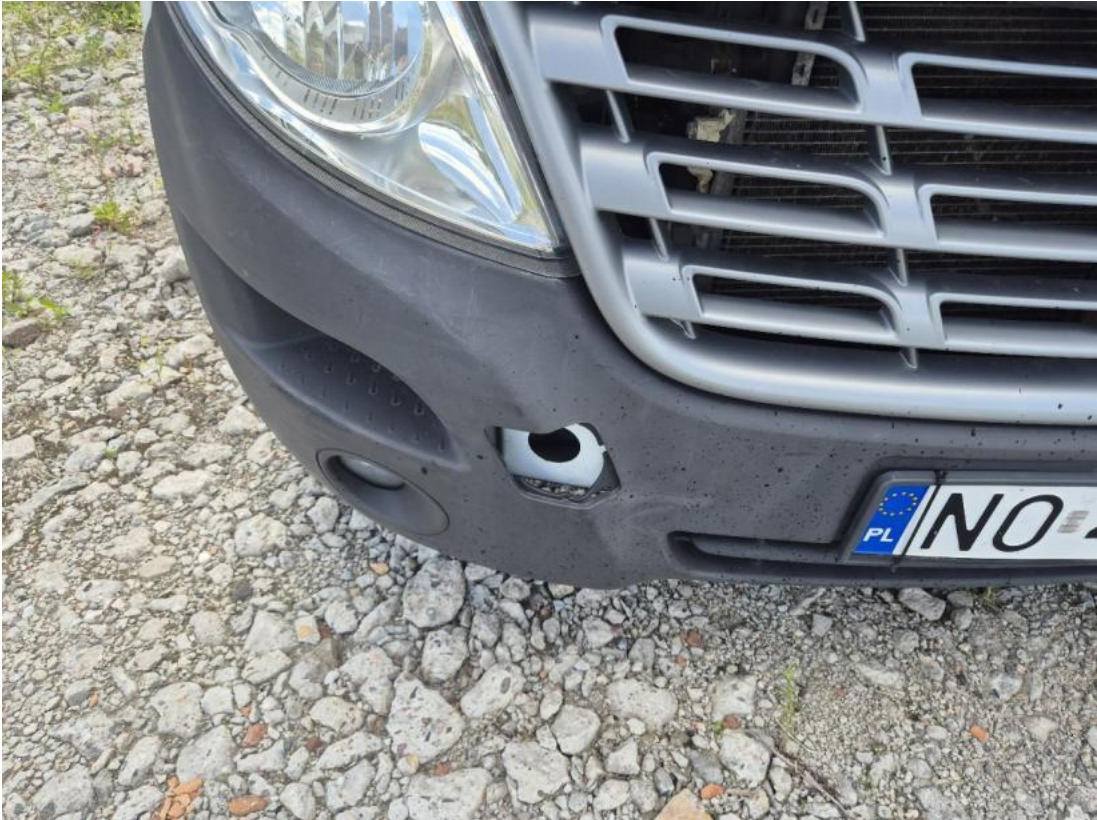
**Fot. 45**

Zderzak - Inne 1

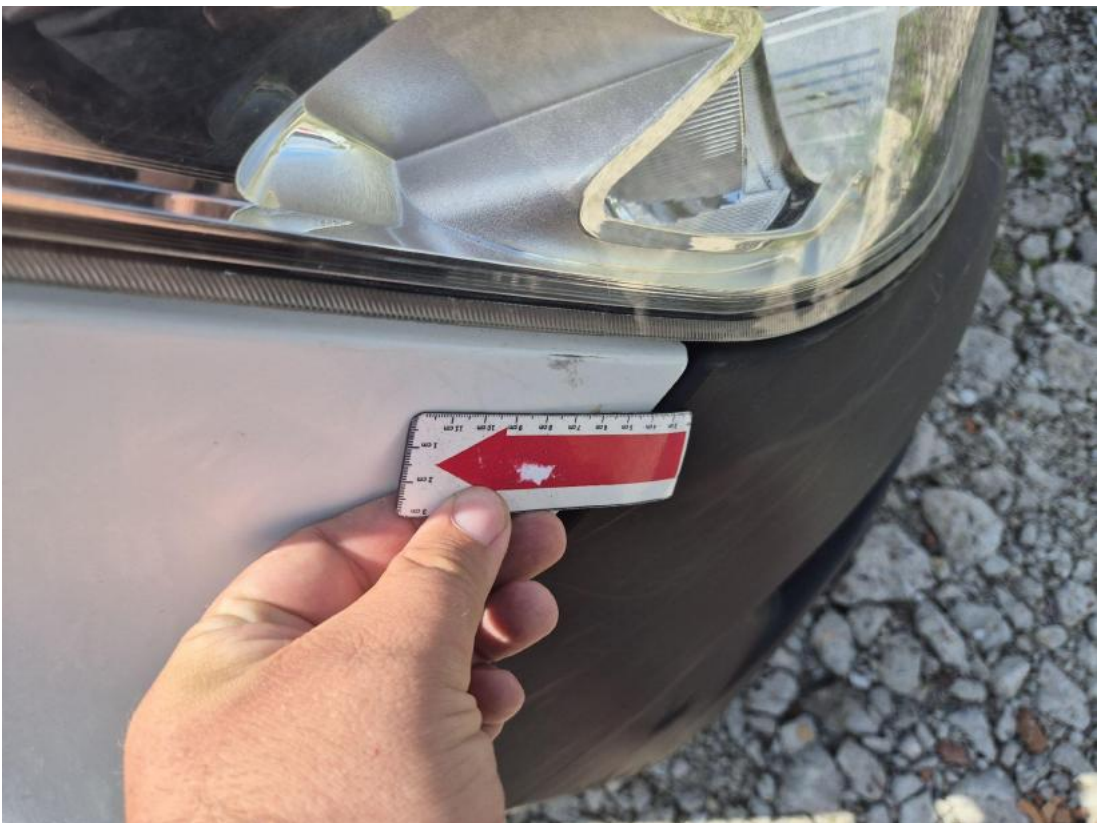
**Fot. 46**

| 19 | Błotnik przedni R | rysa/odprysk, wgniecenie/odkształcenie | NA | 1.5 |

Błotnik przedni P - Rysa/odprysk 1

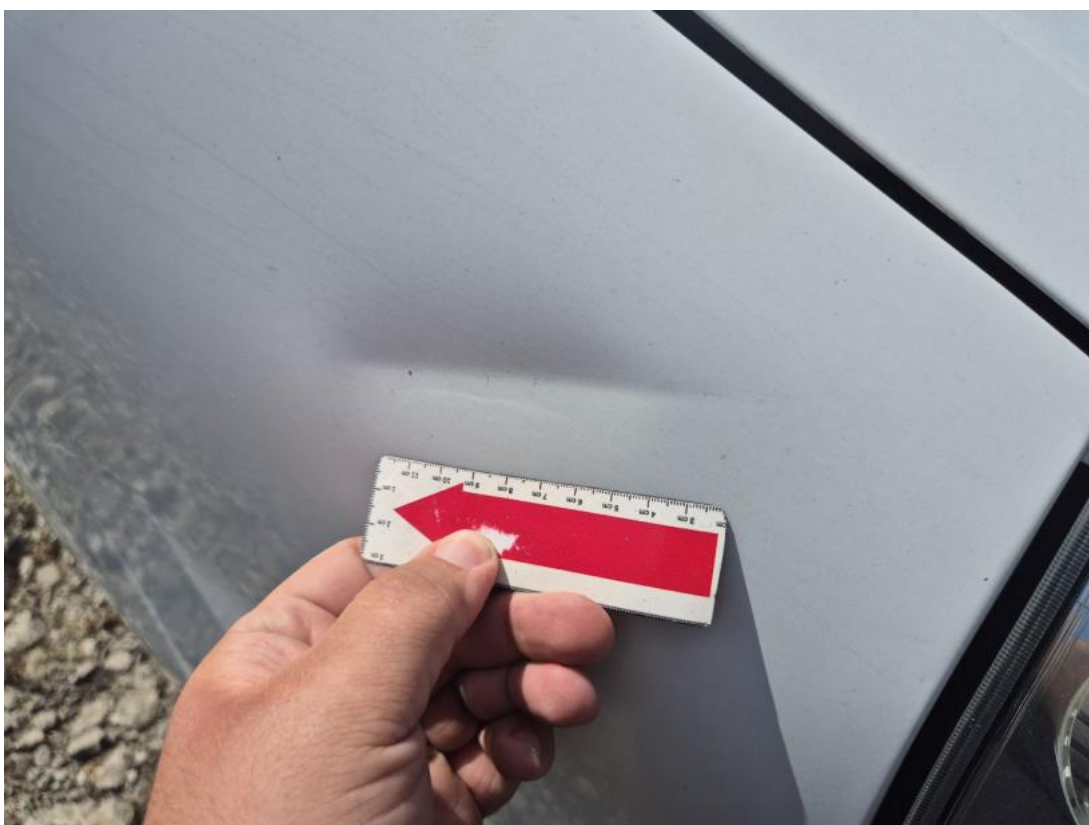
**Fot. 48**

Błotnik przedni P - Wgniecenie/odkształcenie 2

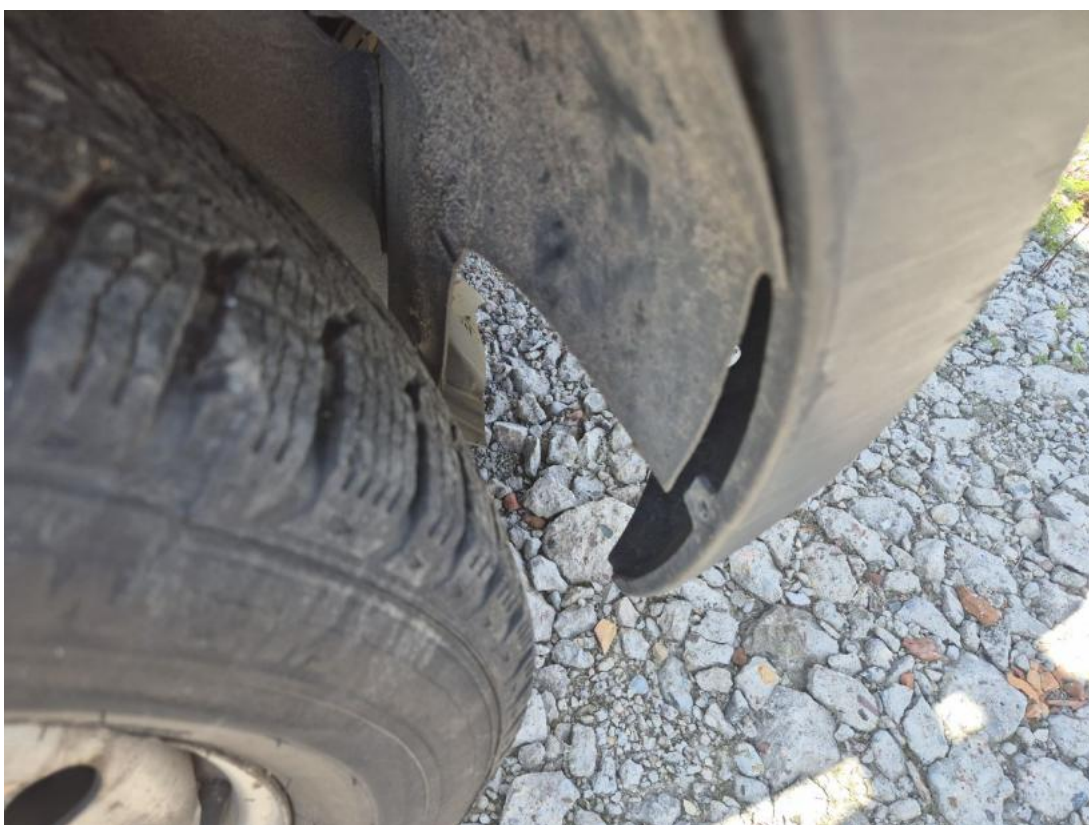
**Fot. 50**

| Poz. | Nazwa pozycji | Opis uszkodzeń | Kwalifik. | Naprawa [rbg] |
|---|---|---|---|---|
| 3 | Nadkole wewn., przód R | pęknięcie, ubytki materiału | WY | |

Nadkole przednie P - Pęknięcie/rozerwanie 1

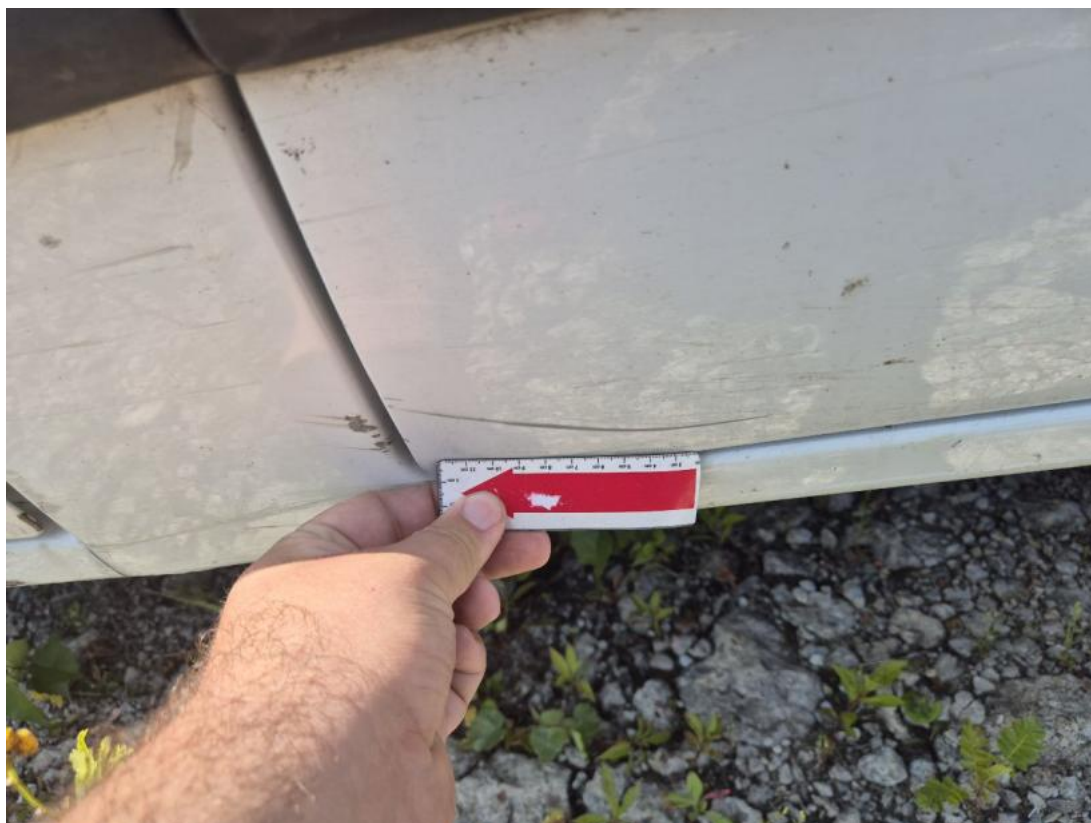
**Fot. 51**

Drzwi przednie P - Rysa/odprysk 1

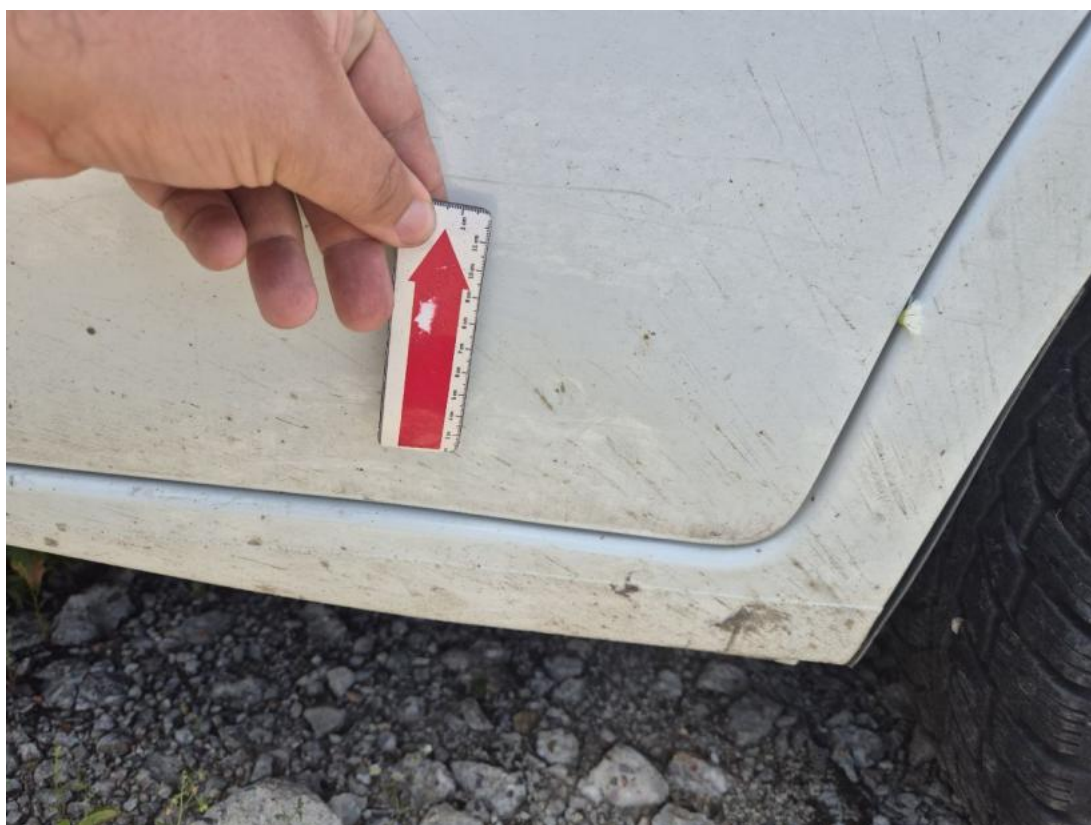
**Fot. 52**

| 36 | Drzwi przednie (nieuzbrojone) R | rysa/odprysk, wgniecenie/odkształcenie | | |

Drzwi przednie P - Wgniecenie/odkształcenie 1

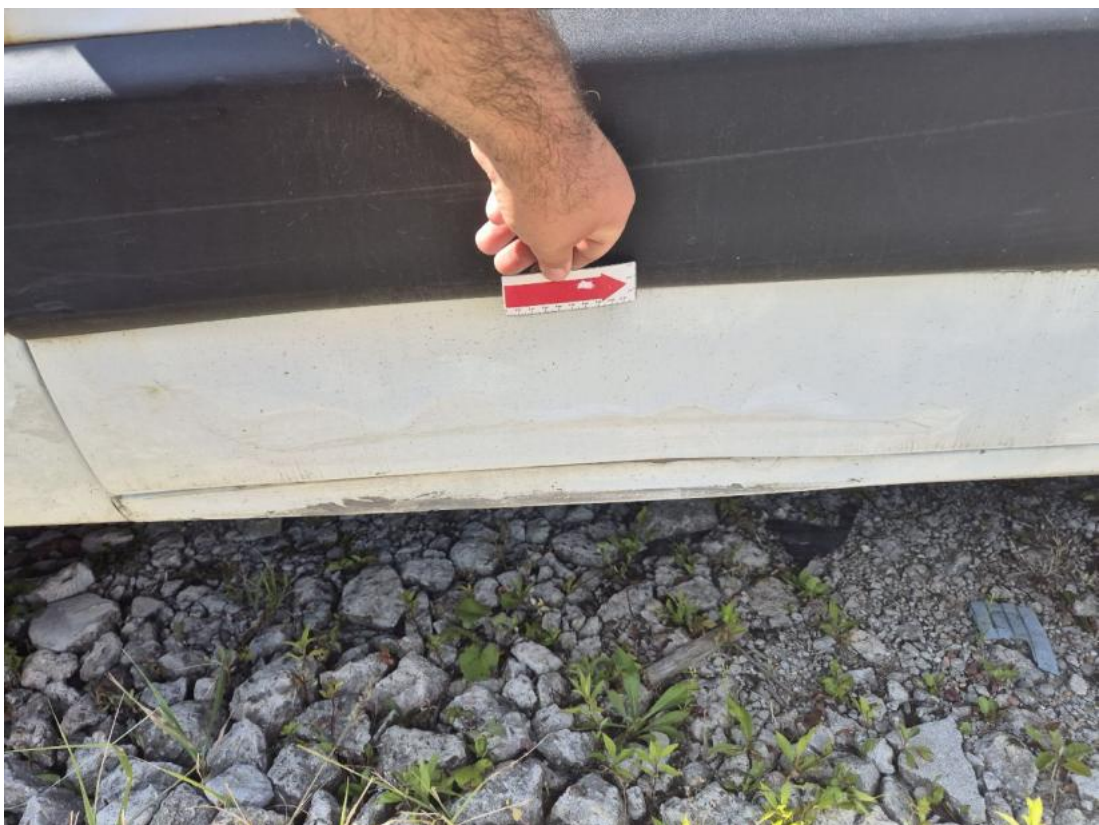
**Fot. 54**

Drzwi tylne P - Wgniecenie/odkształcenie 1

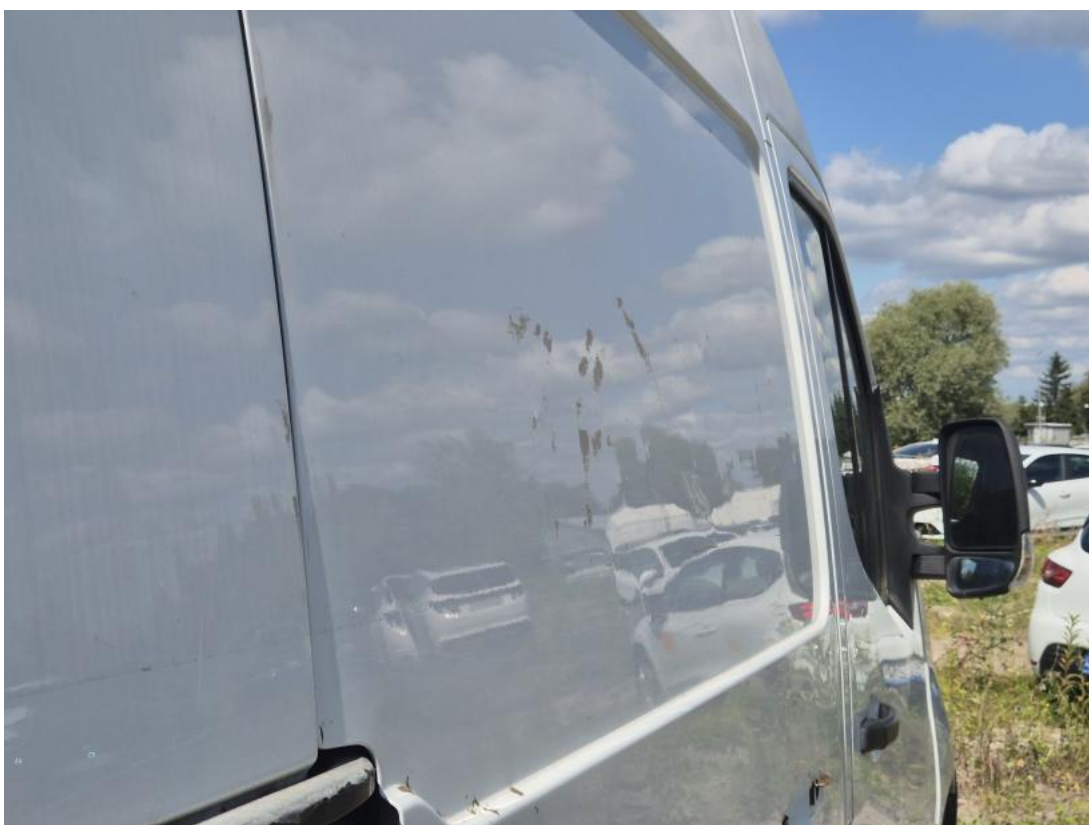
**Fot. 56**

Drzwi tylne P() - Wgniecenie/odkształcenie 3

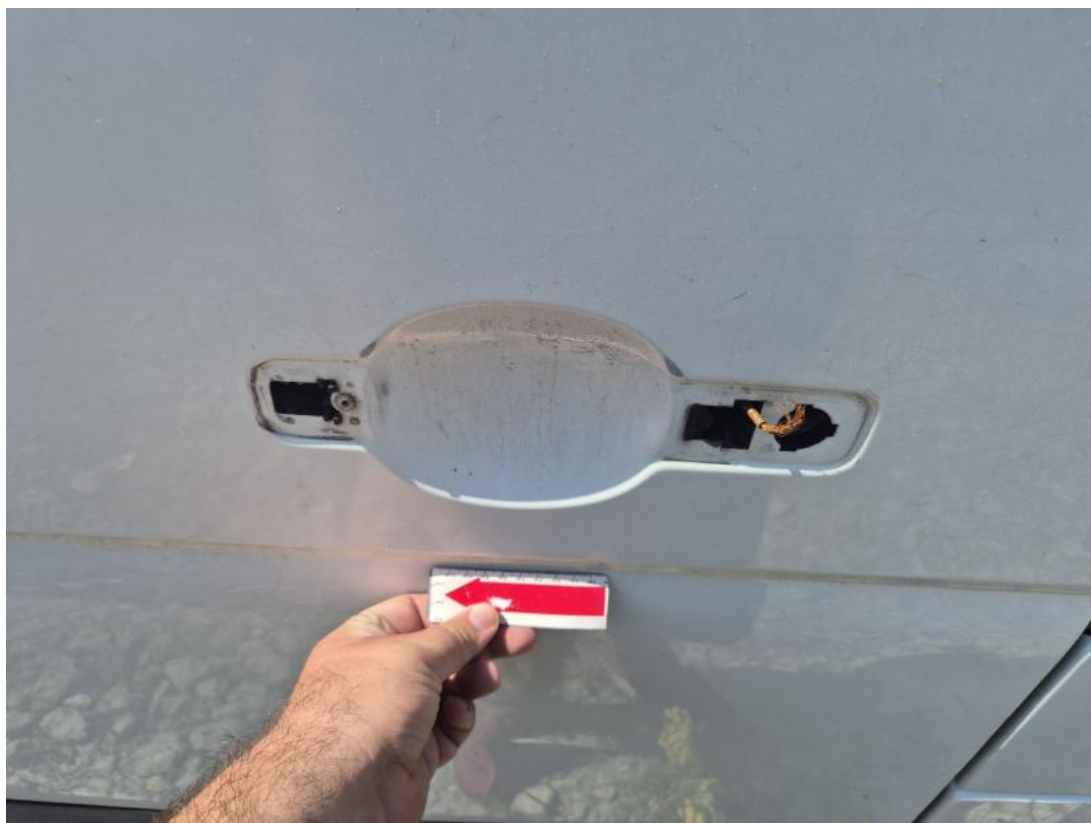
**Fot. 57**

Drzwi tylne P - Pęknięcie/rozerwanie 1

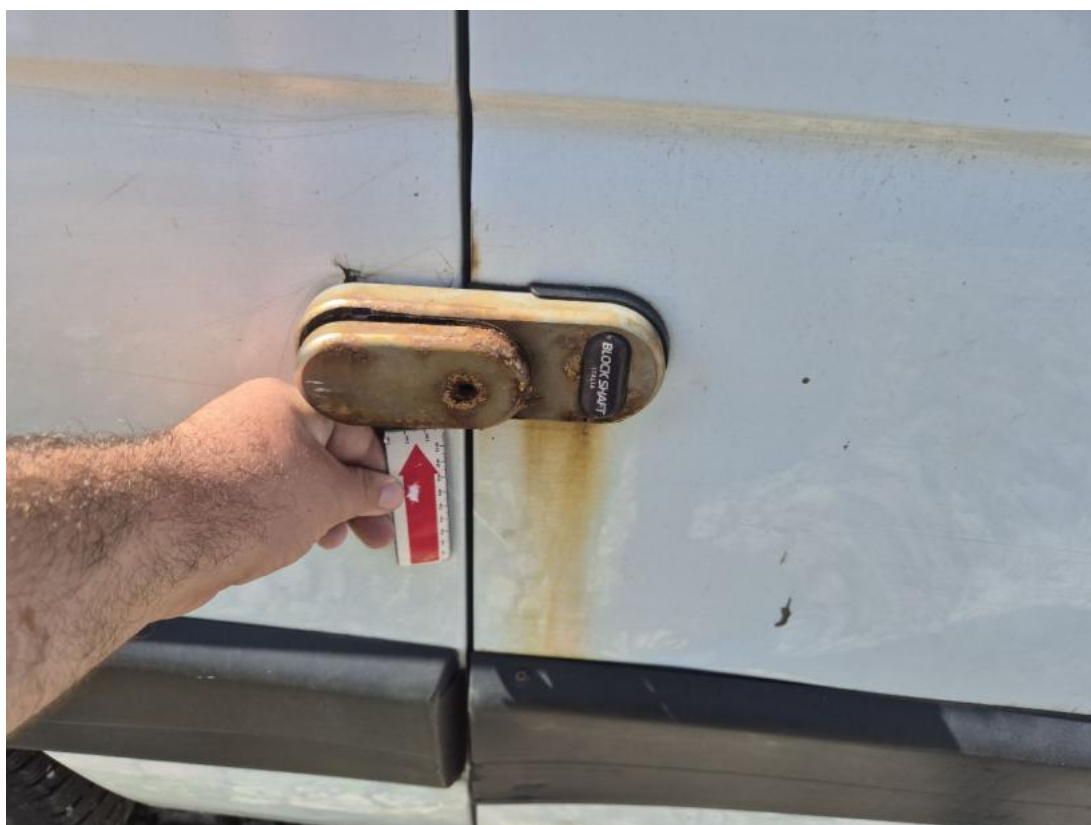
**Fot. 58**

Drzwi tylne P - Inne 1

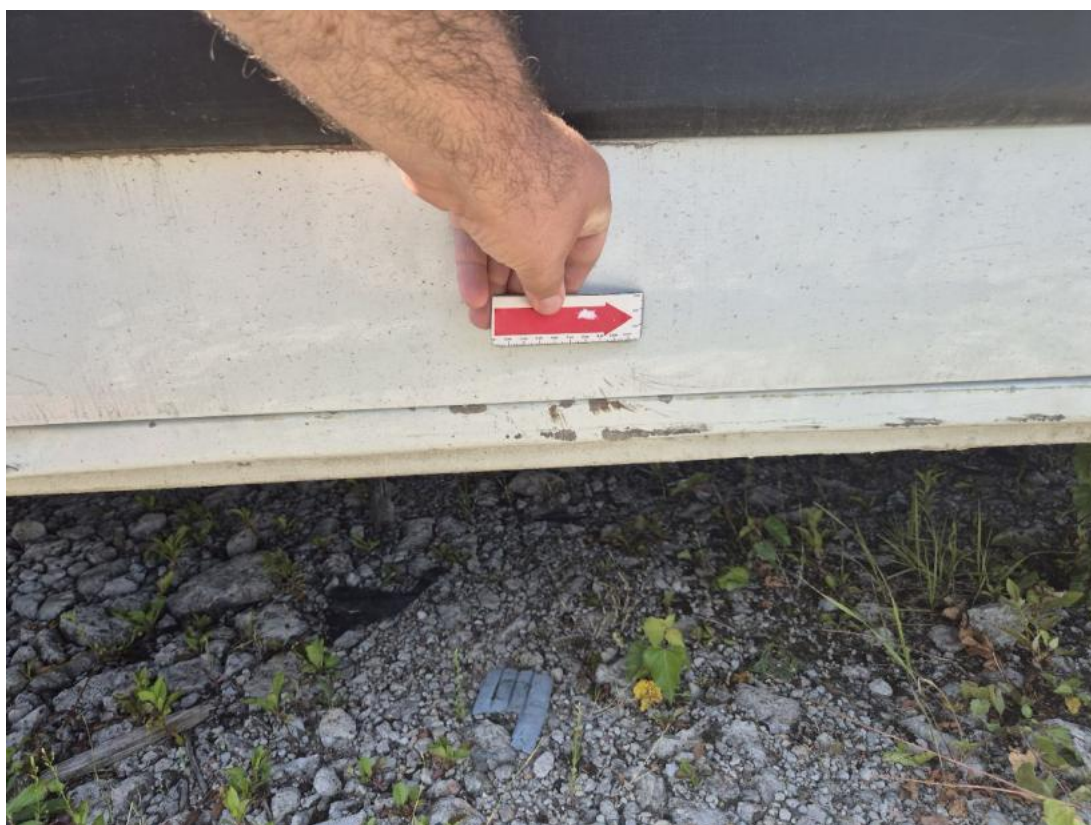
**Fot. 60**

| 25 | Próg R | rysa/odprysk, wgniecenie/odkształcenie | NA | 2 |

Próg P - Rysa/odprysk 1

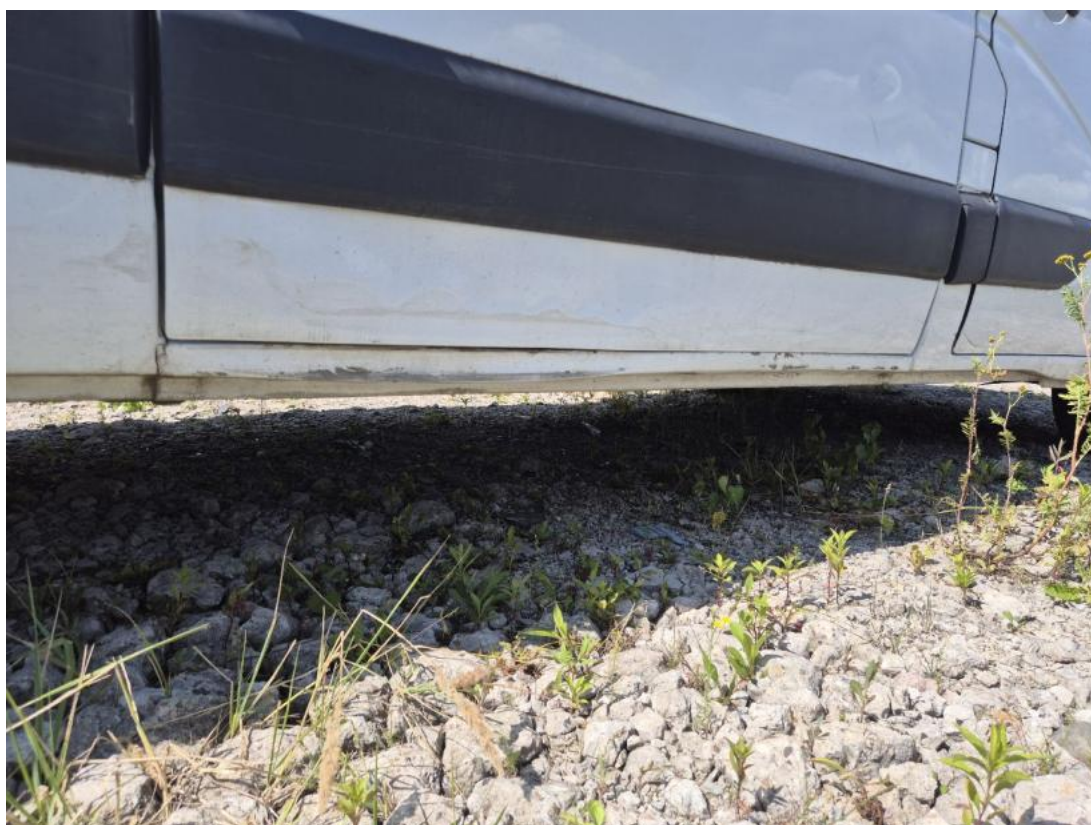
**Fot. 62**

Próg P - Wgniecenie/odkształcenie 2

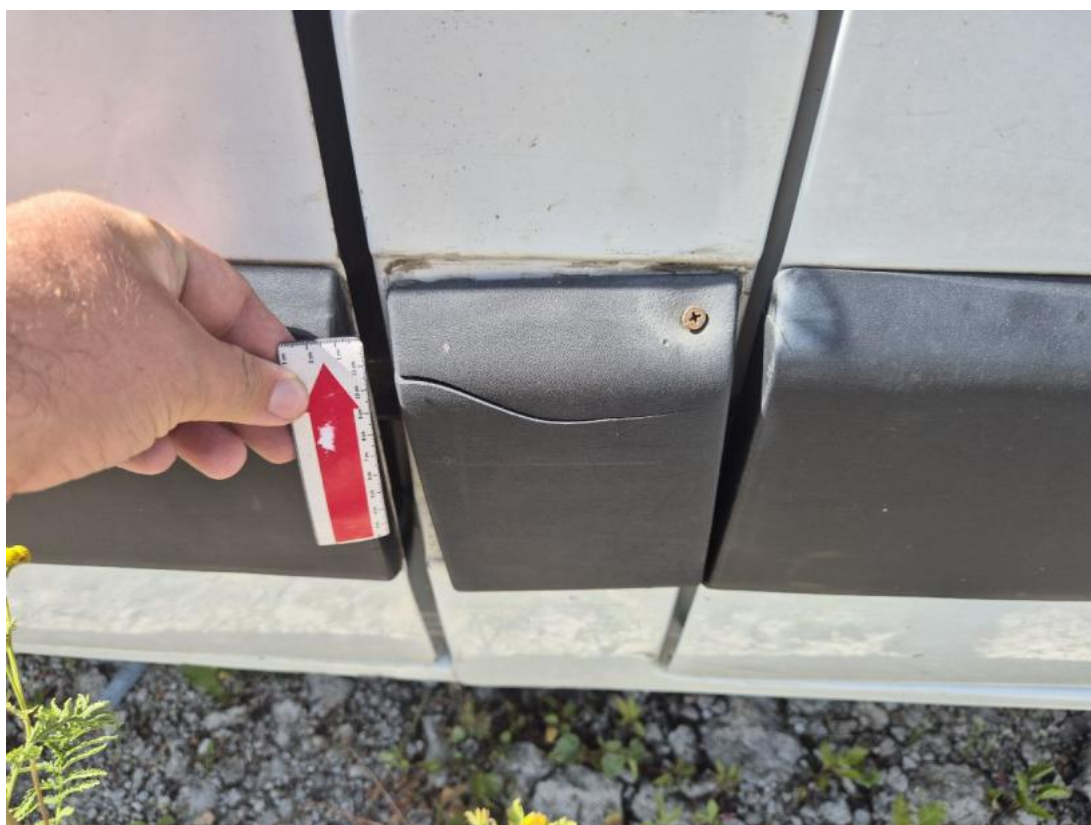
**Fot. 64**

| Poz. | Nazwa pozycji | Opis uszkodzeń | Kwalifik. | Naprawa [rbg] |
|---|---|---|---|---|
| 8 | Listwa ochronna słupka środkowego (B) R | pęknięcie, nawiercony(e) otwór/otwory | WY | 0.2 |

Słupek środkowy P - Inne 1

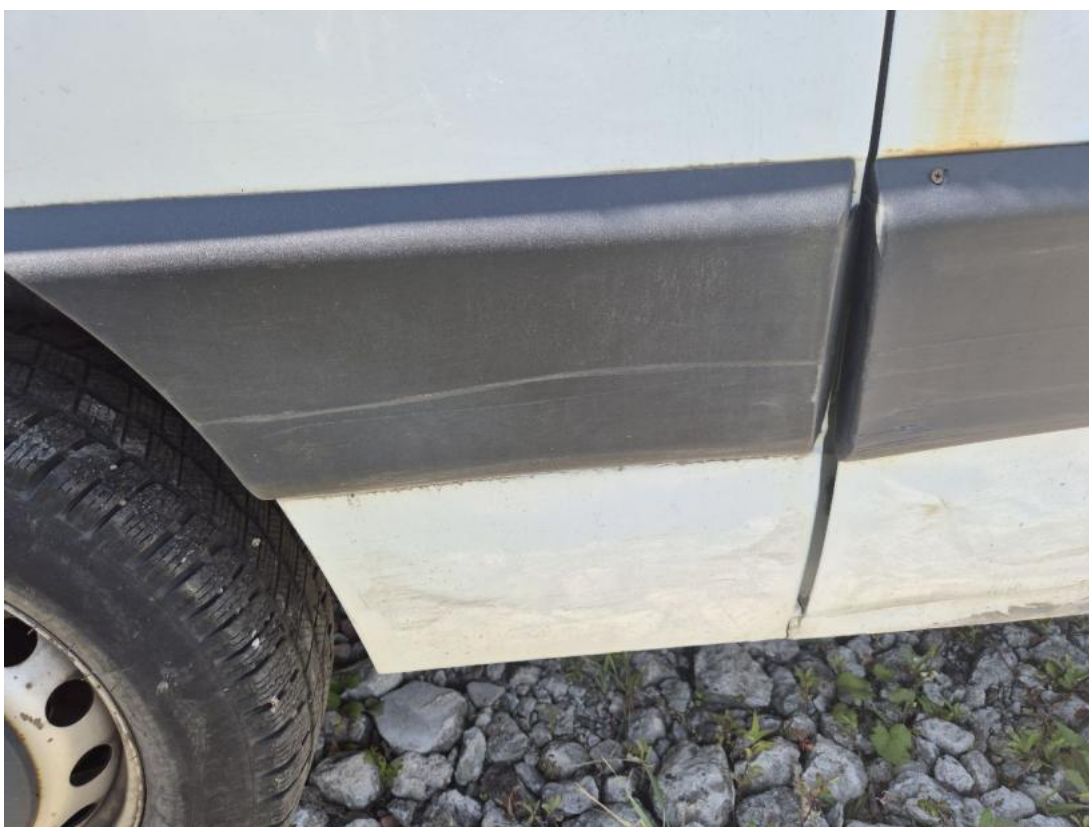
**Fot. 66**

| 28 | Błotnik tylny R | rysa/odprysk, wgniecenie/odkształcenie | NA | 3.5 |

Błotnik tylny P / Ściana boczna P - Rysa/odprysk 1

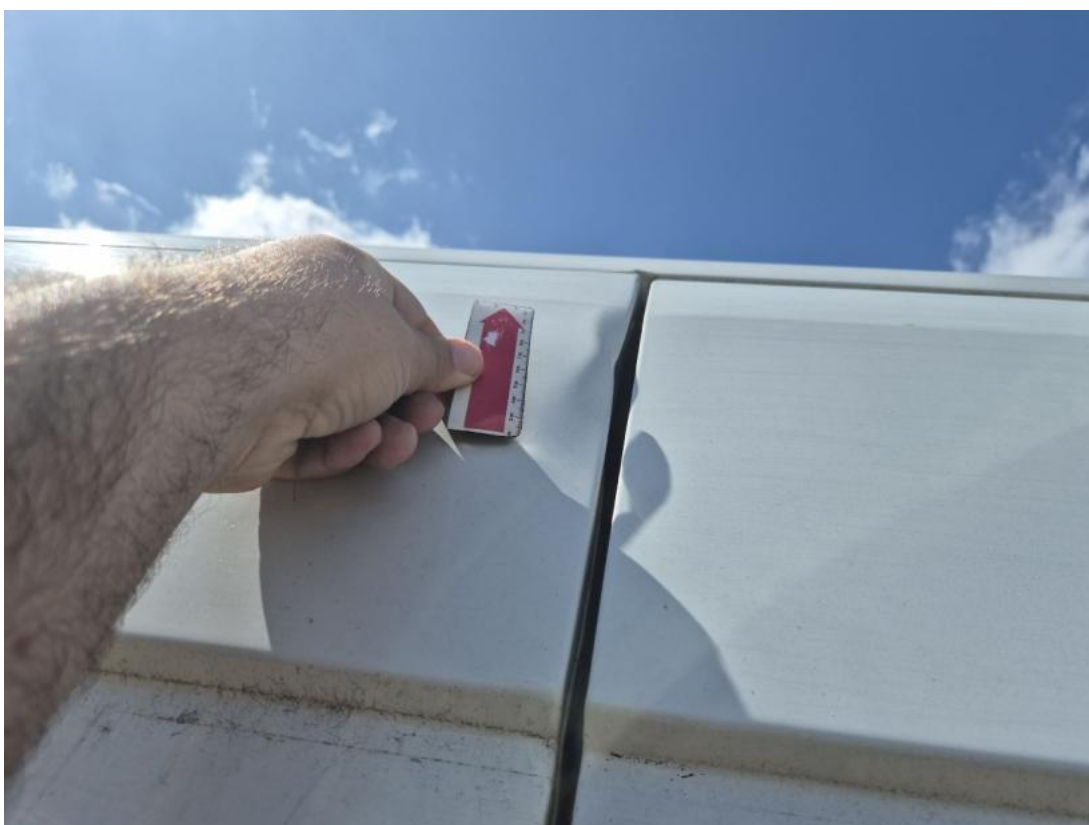
**Fot. 68**

Błotnik tylny P / Ściana boczna P - Wgniecenie/odkształcenie 1

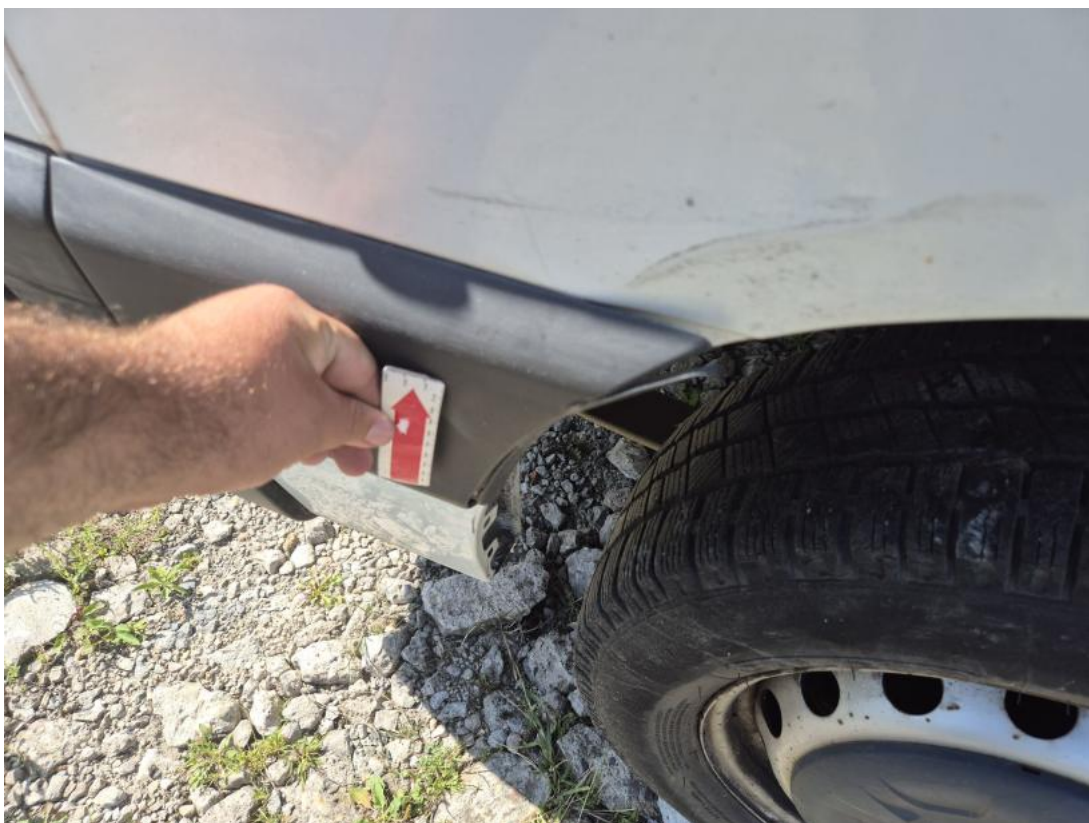
**Fot. 71**

Błotnik tylny P / Ściana boczna P - Pęknięcie/rozerwanie 1

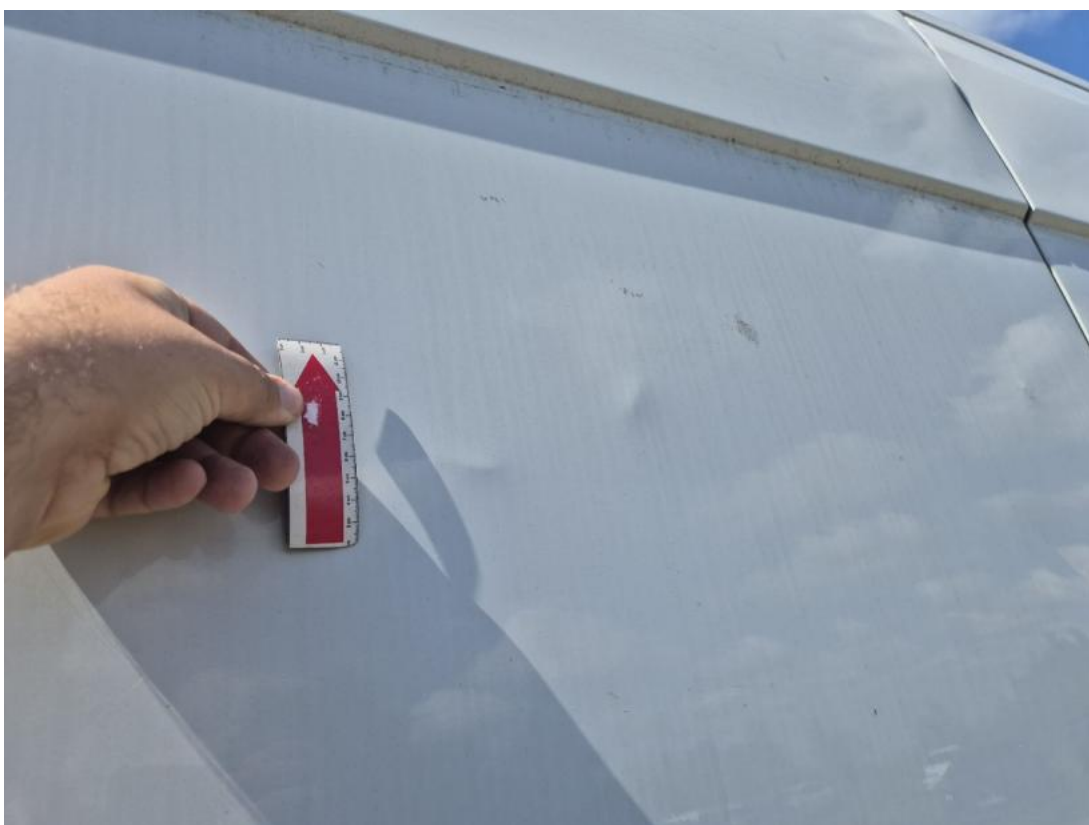
**Fot. 72**

Błotnik tylny P / Ściana boczna P - Inne 1

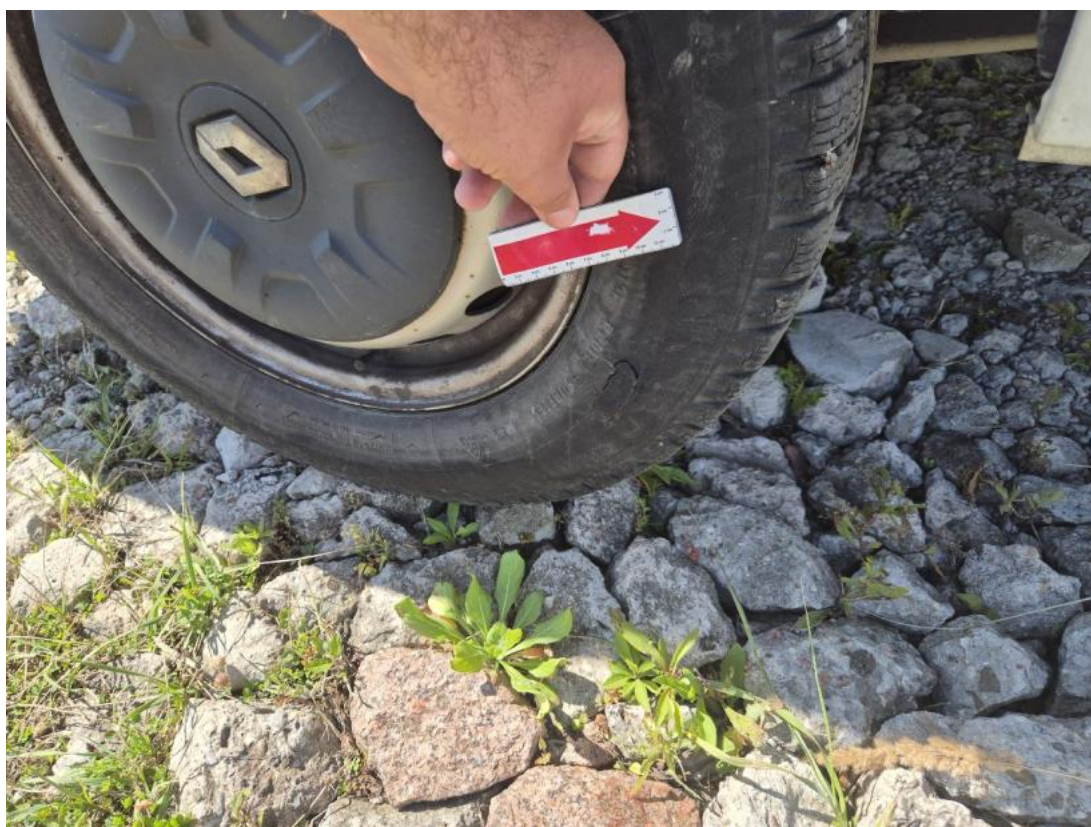
**Fot. 74**

Opona tylna P - Pęknięcie/rozerwanie 1

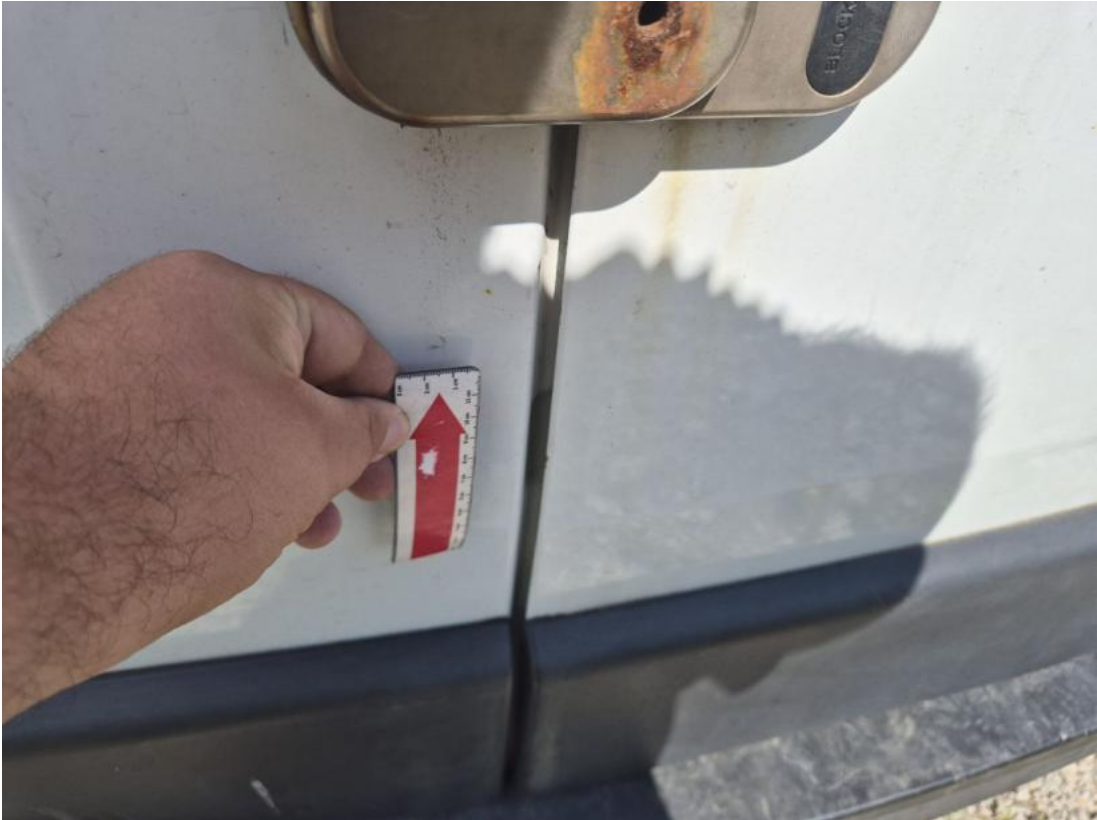
**Fot. 75**

Pokrywy bagażnika - Rysa/odprysk 1

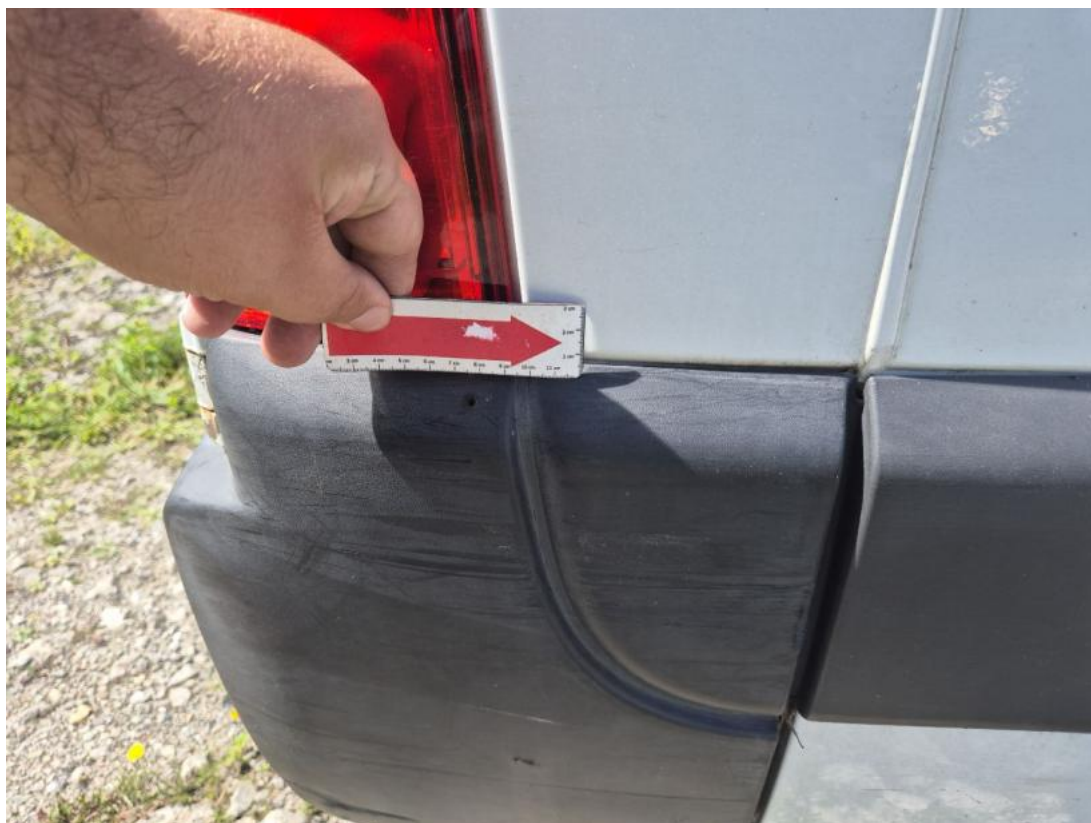
**Fot. 83**

Zderzak tylny - Pęknięcie/rozerwanie 1
