## Raport z oględzin pojazdu

| Numer raportu | 215972/8/25-11401 | Data raportu | 05-08-2025 |

| Numer identyfikacyjny (VIN) | <b>VF1MAFEYC55138541</b> |
| Marka, model | RENAULT Master dCi 135 Ene... |

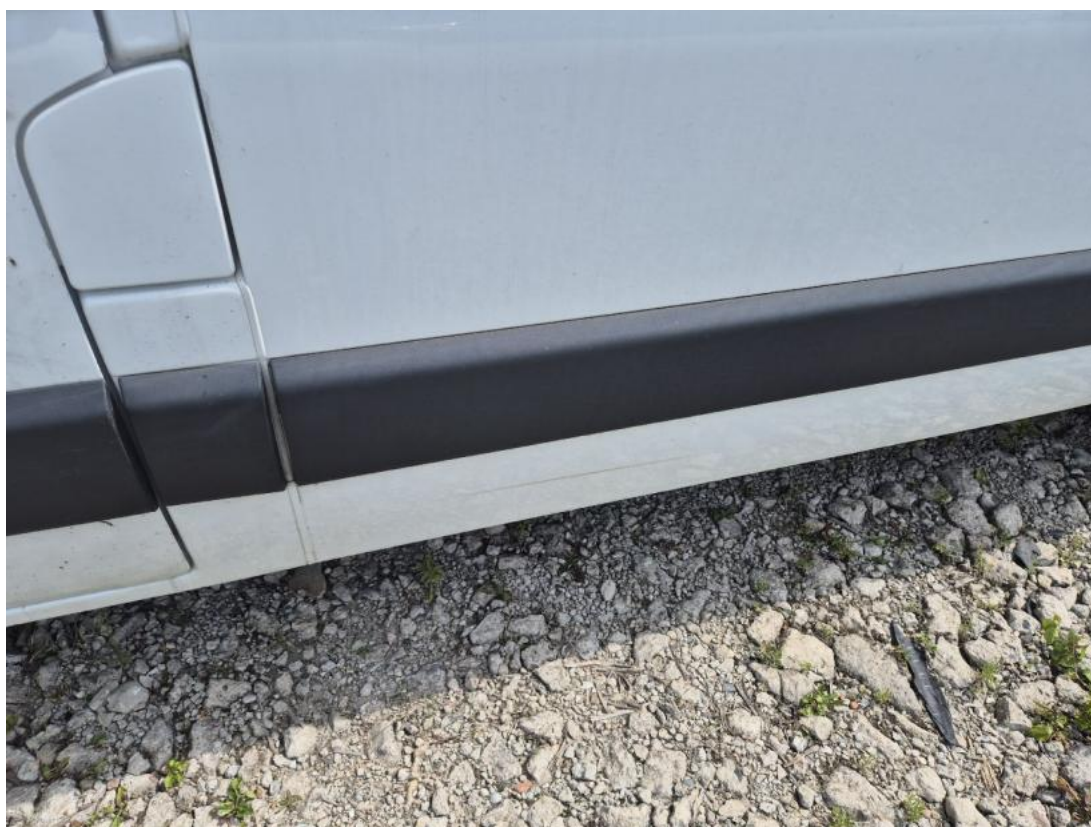
**Fot. 86**

| 27 | Błotnik tylny L | rysa/odprysk, wgniecenie/odkształcenie | NA | 2 |

Błotnik tylny L / Ściana boczna L - Rysa/odprysk 2

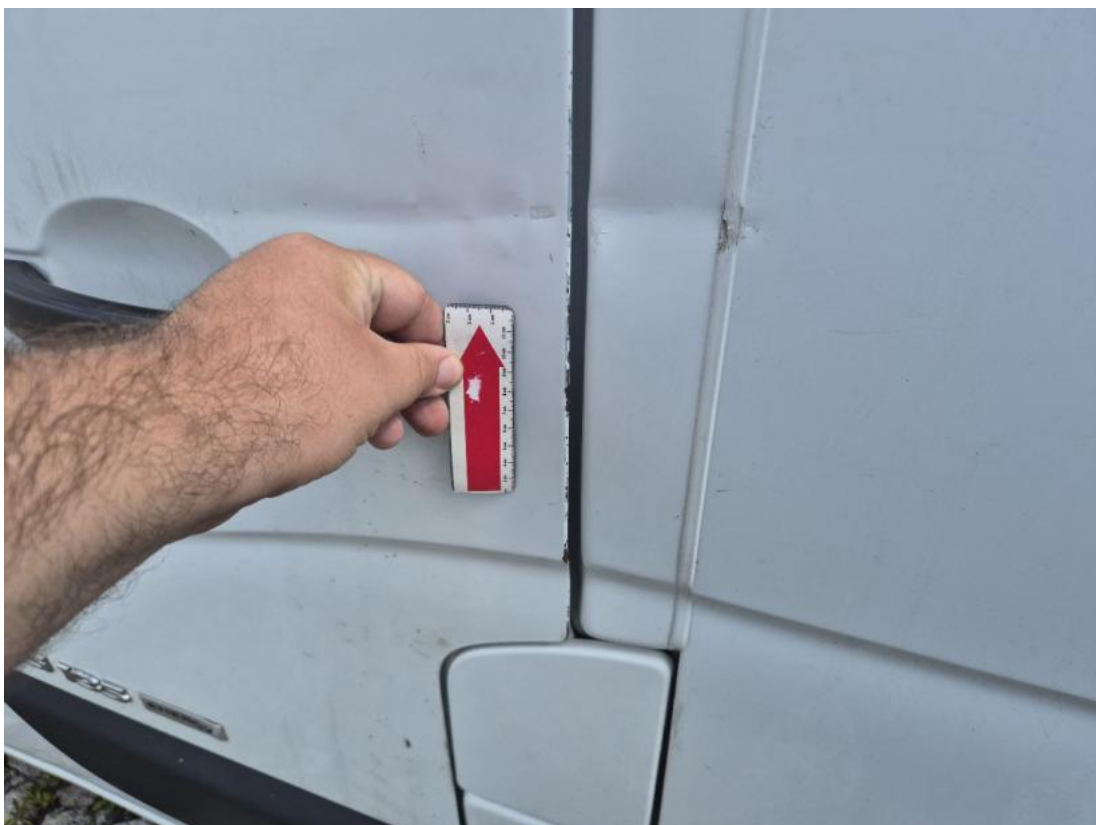
**Fot. 92**

| 21 | Drzwi przednie (nieuzbrojone) L | rysa/odprysk, wgniecenie/odkształcenie | NA | 0.8 |

Drzwi przed L - Rysa/odprysk 1

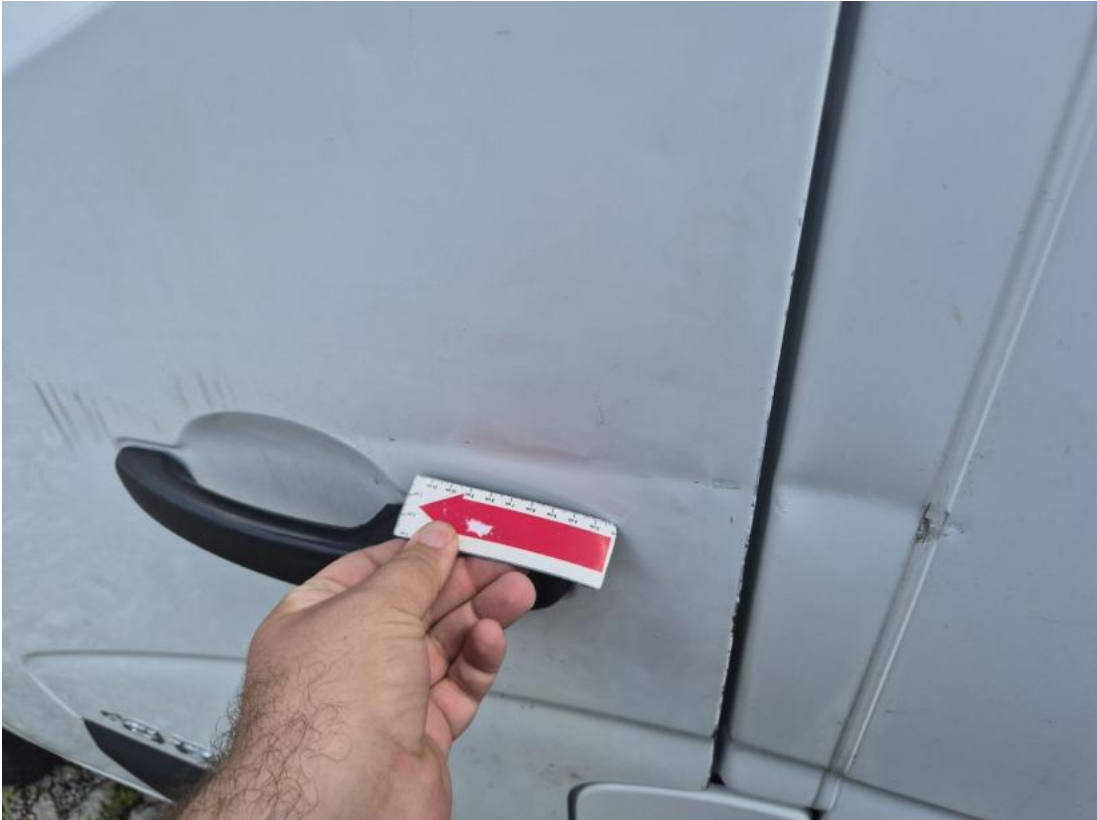
**Fot. 93**

Drzwi przed L - Wgniecenie/odkształcenie 1

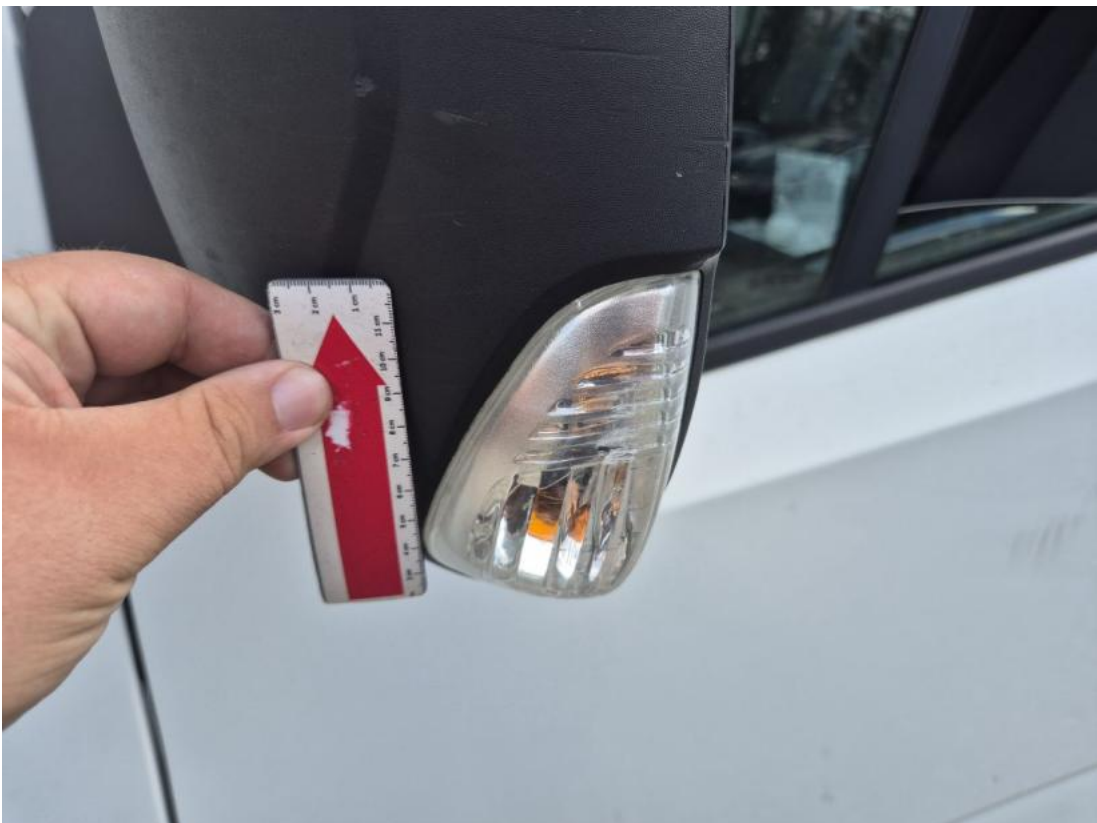
**Fot. 94**

Lusterko zew L - Rysa/odprysk 1

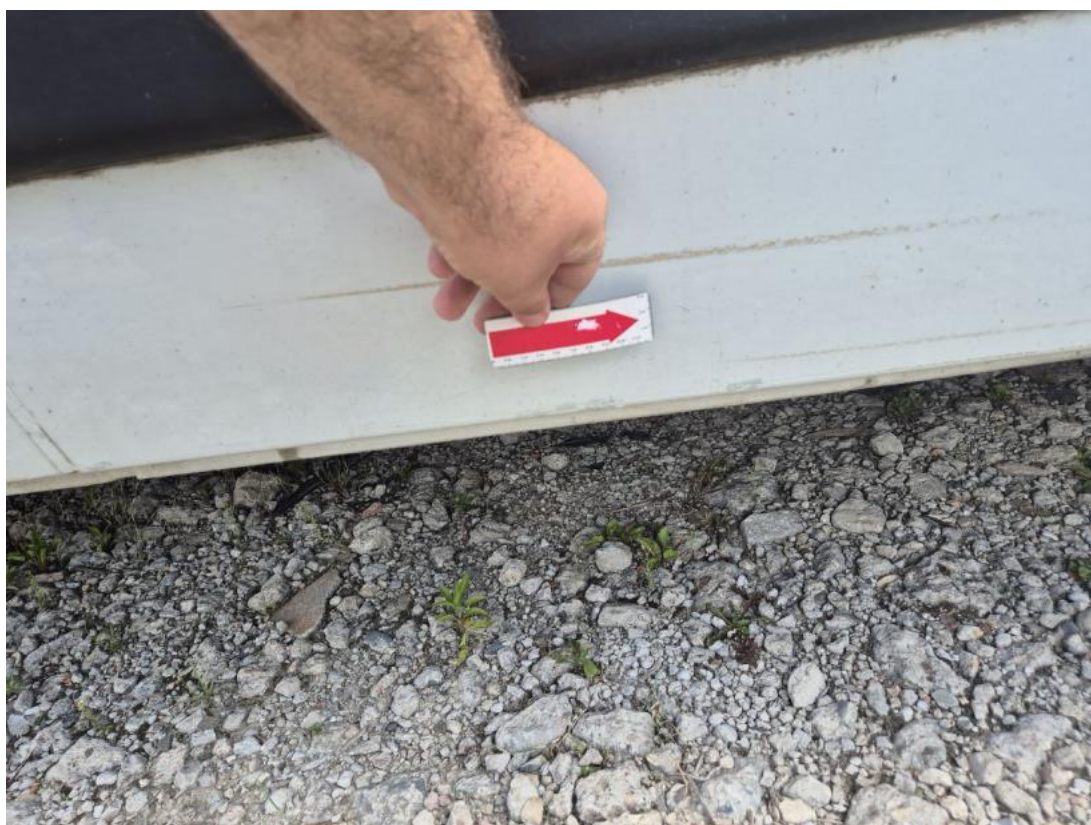
**Fot. 96**

Próg L - Rysa/odprysk 2

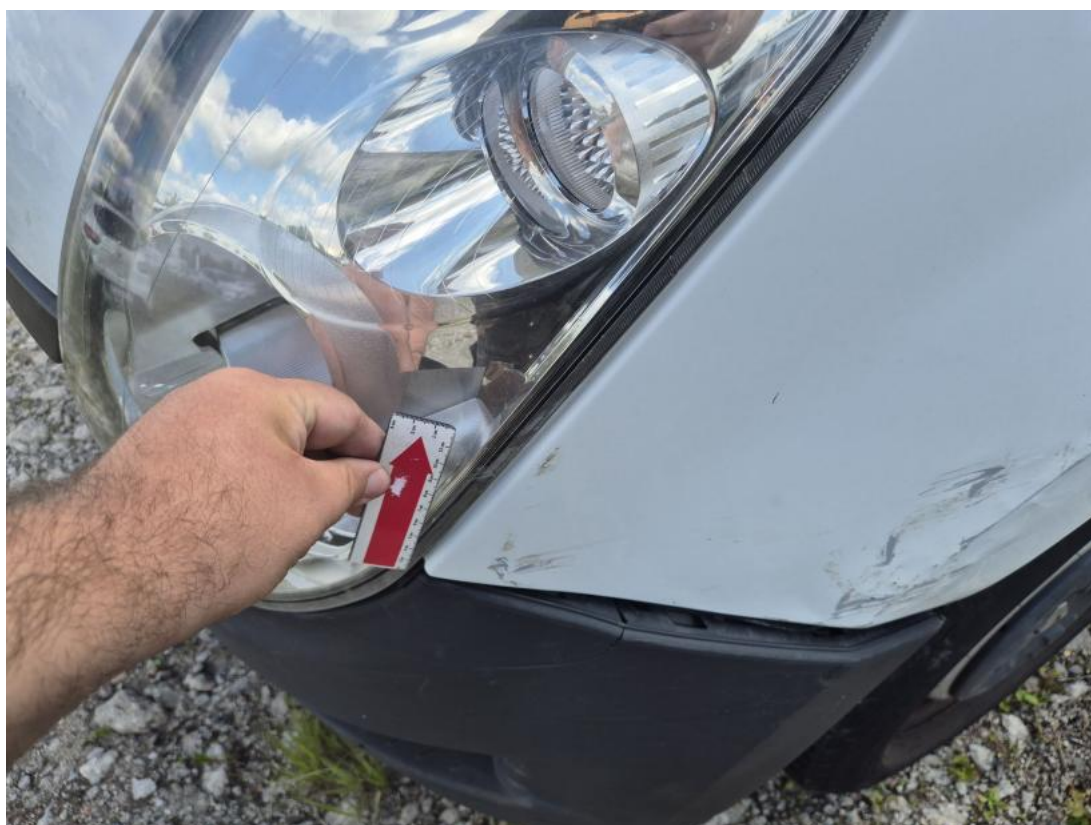
**Fot. 98**

| 18 | Błotnik przedni L | rysa/odprysk, wgniecenie/odkształcenie | NA | 1.2 |

Błotnik przedni L - Wgniecenie/odkształcenie 2

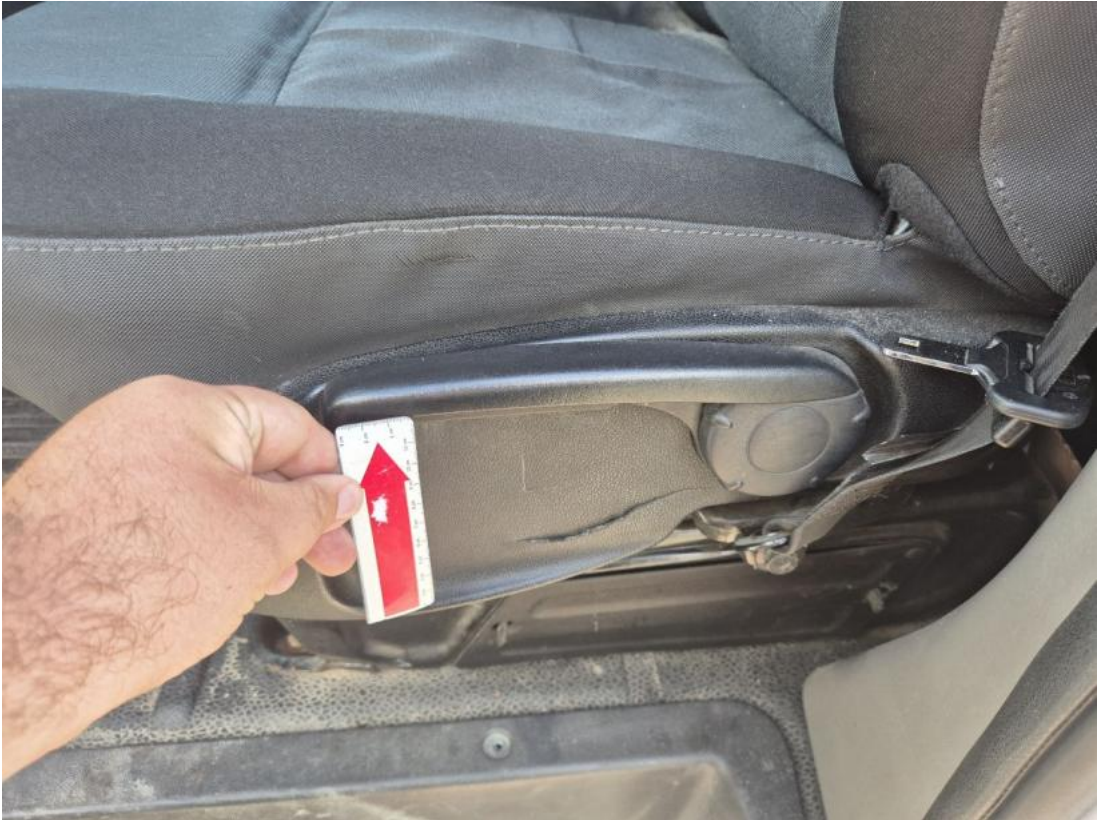
**Fot. 103**

| 17 | Nakładka szkieletu siedz. 1.rząd lewe L | pęknięcie | WY | 0.2 |

Fotel prz. lew. - Pęknięcie/rozerwanie 1

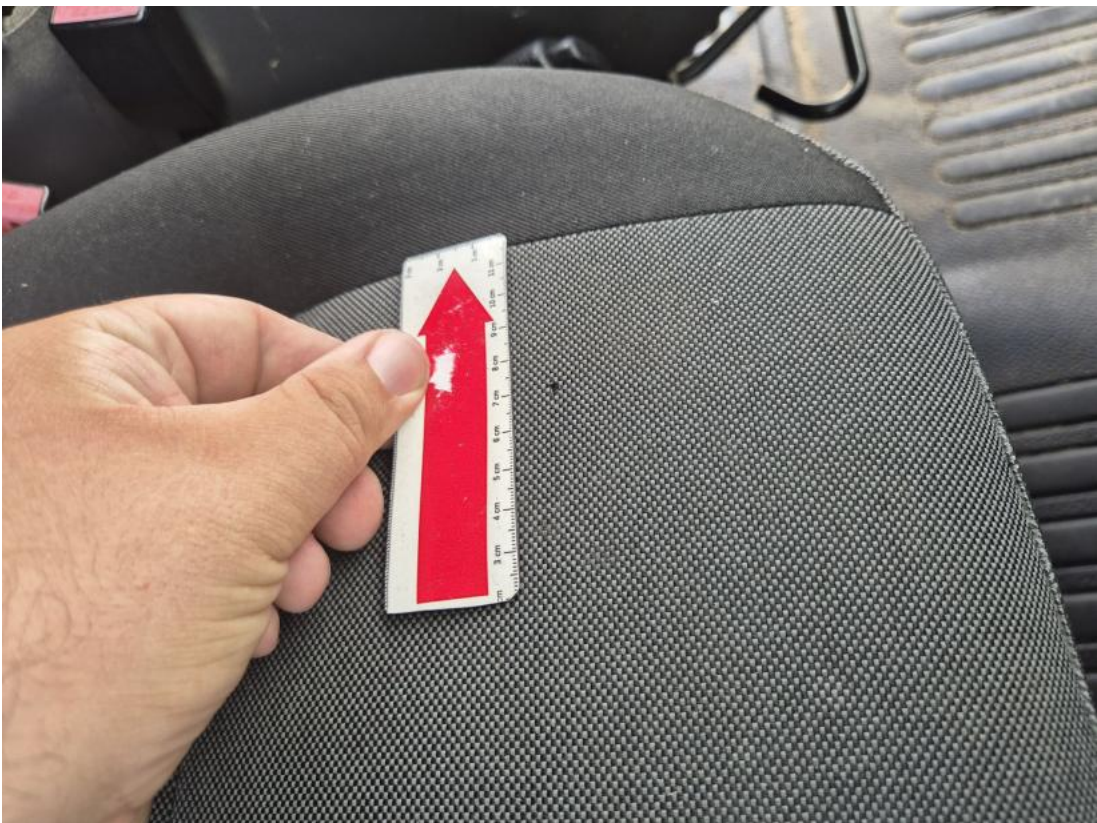
**Fot. 104**

Fotel prz. praw. - Pęknięcie/rozerwanie 1

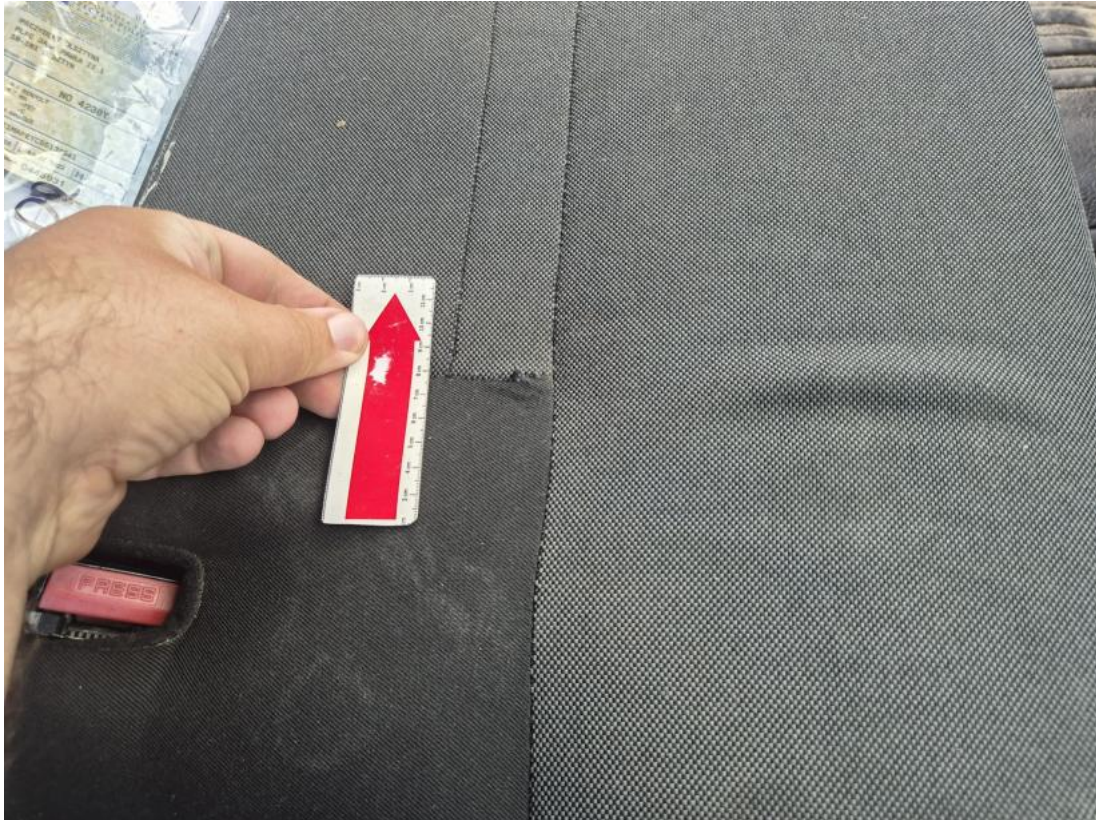
**Fot. 105**

Fotel prz. praw. - Pęknięcie/rozerwanie 2

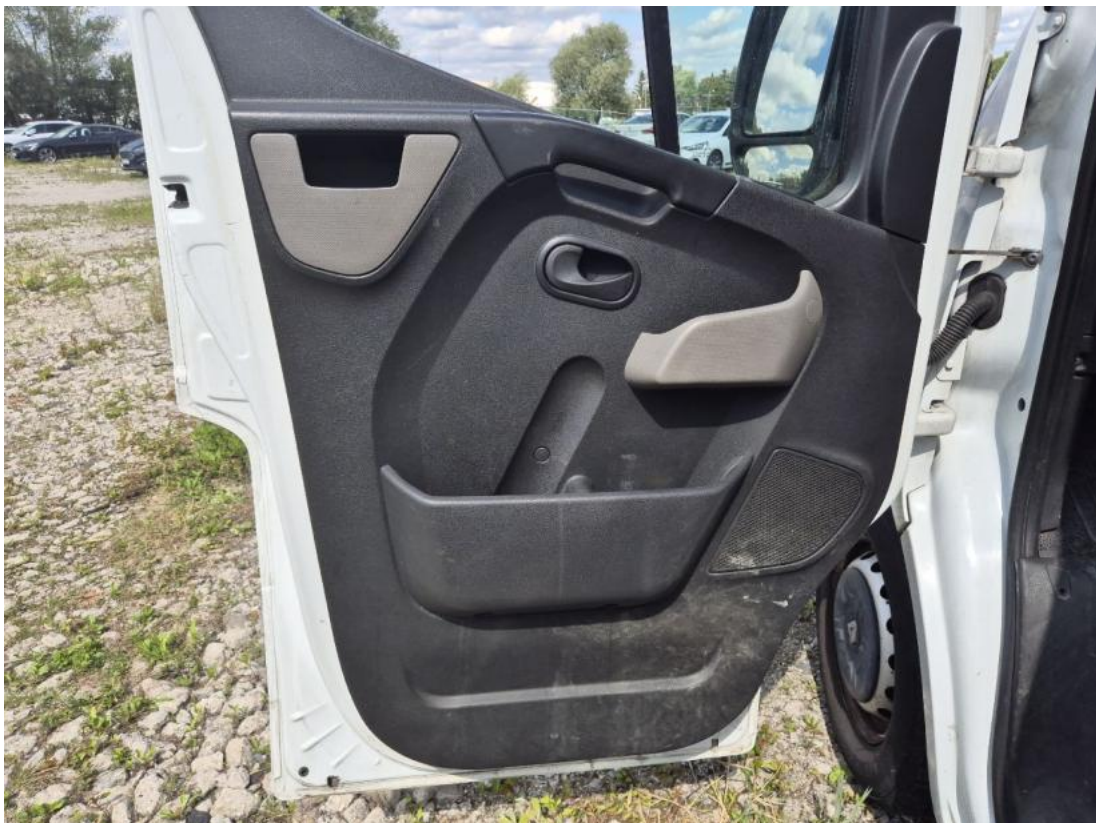
**Fot. 106**

| 43 | Tapicerka drzwi, przód L | zarysowanie | | |

Tapicerka drzwi przednich L - Rysa/odprysk 1

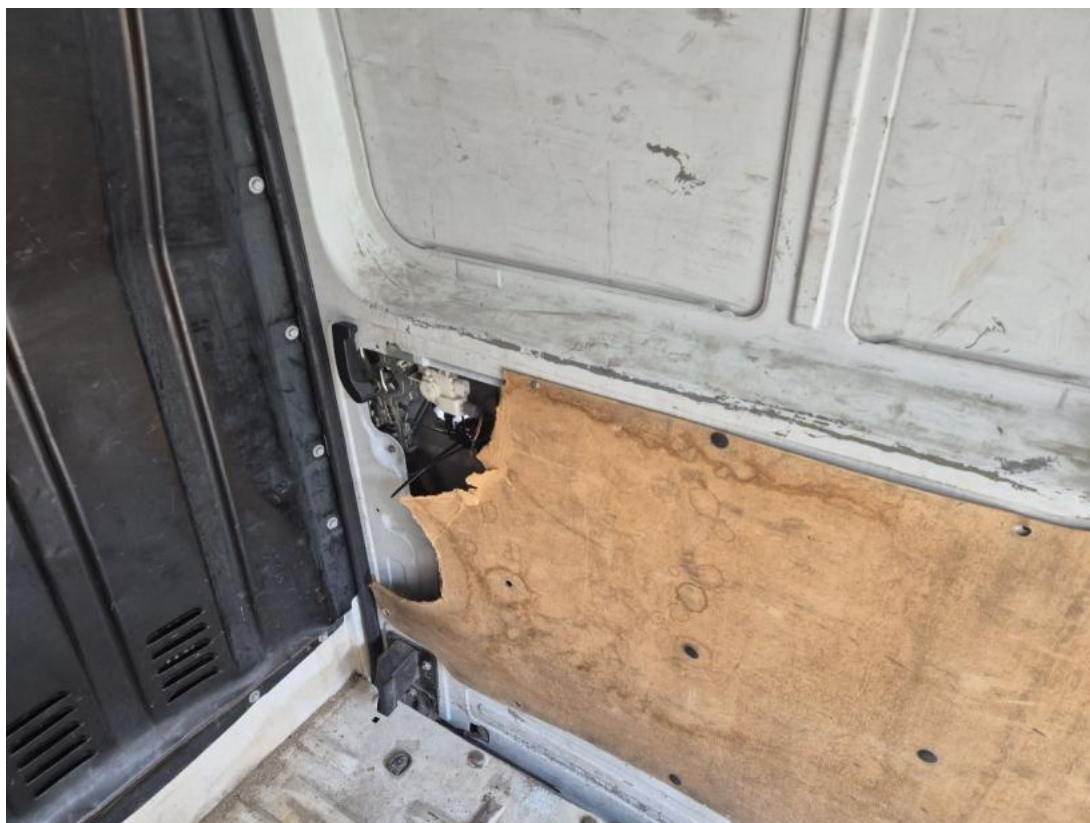
**Fot. 107**

Drzwi - Pęknięcie/rozerwanie 1

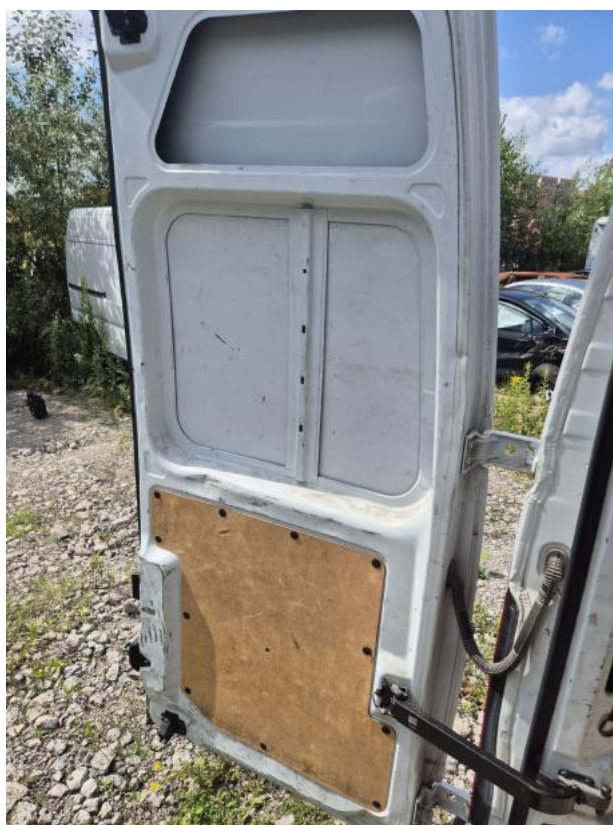
**Fot. 108**

Drzwi tyłu lewe - Rysa/odprysk 1

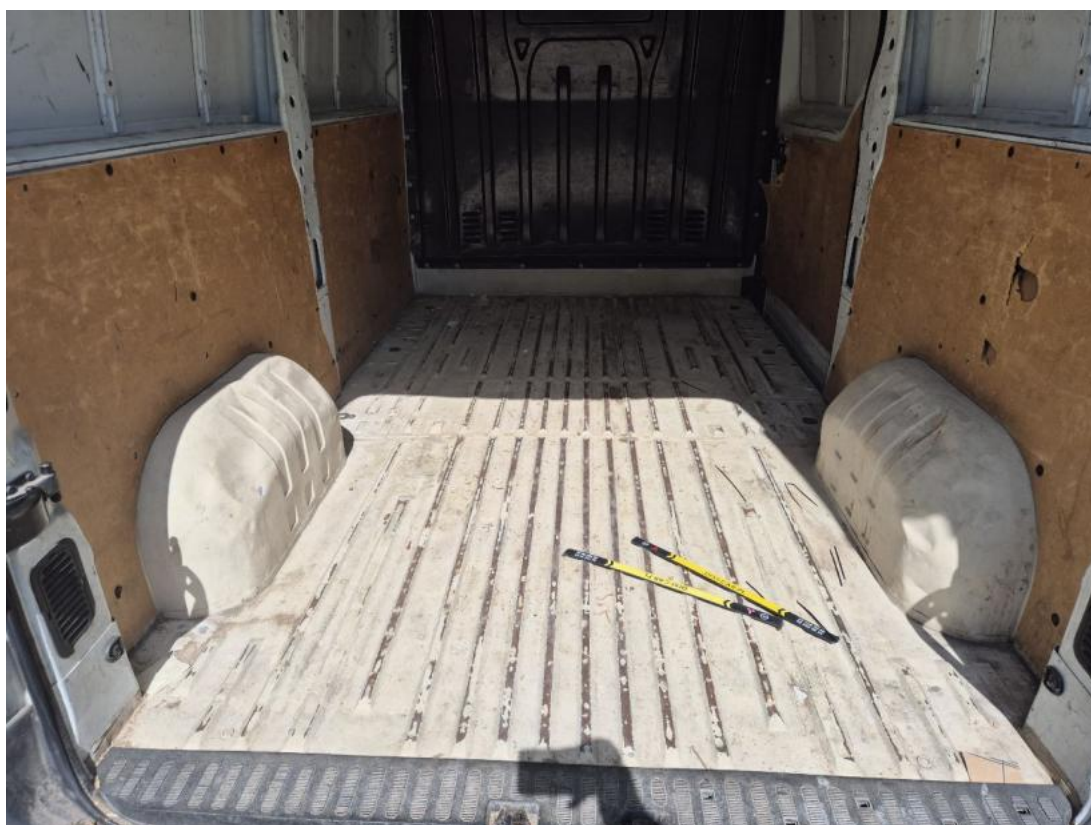
**Fot. 112**  
Podłoga - Rysa/odprysk 1

| 32 | Podłoga tylna | rysa/odprysk, wgniecenie/odkształcenie | NA | 1 |

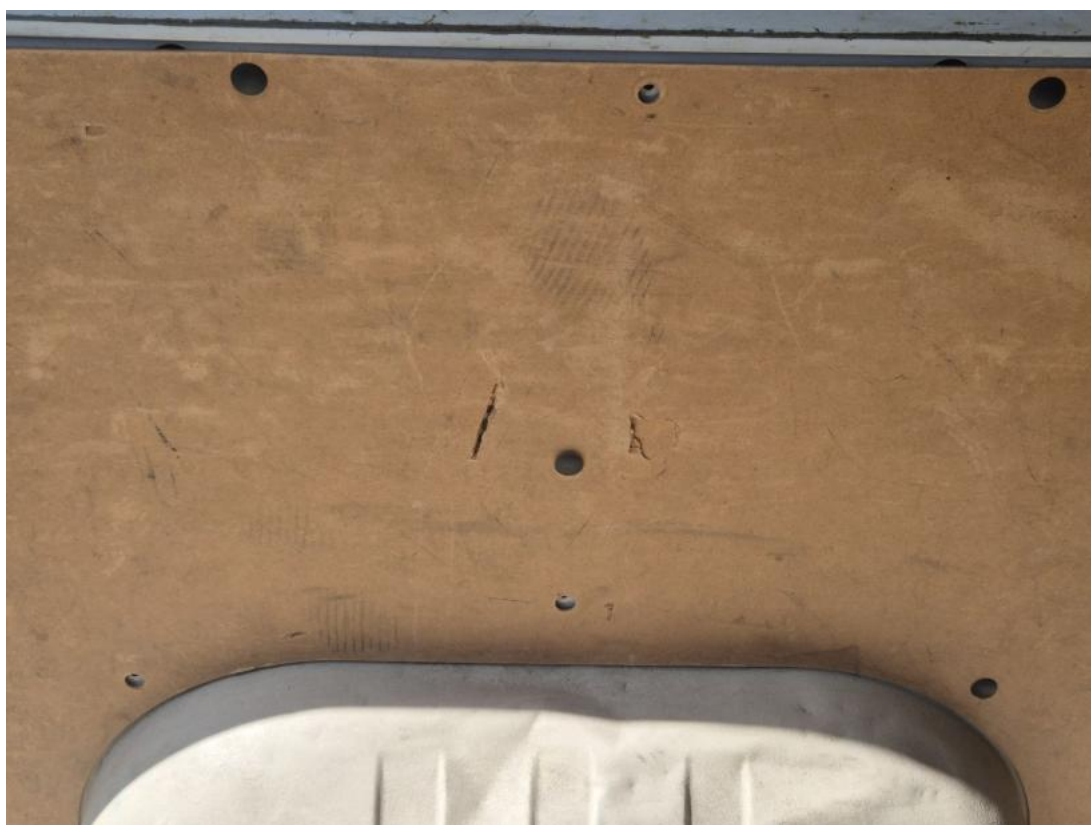
**Fot. 116**

Ściana lewa - Pęknięcie/rozerwanie 1

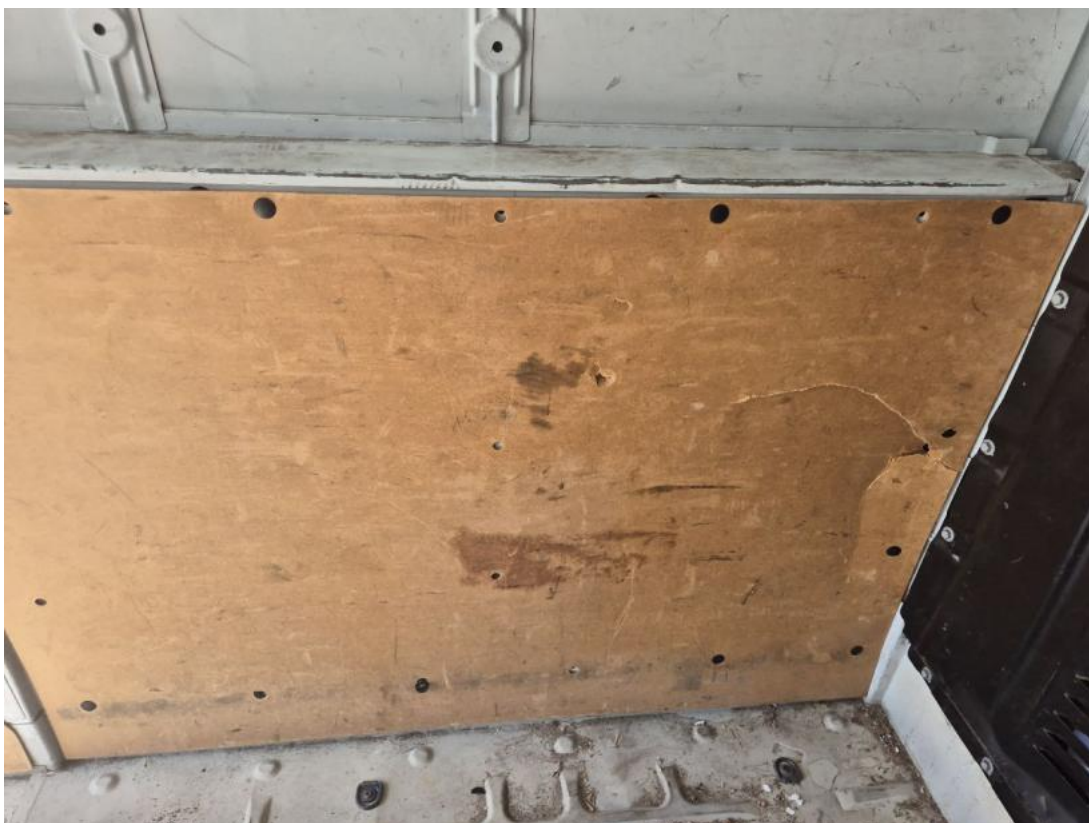
**Fot. 117**

Ściana lewa - Pęknięcie/rozerwanie 2

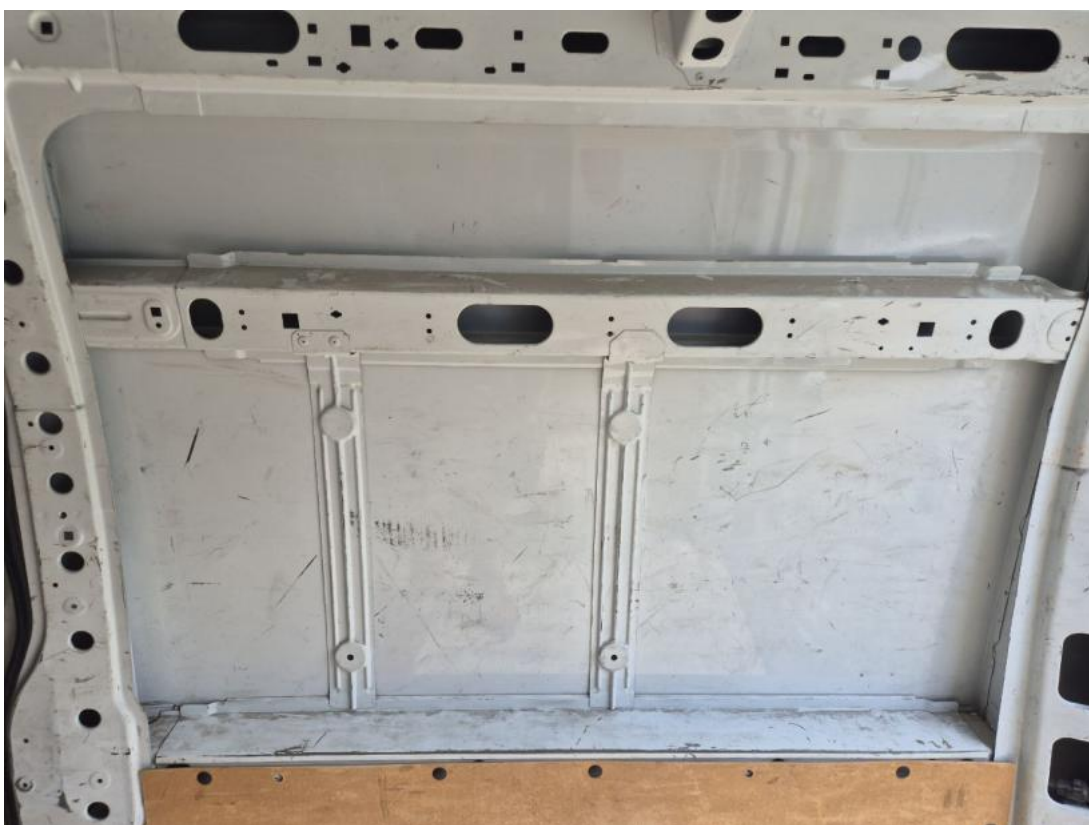
**Fot. 118**

Ściana prawa - Rysa/odprysk 1

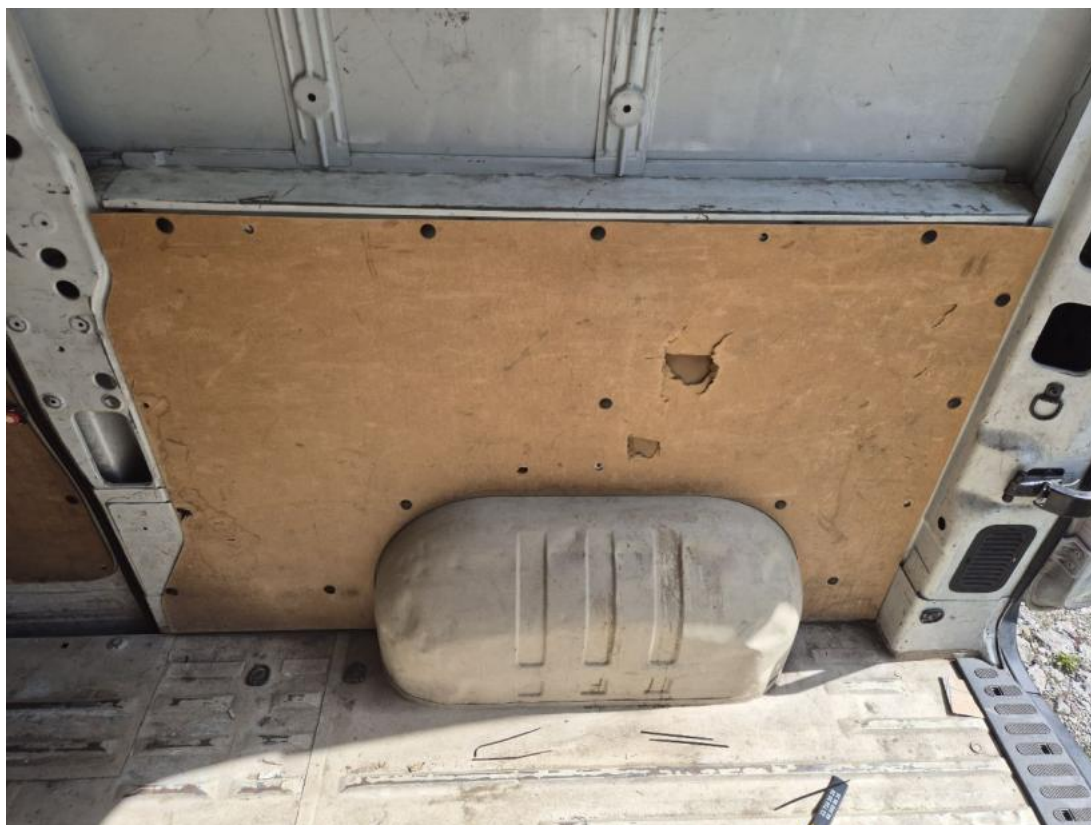
**Fot. 119**

Ściana prawa - Pęknięcie/rozerwanie 1
