## Raport z oględzin pojazdu

| Numer raportu | 215791/7/25-11401 | Data raportu | 23-07-2025 |

| Numer identyfikacyjny (VIN) | <b>TMAH3813GLJ059748</b> |
| Marka, model | HYUNDAI i30 Wagon 17-20 |

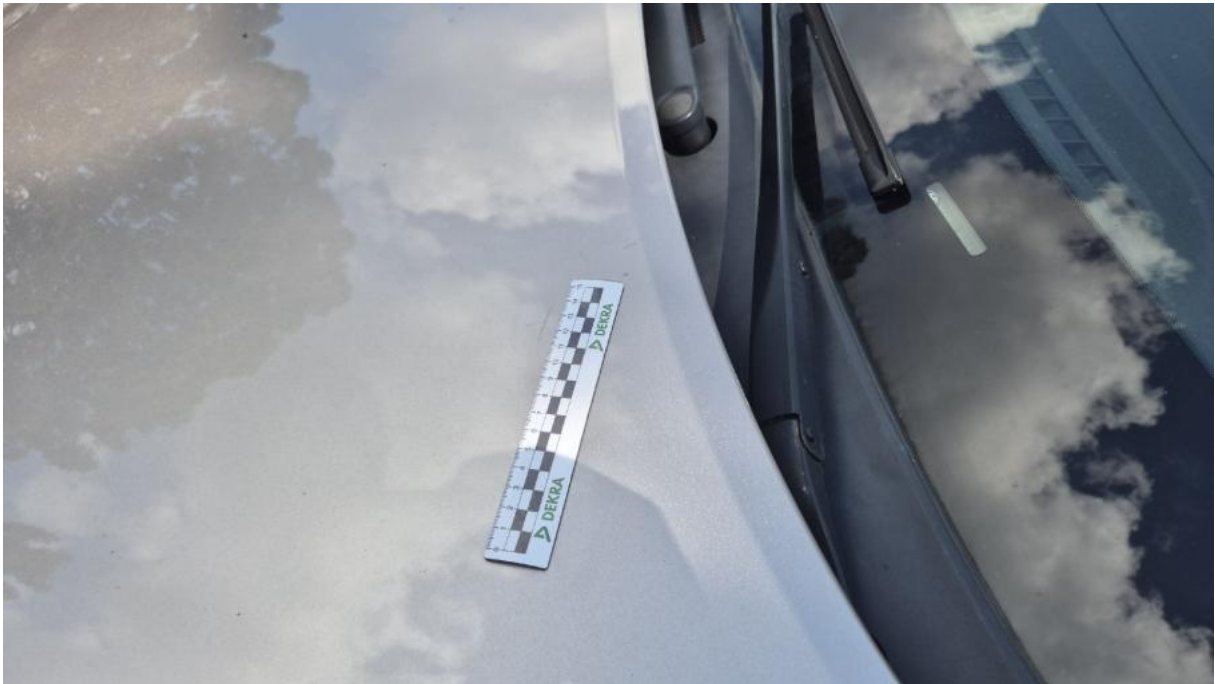
**Fot. 37**

| Poz. | Nazwa pozycji | Opis uszkodzeń | Kwalifik. | Naprawa [rbg] |
|---|---|---|---|---|
| 4 | Pokrywa przednia | rysa/odprysk, wgniecenie/odkształcenie | | |

Pokrywa komory silnika - Rysa/odprysk 1

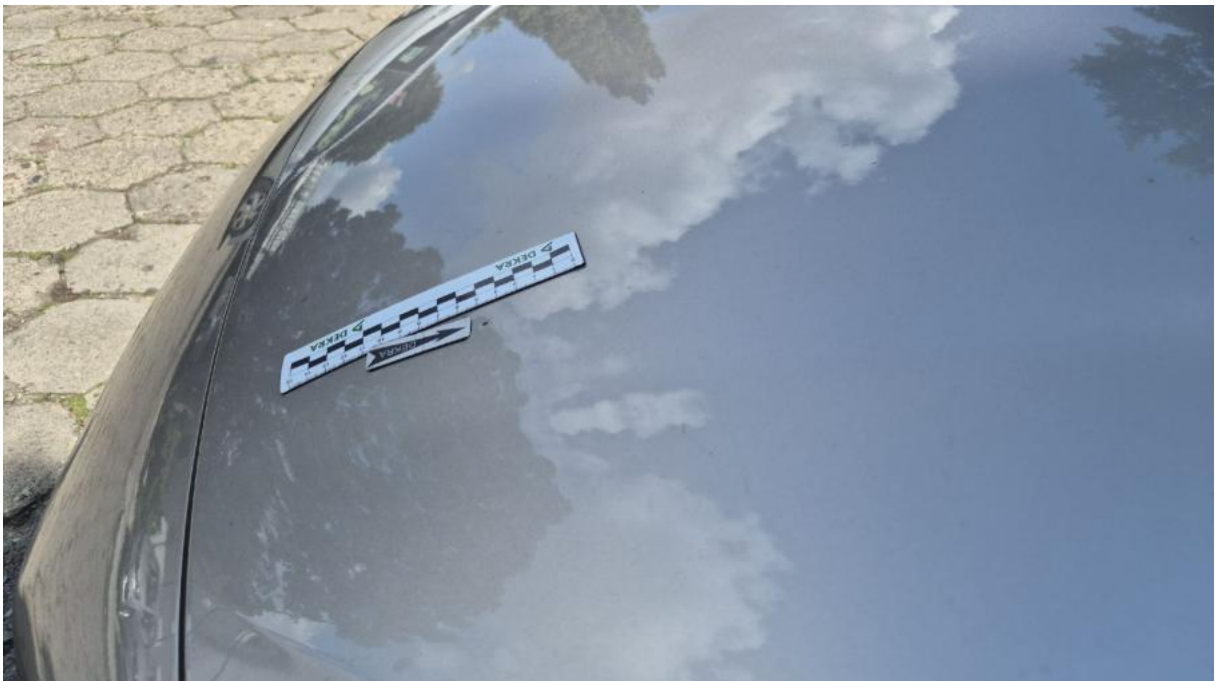
**Fot. 38**

Pokrywa komory silnika - Wgniecenie/odkształcenie 1

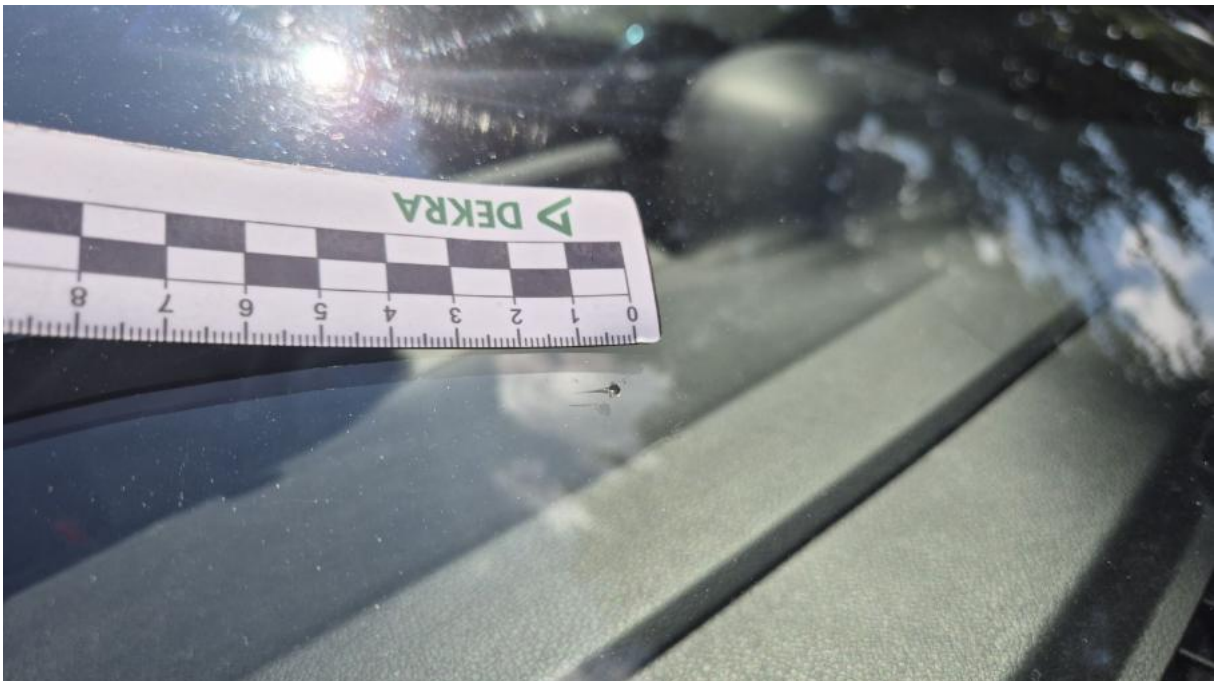
**Fot. 40**

| Poz. | Nazwa pozycji | Opis uszkodzeń | Kwalifik. | Naprawa [rbg] |
|---|---|---|---|---|
| 1 | Szyba przednia barwiona | pęknięcie | WY | 2 |

Szyba czołowa - Pęknięcie/rozerwanie 1

| Poz. | Nazwa pozycji | Opis uszkodzeń | Kwalifik. | Naprawa [rbg] |
|---|---|---|---|---|
| 2 | Kpl.montażowy/naprawczy-kpl.do klejenia | | WY | |

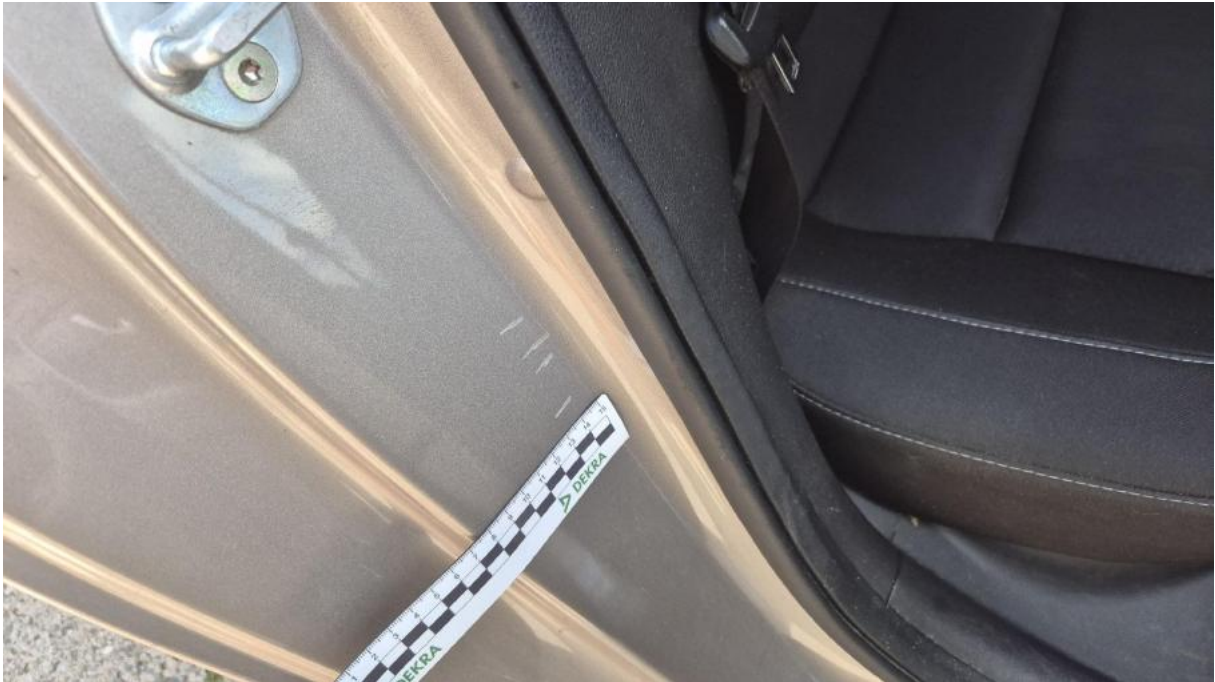
**Fot. 41**

| Poz. | Nazwa części | Przedział grubości powłoki lakierowej [µm] |
|---|---|---|
| 1 | Błotnik tylny prawy/ściana boczna prawa | 150 - 500 |

| Poz. | Nazwa pozycji | Opis uszkodzeń | Kwalifik. | Naprawa [rbg] |
|---|---|---|---|---|
| 9 | Błotnik tylny R | rysa/odprysk | | |

Błotnik tylny P / Ściana boczna P - Rysa/odprysk 1

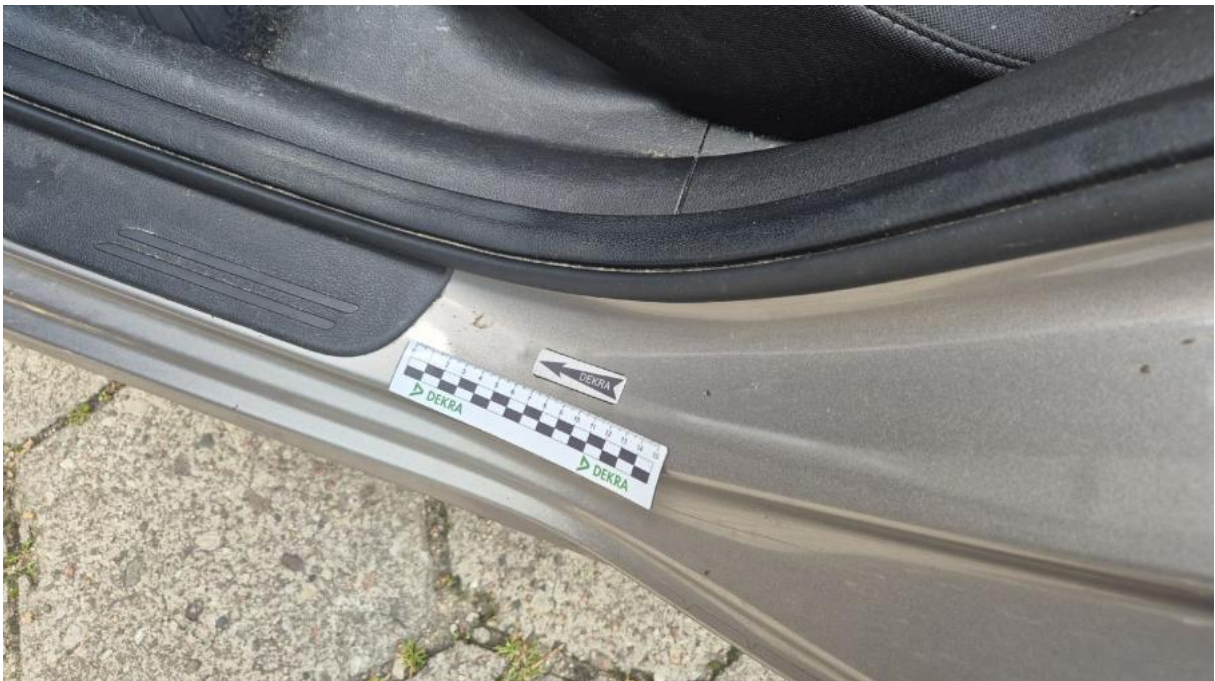
**Fot. 42**

| Poz. | Nazwa pozycji | Opis uszkodzeń | Kwalifik. | Naprawa [rbg] |
|---|---|---|---|---|
| 8 | Błotnik tylny L | wgniecenie/odkształcenie | | |

Błotnik tylny L / Ściana boczna L - Wgniecenie/odkształcenie 1

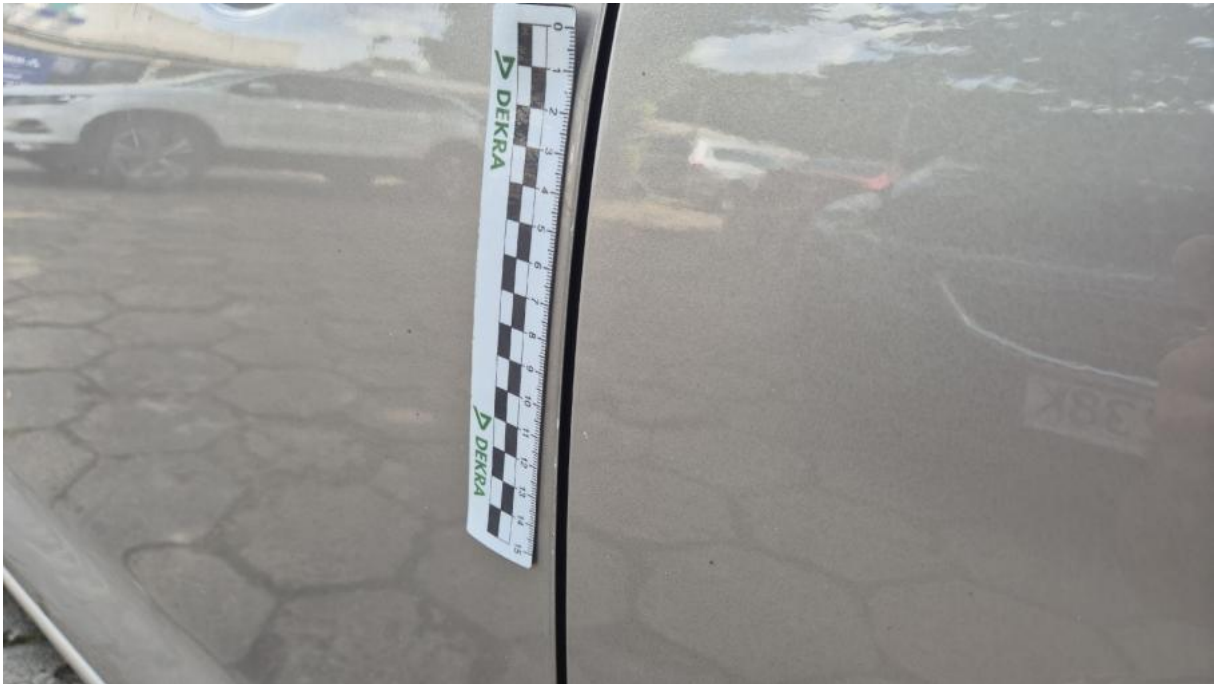
**Fot. 43**

| Poz. | Nazwa pozycji | Opis uszkodzeń | Kwalifik. | Naprawa [rbg] |
|---|---|---|---|---|
| 5 | Drzwi przednie (nieuzbrojone) L | rysa/odprysk, wgniecenie/odkształcenie | | |

Drzwi przed L - Rysa/odprysk 1

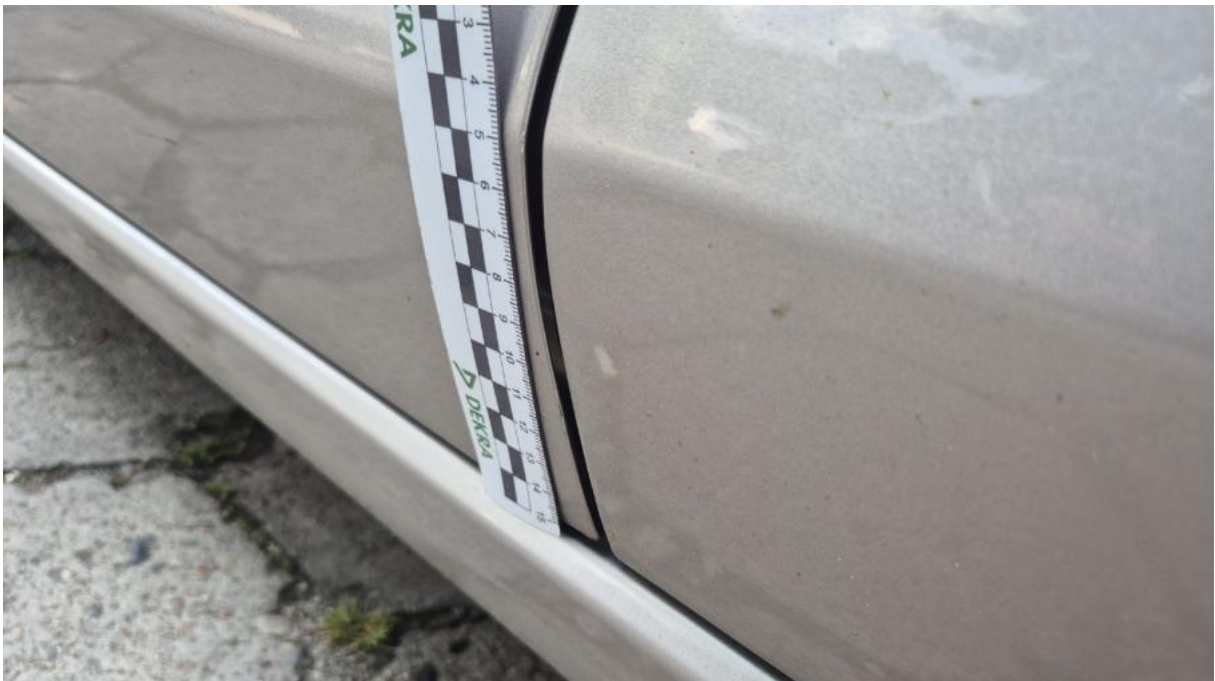
**Fot. 44**

Drzwi przed L - Rysa/odprysk 2

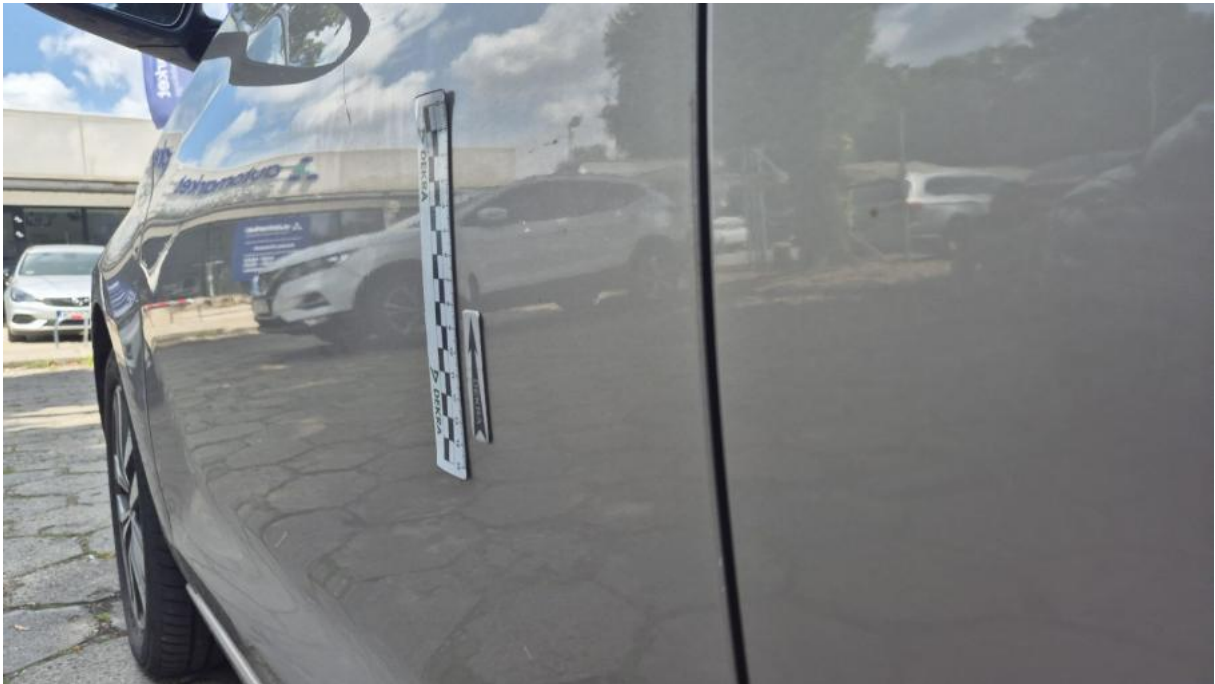
**Fot. 45**

Drzwi przed L - Wgniecenie/odkształcenie 1

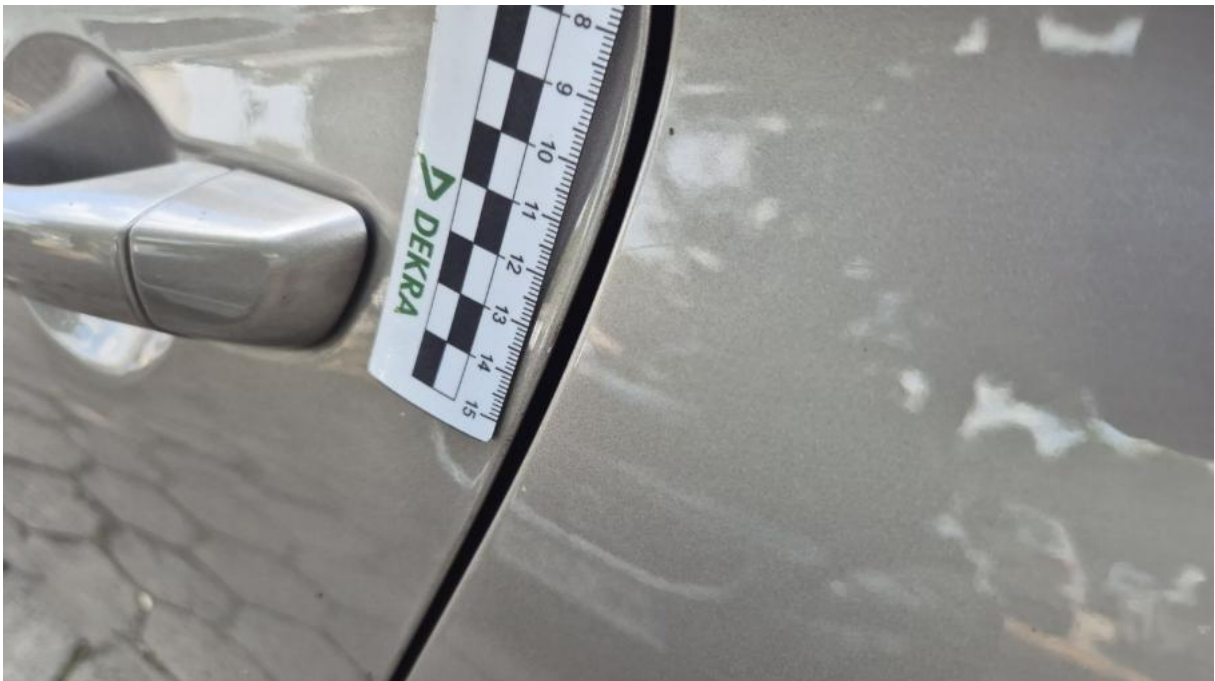
**Fot. 46**

| Poz. | Nazwa pozycji | Opis uszkodzeń | Kwalifik. | Naprawa [rbg] |
|---|---|---|---|---|
| 7 | Drzwi tylne (nieuzbrojone) L | rysa/odprysk | | |

Drzwi tylne L - Rysa/odprysk 1

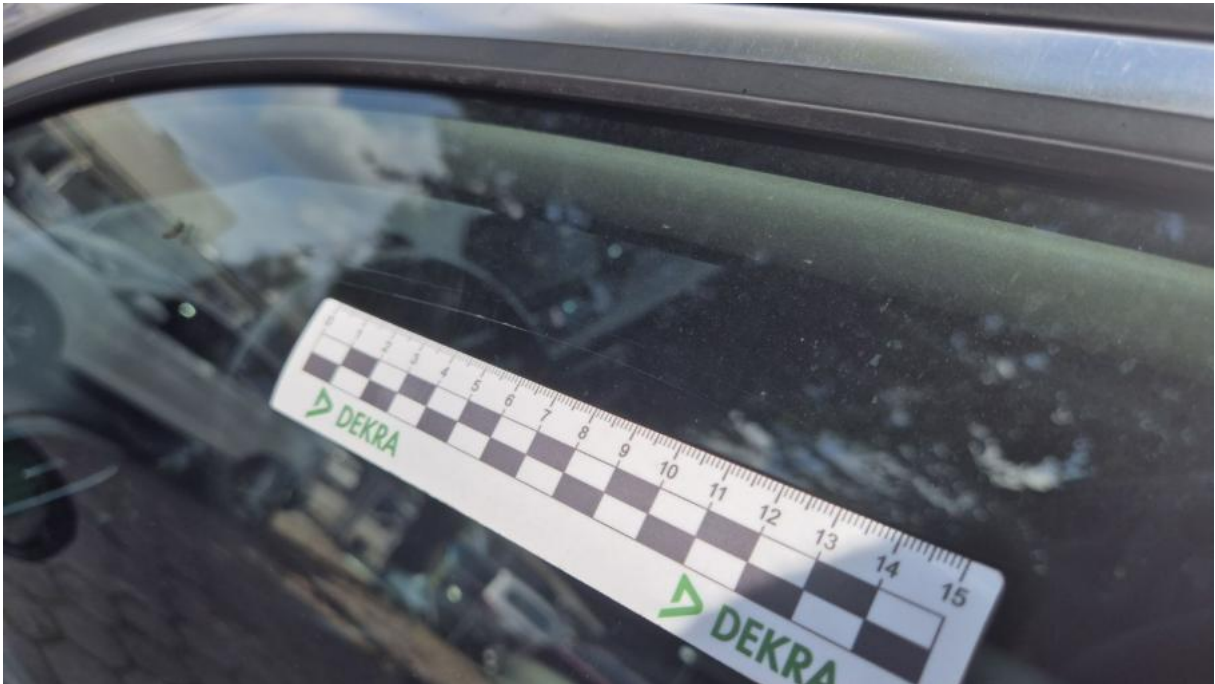
**Fot. 47**

| Poz. | Nazwa pozycji | Opis uszkodzeń | Kwalifik. | Naprawa [rbg] |
|---|---|---|---|---|
| 6 | Szyba barwiona drzwi przednich L | zarysowanie | | |

Szyba boczna przednia L - Rysa/odprysk 1

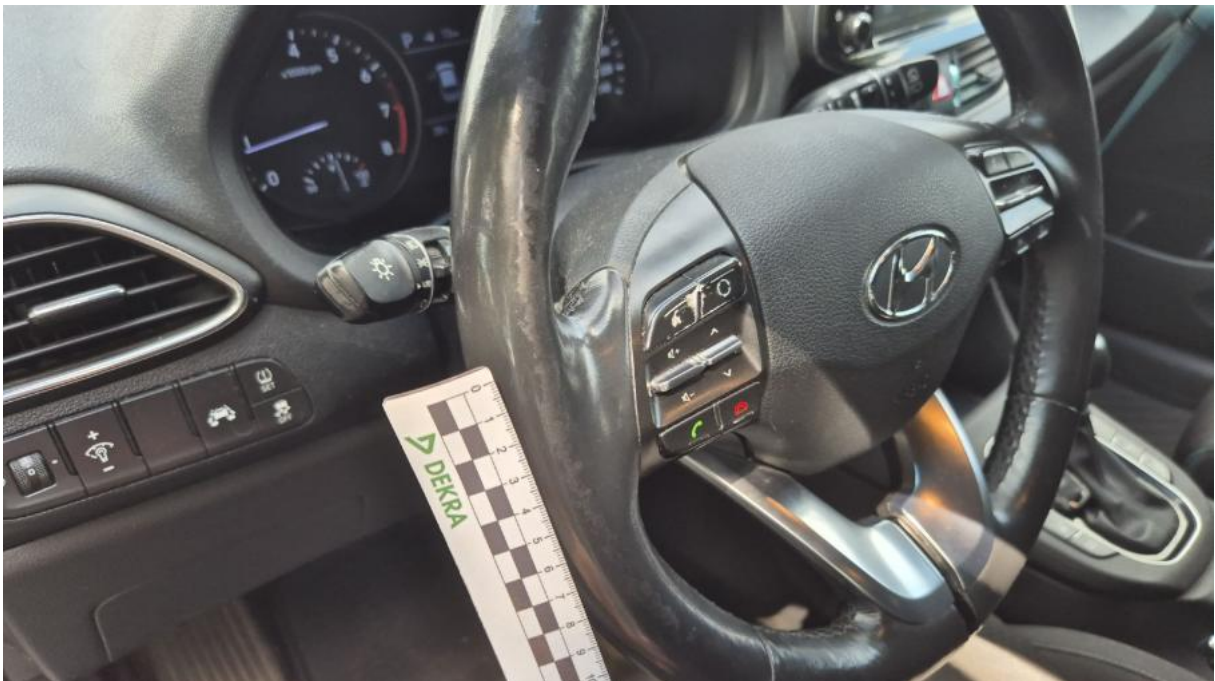
**Fot. 48**

| Poz. | Nazwa pozycji | Opis uszkodzeń | Kwalifik. | Naprawa [rbg] |
|---|---|---|---|---|
| 10 | Kierownica przystosowana do Airbag | ubytki materiału | | |

Koło kierownicy - Inne 1

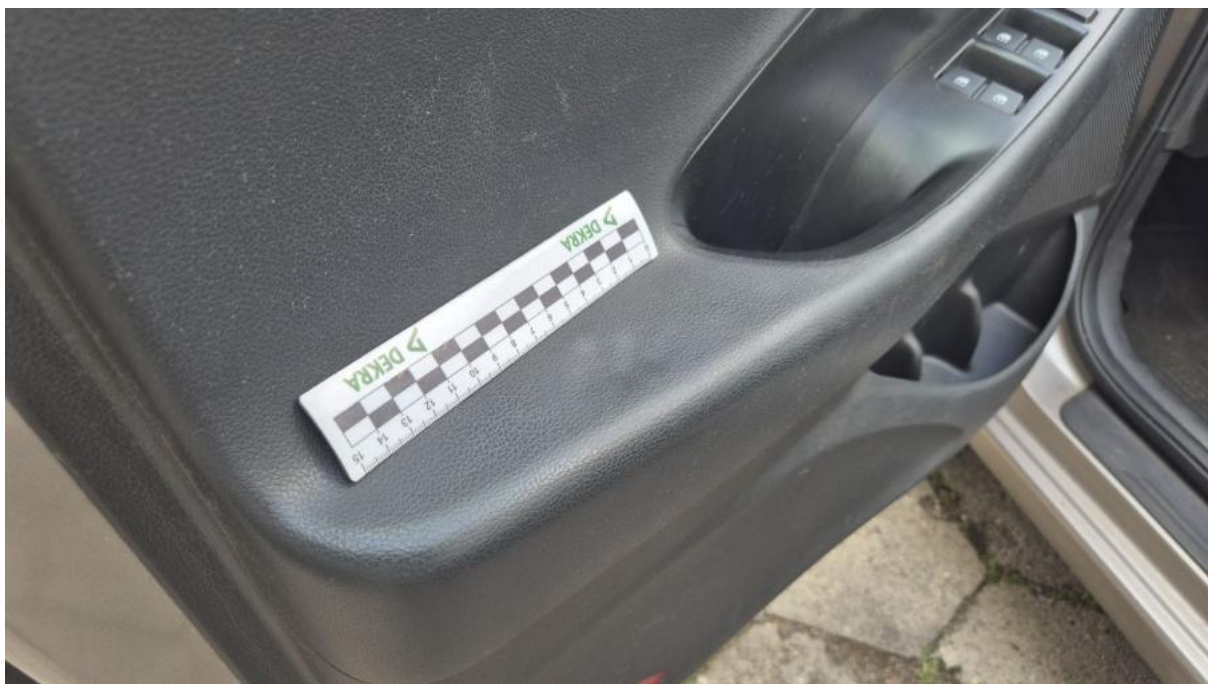
**Fot. 52**

| Poz. | Nazwa pozycji | Opis uszkodzeń | Kwalifik. | Naprawa [rbg] |
|---|---|---|---|---|
| 11 | Boczek tapicerski drzwi kpl. L | wgniecenie/odkształcenie | | |

Tapicerka drzwi przednich L - Wgniecenie/odkształcenie 1

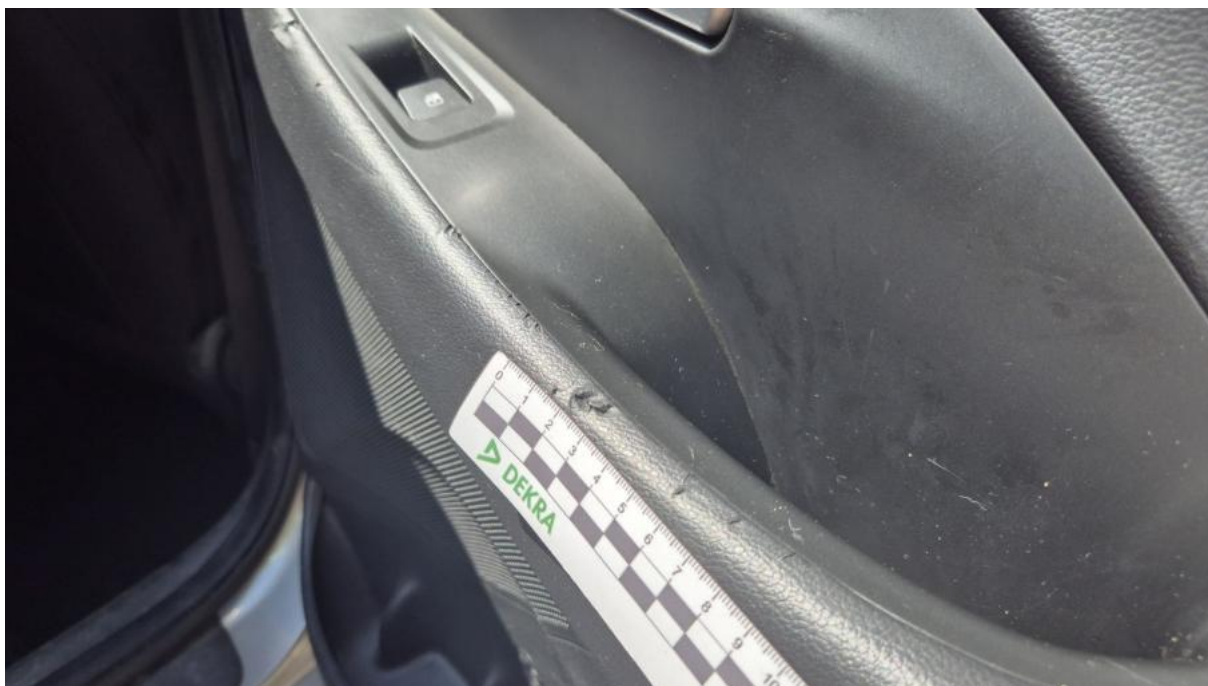
**Fot. 53**

Tapicerka drzwi tylnych L - Pęknięcie/rozerwanie 1
