Nr zlecenia DEKRA: SIXT/CEN/10731/25/02/12  
Nr zlecenia/szkody:  
Data zlecenia: 12-02-2025

**DEKRA Polska - Centrala**  
02-673 Warszawa, ul. Konstruktorska 12A

| Model | Octavia IV Kombi 20- |
| Typ/wersja | Octavia 2.0 TDI Ambition DSG |

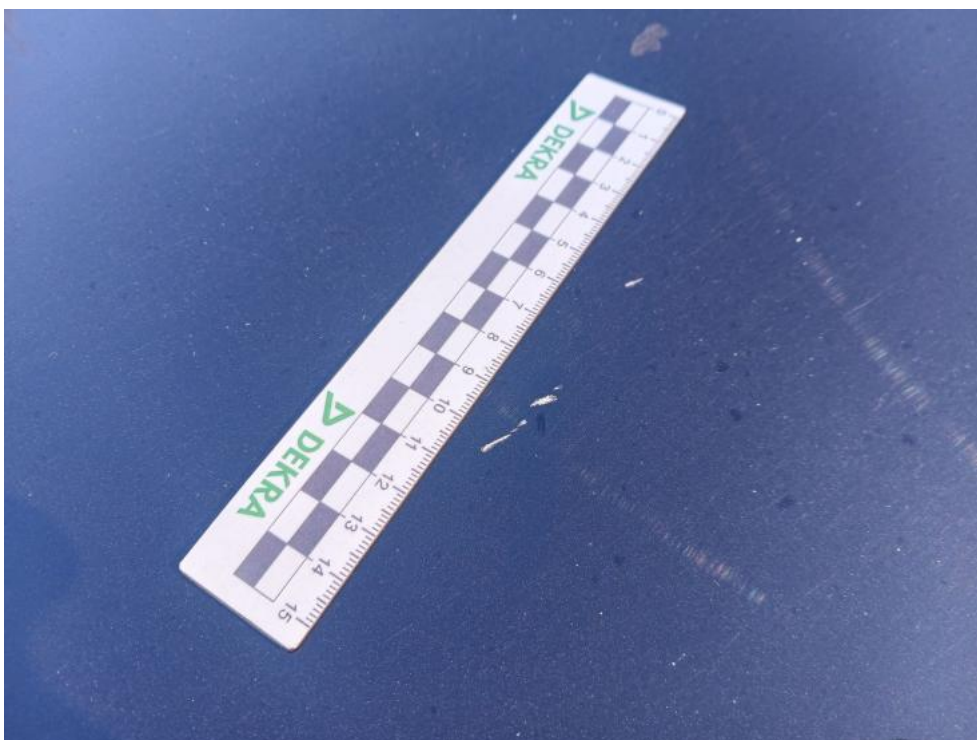
**Fot. 40.**  
Pokrywa komory silnika - Rysa/odprysk 1

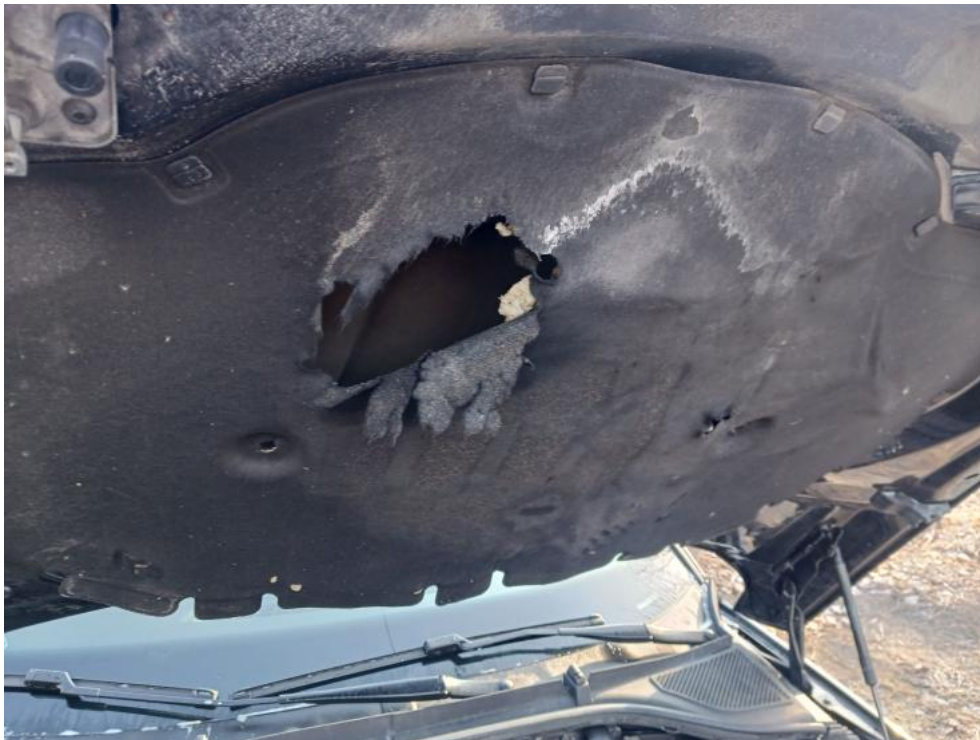
**Fot. 41.**  
Wykładzina pokrywy komory silnika - Pęknięcie/rozerwanie 1

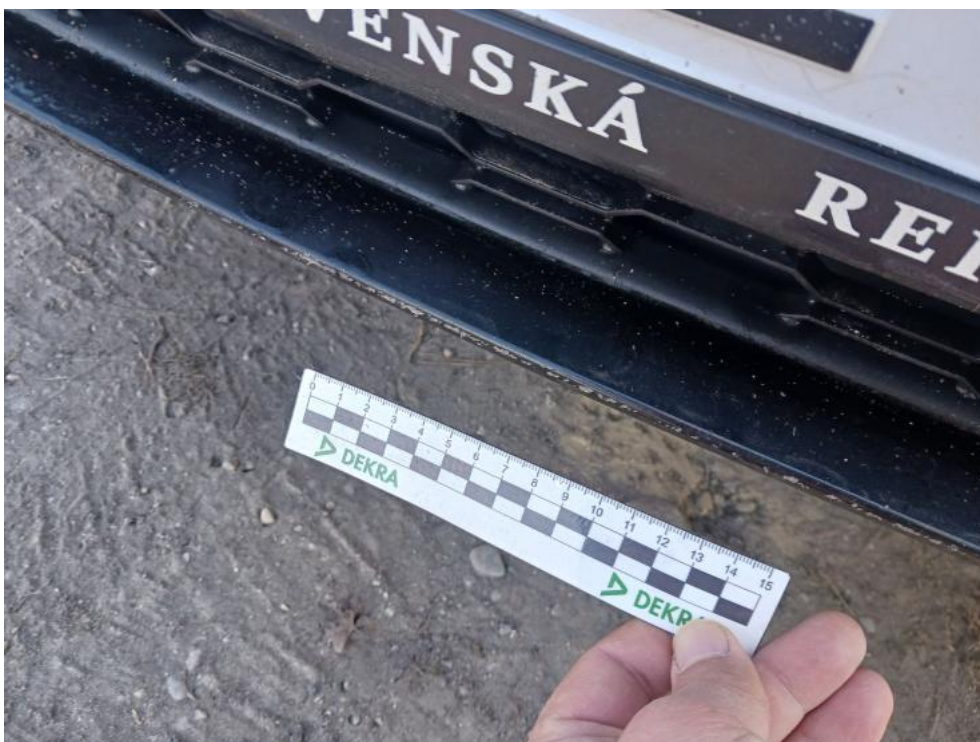
**Fot. 42.**  
Zderzak przedni cz dolna - Rysa/odprysk 1

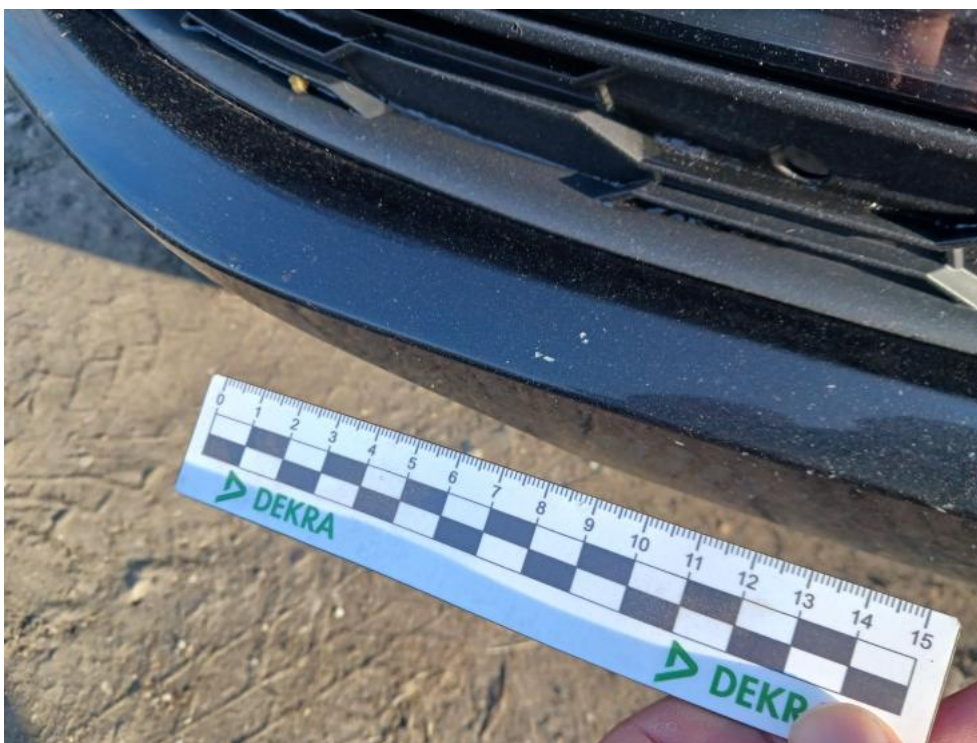
**Fot. 43.**

Zderzak przedni cz dolna - Rysa/odprysk 2

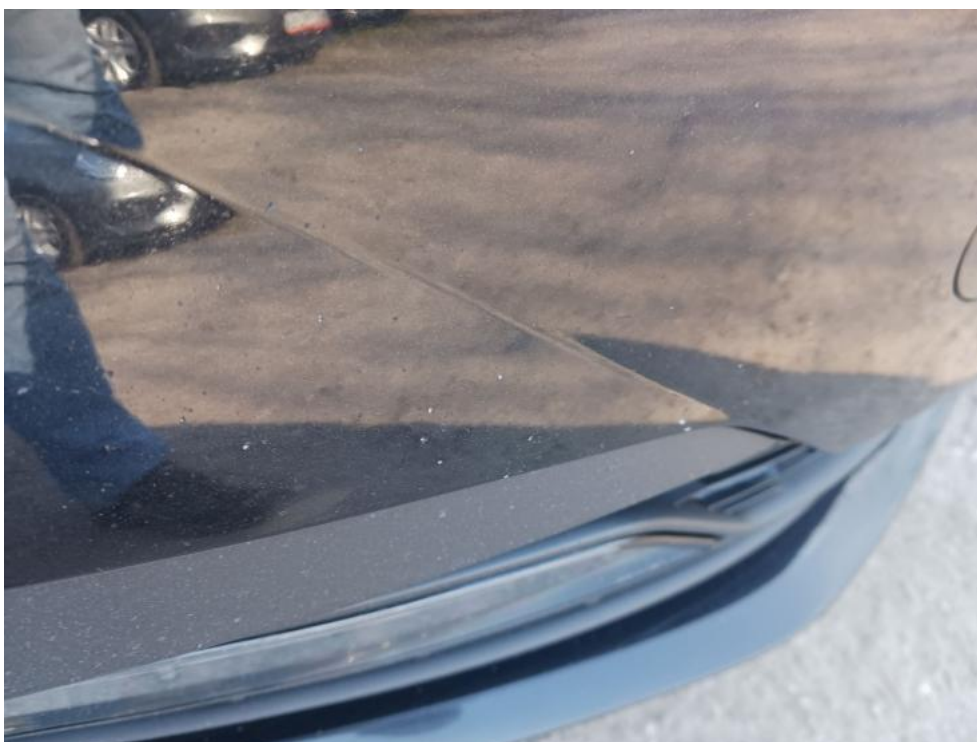
**Fot. 44.**

Zderzak przedni cz Śr - Rysa/odprysk 1

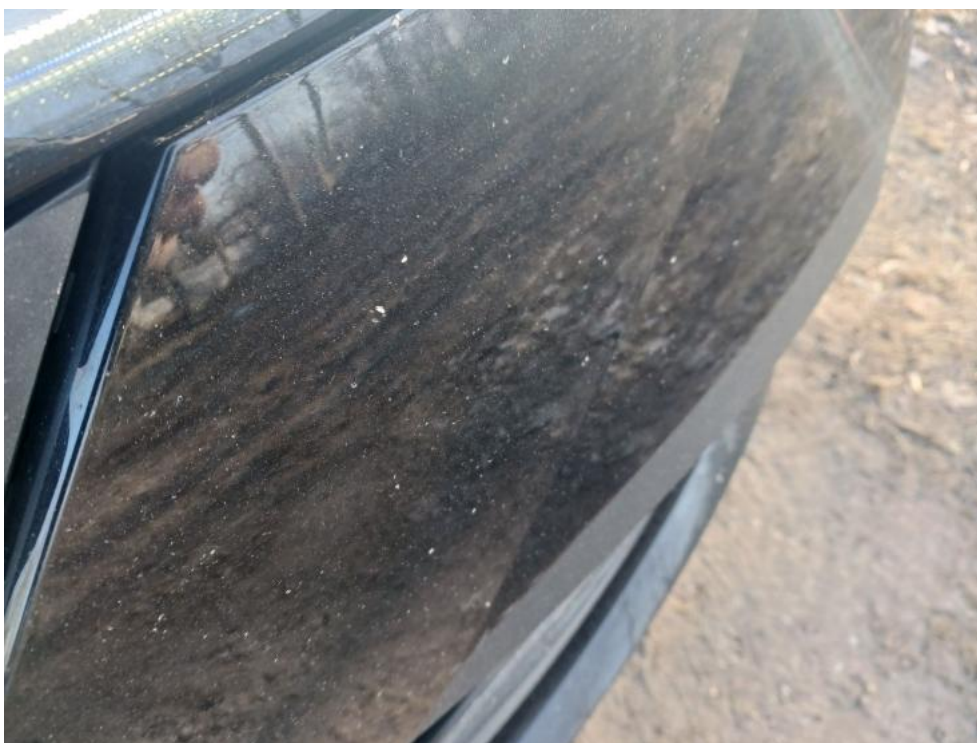
**Fot. 45.**

Zderzak przedni cz Śr - Rysa/odprysk 2

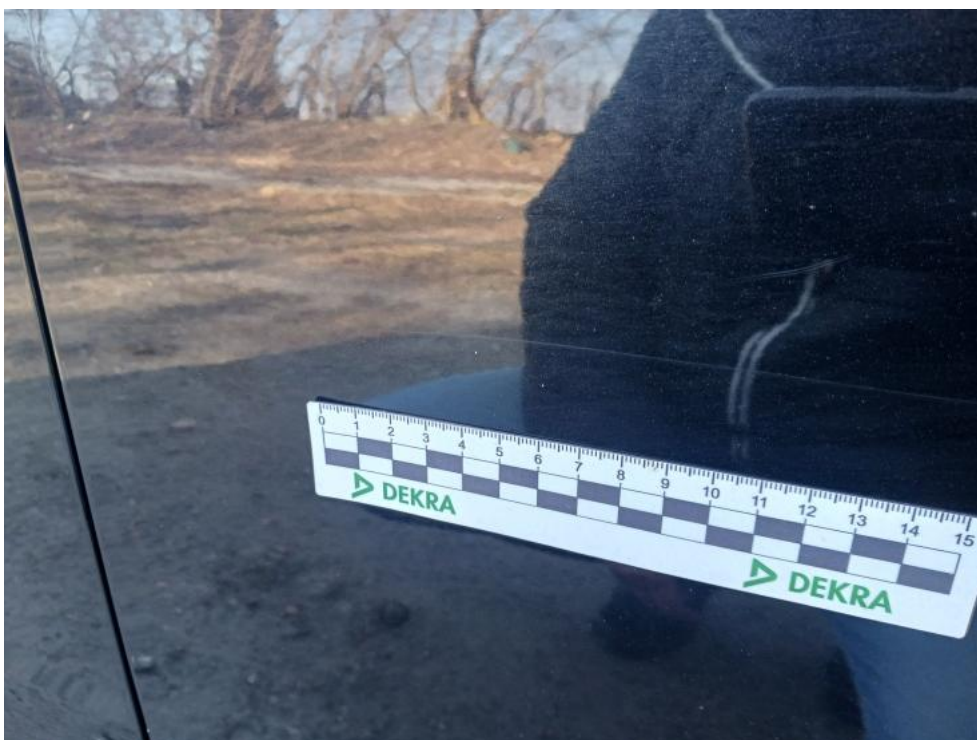
**Fot. 46.**

Drzwi przednie P - Rysa/odprysk 1

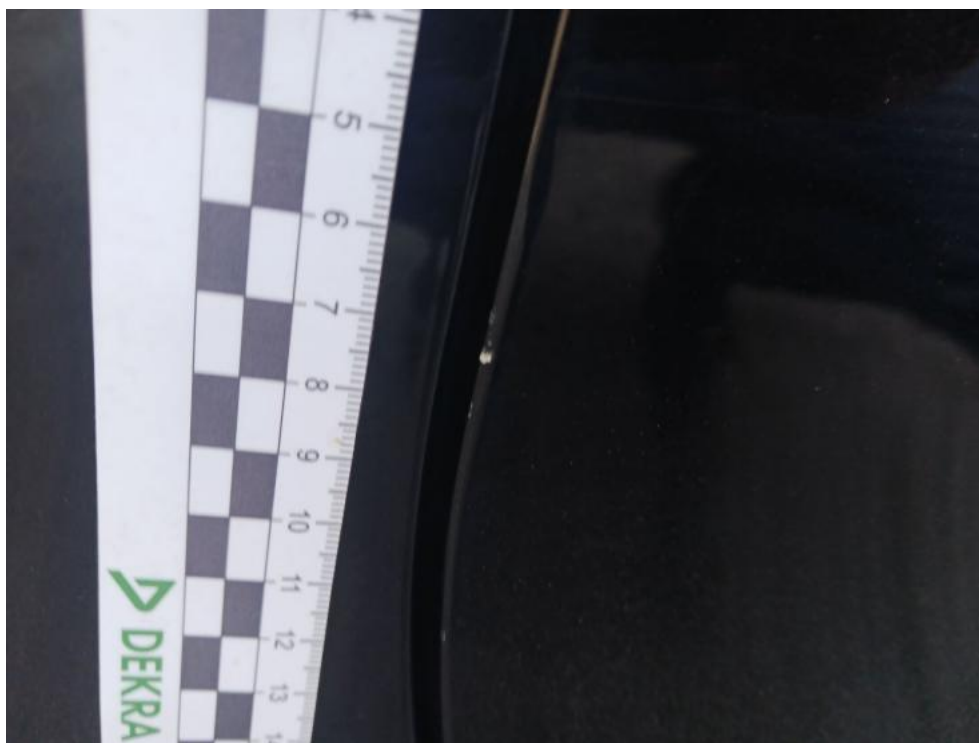
**Fot. 47.**  
Drzwi przednie P - Rysa/odprysk 2

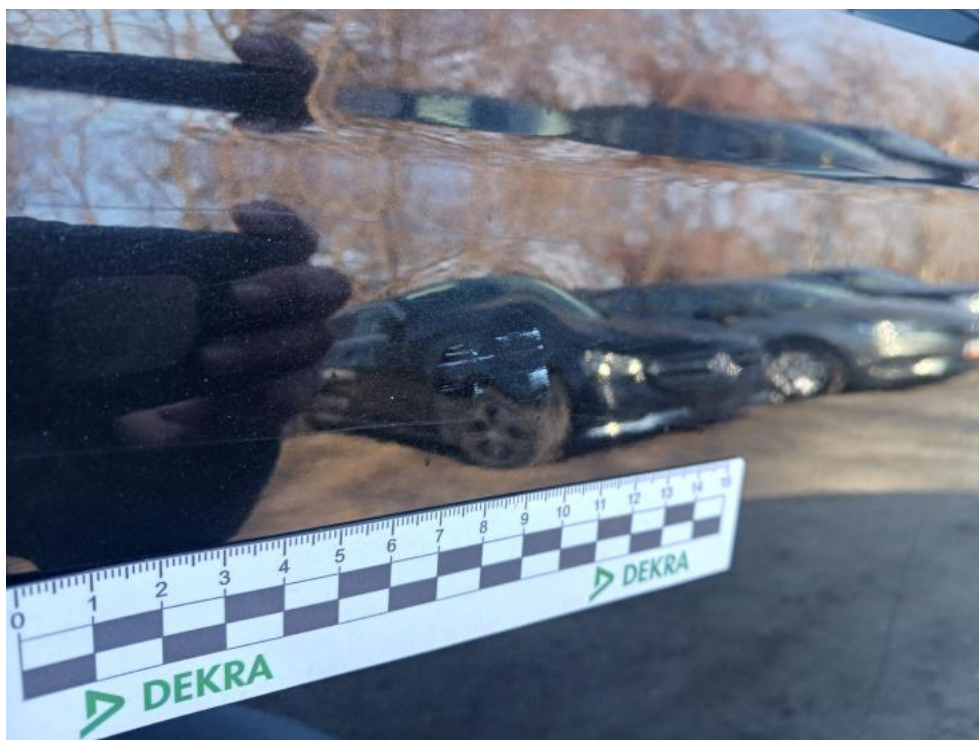
**Fot. 48.**  
Drzwi przednie P - Wgniecenie/odkształcenie 1

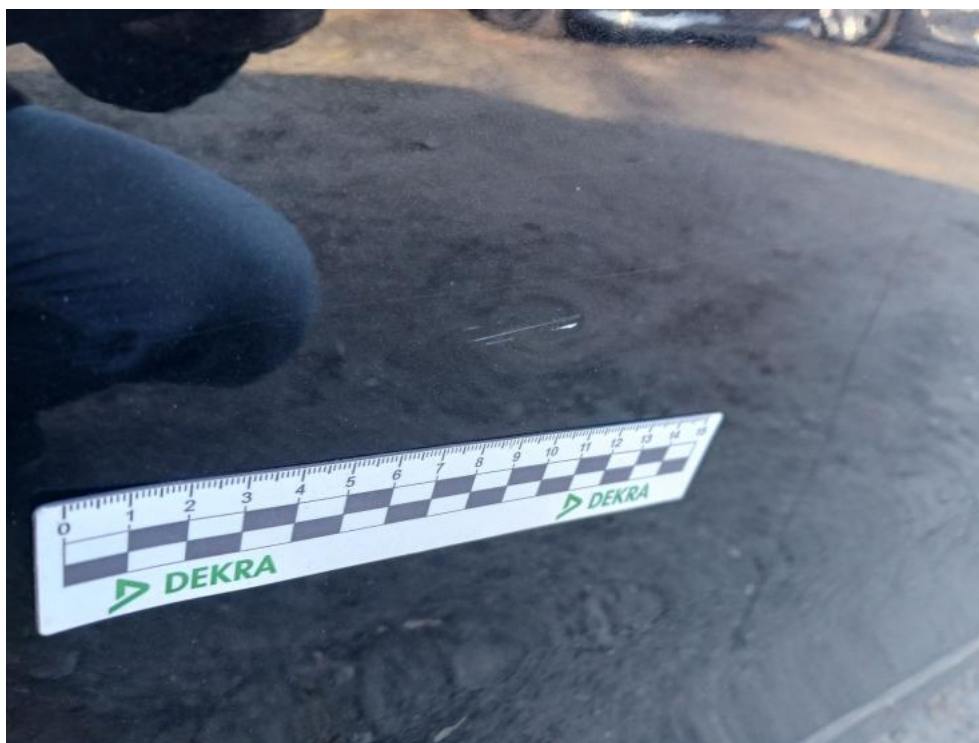
**Fot. 49.**

Drzwi przednie P - Wgniecenie/odkształcenie 2

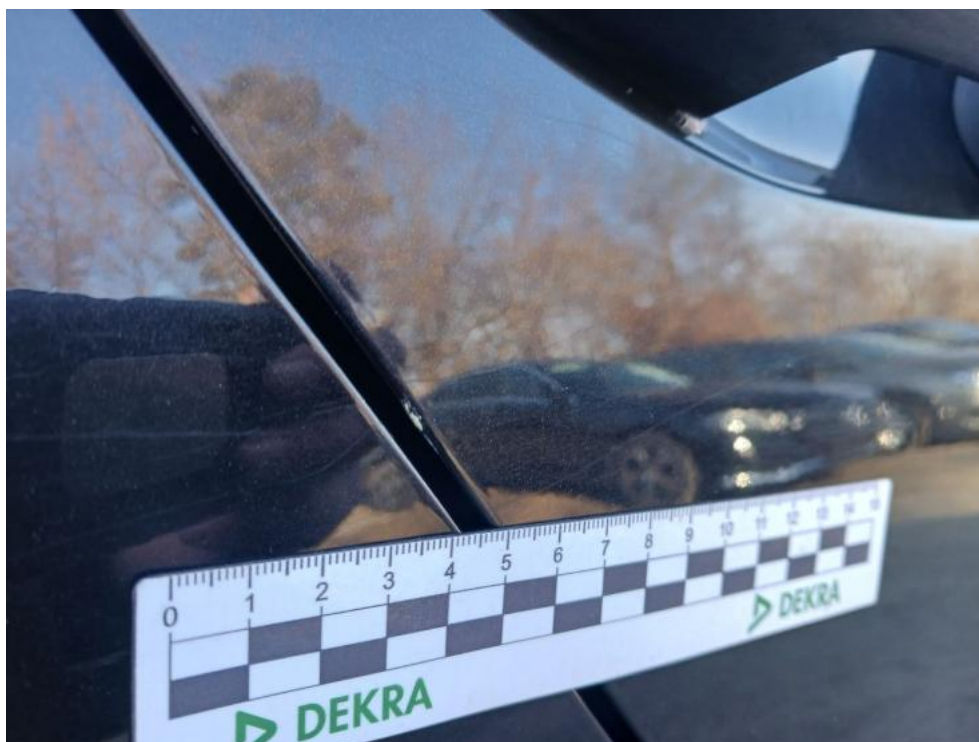
**Fot. 50.**

Drzwi tylne P - Rysa/odprysk 1

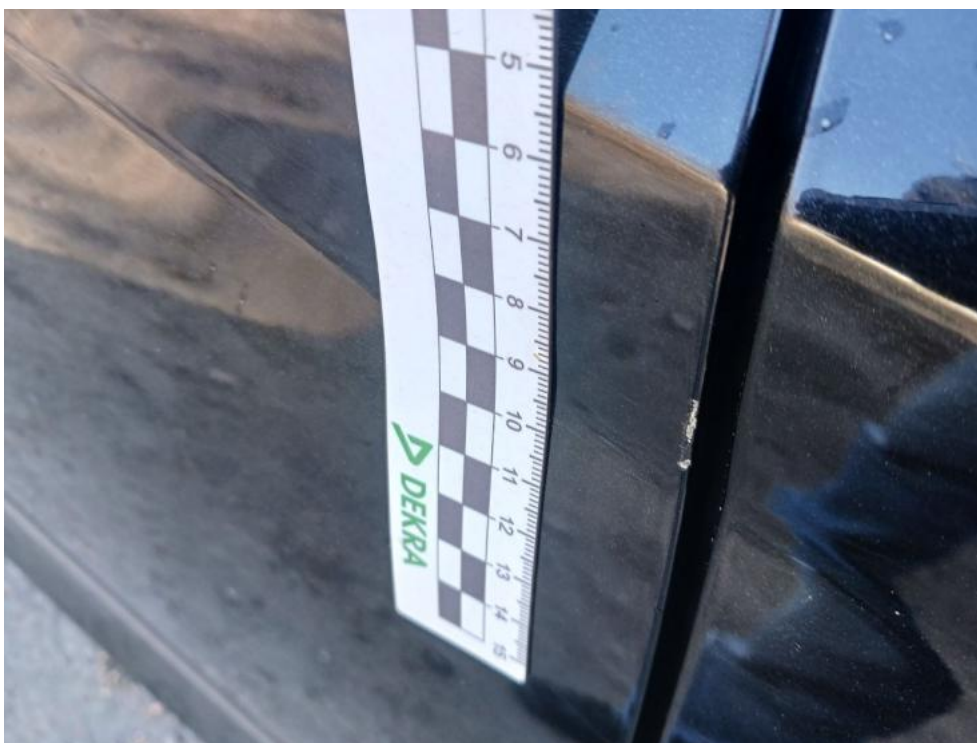
**Fot. 51.**  
Drzwi tylne P - Rysa/odprysk 2

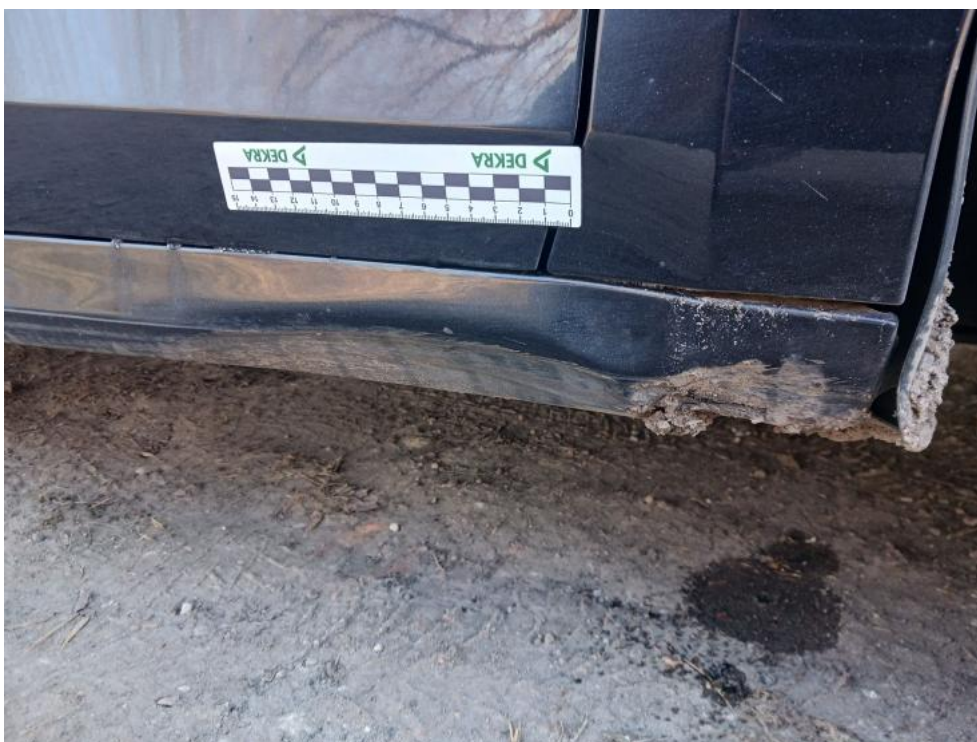
**Fot. 52.**  
Próg P - Wgniecenie/odkształcenie 1

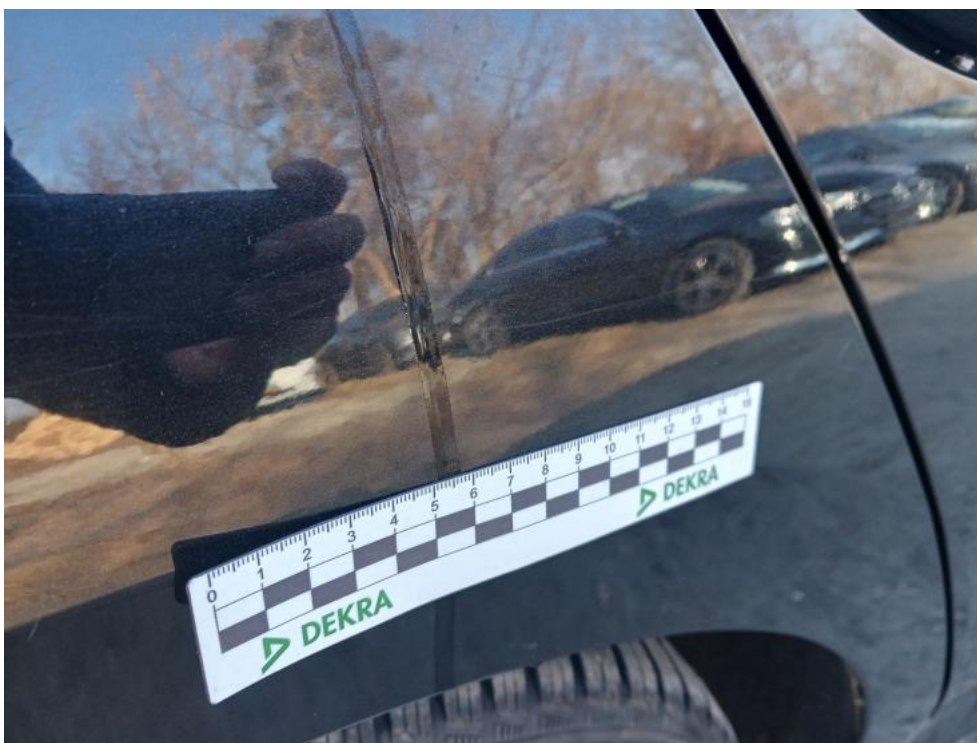
**Fot. 53.**

Błotnik tylny P / Ściana boczna P - Rysa/odprysk 1

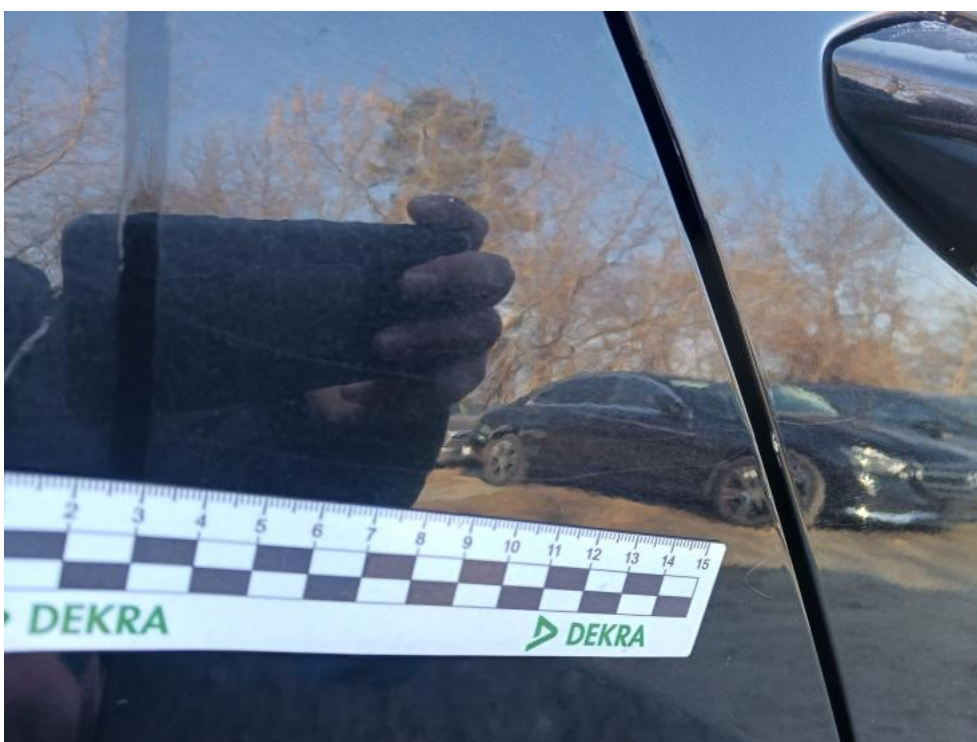
**Fot. 54.**

Błotnik tylny P / Ściana boczna P - Rysa/odprysk 2

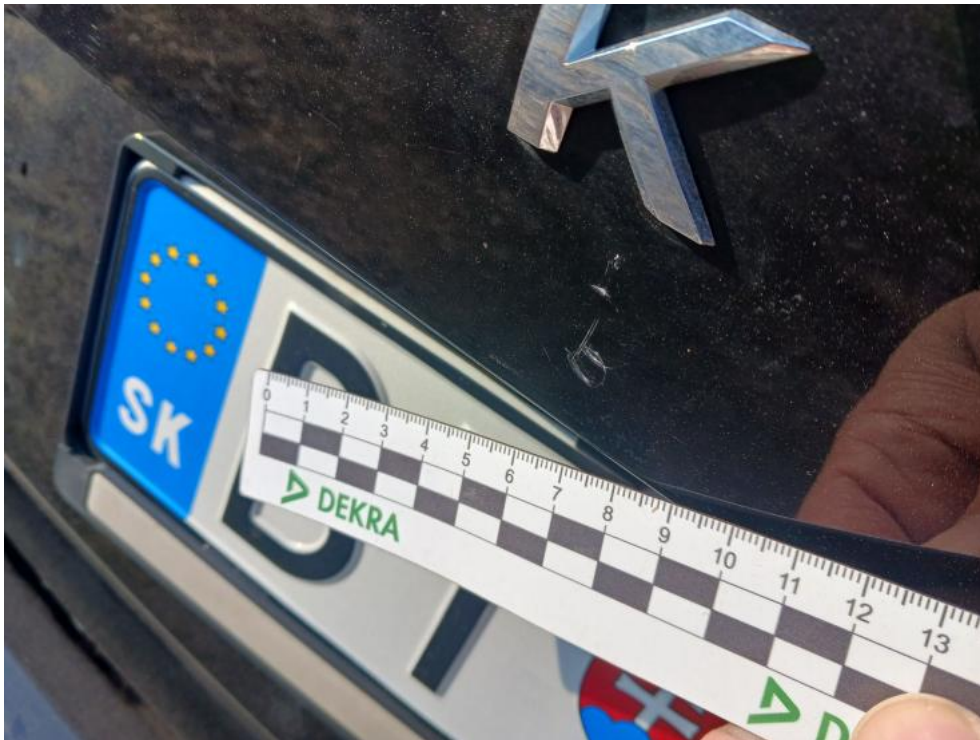
**Fot. 55.**

Pokrywy bagażnika - Rysa/odprysk 1

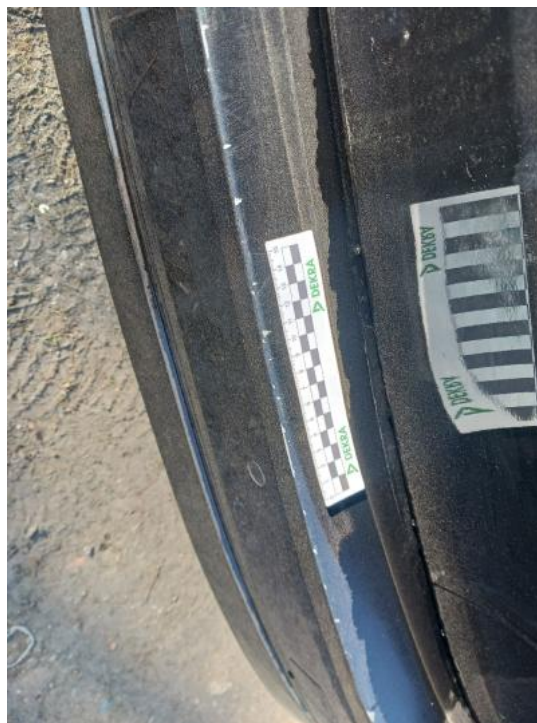
**Fot. 56.**

Zderzak tylny cz śr - Rysa/odprysk 1

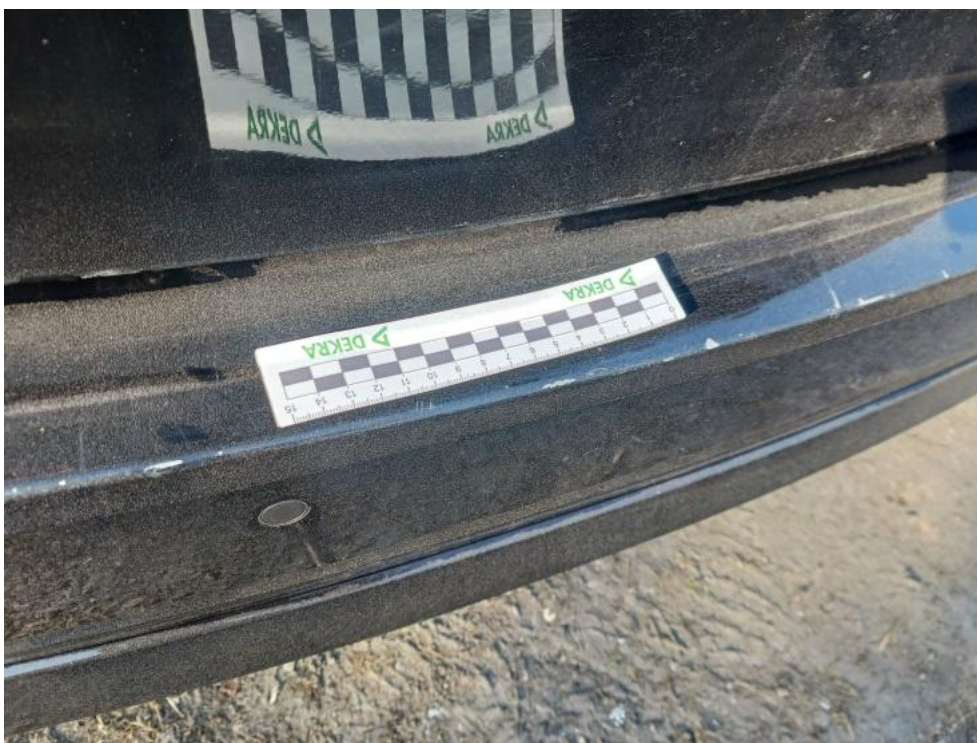
**Fot. 57.**  
Zderzak tylny cz őr - Rysa/odprysk 2

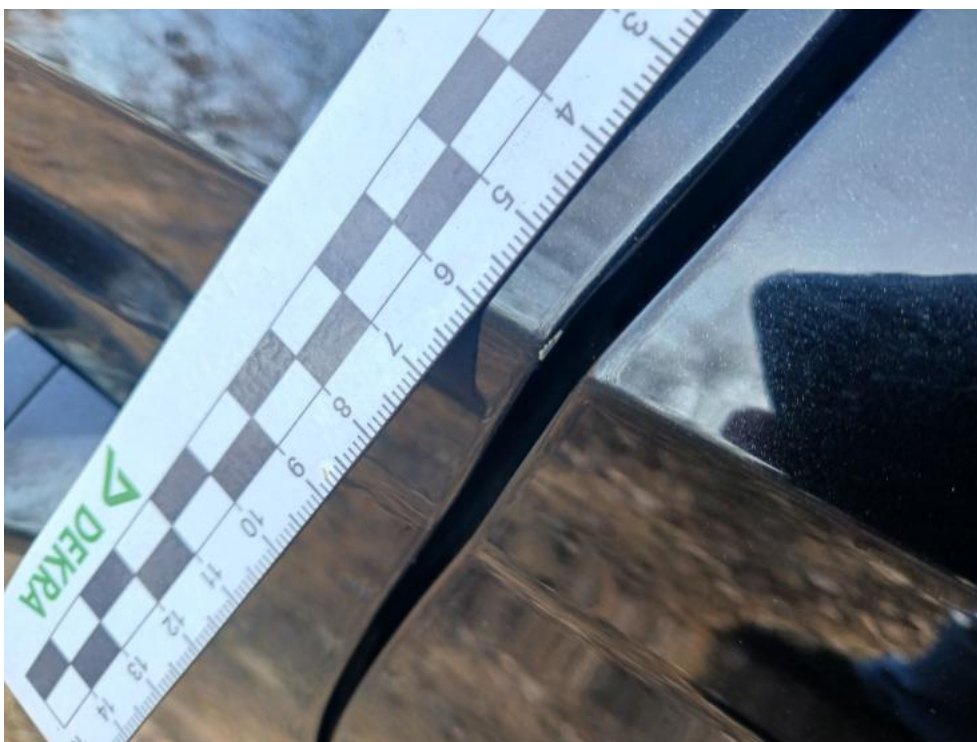
**Fot. 58.**  
Drzwi przed L - Rysa/odprysk 1

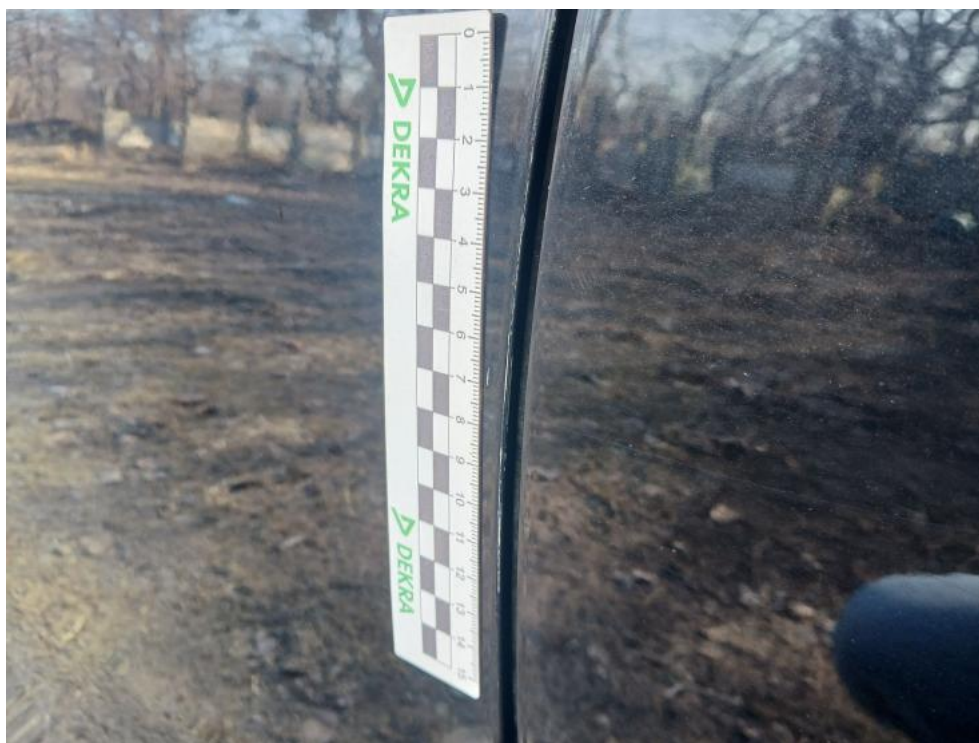
**Fot. 59.**

Drzwi przed L - Rysa/odprysk 2

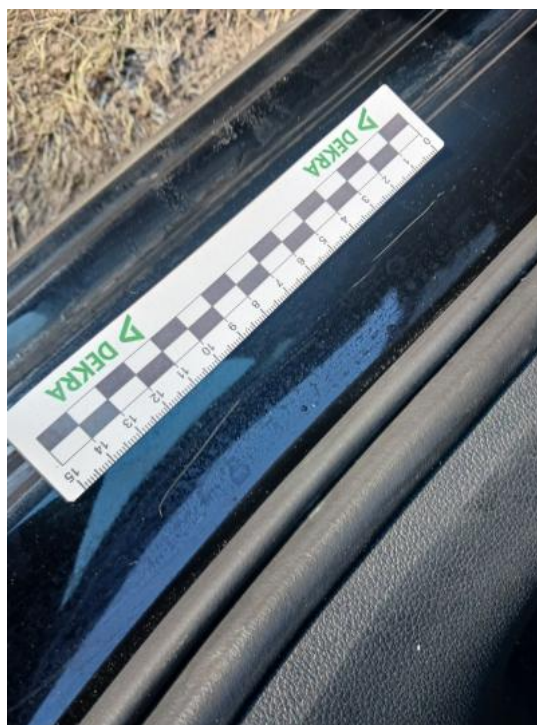
**Fot. 60.**

Próg L - Rysa/odprysk 1

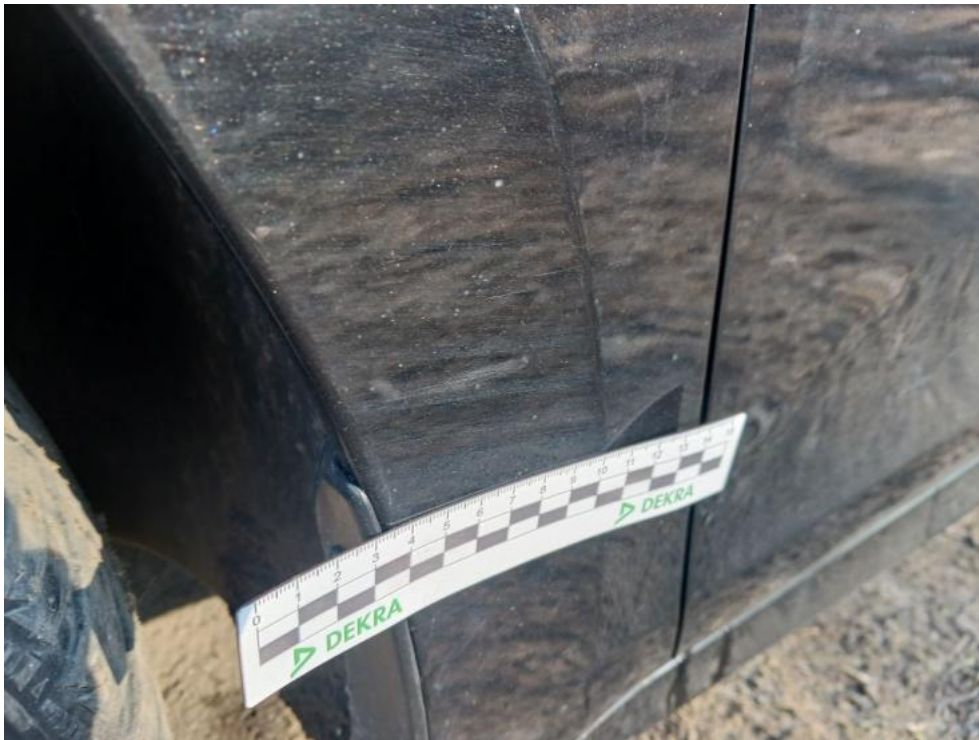
**Fot. 61.**  
Błotnik przedni L - Rysa/odprysk 1

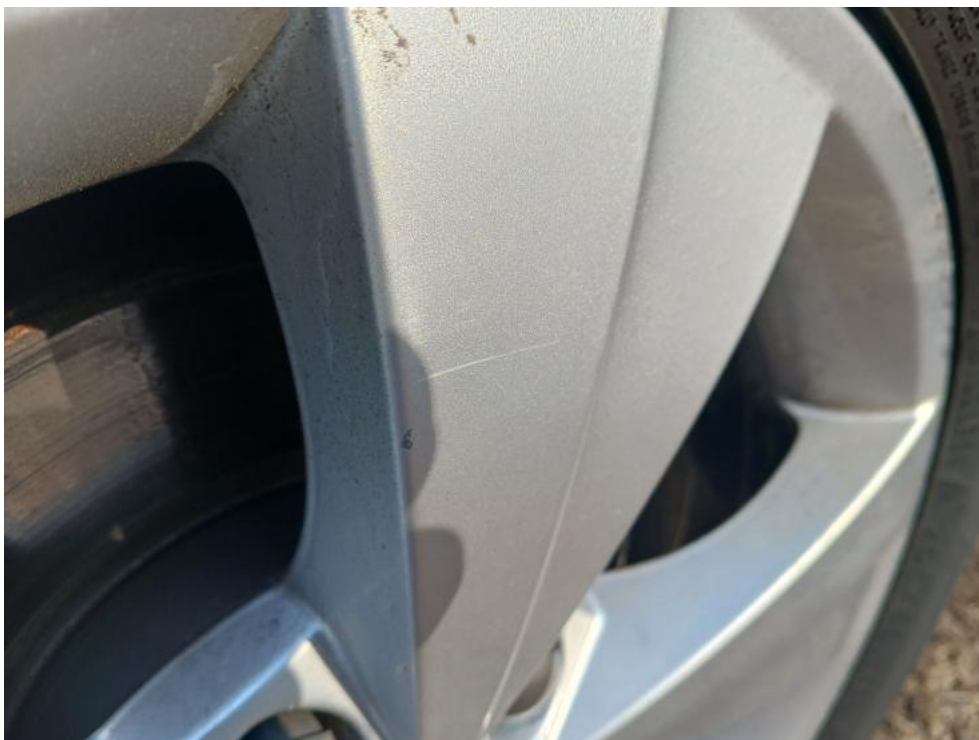
**Fot. 62.**  
Felga Aluminiowa przednia L - Rysa/odprysk 1

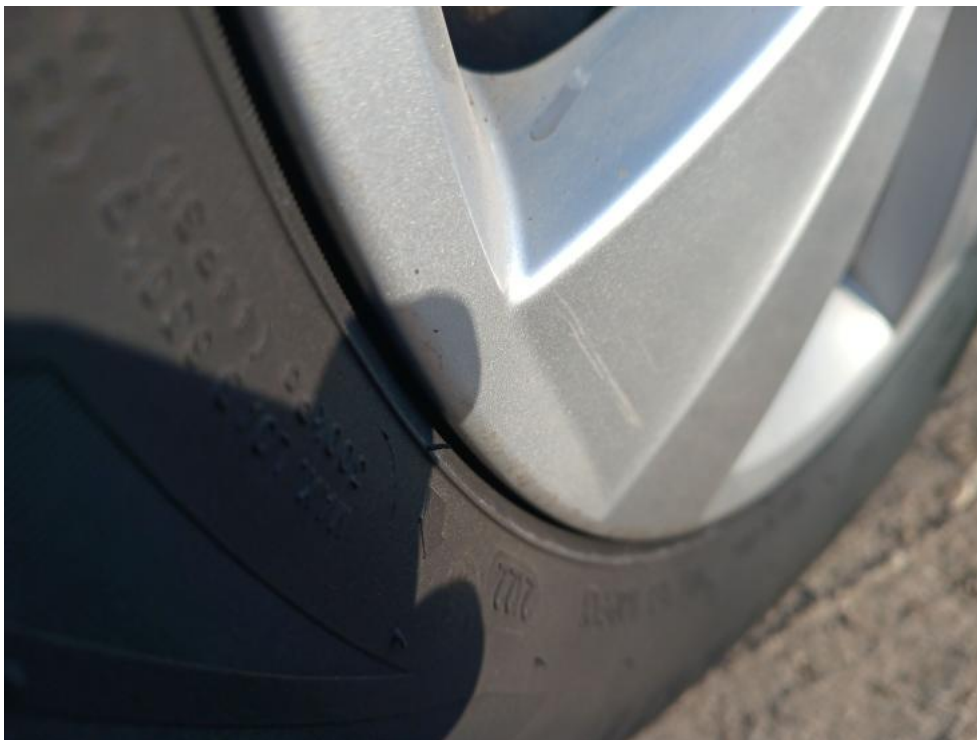
**Fot. 63.**

Felga Aluminiowa przednia L - Rysa/odprysk 2
