» Übersicht

Auftrags-Nr: 1002045022
Besichtigt am: 05.08.2025 11:44
Berichts-Nr: 8852262
FIN: VSSZZZKJ5PR082061

Fahrzeugkategorie:	Personenkraftwagen
Fahrzeugart:	SUV
Hersteller:	Seat
Modell:	Arona
HSN / TSN:	7593 / ARJ
Erstzulassungsdatum:	28.02.2023
Laufleistung:	49.846 km
Farbe:	Reinrot
Farbe Dach:	Reinrot
Antriebsart:	Frontantrieb
Motorisierung/Kraftstoff:	Benzin
Hubraum:	999 ccm
Leistung:	81 kW (111 PS)
Fahrzeuglänge:	
Fahrzeughöhe:	
Fahrzeugbreite:	
Zulässiges Gesamtgewicht:	
Radstand:	
Anzahl Achsen:	2
Zylinder:	3
Schadstoffklasse:	Euro 6
Anzahl Türen:	4
Anzahl Sitze:	5
Getriebe:	Schaltgetriebe 6-Gang
Polsterart:	Stoff
Interieurfarbe:	Titanschwarz
Anzahl vorhandene Schlüssel:	2

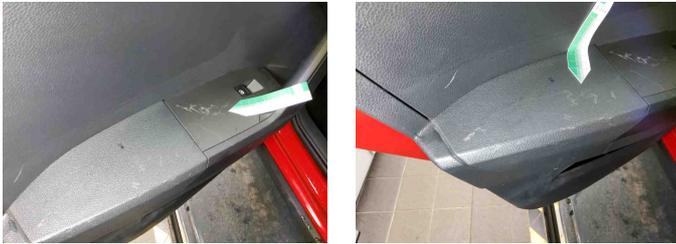
WERTMINDERNDE FAKTOREN

Nr	Bauteil	Schadensbeschreibung	Reparaturempfehlung
1	Türverkleidung hinten links	Kratzer	Ersetzen

1 - Türverkleidung hinten links - Kratzer - Ersetzen

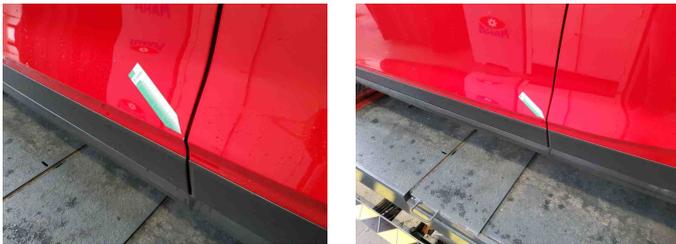
GEBRAUCHSSPUREN

Nr	Bauteil	Schadensbeschreibung	Reparaturempfehlung
1	Tür vorne links	Kratzer	Akzeptabel (Gebrauchsspur)

1 - Tür vorne links - Kratzer - Akzeptabel (Gebrauchsspur)
