Zustandsbericht

- Protokoll der Fahrzeugbewertung -

Berichts-Nr: 8828399
vom: 06.08.2025

Fahrzeugkategorie:	Personenkraftwagen
Fahrzeugart:	SUV
Hersteller:	Skoda
Modell:	Karoq
HSN / TSN:	8004 / ATL
Erstzulassungsdatum:	12.02.2021
Laufleistung:	142.644 km
Farbe:	Schwarz-Magic Perleffekt
Farbe Dach:	Schwarz-Magic Perleffekt
Antriebsart:	Frontantrieb
Motorisierung/Kraftstoff:	Diesel
Hubraum:	2.000 ccm
Leistung:	110 kW (150 PS)
Fahrzeuglänge:	4.382 mm
Fahrzeughöhe:	1.605 mm
Fahrzeugbreite:	1.841 mm
Zulässiges Gesamtgewicht:	1.994 kg
Radstand:	2.630 mm
Anzahl Achsen:	2
Zylinder:	4
Schadstoffklasse:	Euro 6
Anzahl Türen:	4
Anzahl Sitze:	5
Getriebe:	Schaltgetriebe 6-Gang
Polsterart:	Stoff
Interieurfarbe:	Onyx
Anzahl vorhandene Schlüssel:	2

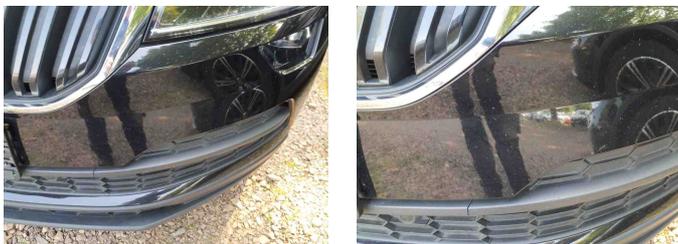
1 - Stoßfänger vorne - Steinschlag - Lackieren

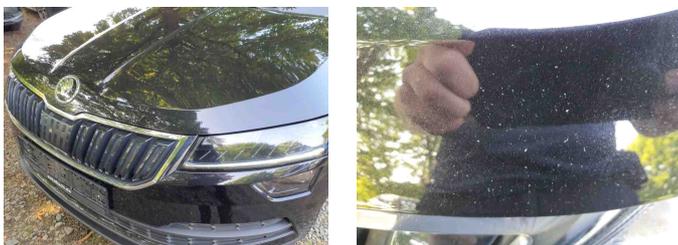
2 - Motorhaube - Steinschlag - Lackieren
