## » Übersicht

**Auftrags-Nr:** 1001955309  
**Besichtigt am:** 21.05.2025 09:33  
**Berichts-Nr:** 8385553  
**FIN:** VSSZZZKM6PR080278

<b>Fahrzeugkategorie:</b>	Personenkraftwagen
<b>Fahrzeugart:</b>	SUV
<b>Hersteller:</b>	Cupra
<b>Modell:</b>	Formentor
<b>HSN / TSN:</b>	7593 / ARG
<b>Erstzulassungsdatum:</b>	26.05.2023
<b>Laufleistung:</b>	35.491 km
<b>Farbe:</b>	Graphengrau
<b>Farbe Dach:</b>	Graphengrau
<b>Antriebsart:</b>	Allrad
<b>Motorisierung/Kraftstoff:</b>	Benzin
<b>Hubraum:</b>	1.984 ccm
<b>Leistung:</b>	228 kW (311 PS)
<b>Fahrzeuglänge:</b>	4.446 mm
<b>Fahrzeughöhe:</b>	1.520 mm
<b>Fahrzeugbreite:</b>	1.839 mm
<b>Zulässiges Gesamtgewicht:</b>	1.980 kg
<b>Radstand:</b>	2.679 mm
<b>Anzahl Achsen:</b>	2
<b>Zylinder:</b>	4
<b>Schadstoffklasse:</b>	Euro 6
<b>Anzahl Türen:</b>	4
<b>Anzahl Sitze:</b>	5
<b>Getriebe:</b>	Automatik 7-Gang
<b>Polsterart:</b>	Teilleder
<b>Interieurfarbe:</b>	Titanschwarz - Palomino-Braun
<b>Anzahl vorhandene Schlüssel:</b>	2

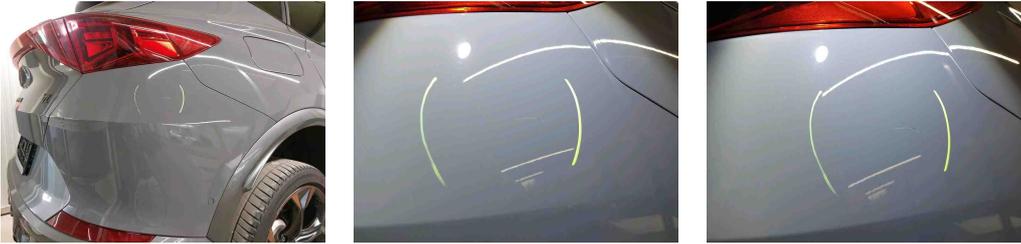
## 6 - Stoßfänger Ecke hinten rechts - Kratzer - Spotrepair

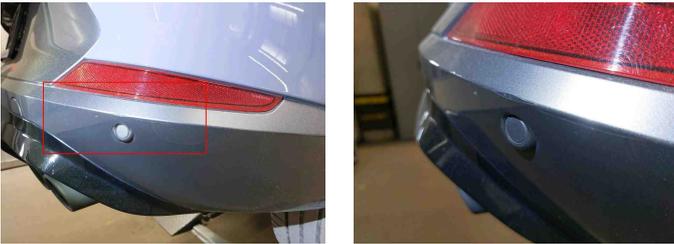
## 7 - Stoßfängerverkleidung hinten - Kratzer - Smart Repair

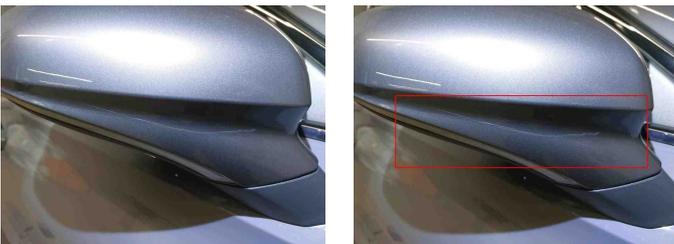
## 8 - Außenspiegel Gehäuse rechts - Kratzer - Smart Repair

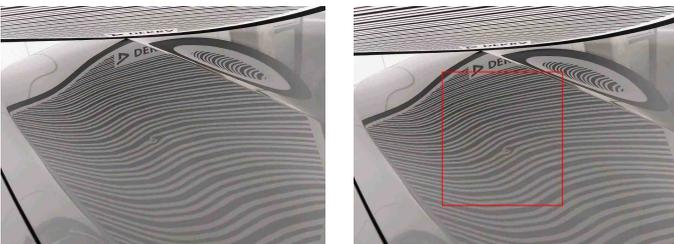
### 1 - Motorhaube - Delle(n) - Akzeptabel (Gebrauchsspur)

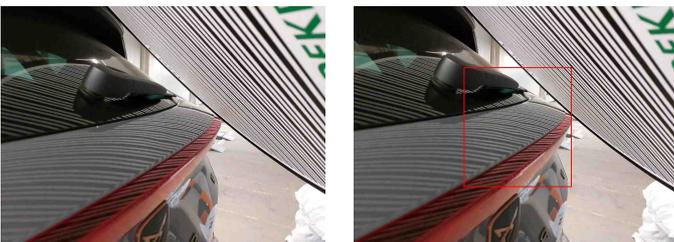
### 2 - Heckklappe - Delle(n) - Akzeptabel (Gebrauchsspur)

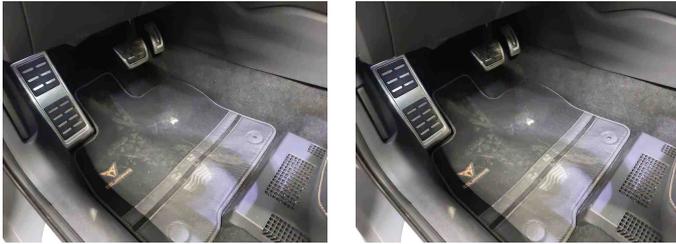
3 - Fußmatten - Verschlissen - Akzeptabel (Gebrauchsspur)

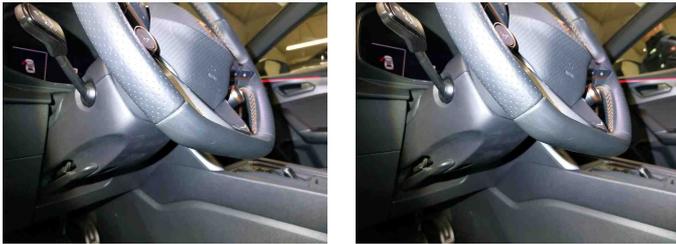
4 - Lenkrad - Kratzer - Akzeptabel (Gebrauchsspur)
