Zustandsbericht

- Protokoll der Fahrzeugbewertung -

Berichts-Nr: 8514491
vom: 13.06.2025

Fahrzeugkategorie:	Personenkraftwagen
Fahrzeugart:	SUV
Hersteller:	Seat
Modell:	Ateca
HSN / TSN:	7593 / ARK
Erstzulassungsdatum:	13.05.2024
Laufleistung:	26.167 km
Farbe:	Reflexsilber
Farbe Dach:	Reflexsilber
Antriebsart:	Frontantrieb
Motorisierung/Kraftstoff:	Benzin
Hubraum:	1.500 ccm
Leistung:	110 kW (150 PS)
Fahrzeuglänge:	4.381 mm
Fahrzeughöhe:	1.601 mm
Fahrzeugbreite:	1.841 mm
Zulässiges Gesamtgewicht:	1.890 kg
Radstand:	2.638 mm
Anzahl Achsen:	2
Zylinder:	4
Schadstoffklasse:	Euro 6
Anzahl Türen:	4
Anzahl Sitze:	5
Getriebe:	Schaltgetriebe 6-Gang
Polsterart:	Stoff
Interieurfarbe:	Grau/Dunkelsilber/Satinschwarz
Anzahl vorhandene Schlüssel:	1

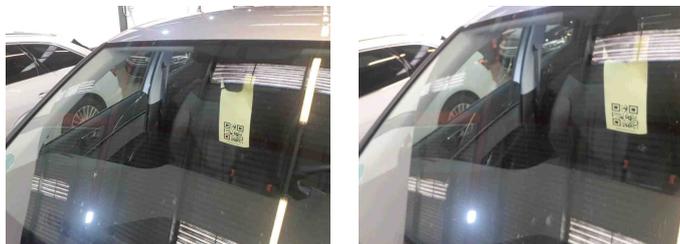
1 - Windschutzscheibe - Riss - Ersetzen

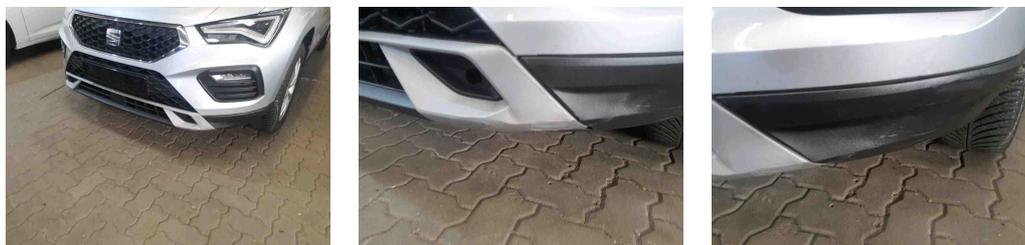
2 - Stoßfängerspoiler vorne - Deformiert - Ersetzen

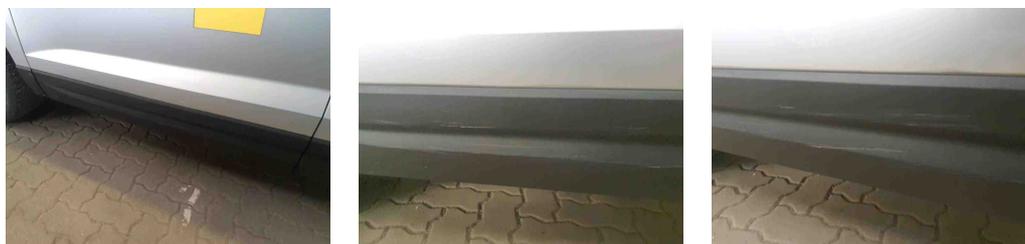
3 - Türzierleiste vorne links - Deformiert - Ersetzen

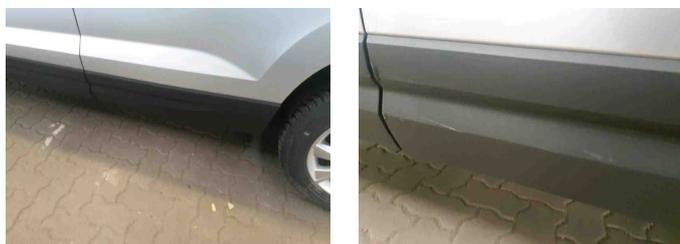
4 - Türzierleiste hinten links - Deformiert - Ersetzen

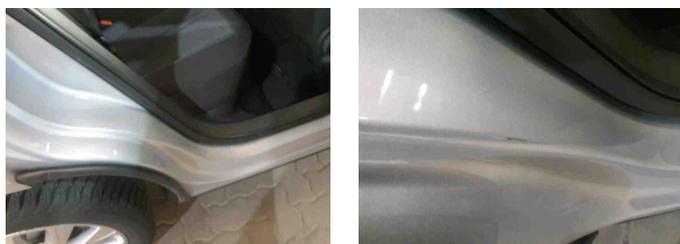
5 - Einstiegsschweller hinten rechts - Kratzer - Smart Repair

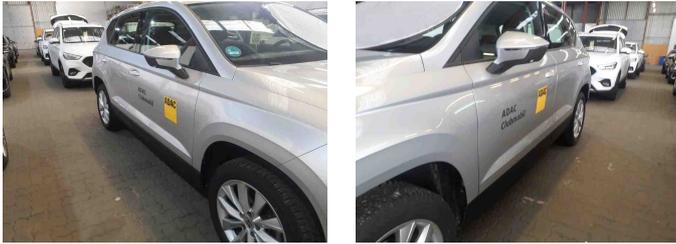
6 - Karosserie - Beklebt / beschriftet - Beschriftung entfernen
