Zustandsbericht

- Protokoll der Fahrzeugbewertung -

Berichts-Nr: 8914552
vom: 25.08.2025

Fahrzeugkategorie:	Personenkraftwagen
Fahrzeugart:	Kompaktklasse
Hersteller:	Seat
Modell:	Arona
HSN / TSN:	7593 / ARI
Erstzulassungsdatum:	06.01.2022
Laufleistung:	46.323 km
Farbe:	"Magnetic Tech"
Farbe Dach:	"Magnetic Tech"
Antriebsart:	Frontantrieb
Motorisierung/Kraftstoff:	Benzin
Hubraum:	1.000 ccm
Leistung:	81 kW (111 PS)
Fahrzeuglänge:	4.059 mm
Fahrzeughöhe:	1.447 mm
Fahrzeugbreite:	1.780 mm
Zulässiges Gesamtgewicht:	1.690 kg
Radstand:	2.564 mm
Anzahl Achsen:	2
Zylinder:	3
Schadstoffklasse:	Euro 6
Anzahl Türen:	4
Anzahl Sitze:	5
Getriebe:	Schaltgetriebe 6-Gang
Polsterart:	Stoff
Interieurfarbe:	Grau-Schwarz-Swing
Anzahl vorhandene Schlüssel:	2

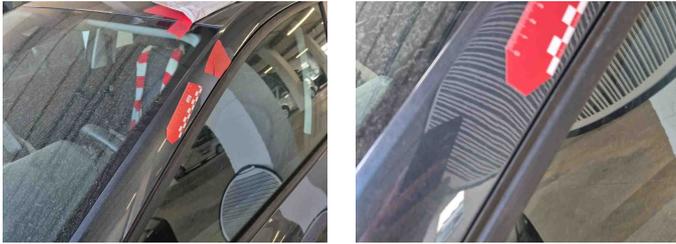
7 - A-Säule links - Delle(n) - Kaltdrücken

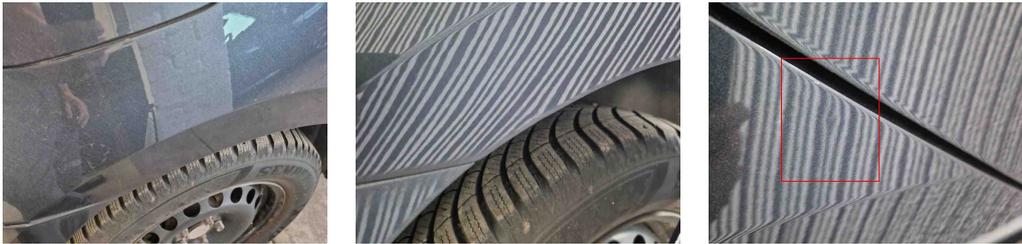
8 - Kotflügel hinten rechts - Delle(n) - Kaltdrücken

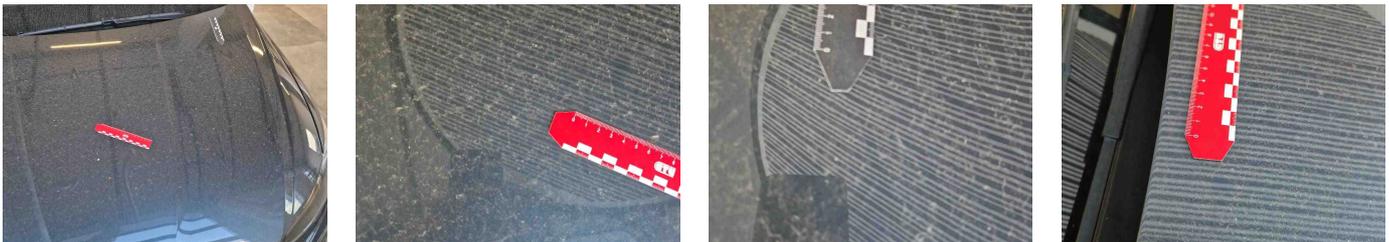
9 - Motorhaube - Hagelschaden - Kaltdrücken (Hagel)

Kommentar	Kalkulation ist in der linken Seite mit berücksichtigt
-----------	--
