Zustandsbericht

- Protokoll der Fahrzeugbewertung -

Berichts-Nr: 8285521
vom: 04.05.2025

Fahrzeugkategorie:	Personenkraftwagen
Fahrzeugart:	SUV
Hersteller:	Audi
Modell:	Q5
HSN / TSN:	0588 / BXI
Erstzulassungsdatum:	06.04.2023
Laufleistung:	72.571 km
Farbe:	Ultrablau Metallic
Farbe Dach:	Ultrablau Metallic
Antriebsart:	Allrad
Motorisierung/Kraftstoff:	Diesel
Hubraum:	3.000 ccm
Leistung:	210 kW (286 PS)
Fahrzeuglänge:	4.689 mm
Fahrzeughöhe:	1.660 mm
Fahrzeugbreite:	1.893 mm
Zulässiges Gesamtgewicht:	2.660 kg
Radstand:	2.819 mm
Anzahl Achsen:	2
Zylinder:	6
Schadstoffklasse:	Euro 6
Anzahl Türen:	4
Anzahl Sitze:	5
Getriebe:	Automatik 8-Gang
Polsterart:	Leder
Interieurfarbe:	schwarz-schwarz-felsgrau/schwarz-schwarz/schwarz/schwarz
Anzahl vorhandene Schlüssel:	2

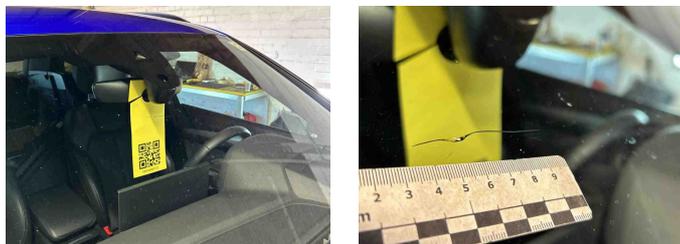
1 - Windschutzscheibe - Sprung - Ersetzen

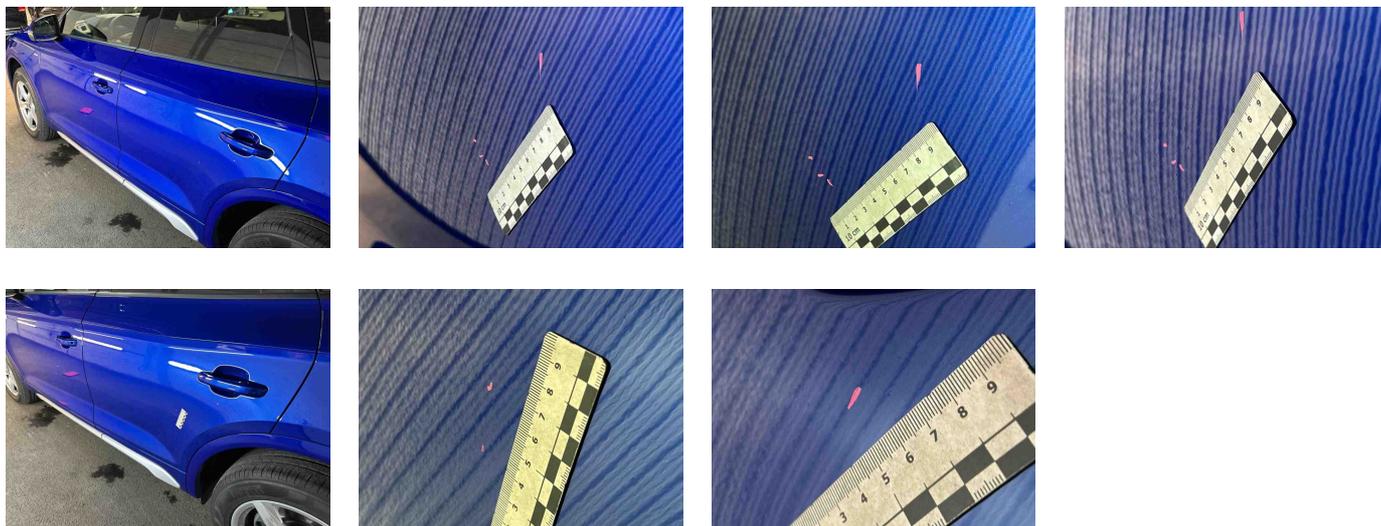
Bauteil	Lack (µm)
Lackschichtdicke Tür vorne links (µm)	262,0
Lackschichtdicke Tür hinten links (µm)	200,0
Lackschichtdicke Seitenwand hinten links (µm)	223,0
Lackschichtdicke Motorhaube (µm)	231,0

2 - Linke Seite - Instandsetzung nicht sach-/fachgerecht - Instandsetzen + lackieren

Beide Türen

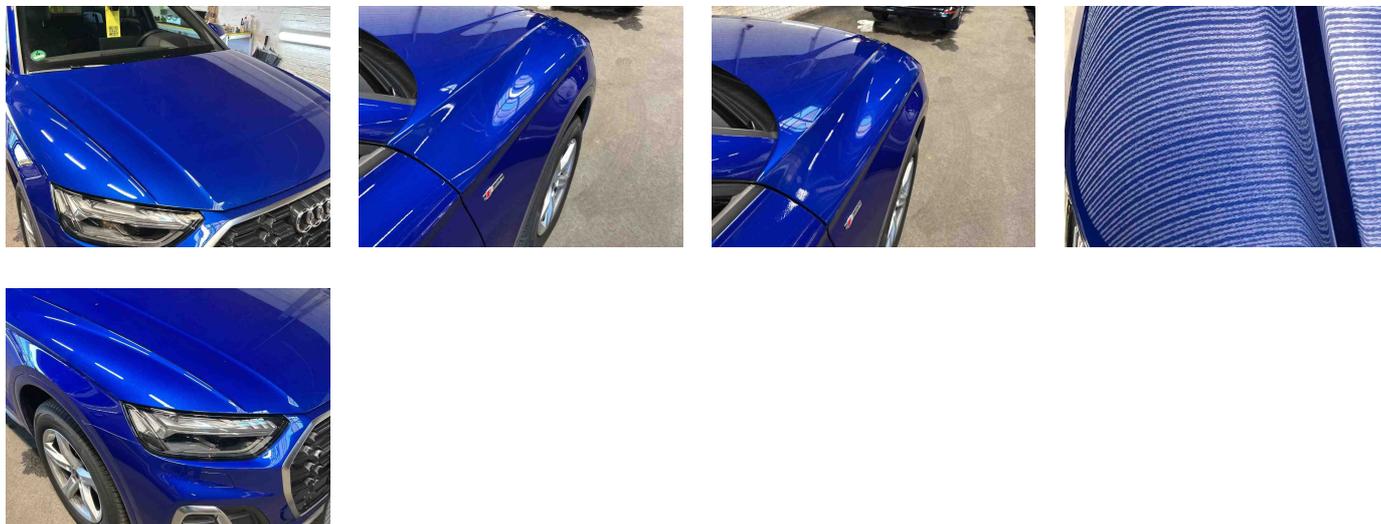
3 - Motorhaube - Instandsetzung nicht sach-/fachgerecht - Instandsetzen + lackieren

Farbunterschied

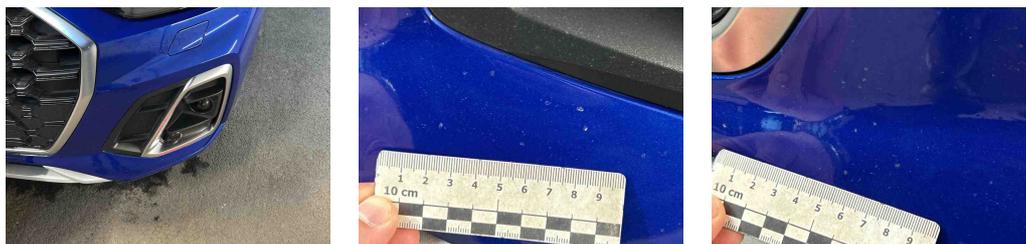
4 - Stoßfänger vorne - Steinschlag - Lackieren

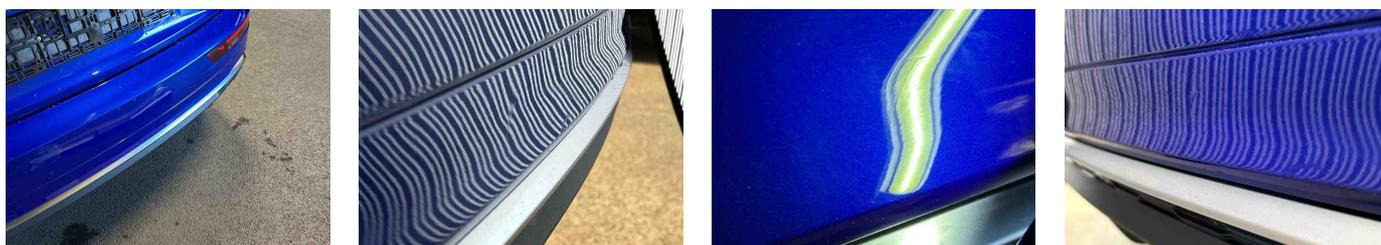
6 - Stoßfänger hinten - Delle(n) und Kratzer - Spotrepair

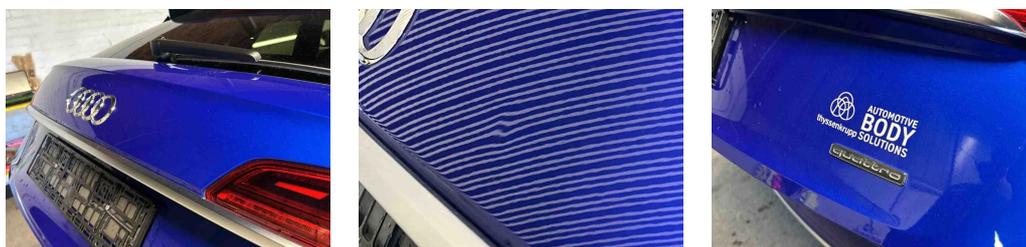
7 - Heckklappe - Delle(n) - Kaltdrücken

Kommentar + Aufkleber

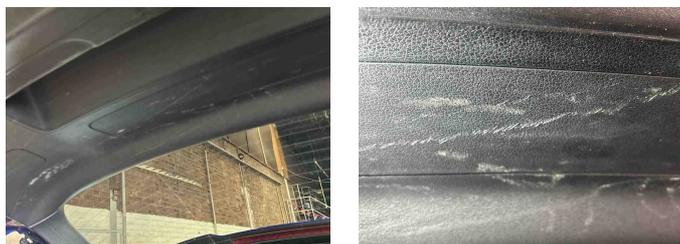
8 - Abdeckung Ladekante - Kratzer - Smart Repair
