## » Übersicht

**Auftrags-Nr:** 1002047221  
**Besichtigt am:** 05.08.2025 11:22  
**Berichts-Nr:** 8819738  
**FIN:** WVVZZZAAZMD019661

<b>Fahrzeugkategorie:</b>	Personenkraftwagen
<b>Fahrzeugart:</b>	Kleinwagen
<b>Hersteller:</b>	Volkswagen
<b>Modell:</b>	up!
<b>HSN / TSN:</b>	0603 / CMX
<b>Erstzulassungsdatum:</b>	16.04.2021
<b>Laufleistung:</b>	12.122 km
<b>Farbe:</b>	Pure White
<b>Farbe Dach:</b>	Pure White
<b>Antriebsart:</b>	Frontantrieb
<b>Motorisierung/Kraftstoff:</b>	Benzin
<b>Hubraum:</b>	1.000 ccm
<b>Leistung:</b>	48 kW (66 PS)
<b>Fahrzeuglänge:</b>	3.600 mm
<b>Fahrzeughöhe:</b>	1.504 mm
<b>Fahrzeugbreite:</b>	1.641 mm
<b>Zulässiges Gesamtgewicht:</b>	1.330 kg
<b>Radstand:</b>	2.407 mm
<b>Anzahl Achsen:</b>	2
<b>Zylinder:</b>	3
<b>Schadstoffklasse:</b>	Euro 6
<b>Anzahl Türen:</b>	2
<b>Anzahl Sitze:</b>	4
<b>Getriebe:</b>	Schaltgetriebe 5-Gang
<b>Polsterart:</b>	Stoff
<b>Interieurfarbe:</b>	Ceramique-Titanschwarz/Titanschwarz/ Schwarz/Perlgrau
<b>Anzahl vorhandene Schlüssel:</b>	2

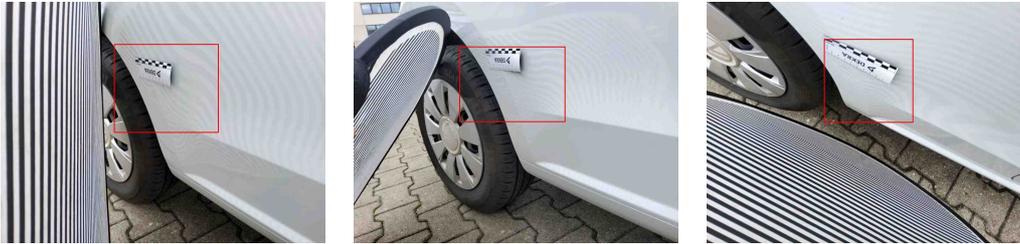
1 - Seitenwand hinten rechts - Delle(n) - Instandsetzen + lackieren

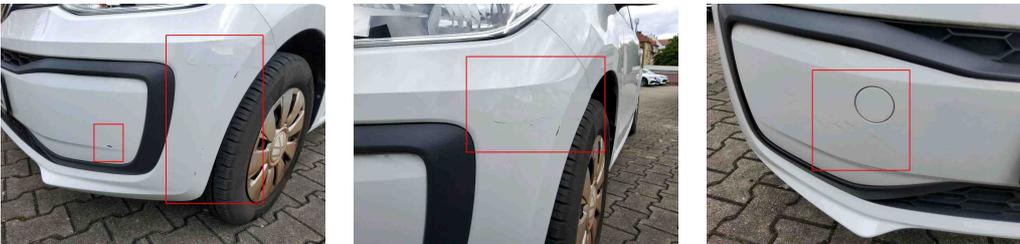
3 - Stoßfänger vorne links - Kratzer - Instandsetzen + lackieren

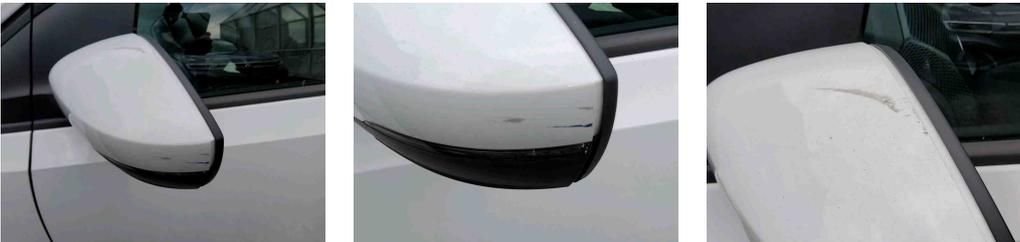
4 - Außenspiegel Gehäuse links - Kratzer - Smart Repair
