## Raport z oględzin pojazdu

| Numer raportu | 215709/7/25-11401 | Data raportu | 10-07-2025 |

| Numer identyfikacyjny (VIN) | VF3LCYHJPJS339639 |
| Marka, model | PEUGEOT 308 SW 17-21 |

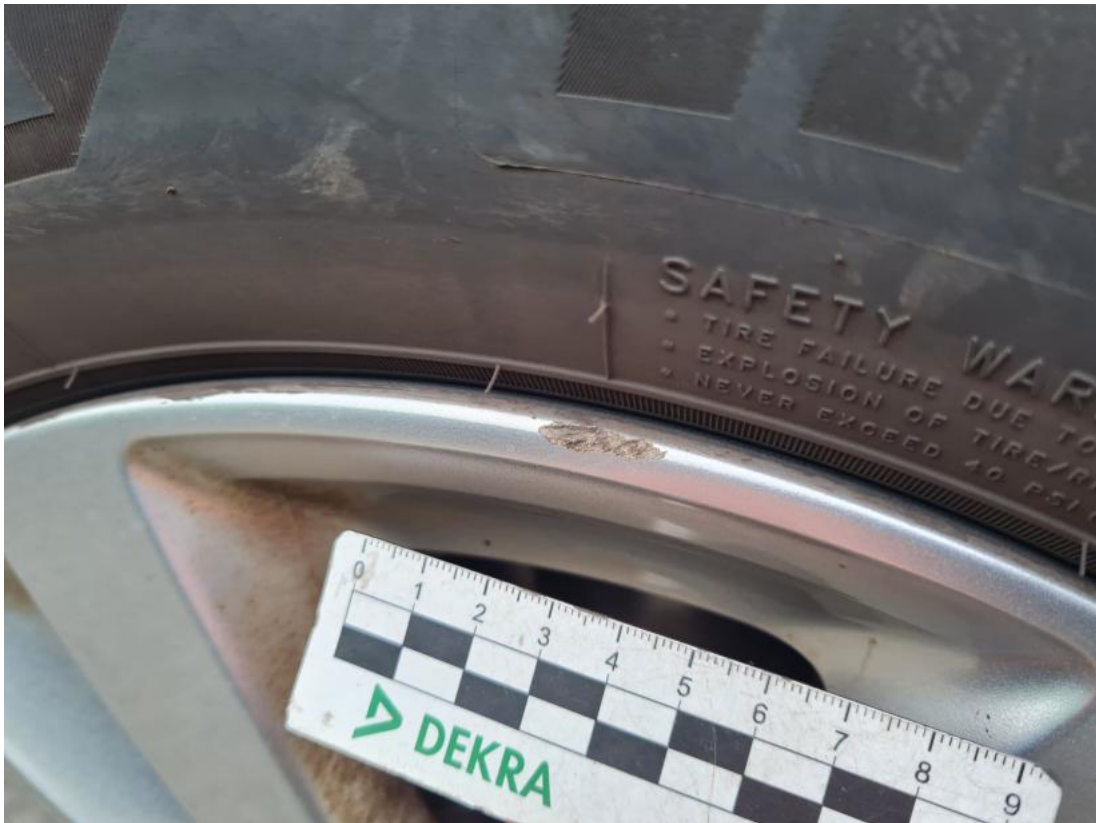
**Fot. 47**

| 2 | Tarcza koła aluminiowa przód R | rysa/odprysk, ubytki materiału | NA | 2 |

Felga aluminiowa przednia P - Rysa/odprysk 1

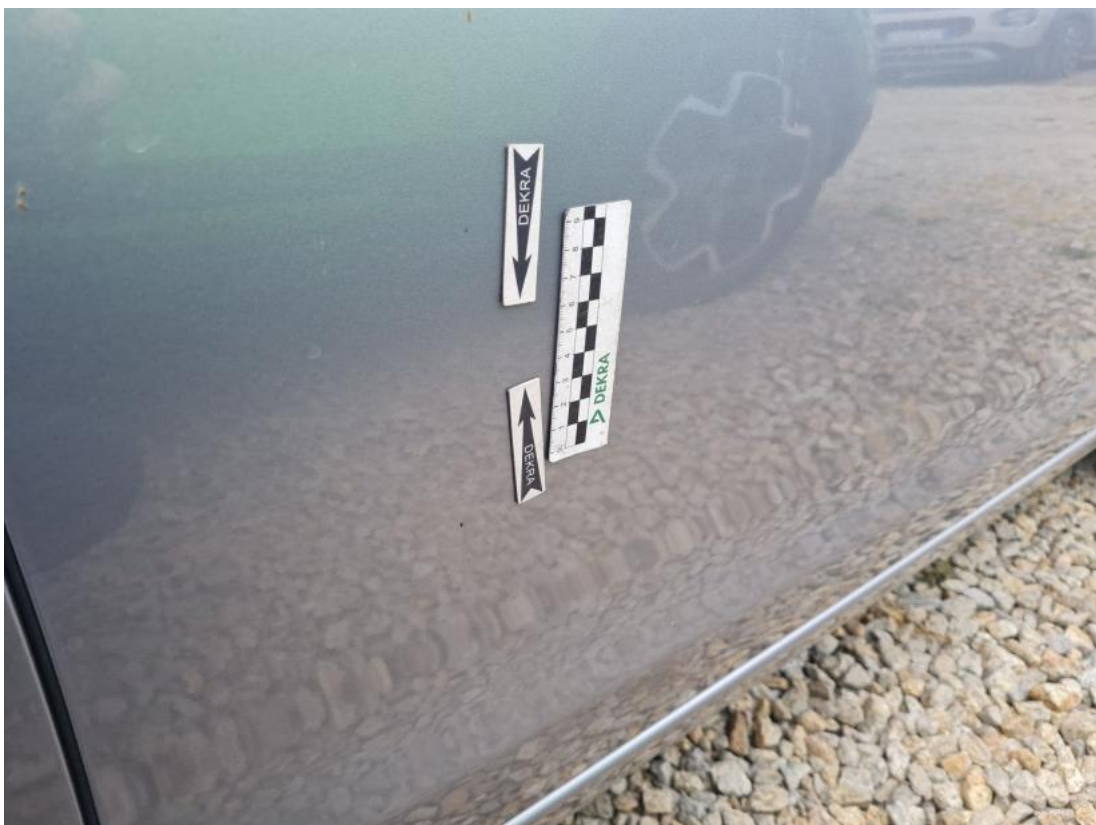
**Fot. 48**

| 3 | Drzwi przednie (nieuzbrojone) R | rysa/odprysk, wgniecenie/odkształcenie | | |

Drzwi przednie P - zdjęcie pogładowe 1

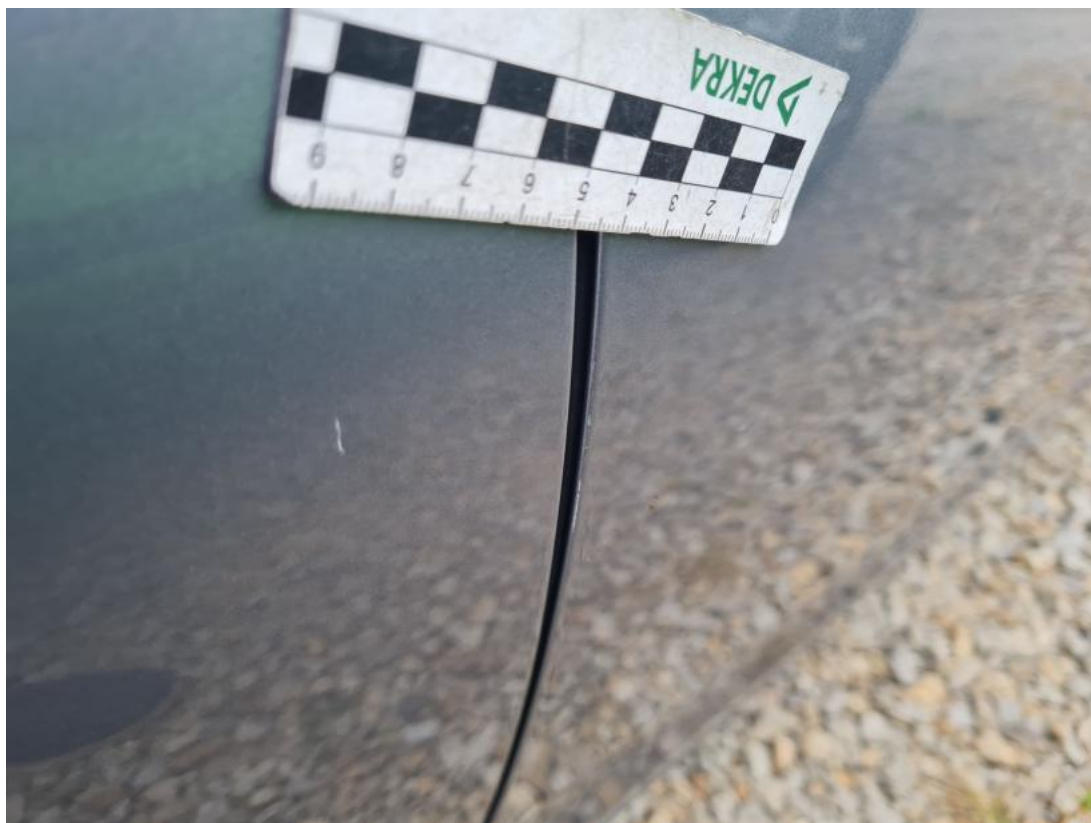
**Fot. 49**

Drzwi przednie P - Rysa/odprysk 1

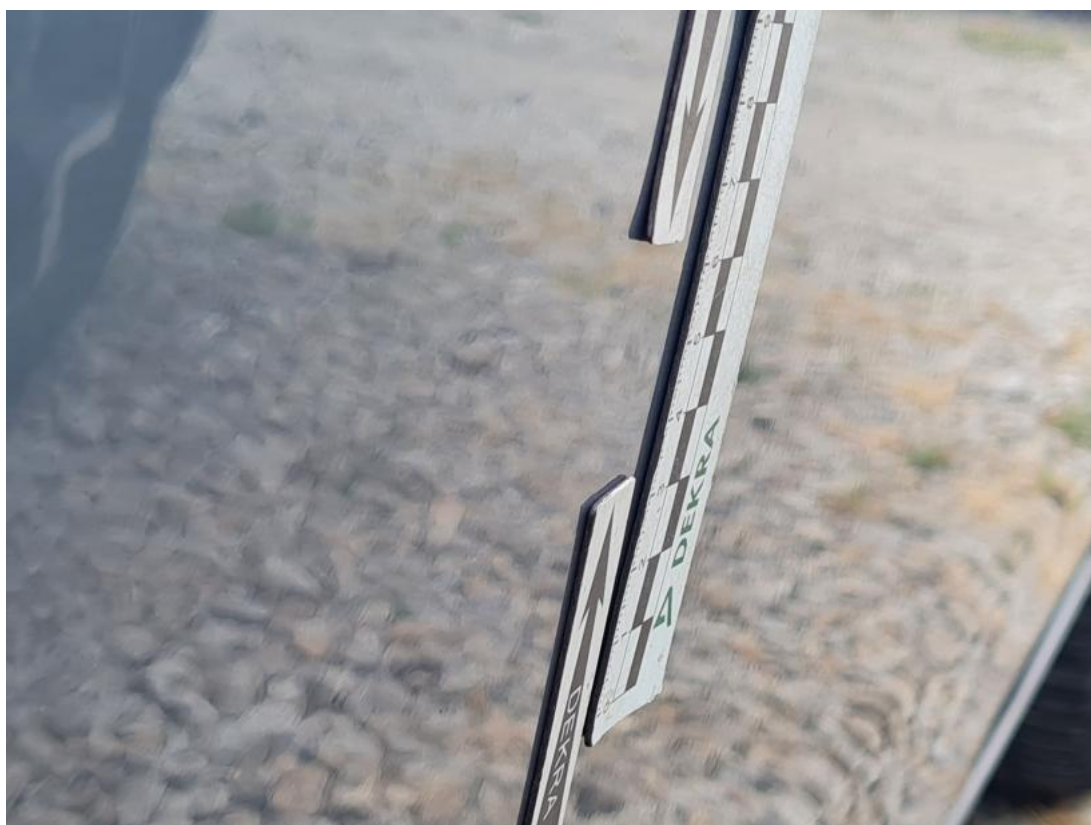
**Fot. 50**

Drzwi przednie P - Wgniecenie/odkształcenie 1

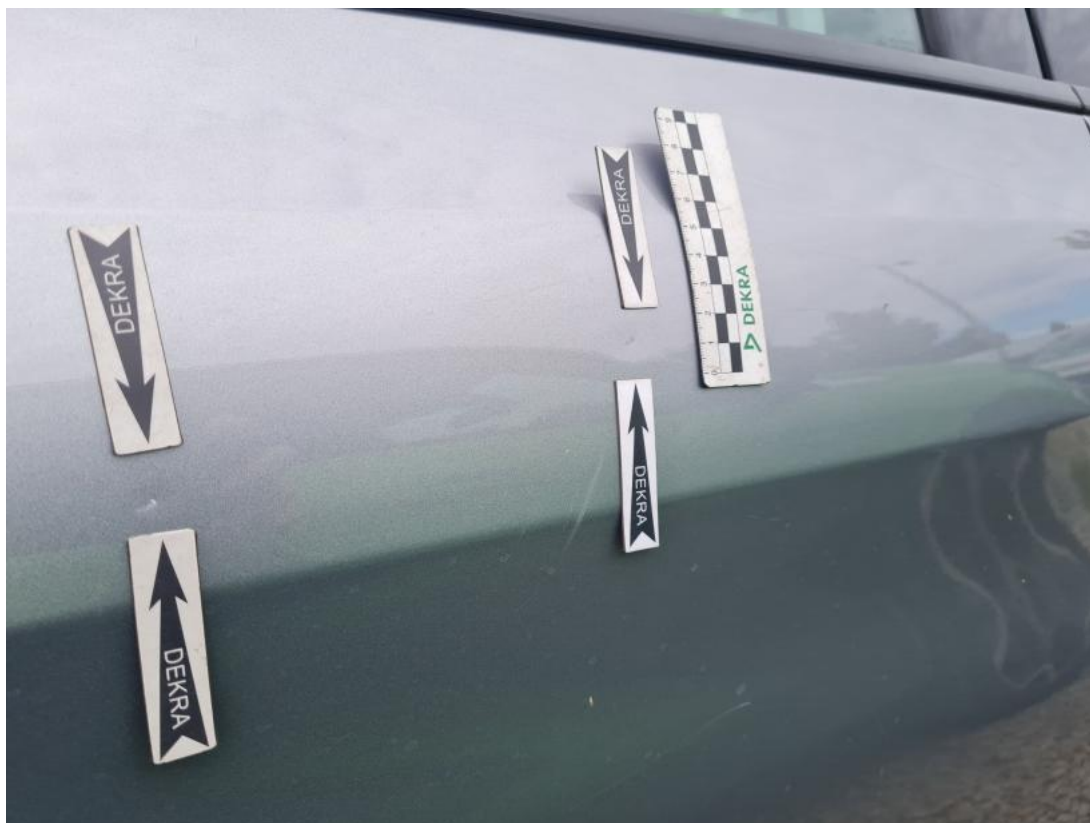
**Fot. 51**

| 4 | Drzwi tylne (nieuzbrojone) R | rysa/odprysk, wgniecenie/odkształcenie | | |

Drzwi tylne P - zdjęcie pogładowe 1

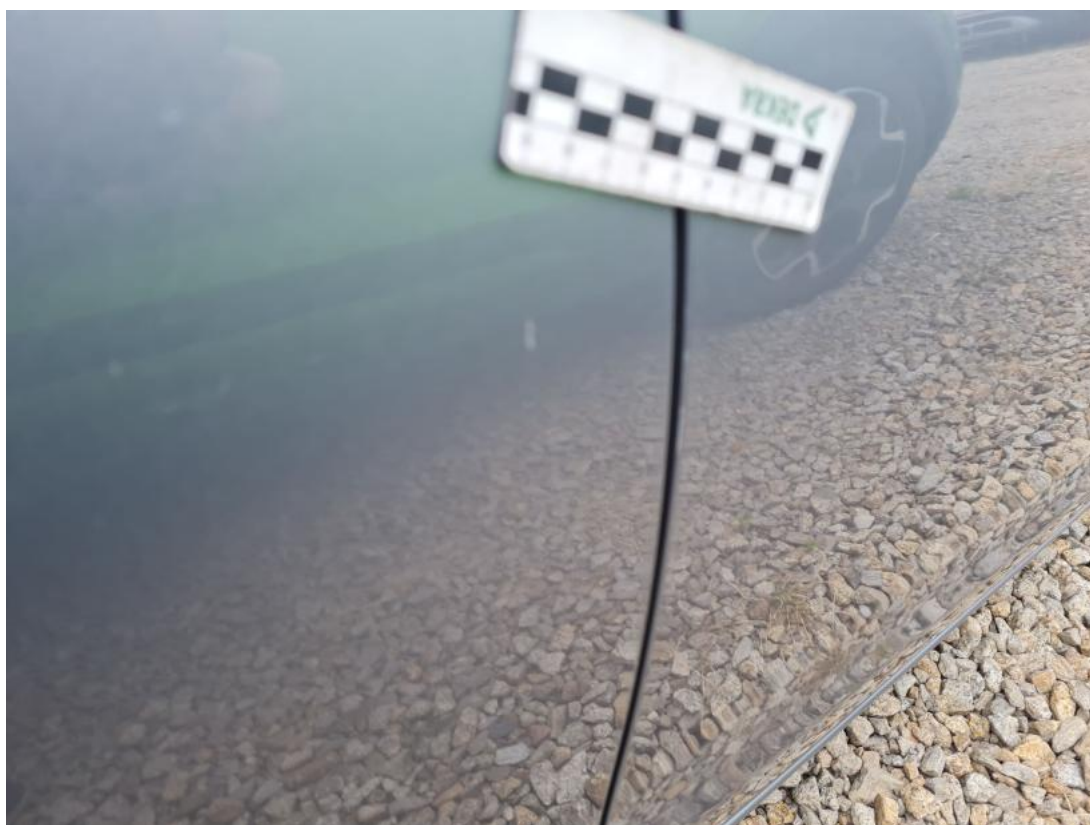
**Fot. 52**

Drzwi tylne P - Rysa/odprysk 1

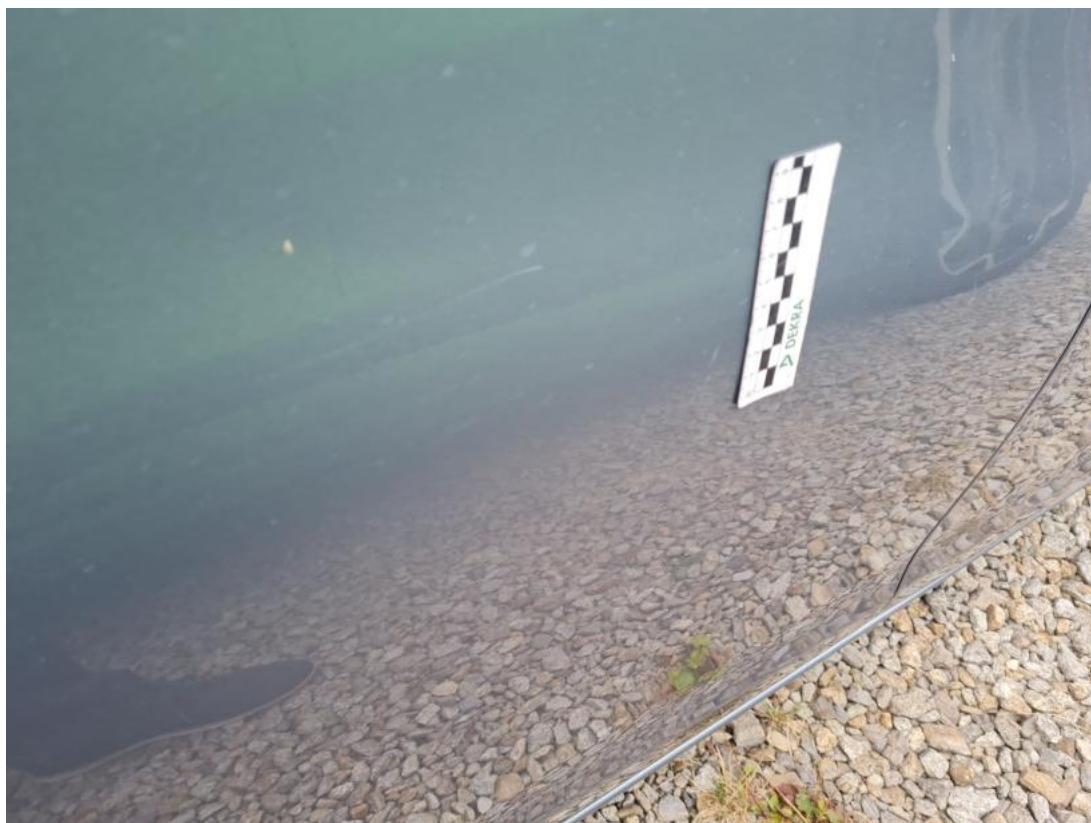
**Fot. 53**

Drzwi tylne P() - Rysa/odprysk 3

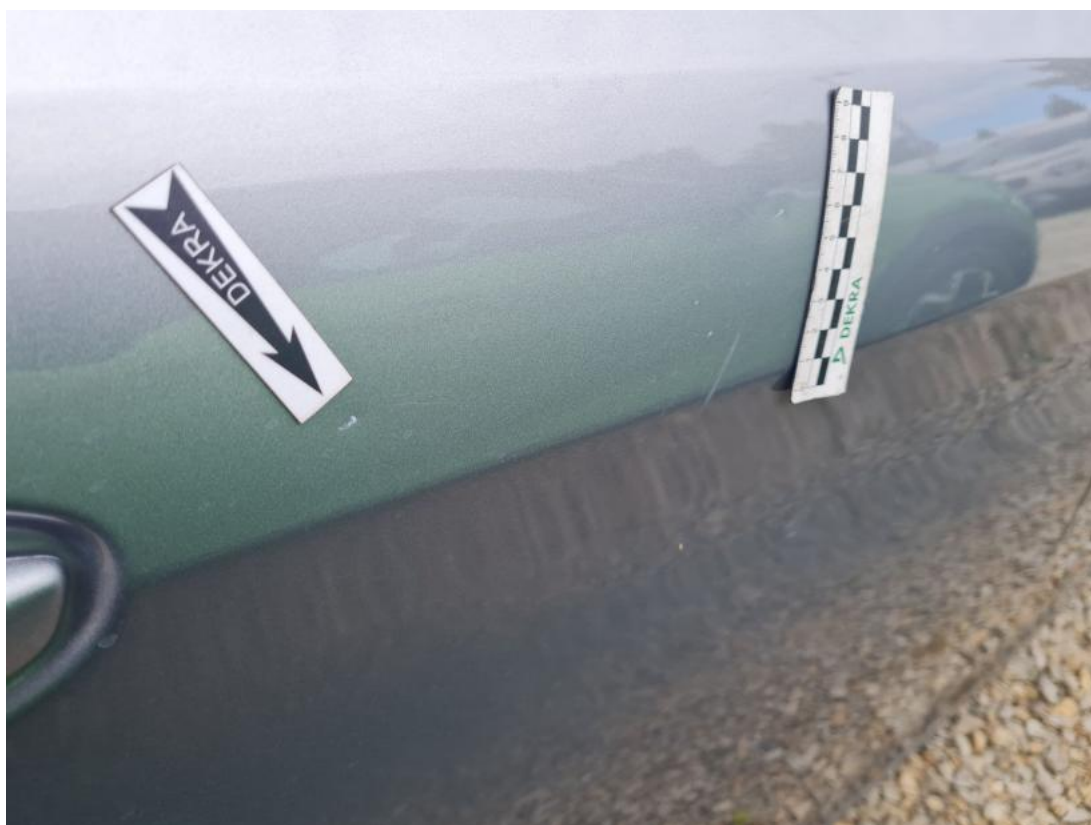
**Fot. 54**

Drzwi tylne P - Wgniecenie/odkształcenie 1

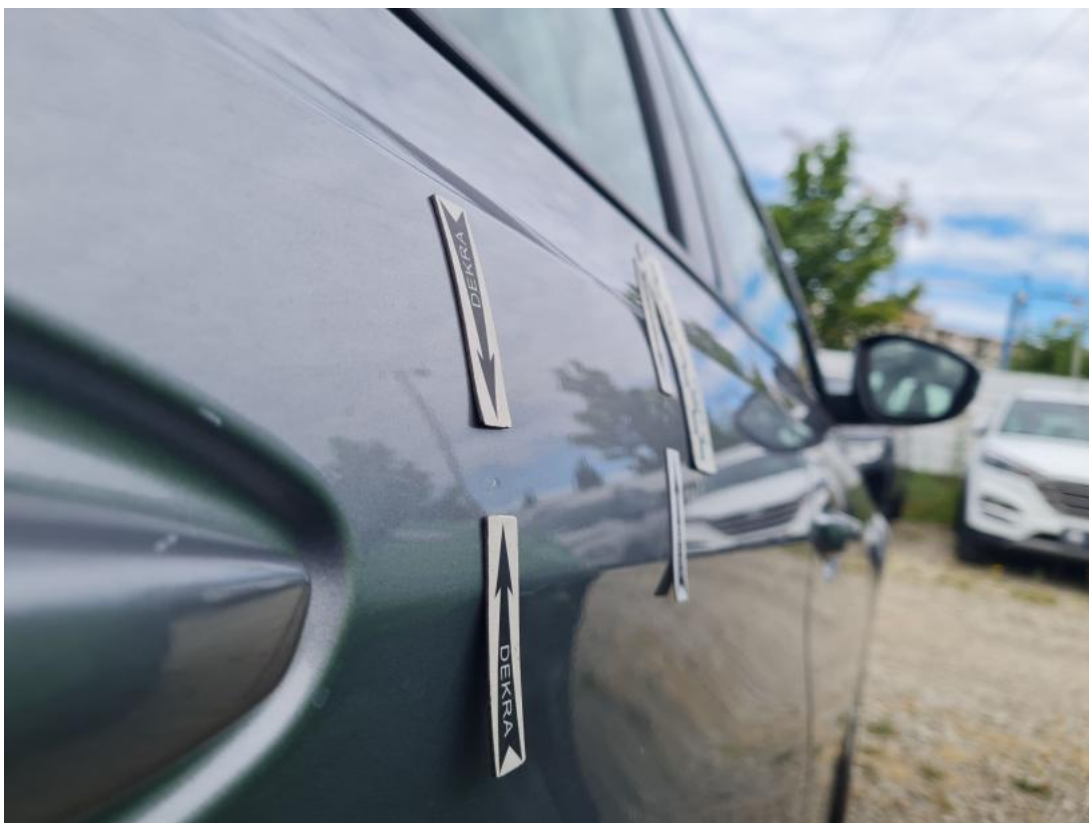
**Fot. 55**

Drzwi tylne P - Wgniecenie/odkształcenie 2

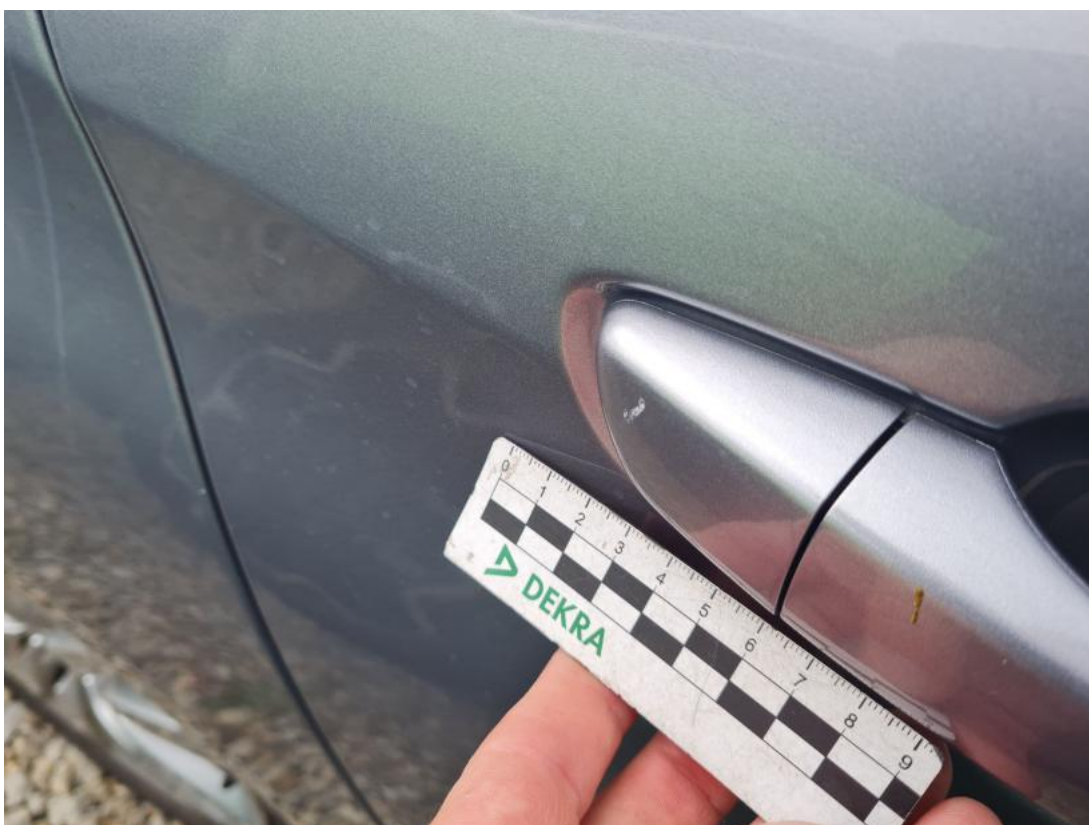
**Fot. 56**

| 5 | Klamka zewnętrzna drzwi tylnych R | rysa/odprysk | | |

Klamka drzwi tyl P - Rysa/odprysk 1

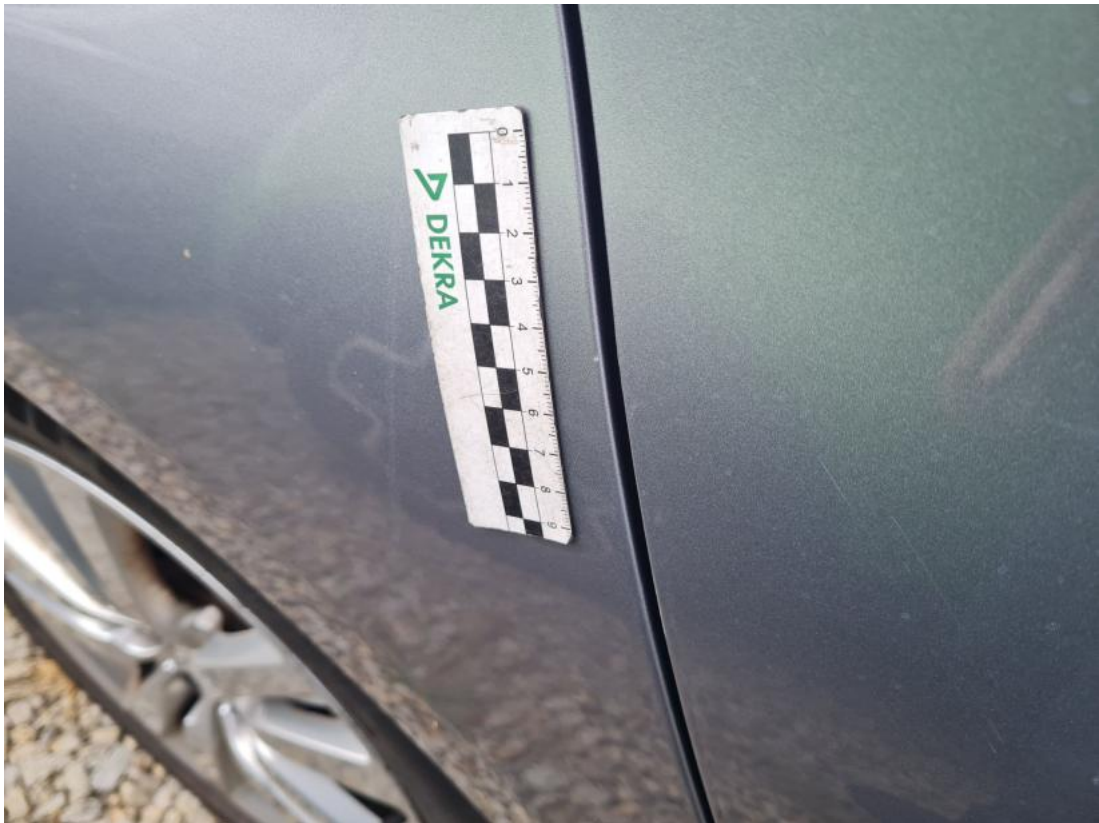
**Fot. 57**

| 6 | Błotnik tylny R | rysa/odprysk, wgniecenie/odkształcenie | | |

Błotnik tylny P / Ściana boczna P - Rysa/odprysk 1

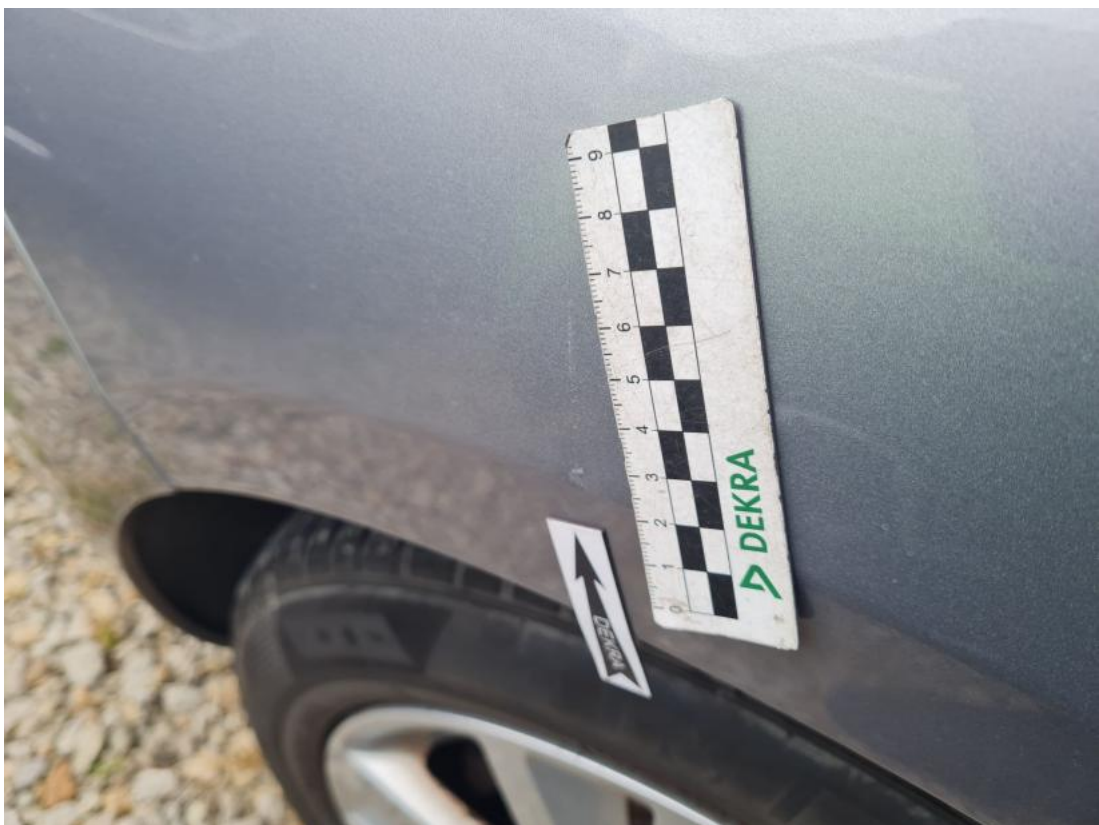
**Fot. 58**

Błotnik tylny P / Ściana boczna P - Rysa/odprysk 2

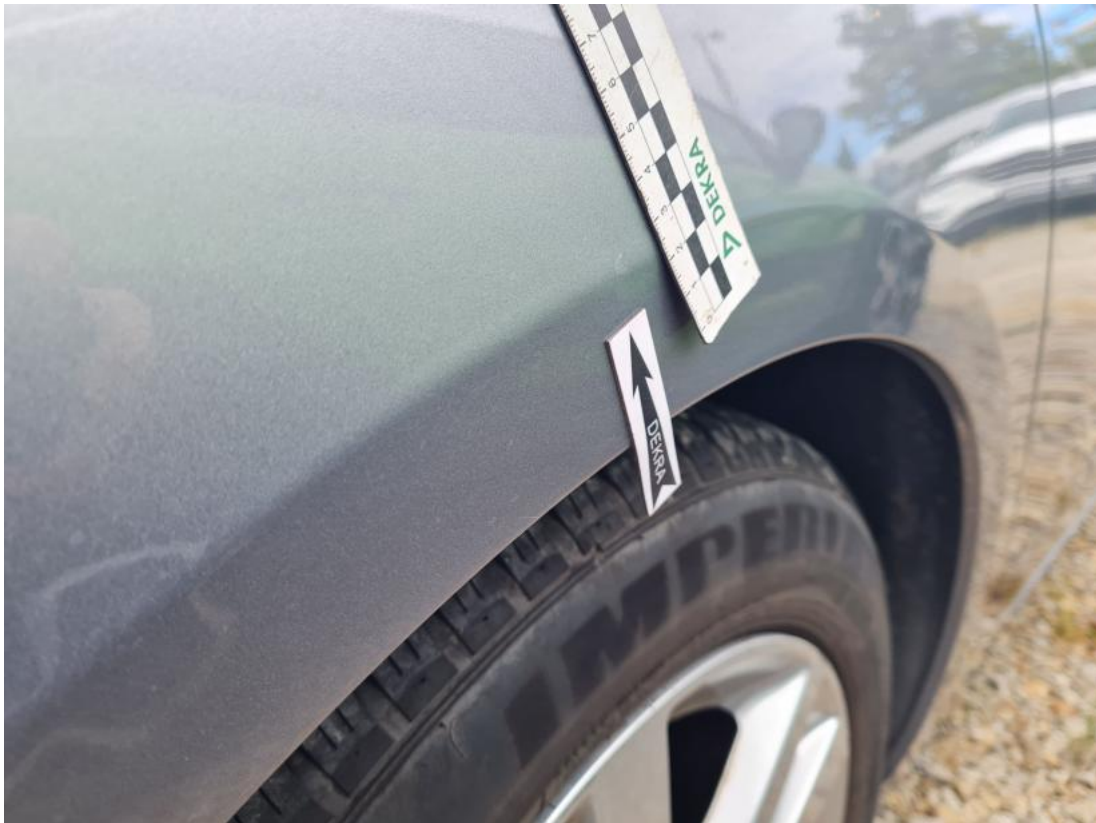
**Fot. 59**

Błotnik tylny P / Ściana boczna P - Wgniecenie/odkształcenie 1

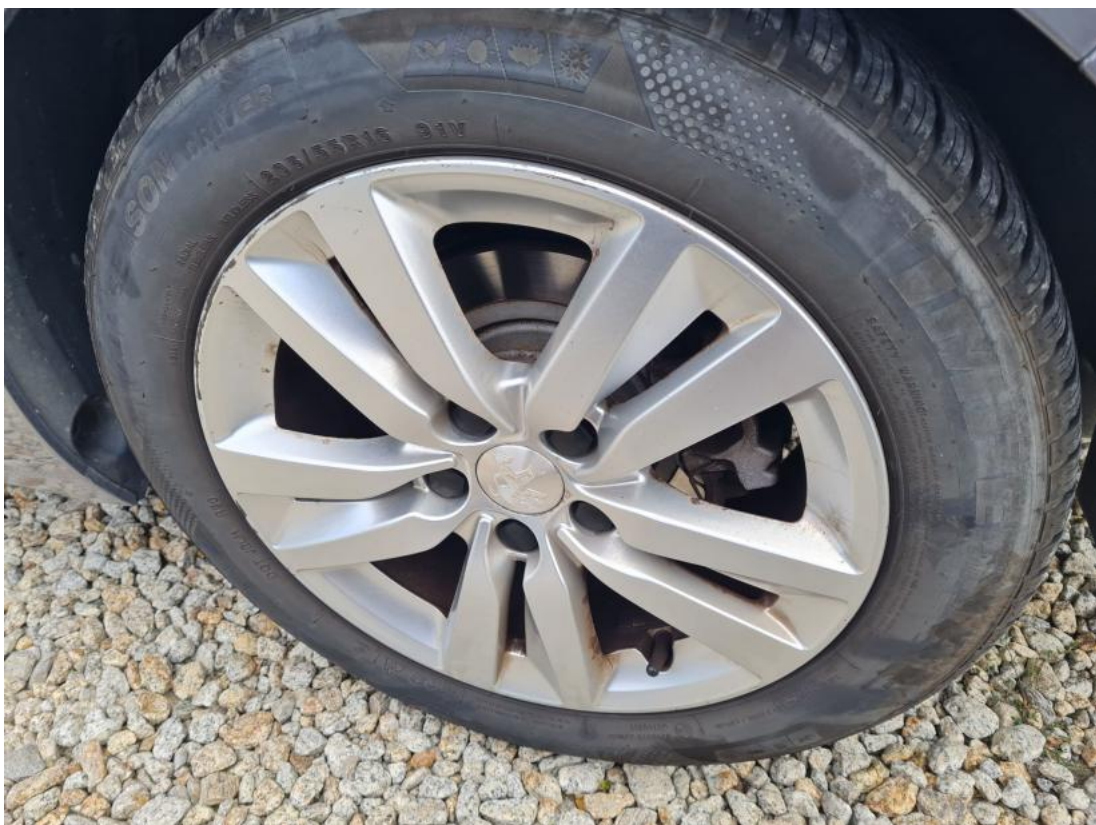
**Fot. 60**

| 8 | Tarcza koła aluminiowa tył L | rysa/odprysk | | |

Felga aluminiowa tylna L - zdjęcie poglądowe 1

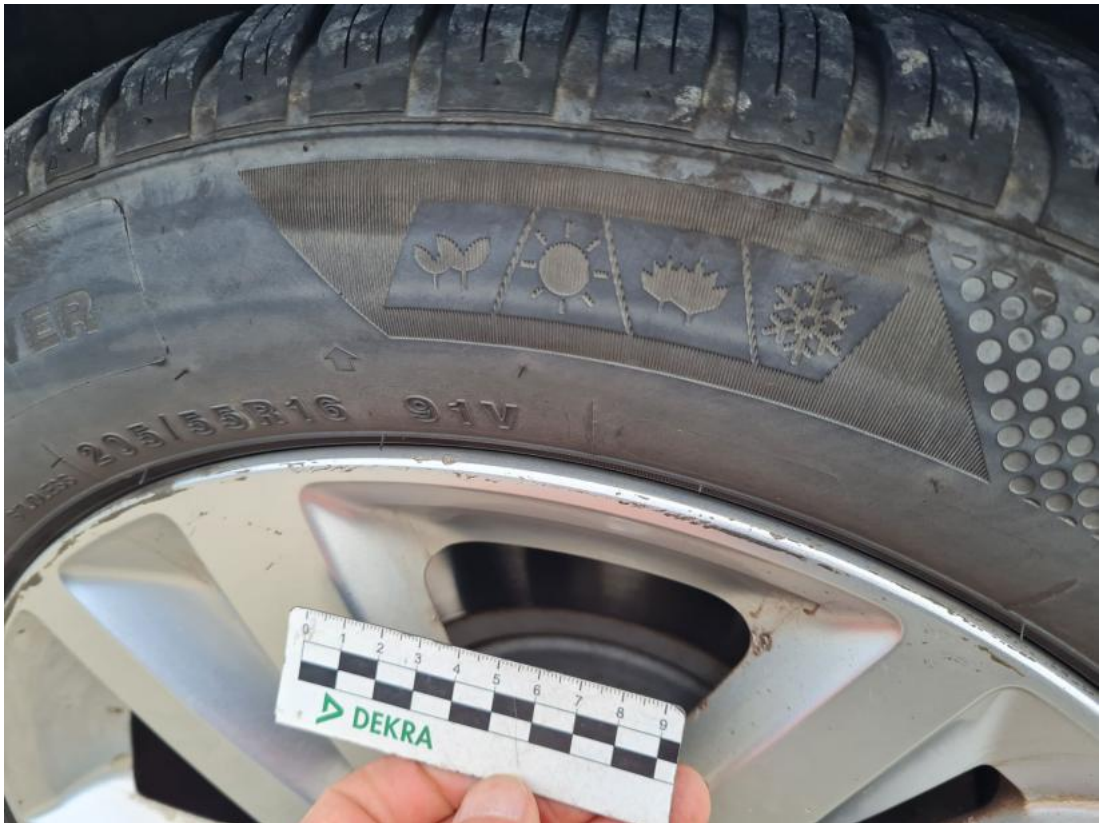
**Fot. 61**

Felga aluminiowa tylna L - Rysa/odprysk 1

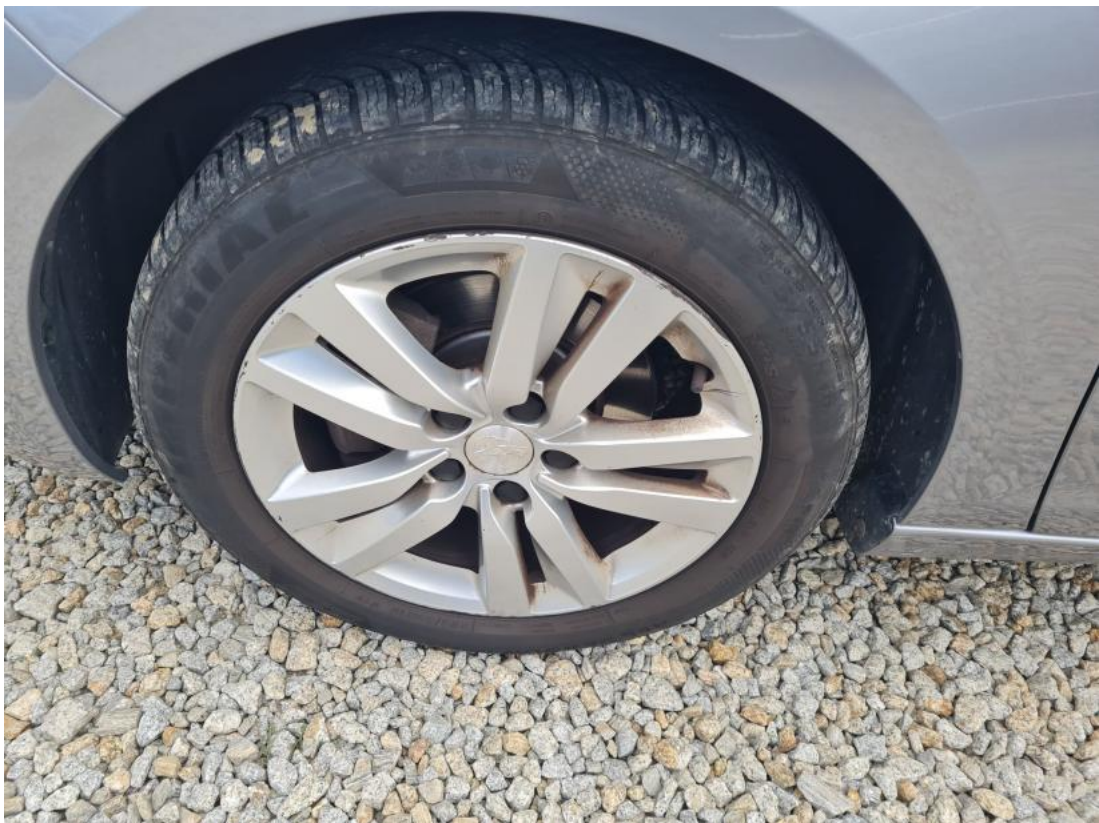
**Fot. 62**

| Poz. | Nazwa pozycji | Opis uszkodzeń | Kwalifik. | Naprawa [rbg] |
|---|---|---|---|---|
| 1 | Tarcza koła aluminiowa przód L | rysa/odprysk, ubytki materiału | NA | 2 |

Felga Aluminiowa przednia L - zdjęcie poglądowe 1

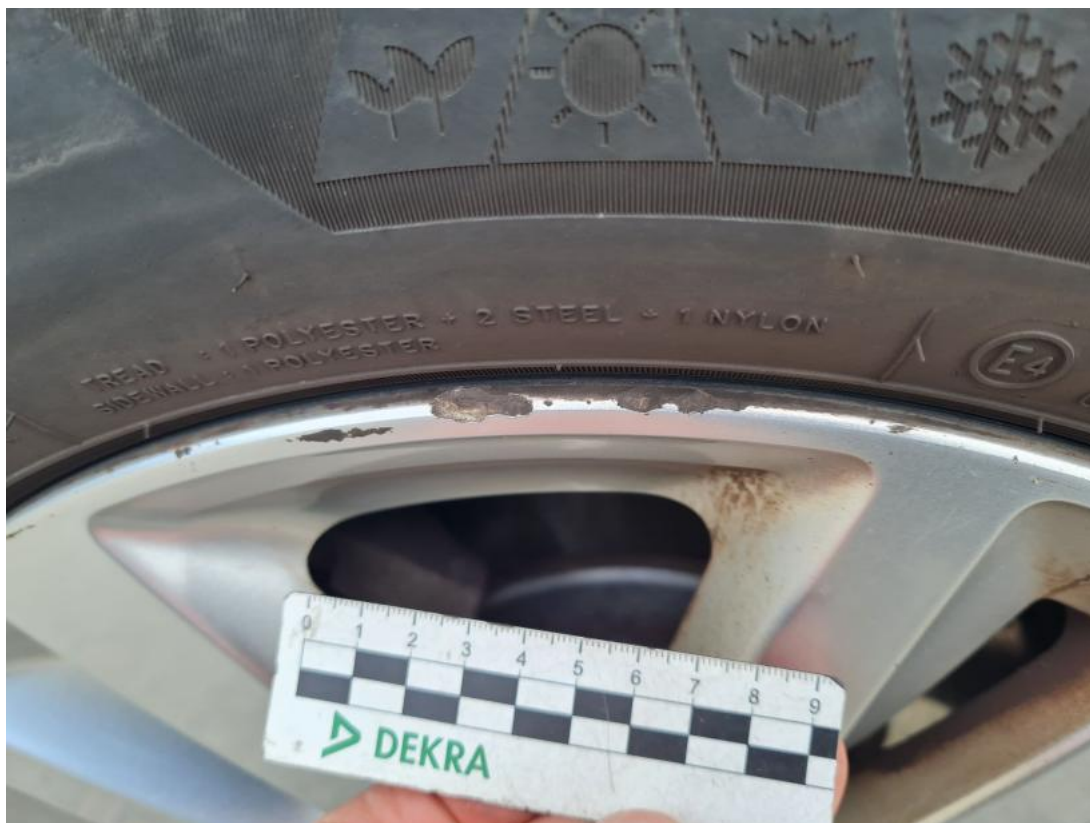
**Fot. 63**

Felga Aluminiowa przednia L - Rysa/odprysk 1
