## Raport z oględzin pojazdu

| Numer raportu | 404329/8/25-9573 | Data raportu | 13-08-2025 |

| Marka, model | RENAULT Clio IV 16-20 |
| Numer rejestracyjny | WD0037N |

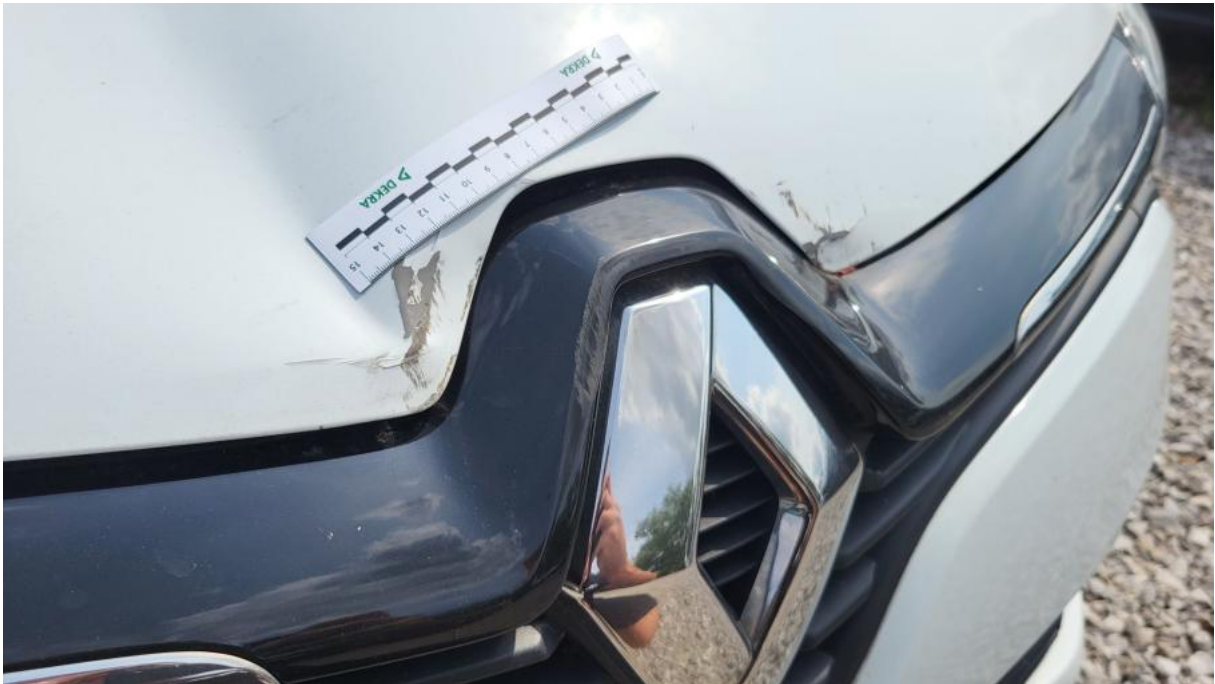
**Fot. 33**

| 2 | Oslona chłodnicy | rysa/odprysk, wgniecenie/odkształcenie | WY | 0.2 |

Atrapa przednia - Rysa/odprysk 1

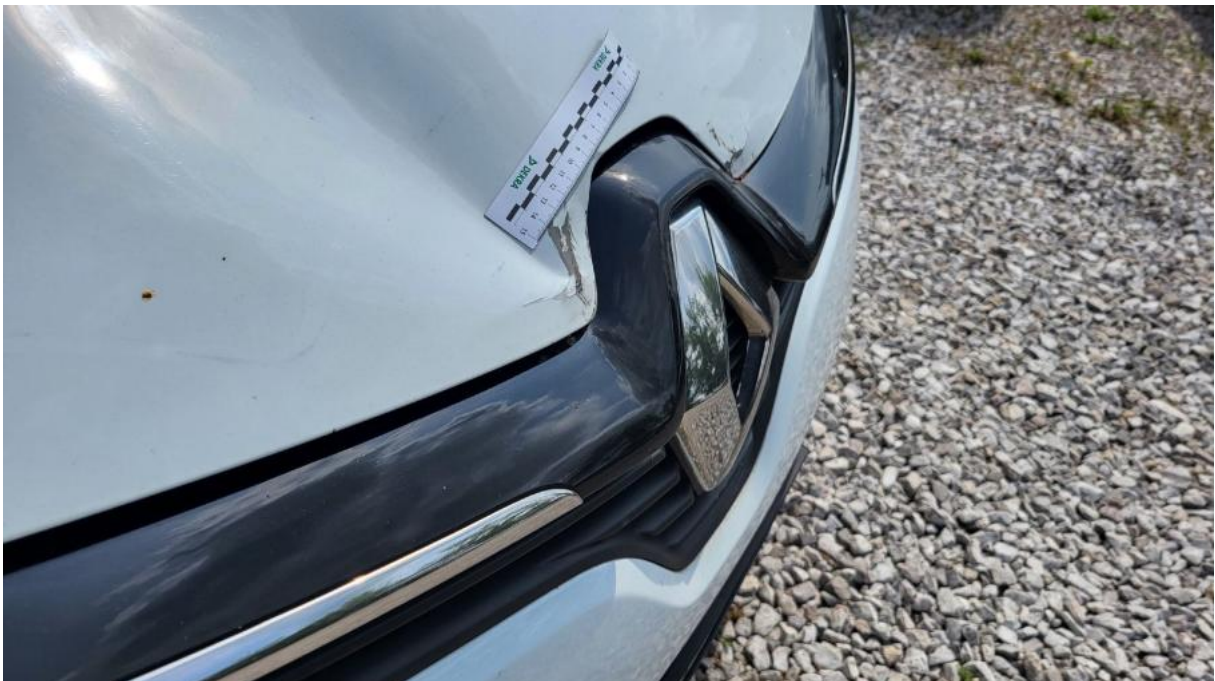
**Fot. 34**

Atrapa przednia - Wgniecenie/odkształcenie 1

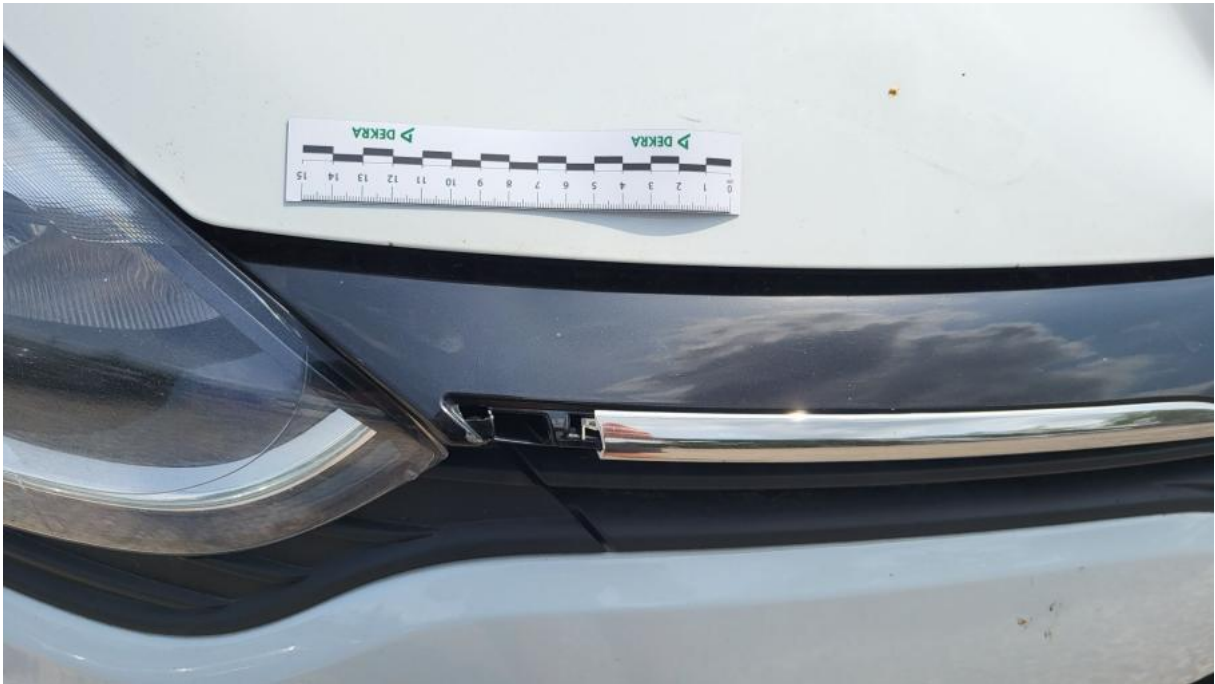
**Fot. 35**

Atrapa przednia - Pęknięcie/rozerwanie 1

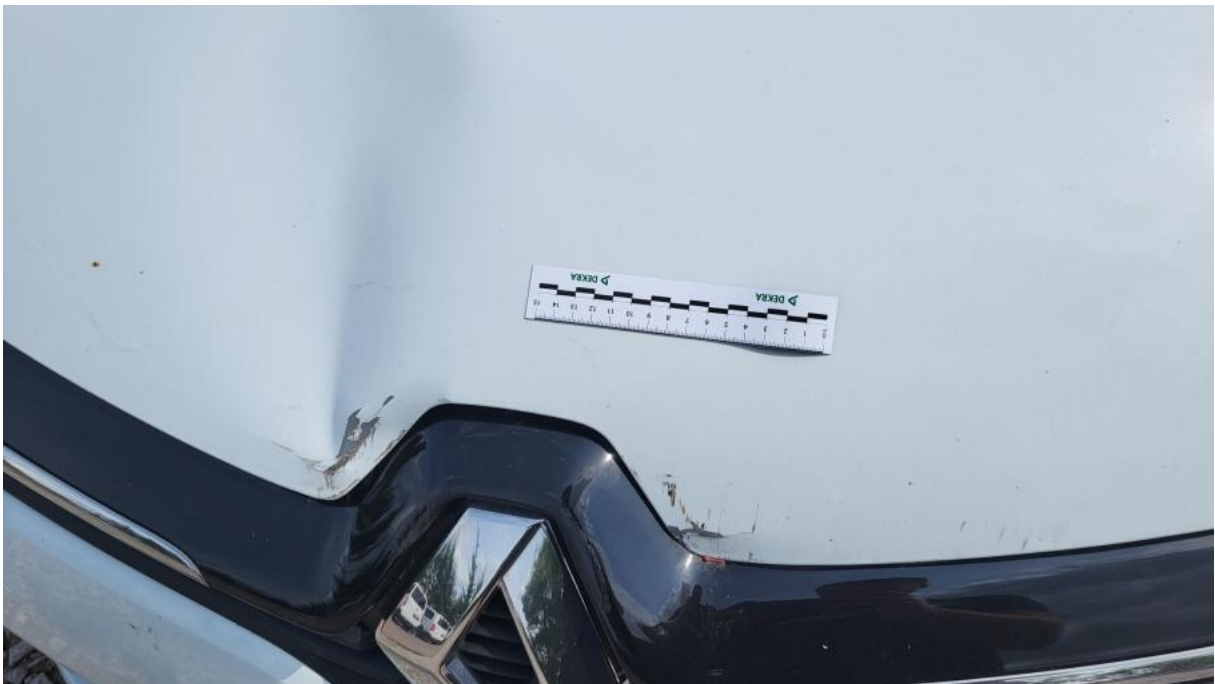
**Fot. 36**

| 5 | Pokrywa przednia | wgniecenie/odkształcenie | WY | 0.5 |

Pokrywa komory silnika - Wgniecenie/odkształcenie 1

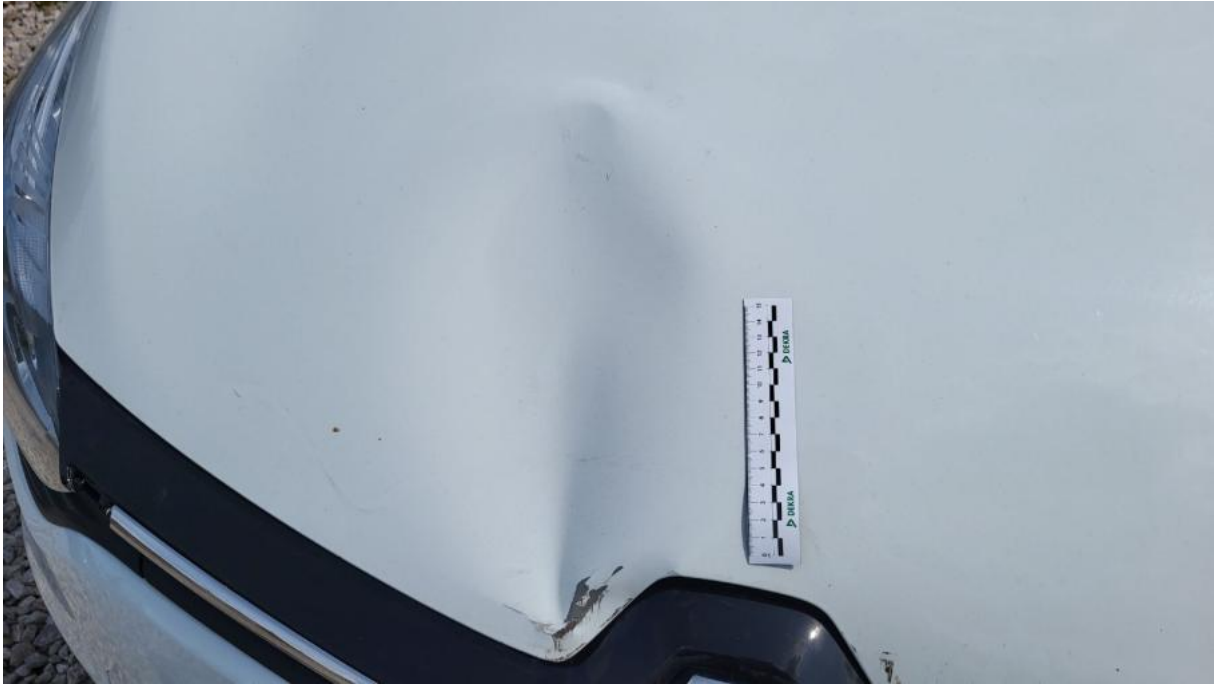
**Fot. 37**

Pokrywa komory silnika - Wgniecenie/odkształcenie 2

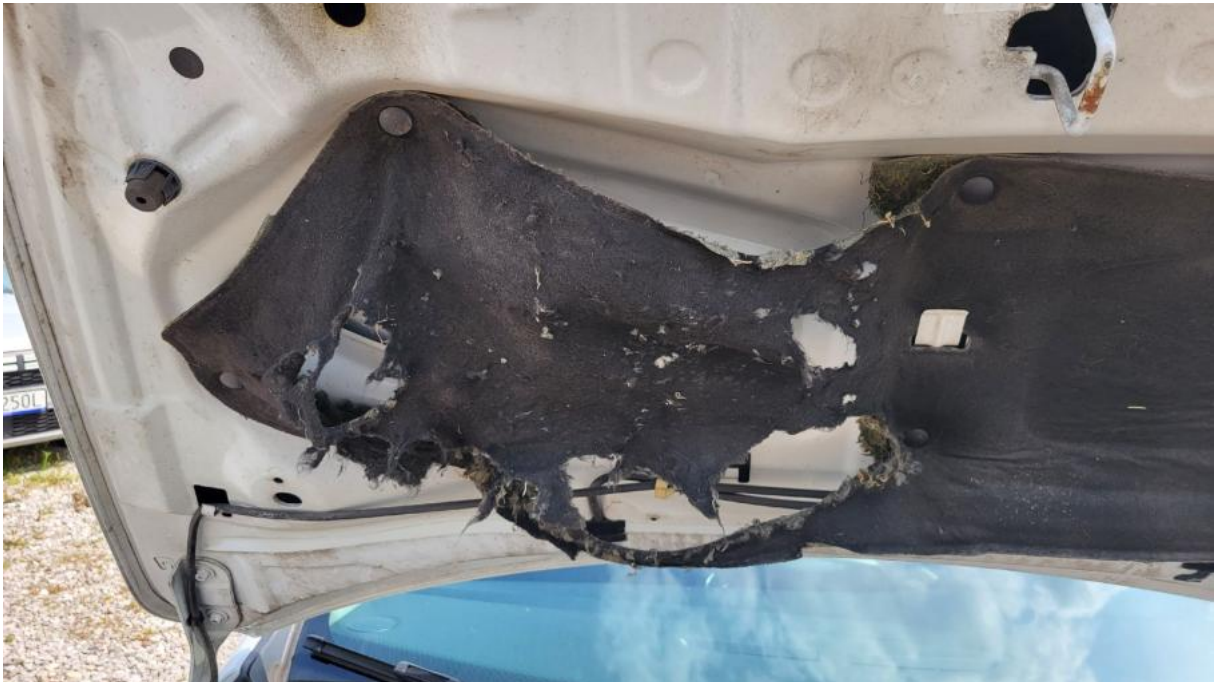
**Fot. 38**

| 6 | Wykładzina tłumiąca pokrywy przedniej | pęknięcie/rozerwanie | WY | |

Wykładzina pokrywy komory silnika - Pęknięcie/rozerwanie 1

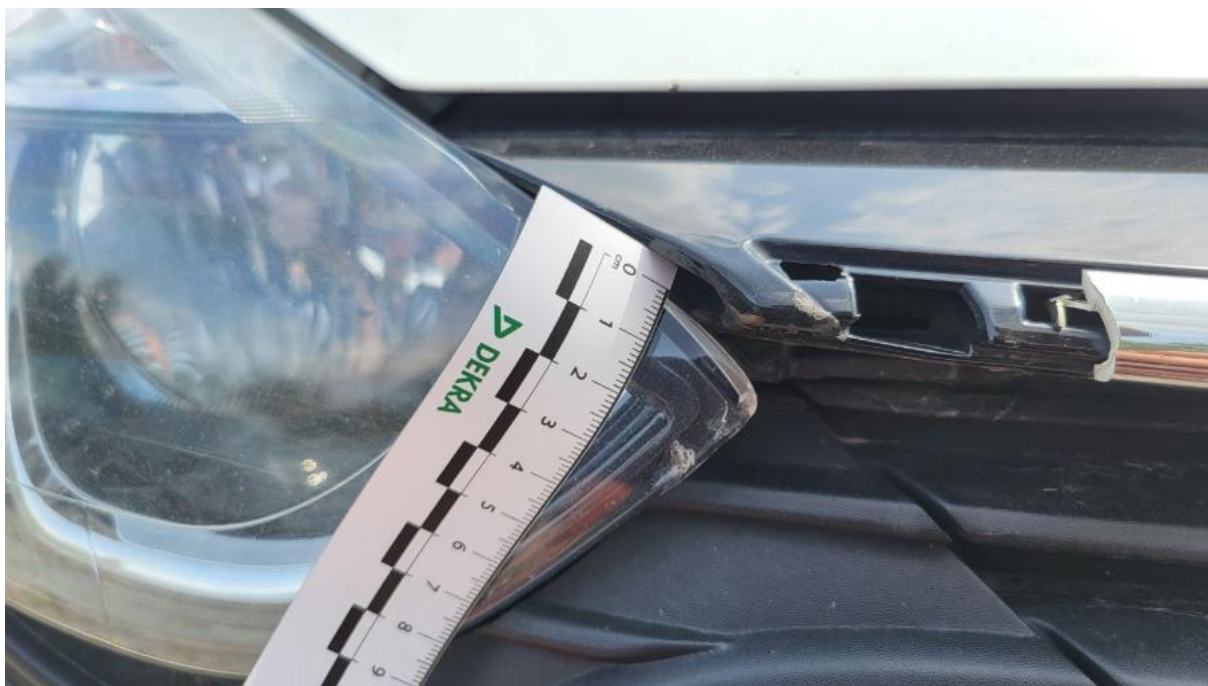
**Fot. 39**

| Poz. | Nazwa pozycji | Opis uszkodzeń | Kwalifik. | Naprawa [rbg] |
|---|---|---|---|---|
| 1 | Reflektor z kierunkowskazem R | wgniecenie/odkształcenie | WY | 1.1 |

Reflektor P - Wgniecenie/odkształcenie 1

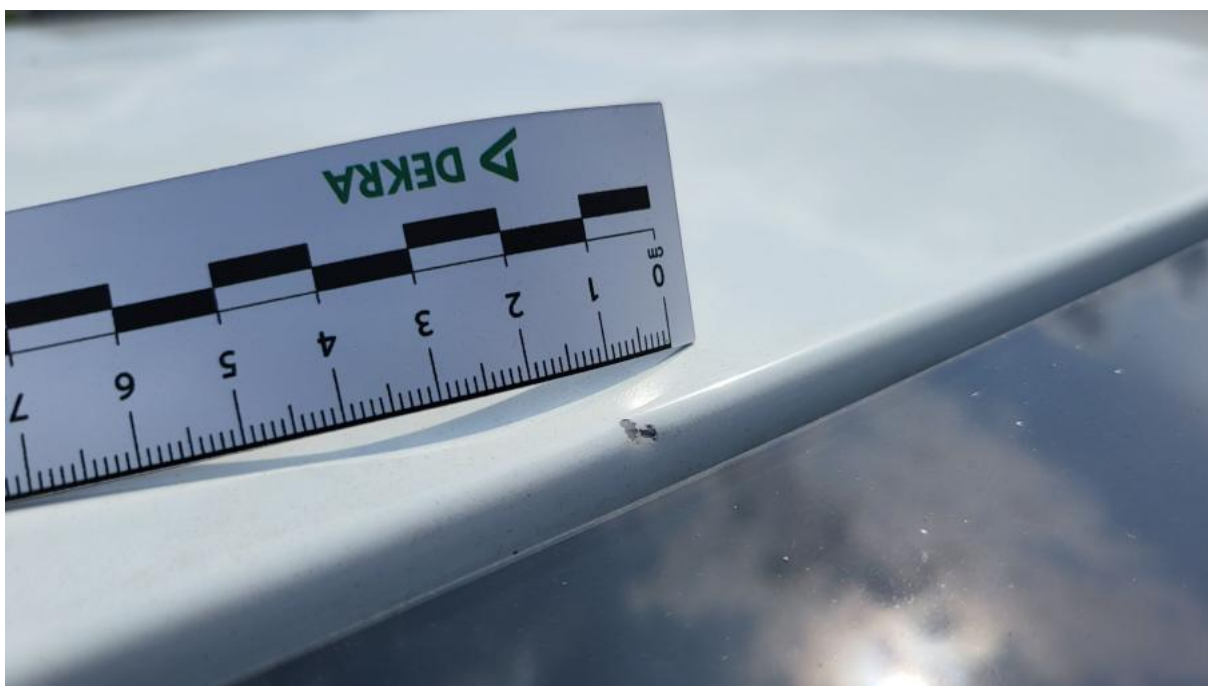
**Fot. 40**

| 8 | Dach | rysa/odprysk | | |

Dach - Rysa/odprysk 1

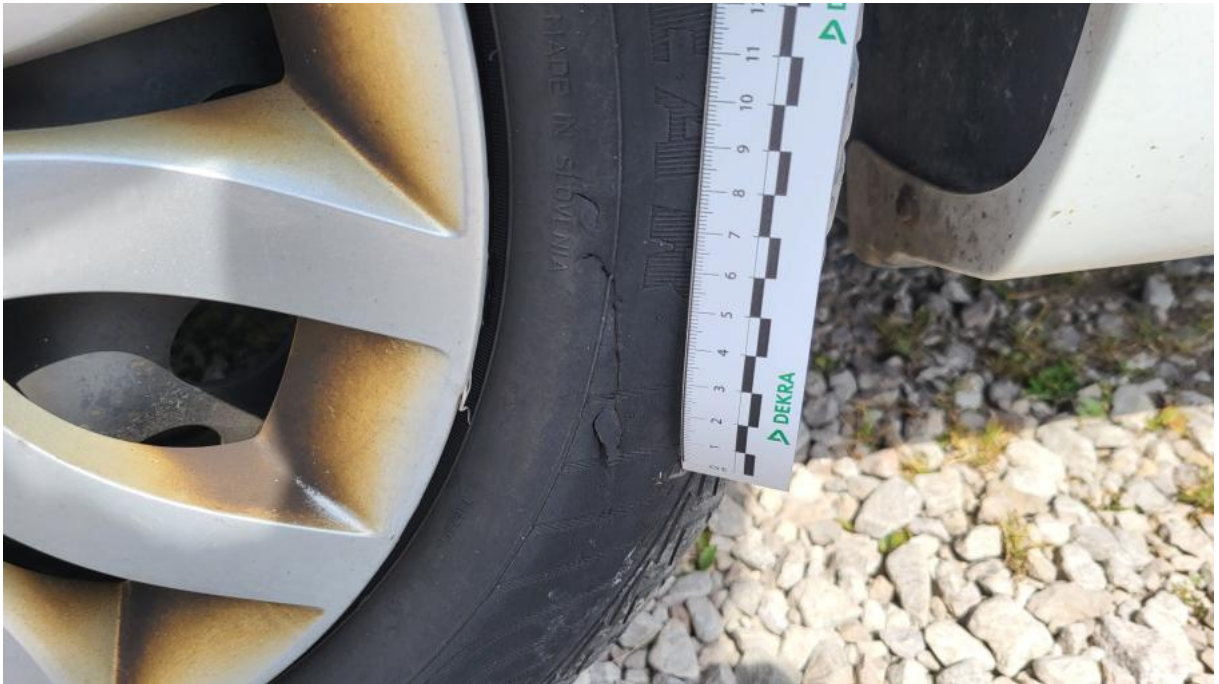
**Fot. 41**

Opona przednia L - Pęknięcie/rozerwanie 1

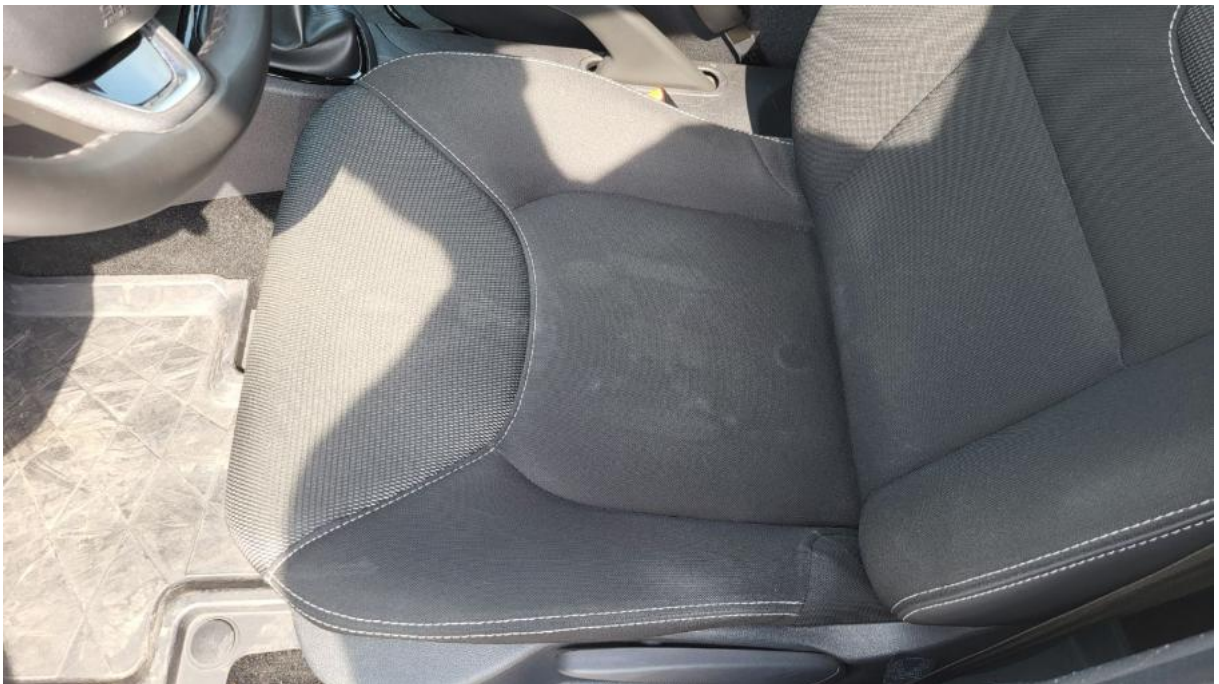
**Fot. 42**

| 9 | Tapicerka siedziska 1.rząd L | zabrudzenie | | |

Fotel prz. lew. - Inne 1
