Nr zlecenia: 66/07/04/2025/SSANGYONG

## Poglądowy Raport Stanu Technicznego

Zadanie: Ocena stanu technicznego i określenie wartości rynkowej pojazdu

| DANE IDENTYFIKACYJNE POJAZDU | | Dane: [T] VI-2025 | |
|---|---|---|---|
| Marka: | SSANGYONG / KGM | Nr rejestracyjny: | WY218EN |

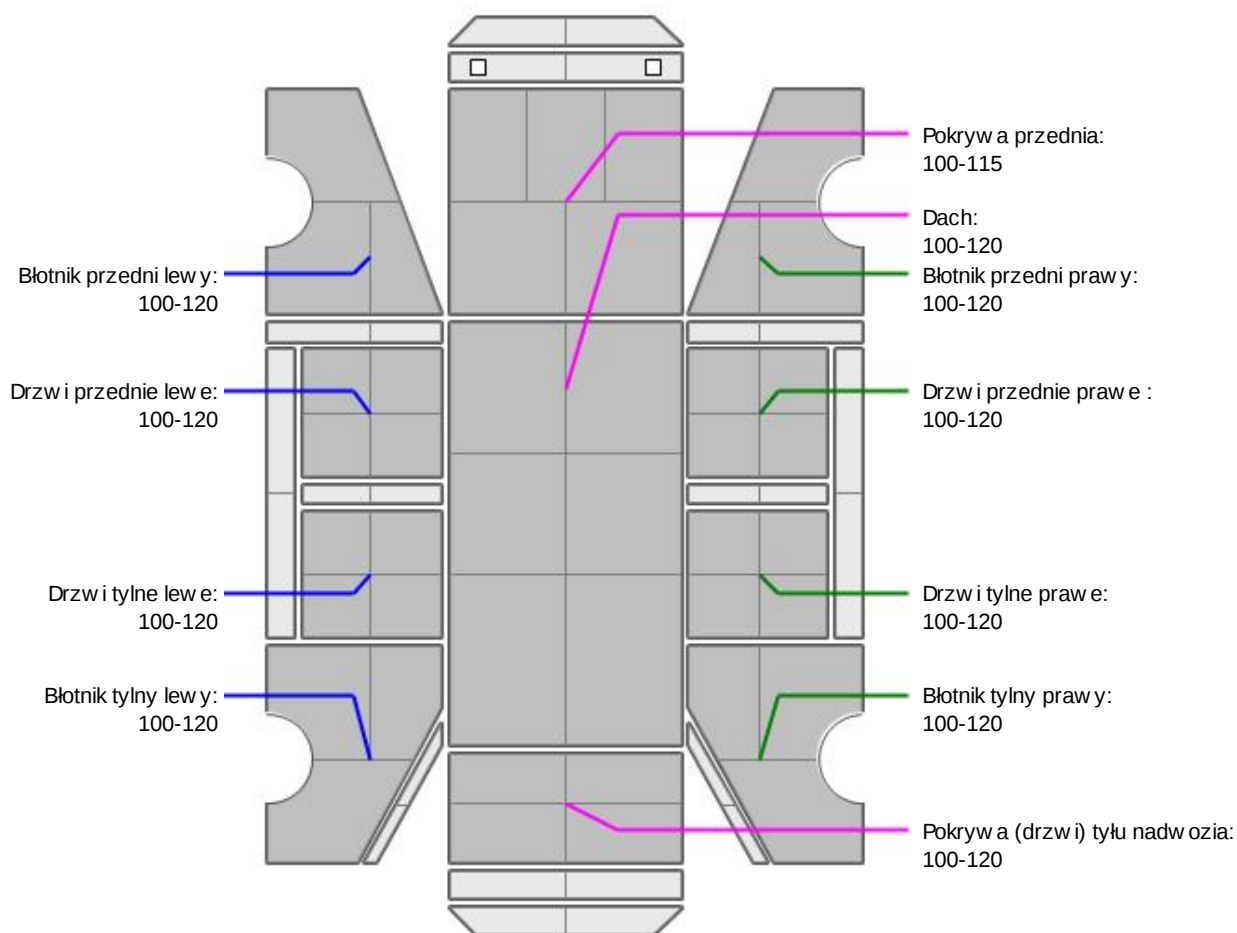
| L.p. | Nazwa elementu | L / P | Grubość powłoki [μm] | Opis |
| 1 | Pokrywa przednia | | 100-115 | |
| 2 | Dach | | 100-120 | |
| 3 | Błotnik przedni | L | 100-120 | |
| 4 | Drzwi przednie | L | 100-120 | |
| 5 | Drzwi tylne | L | 100-120 | |
| 6 | Błotnik tylny | L | 100-120 | |
| 7 | Błotnik przedni | P | 100-120 | |
| 8 | Drzwi przednie | P | 100-120 | |
| 9 | Drzwi tylne | P | 100-120 | |
| 10 | Błotnik tylny | P | 100-120 | |
| 11 | Pokrywa (drzwi) tyłu nadwozia | | 100-120 | |
