W0VEFYHT2NN539469

Angaben zum Fahrzeug

Zustandsbericht

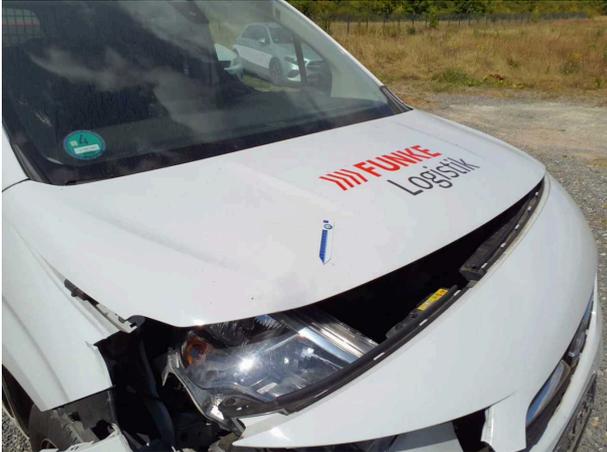
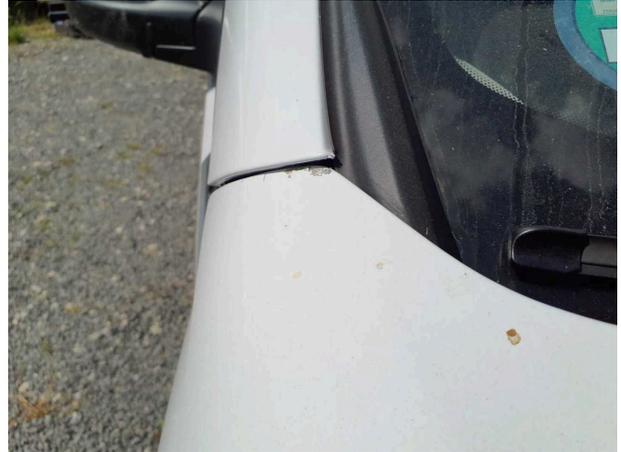
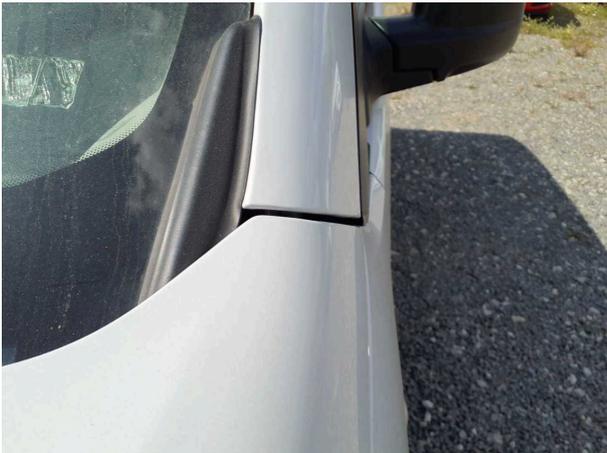
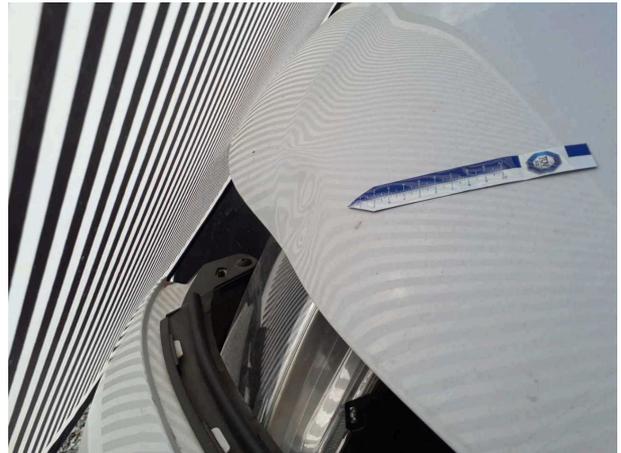
Beschädigung #1: Motorhaube: Motorhaube - verformt - erneuern

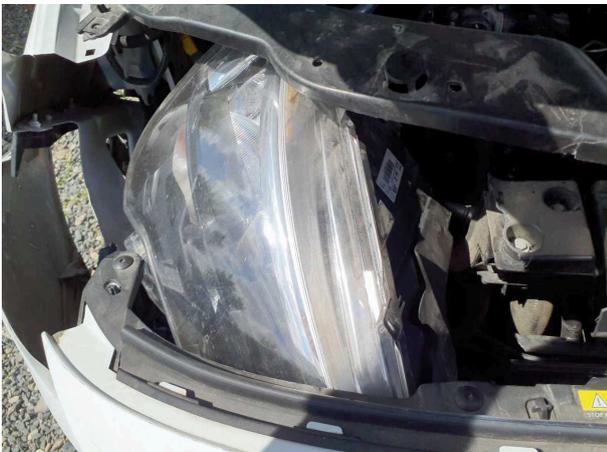
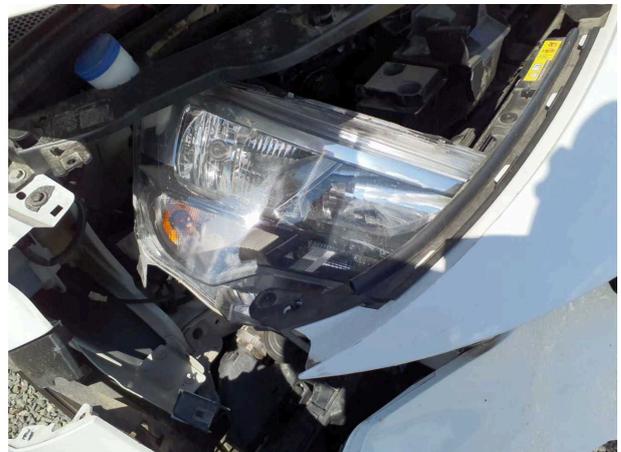
Beschädigung #2: Scheinwerfer: Scheinwerfer rechts - beschädigt - erneuern

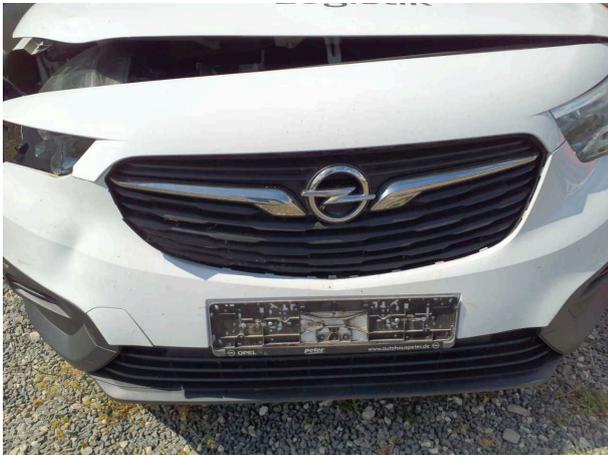
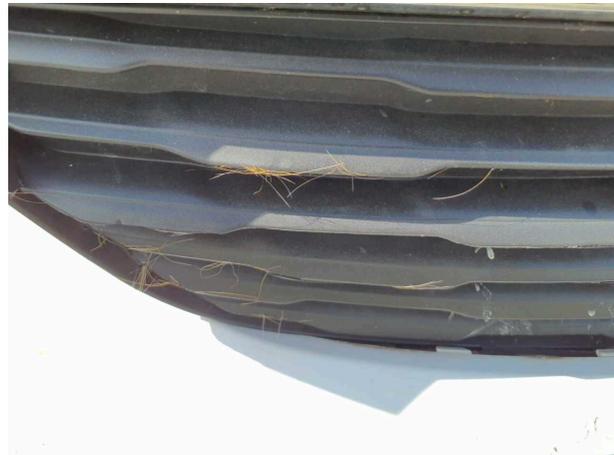
Beschädigung #3: Motorhaube: Kühlergrill - beschädigt - erneuern

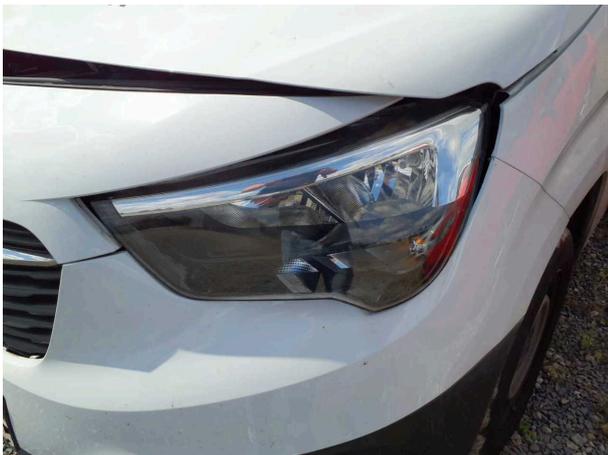
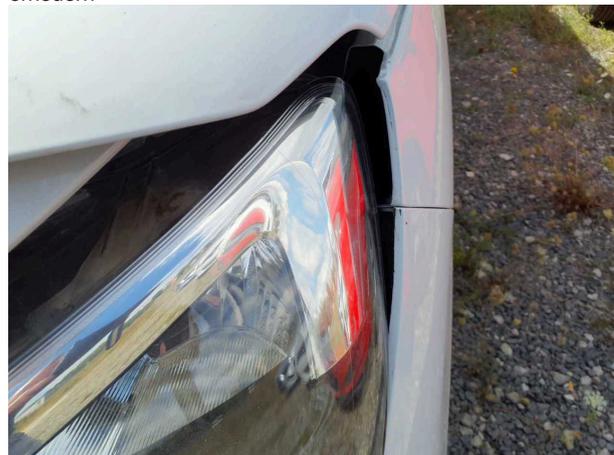
Beschädigung #4: Scheinwerfer: Scheinwerfer links - beschädigt - erneuern

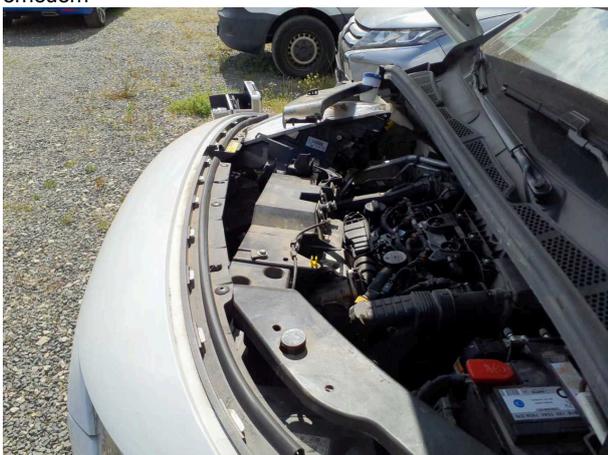
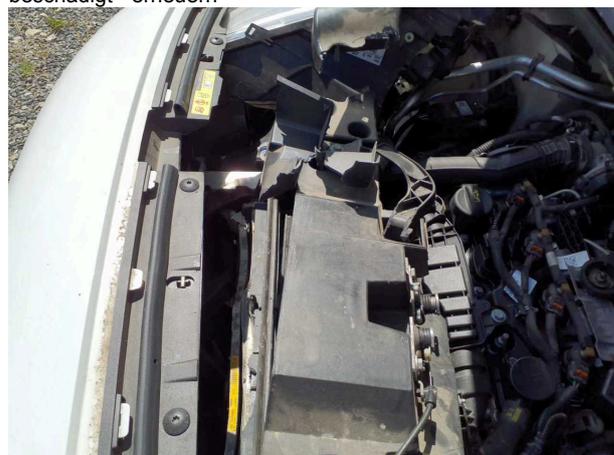
Beschädigung #5: Karosserie: Schlossträger - gebrochen / gerissen - erneuern

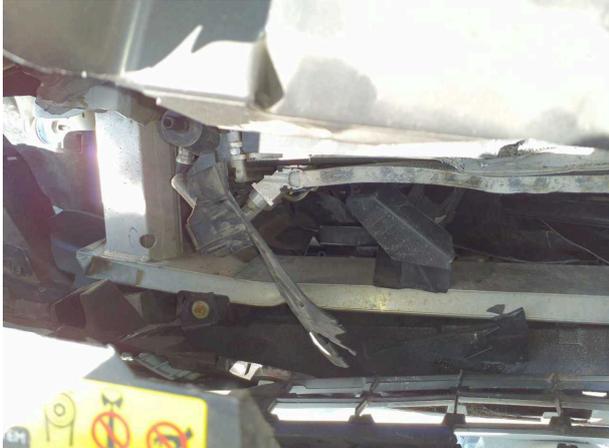
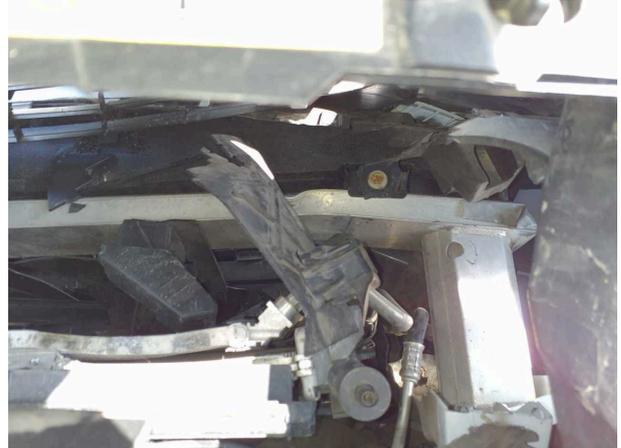
Beschädigung #6: Karosserie: Querträger - verformt - erneuern

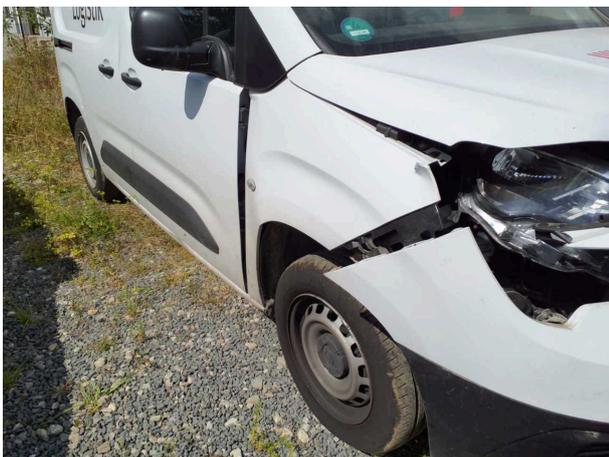
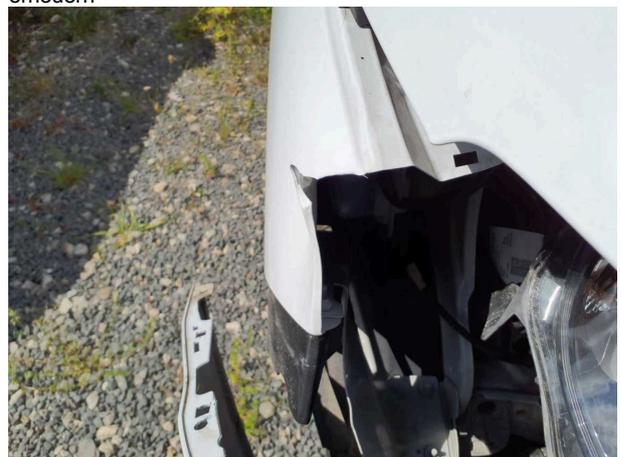
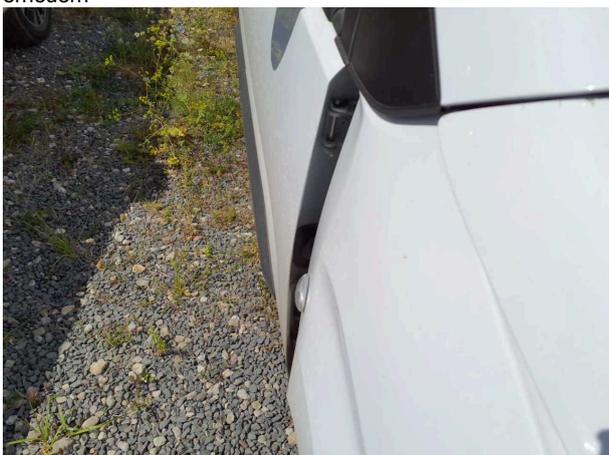
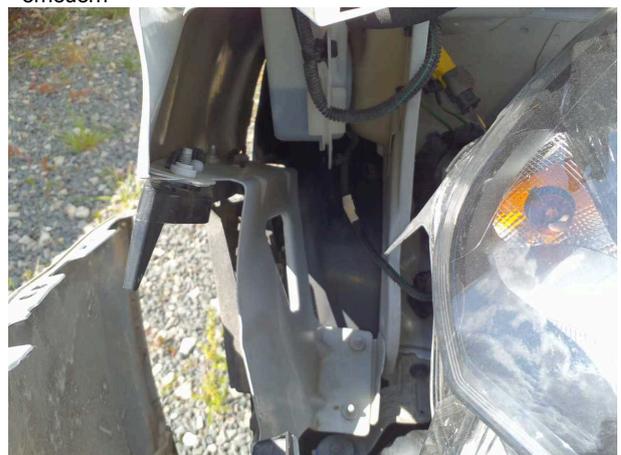
Beschädigung #7: Kotflügel rechts: Kotflügel rechts - verformt - erneuern

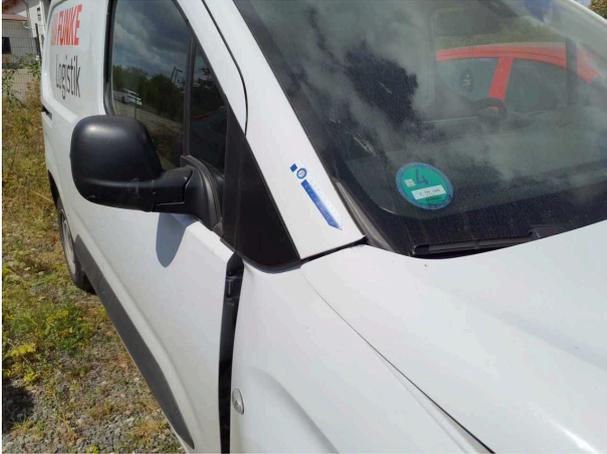
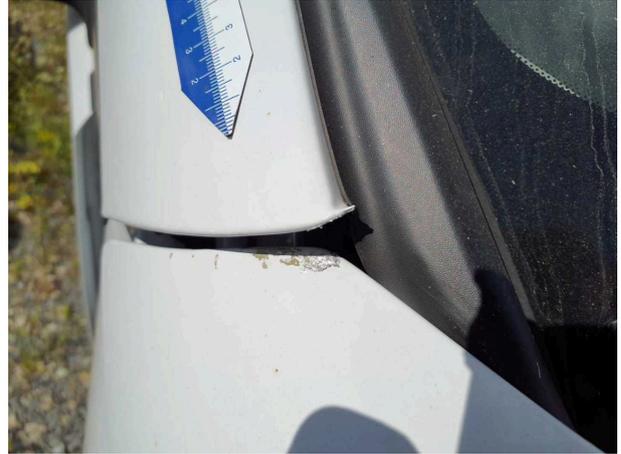
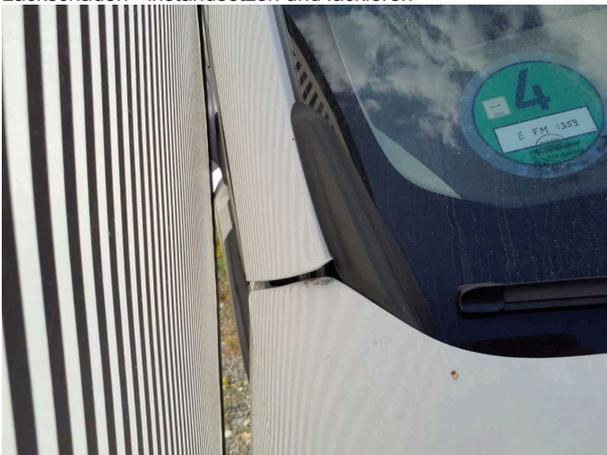
Beschädigung #8: Karosserie: A-Säule rechts - Delle / Lackschaden - instandsetzen und lackieren

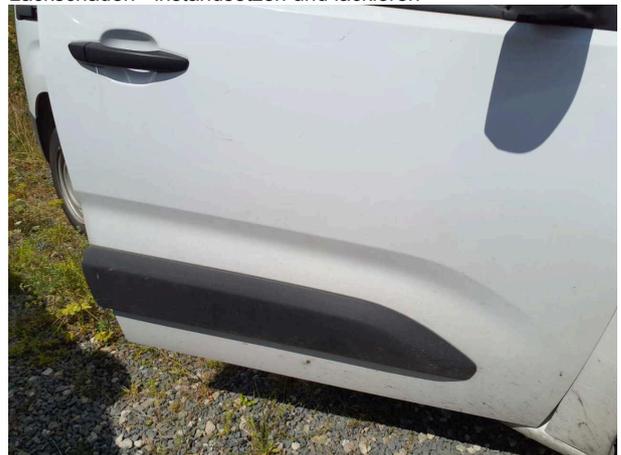
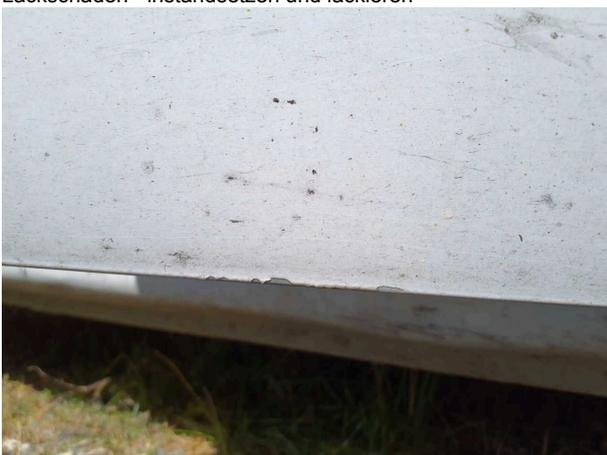
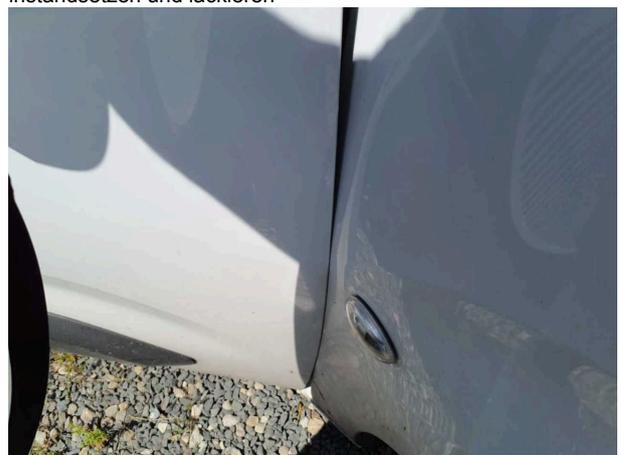
Beschädigung #9: Tür vorn rechts: Tür - verkratzt / verschürft - instandsetzen und lackieren

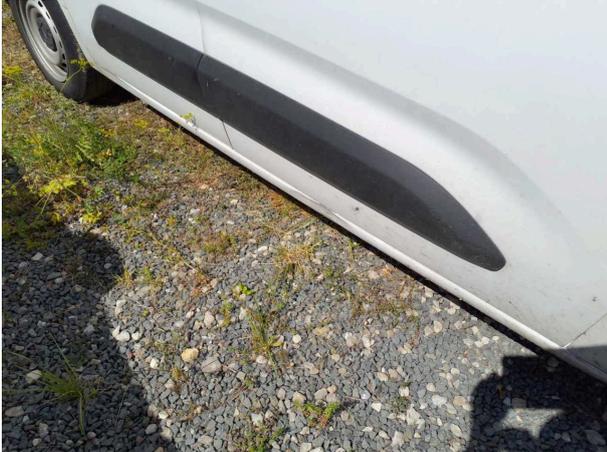
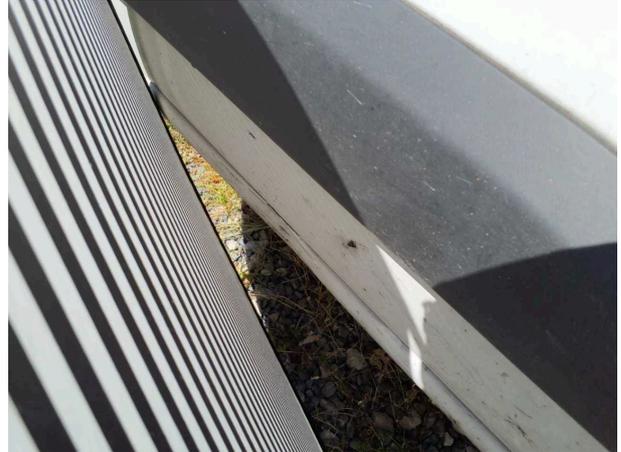
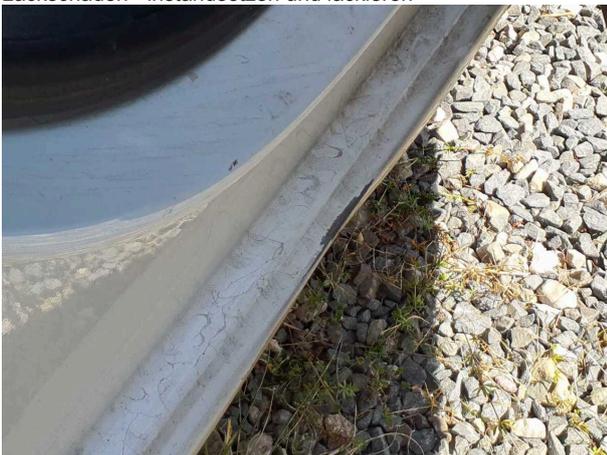
Beschädigung #10: Schweller rechts: Einstieg - Delle / Lackschaden - instandsetzen und lackieren

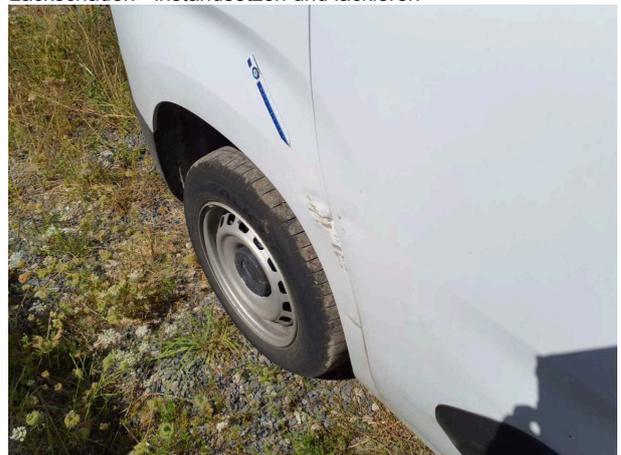
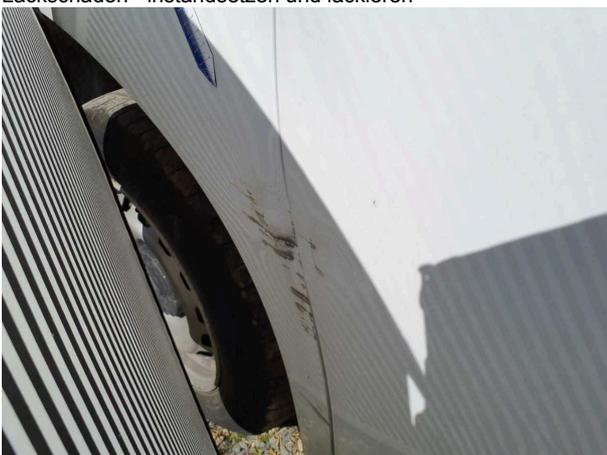
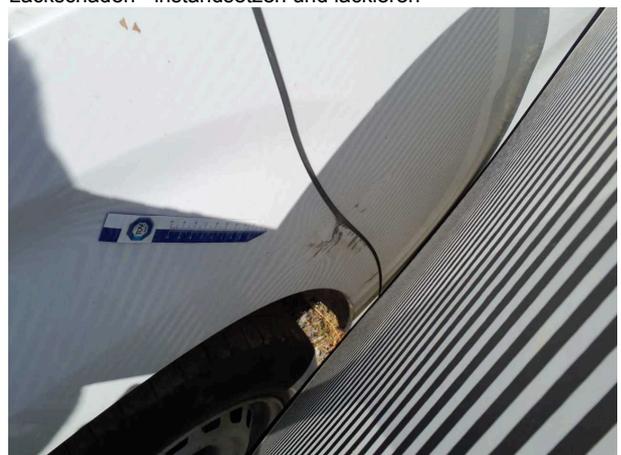
Beschädigung #11: Seitenwand rechts: Seitenwand - Delle / Lackschaden - instandsetzen und lackieren

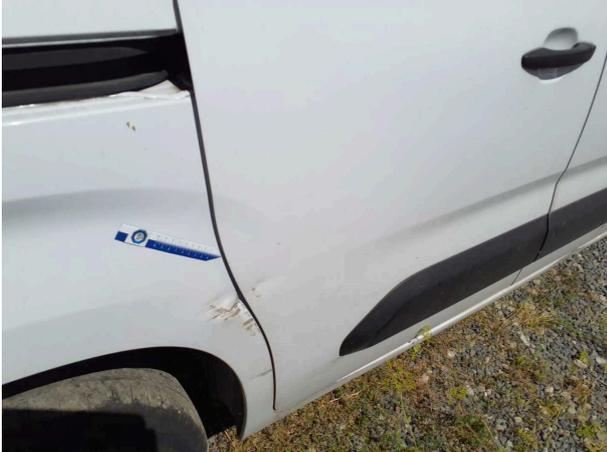
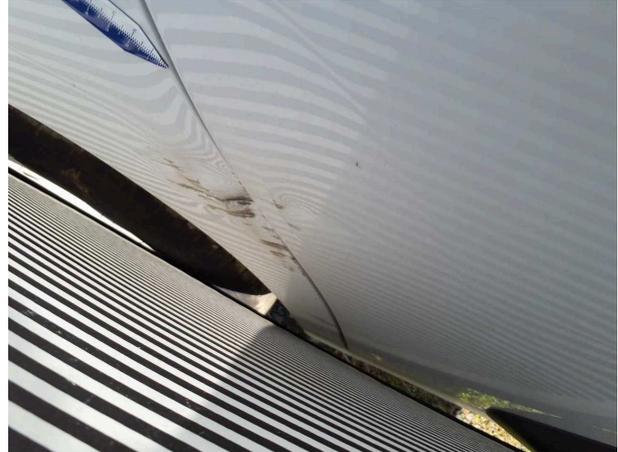
Beschädigung #12: Tür hinten rechts: Tür - Delle / Lackschaden - instandsetzen und lackieren

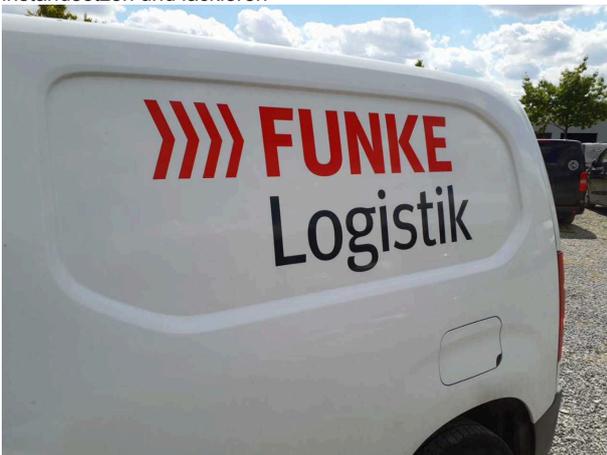
Beschädigung #13: Seitenwand links: Seitenwand - beklebt/ beschriftet - entkleben/neutralisieren

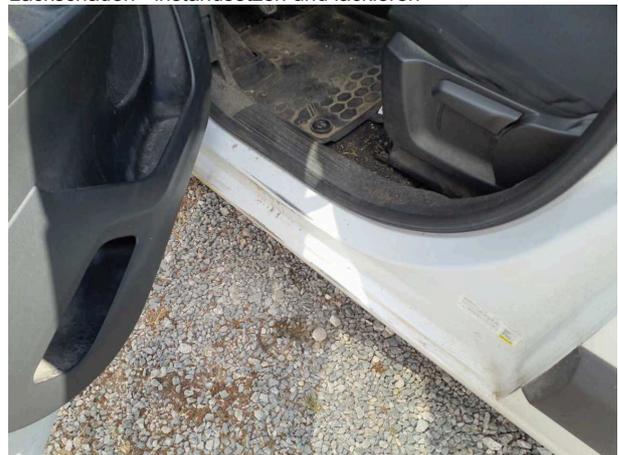
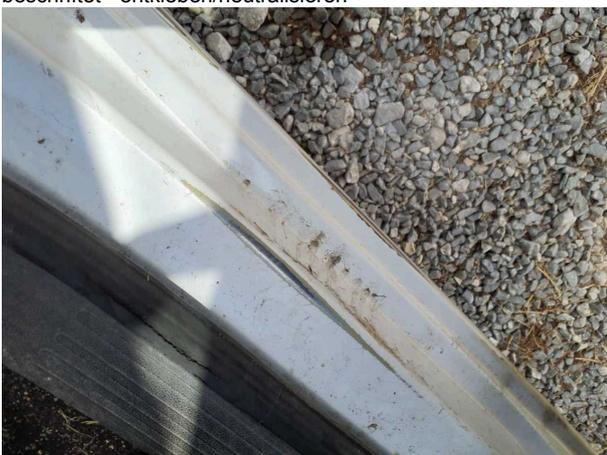
Beschädigung #14: Schweller links: Einstieg - verkratzt / verschürft - Smart Repair

Beschädigung #14: Schweller links: Einstieg - verkratzt / versch...
- Smart Repair

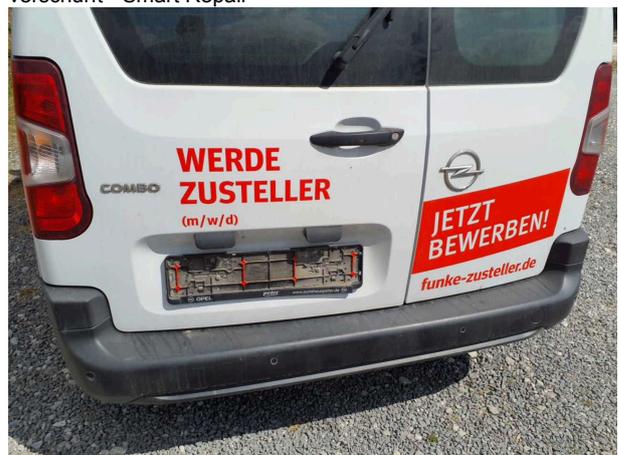
Beschädigung #15: Heckklappe/-tür: Heckklappe - beklebt/ beschriftet - entkleben/neutralisieren

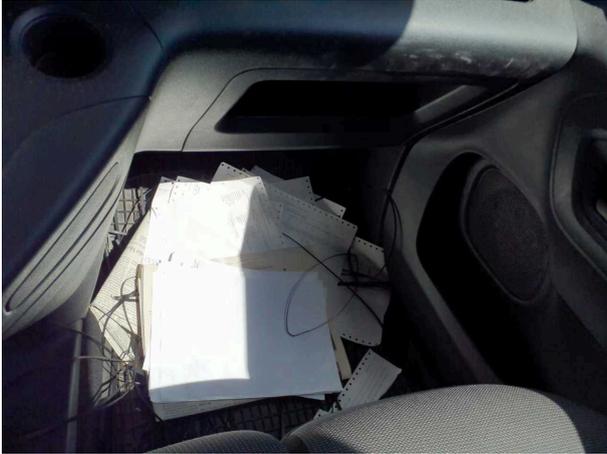
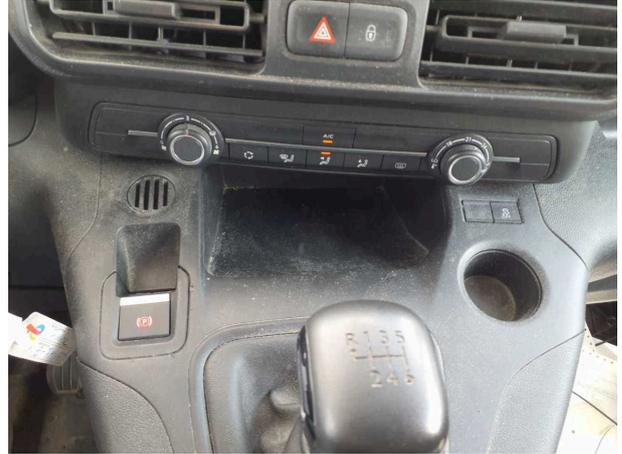
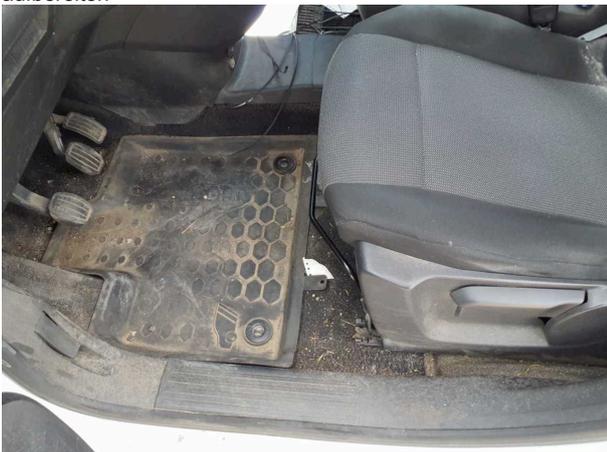
Beschädigung #16: Interieur: Innenraum - verschmutzt - aufbereiten

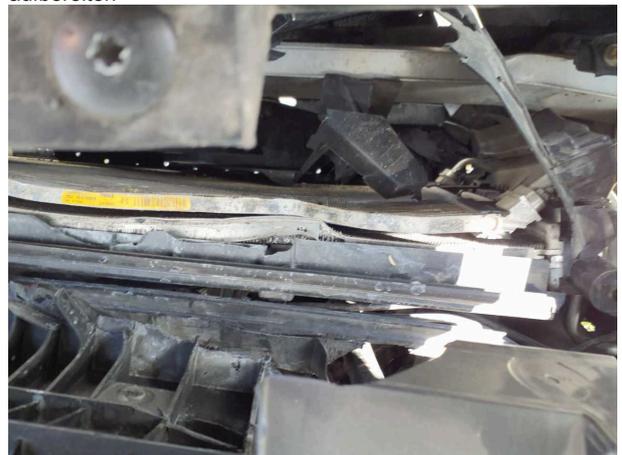
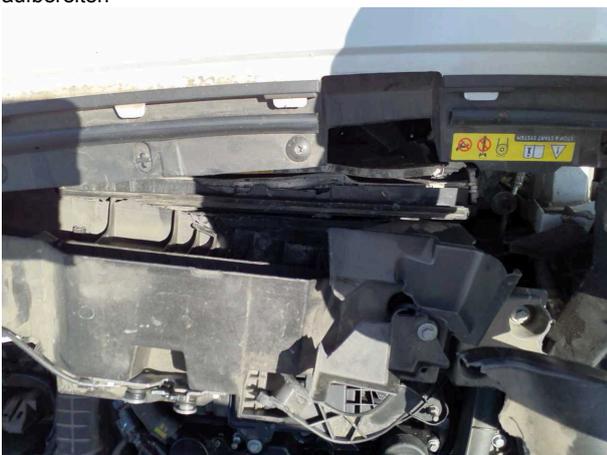
Beschädigung #17: Klimasystem: Kondensator - verformt - erneuern

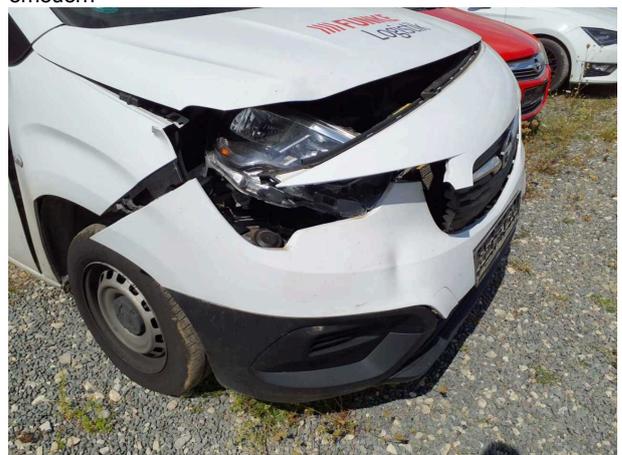
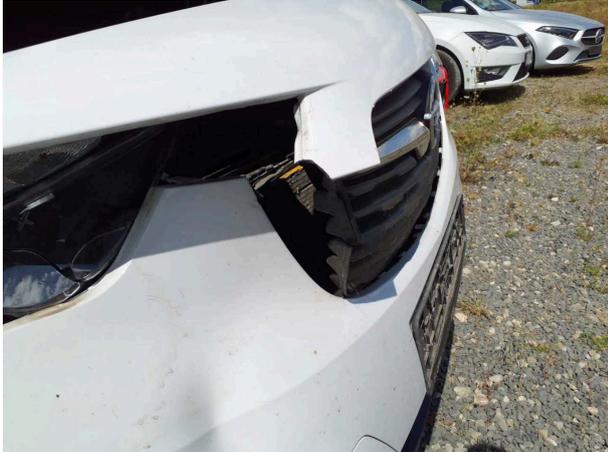
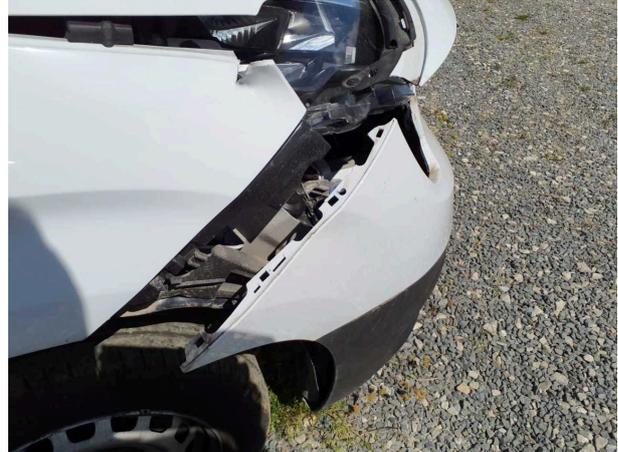
Beschädigung #18: Stossfänger vorn: Stossfänger vorn - gebrochen / gerissen - erneuern

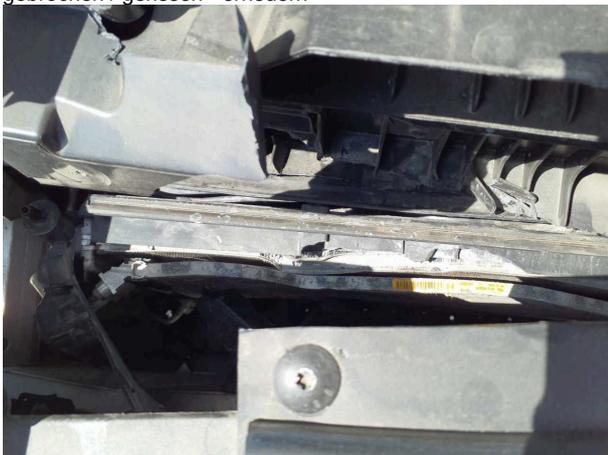
Beschädigung #19: Motorkühlung: Kühler - verformt - erneuern

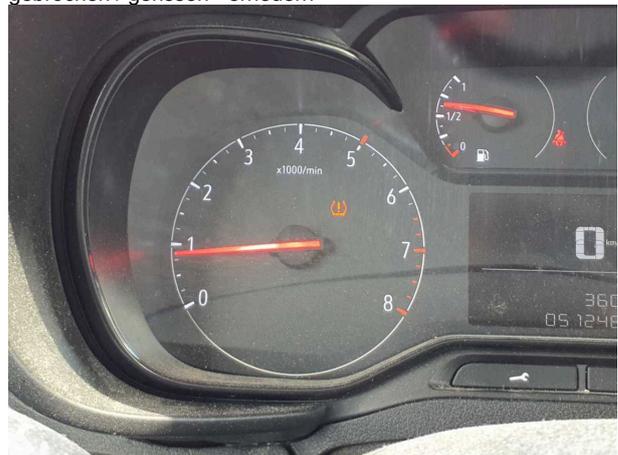
Beschädigung #20: elektronische Systeme: elektronische Systeme - elektrischer Fehler - Diagnose durchführen
