Zustandsbericht**Auftraggeber**Einfach. Ertragreich. 2trde.
SLL Automotive Group GmbH
Erika-Mann-Str. 63
80636 München

Besichtigungsdatum: 18.8.2025

TÜVNORD**TÜV NORD Autoservice GmbH - Wurster Straße 92 - 27580 Bremerhaven**

4. Allgemeiner FahrzeugzustandServicenachweis vorhanden ja: nein: ServicenachweisFahrgestellnummer WF0RXXWPGRGY87638
Fahrzeugtyp: Ford Transit Connect 74 kW

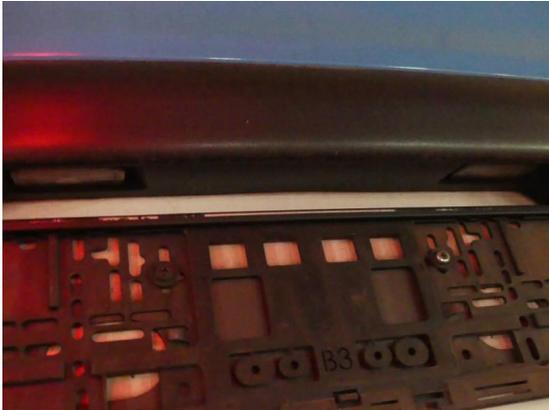
Bild 1: Technik / Kennzeichenlicht ohne Funktion

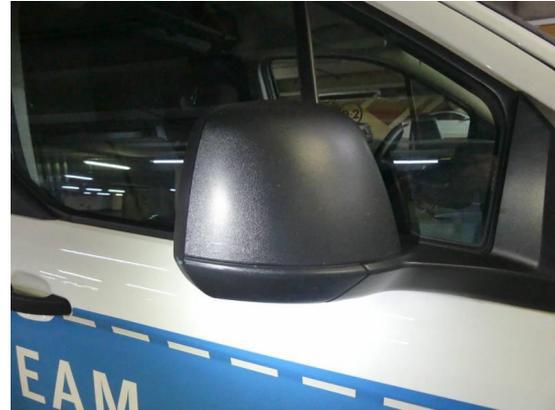
Bild 2: Karosserie / Spiegelkappe rechts Kratzer

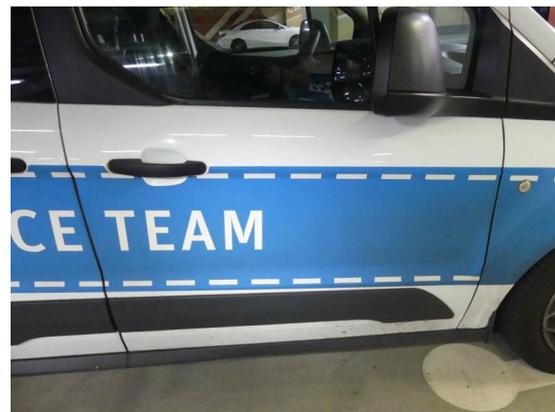
Bild 4: Karosserie / Tür vorne rechts Kratzer

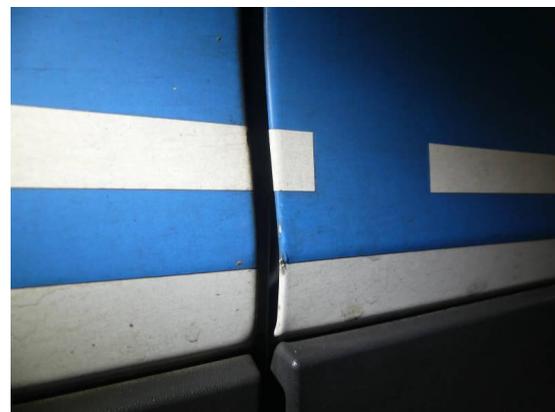
Bild 6: Karosserie / Tür vorne rechts Kratzer

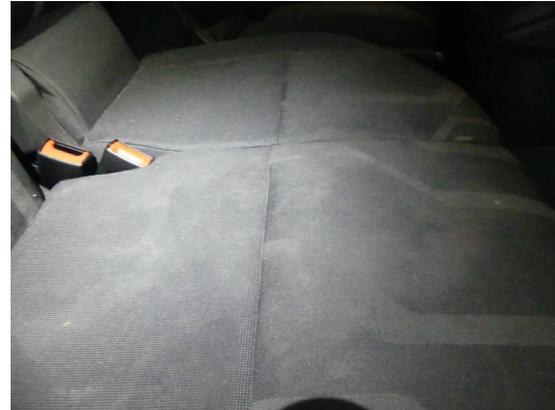
Bild 8: Innenraum / Sitzpolster verschmutzt

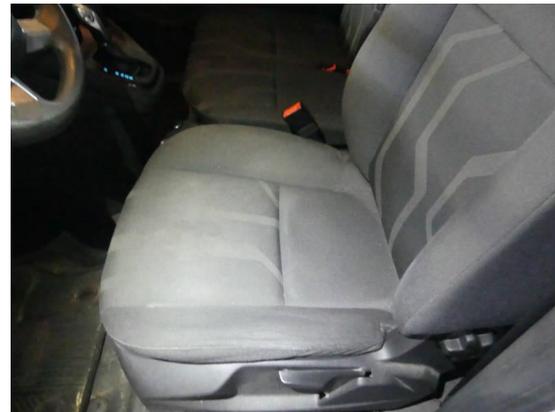
Bild 10: Innenraum / Sitzpolster verschmutzt

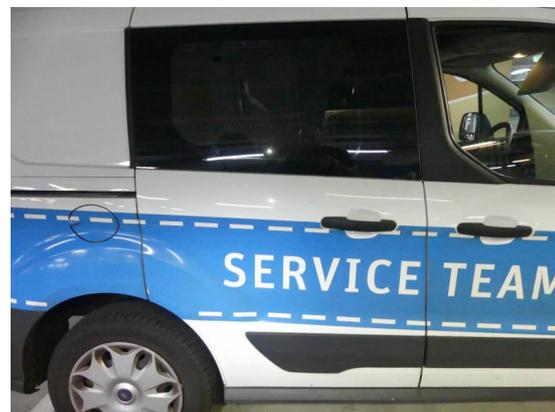
Bild 12: Karosserie / Schiebetür rechts Kratzer

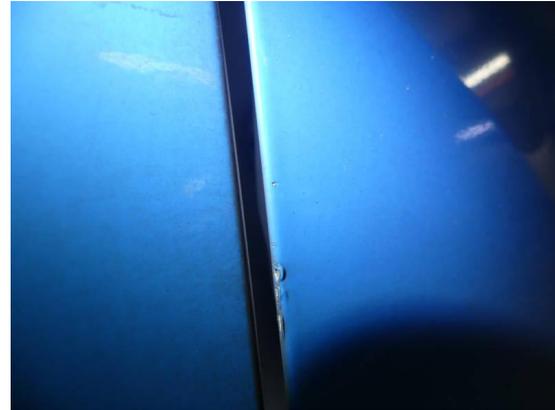
Bild 14: Karosserie / Schiebetür rechts Kratzer

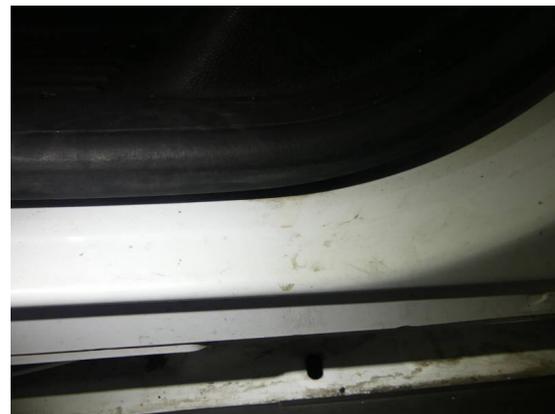
Bild 16: Karosserie / Einstieg hinten rechts Kratzer

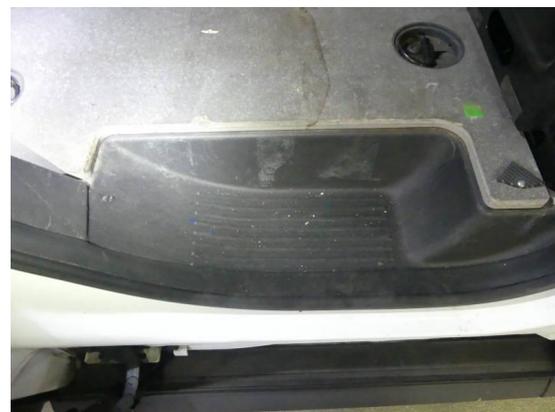
Bild 18: Innenraum / Verkleidung Einstieg hinten rechts gebrochen

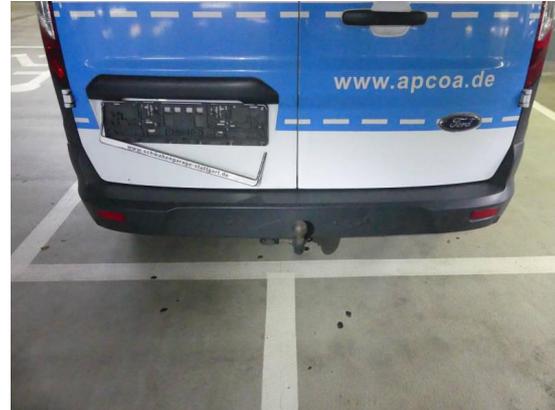
Bild 20: Karosserie / Stoßfänger hinten leicht deformiert und leichte Kratzer

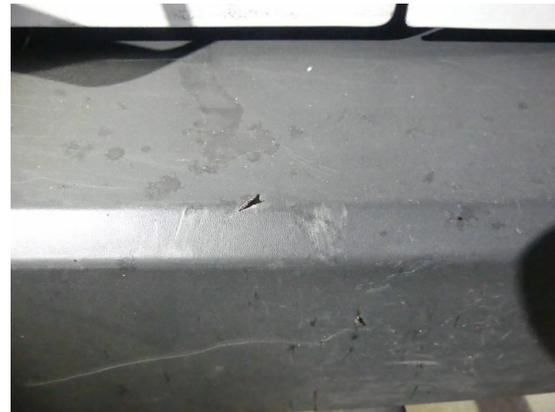
Bild 22: Karosserie / Stoßfänger hinten leicht deformiert und leichte Kratzer

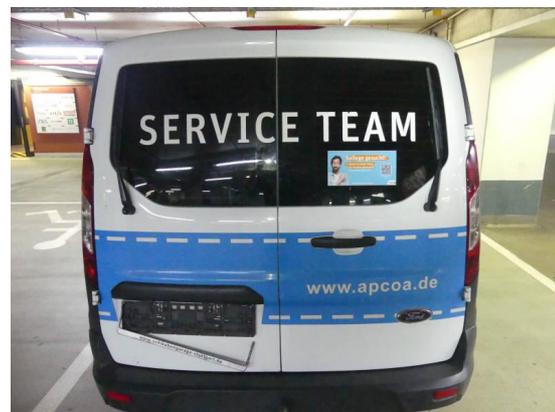
Bild 24: Karosserie / Hecktür rechts Kratzer+Dellen

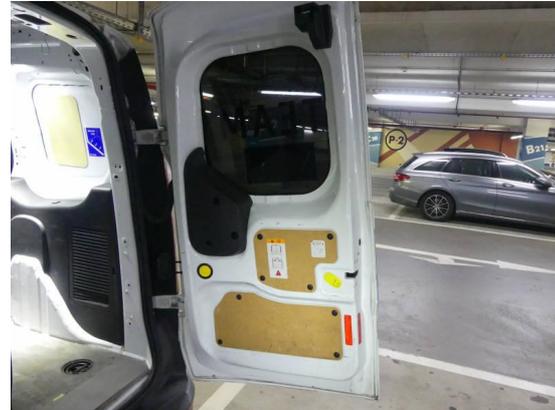
Bild 26: Karosserie / Hecktür rechts Kratzer+Dellen

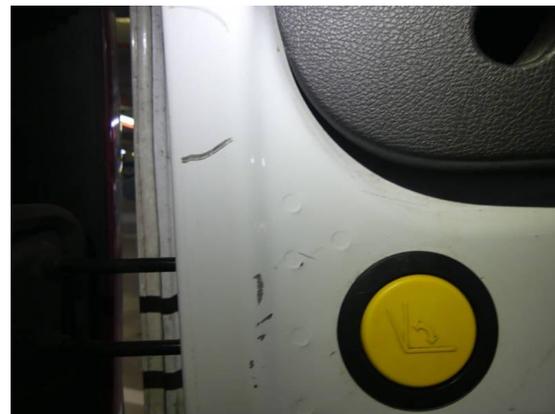
Bild 28: Karosserie / Hecktür rechts Kratzer+Dellen

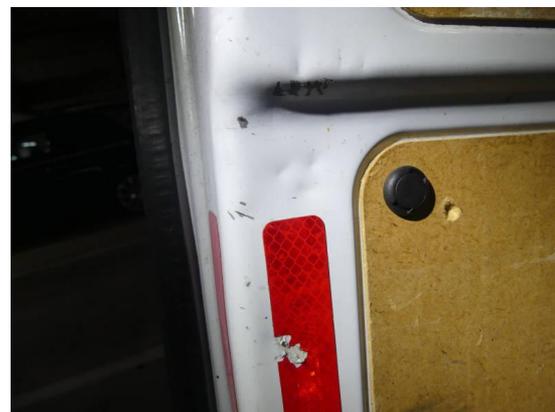
Bild 30: Karosserie / Hecktür links Kratzer+Dellen

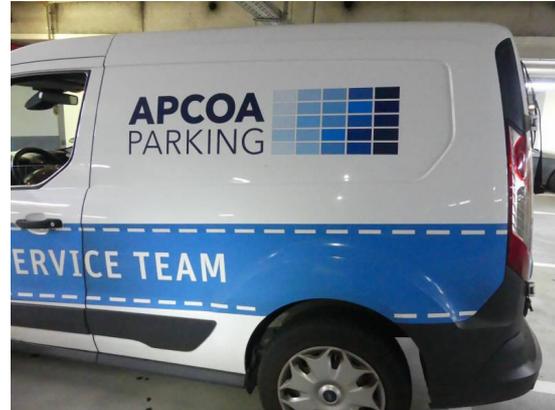
Bild 32: Karosserie / Fondseite links Steinschlag

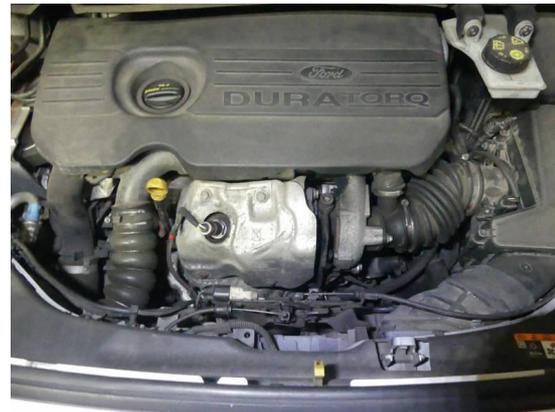
Bild 34: Technik / Motor-Turbo undicht/verußt

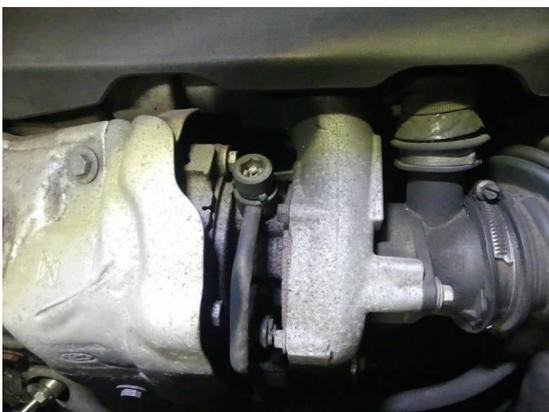
Bild 35: Technik / Motor-Turbo undicht/verußt

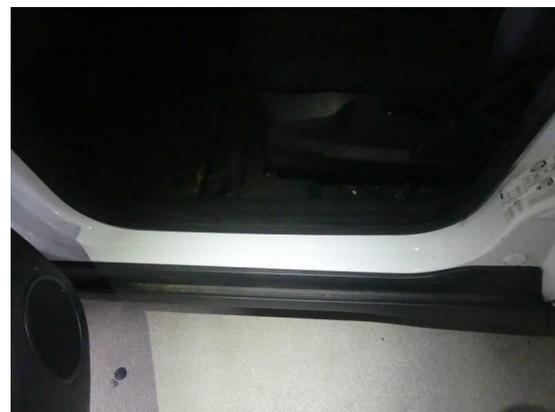
Bild 36: Karosserie / Einstieg vorne links Kratzer

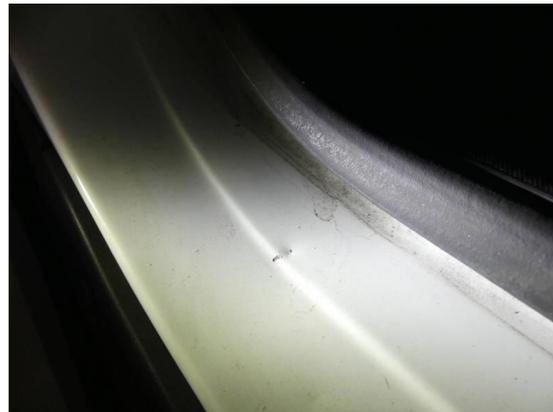
Bild 40: Karosserie / Einstieg vorne rechts
Kratzer+Delle

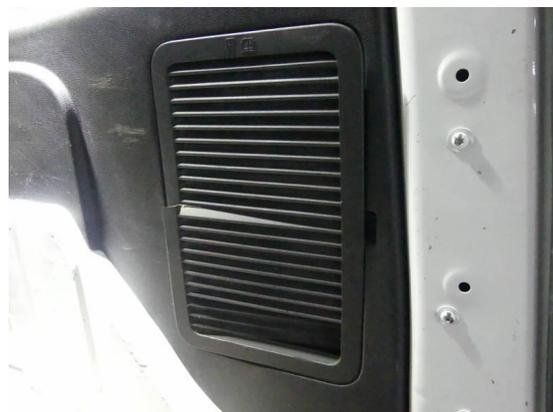
Bild 42: Innenraum / Verkleidung Laderaum hinten
rechts gebrochen

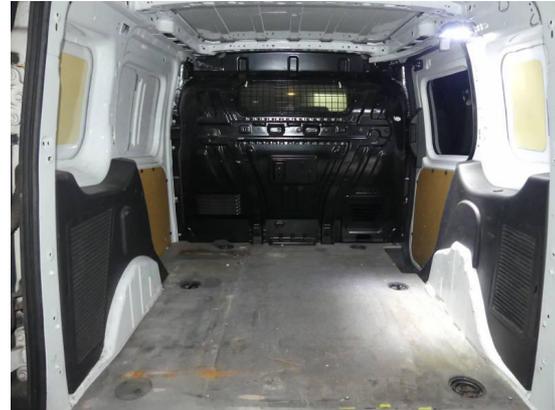
Bild 44: Innenraum / Laderaum Kratzer+Dellen

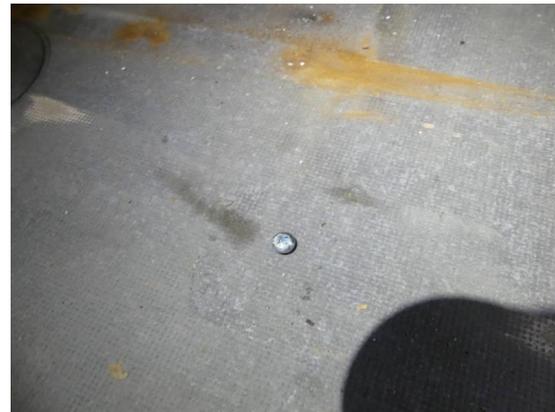
Bild 46: Innenraum / Laderaum Kratzer+Dellen

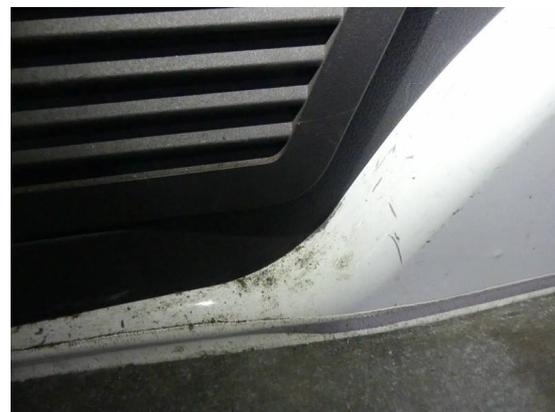
Bild 48: Innenraum / Laderaum Kratzer+Dellen

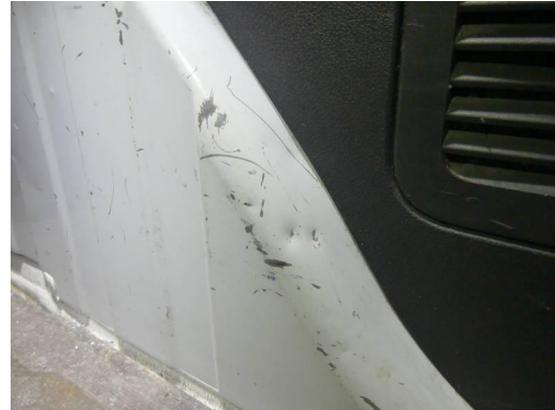
Bild 50: Innenraum / Laderaum Kratzer+Dellen

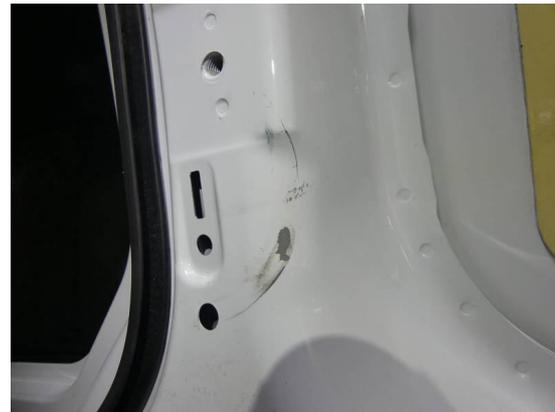
Bild 52: Innenraum / Laderaum Kratzer+Dellen

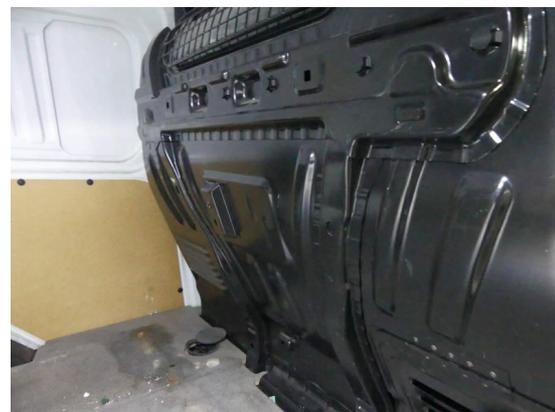
Bild 54: Innenraum / Laderaum Kratzer+Dellen

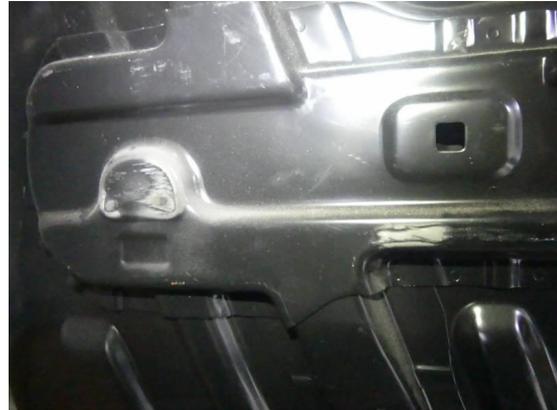
Bild 56: Innenraum / Laderaum Kratzer+Dellen

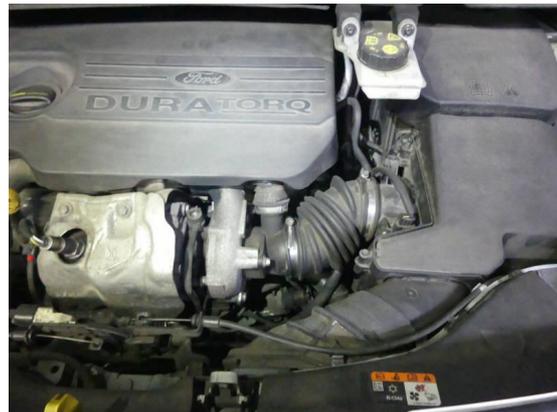
Mängelbeschreibung: Getriebeschaden

- ✓ Motor startet eigenständig
- ✓ Motor funktionsfähig
- ✗ Getriebe funktionsfähig
- ✓ Lichtanlage funktionsfähig
- ✓ Fensterheber funktionsfähig
- ✓ Kombiinstrument mit Anzeigen
- ✓ Schließanlage (ZV) funktionsfähig
- Klappert, schaltet und fährt ruckartig/unsauber; keine Fehlermeldung
- Schiebedach oder Verdeck funktionsfähig
- ✓ Entertainment (Radio) funktionsfähig
- Navigationssystem funktionsfähig

Bild 58: Technik / Getriebe Klappergeräusche, unsauberes/ruckartiges Anfahren und schalten

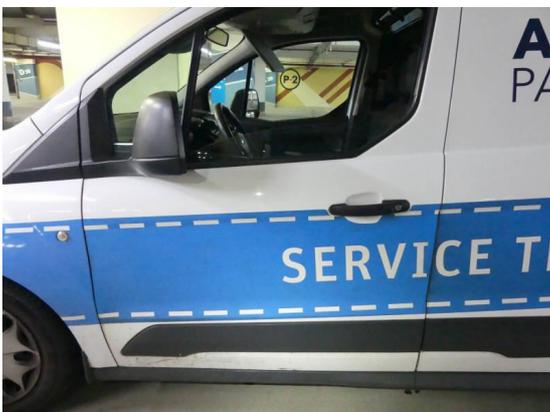
Bild 59: Karosserie / Tür vorne links Lackschaden

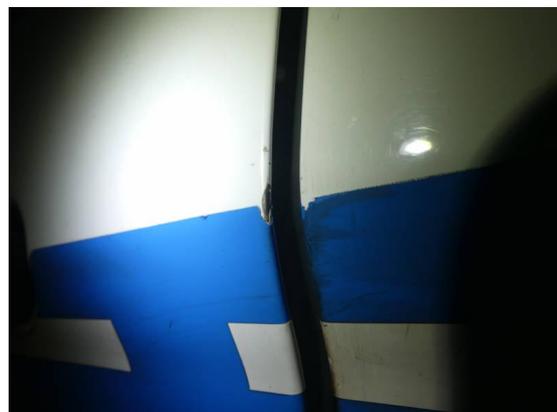
Bild 60: Karosserie / Tür vorne links Lackschaden

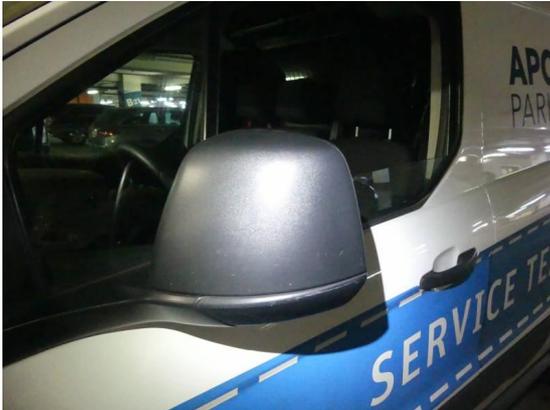
Bild 61: Karosserie / Spiegelkappe links Kratzer

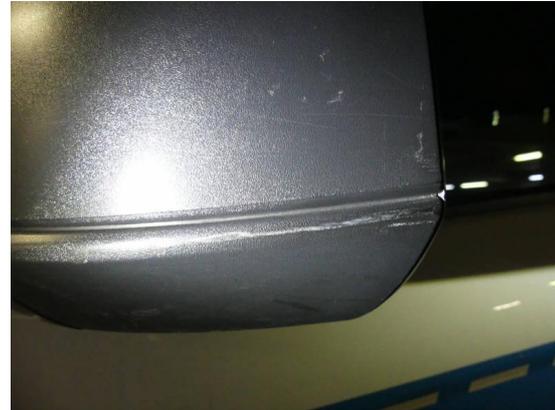
Bild 62: Karosserie / Spiegelkappe links Kratzer

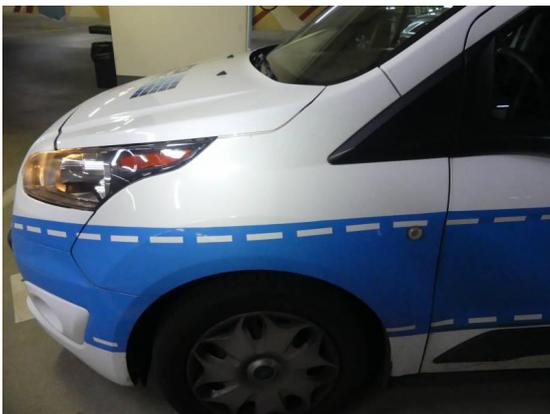
Bild 63: Karosserie / Kotflügel vorne links Steinschlag mit Korrosion

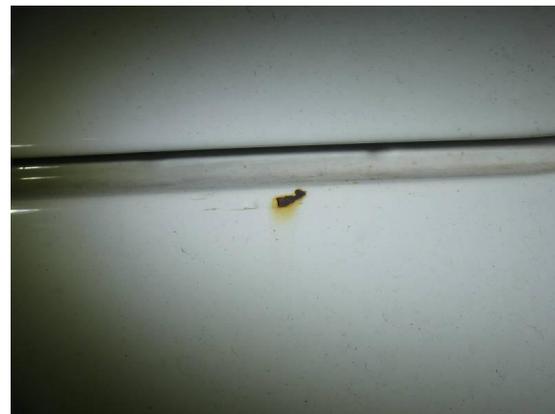
Bild 64: Karosserie / Kotflügel vorne links Steinschlag mit Korrosion

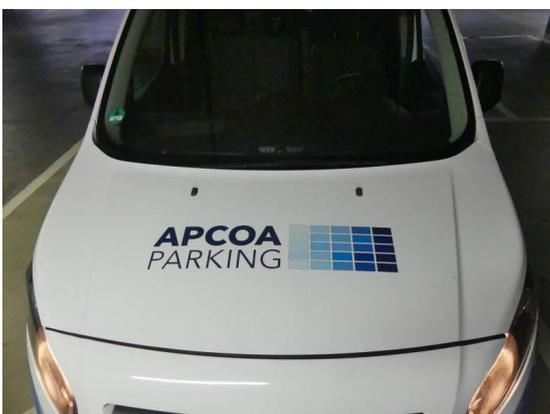
Bild 65: Karosserie / Motorhaube Steinschläge

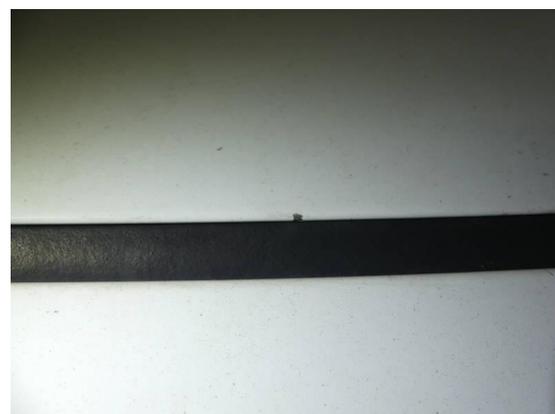
Bild 66: Karosserie / Motorhaube Steinschläge

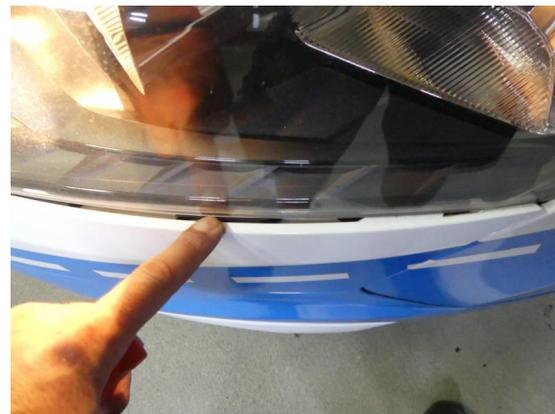
Bild 70: Karosserie / Stoßfänger vorne Einpassung ungenau/nicht befestigt + Kratzer

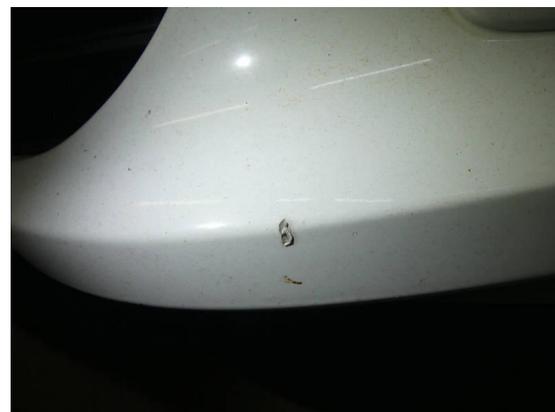
Bild 72: Karosserie / Stoßfänger vorne Einpassung ungenau/nicht befestigt + Kratzer

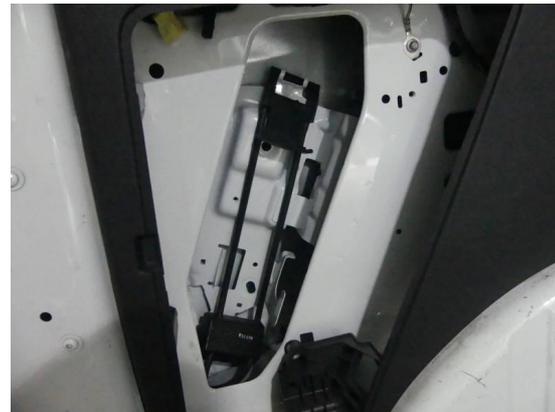
Bild 76: Innenraum / Zubehör fehlt
