**Auftrags-Nr:** 1002056000  
**Besichtigt am:** 11.08.2025 12:20  
**Berichts-Nr:** 8849766  
**FIN:** WVGZZZ5N8RW040399

# Zustandsbericht

- Protokoll der Fahrzeugbewertung -

<b>Fahrzeugkategorie:</b>	Personenkraftwagen
<b>Fahrzeugart:</b>	SUV
<b>Hersteller:</b>	Volkswagen
<b>Modell:</b>	Tiguan
<b>HSN / TSN:</b>	0603 / BZG
<b>Erstzulassungsdatum:</b>	31.01.2024
<b>Laufleistung:</b>	40.494 km
<b>Farbe:</b>	Deep Black Perleffekt
<b>Farbe Dach:</b>	Deep Black Perleffekt
<b>Antriebsart:</b>	Frontantrieb
<b>Motorisierung/Kraftstoff:</b>	Diesel
<b>Hubraum:</b>	2.000 ccm
<b>Leistung:</b>	110 kW (150 PS)
<b>Fahrzeuglänge:</b>	4.509 mm
<b>Fahrzeughöhe:</b>	1.684 mm
<b>Fahrzeugbreite:</b>	1.839 mm
<b>Zulässiges Gesamtgewicht:</b>	2.170 kg
<b>Radstand:</b>	2.678 mm
<b>Anzahl Achsen:</b>	2
<b>Zylinder:</b>	4
<b>Schadstoffklasse:</b>	Euro 6
<b>Anzahl Türen:</b>	4
<b>Anzahl Sitze:</b>	5
<b>Getriebe:</b>	Automatik 7-Gang
<b>Polsterart:</b>	Stoff
<b>Interieurfarbe:</b>	Grau-Titanschwarz-Silbergr./Titanschwarz/Schwarz/Perlgrau
<b>Anzahl vorhandene Schlüssel:</b>	2

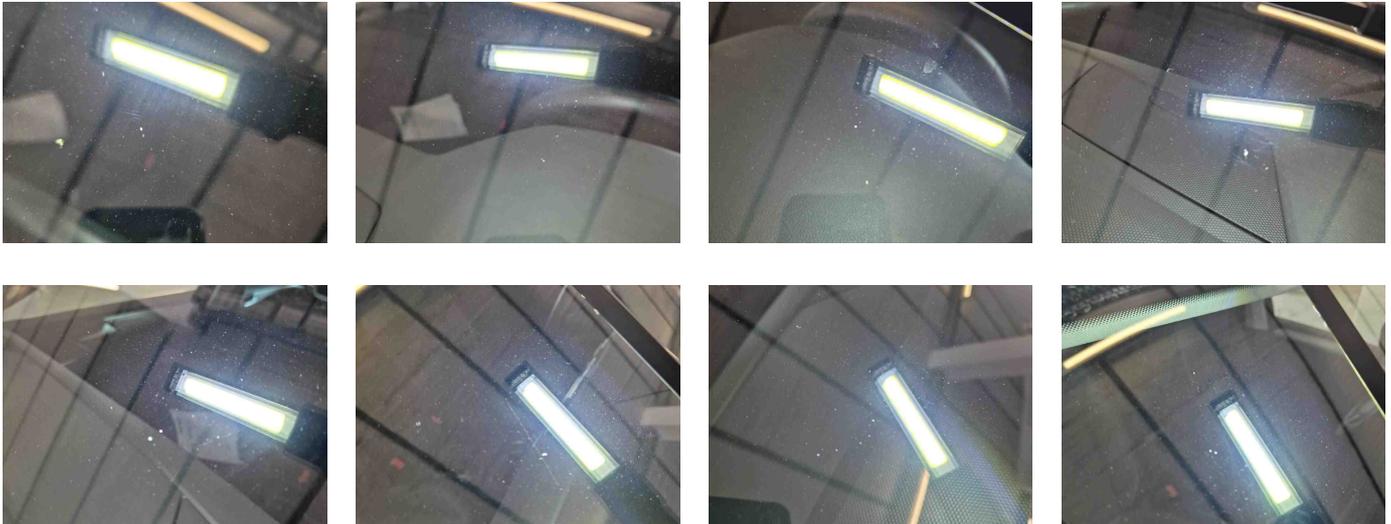
#### 1 - Windschutzscheibe - Steinschlag - Ersetzen

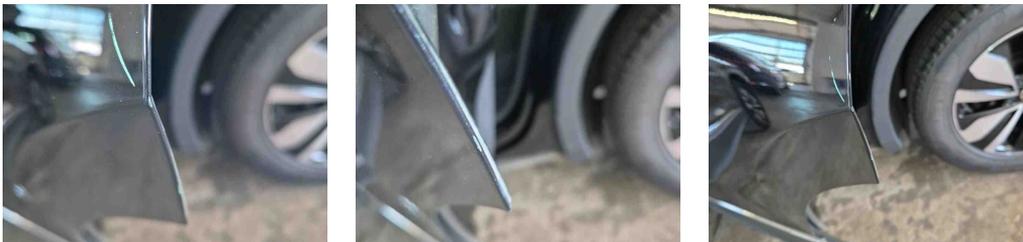
#### 2 - Tür hinten links - Kratzer - Auslegen + Polieren

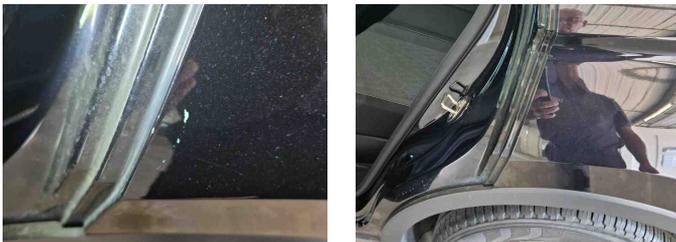
#### 3 - Kotflügel hinten links - Kratzer - Auslegen + Polieren

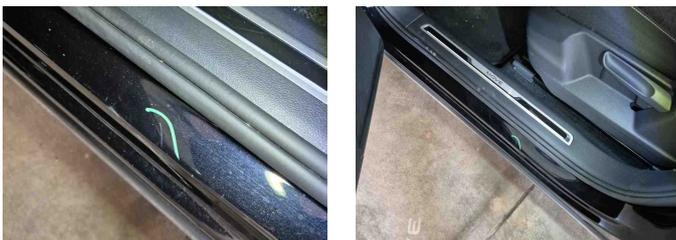
#### 4 - Einstiegsschweller vorne links - Kratzer - Polieren

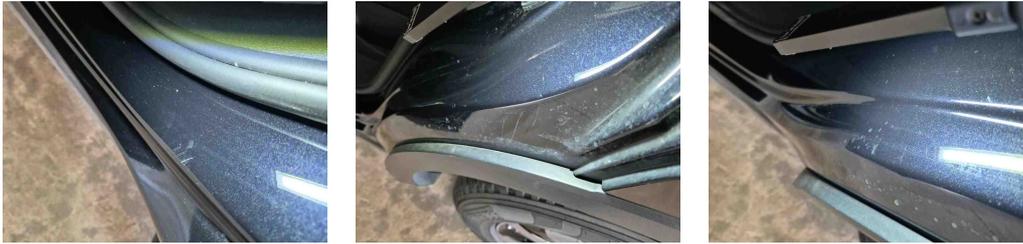
## 5 - Einstiegsschweller hinten links - Kratzer - Polieren

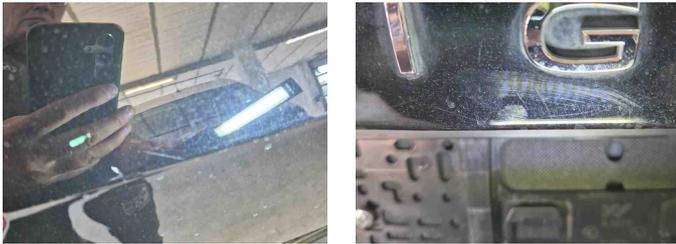
## 6 - Heckklappe - Kratzer - Polieren

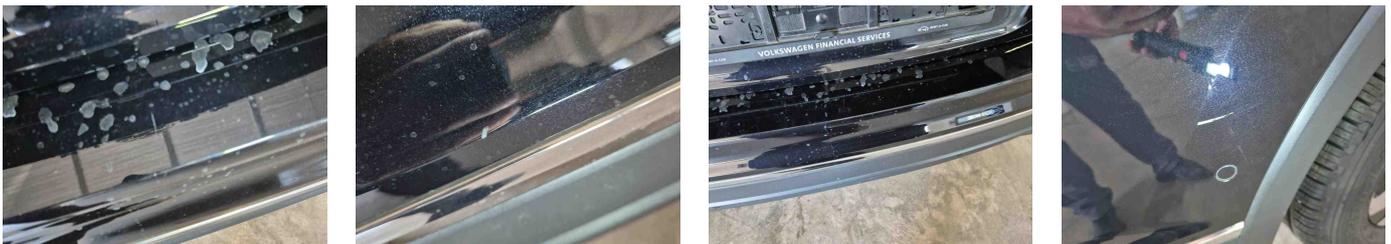
## 7 - Stoßfänger hinten - Kratzer - Polieren

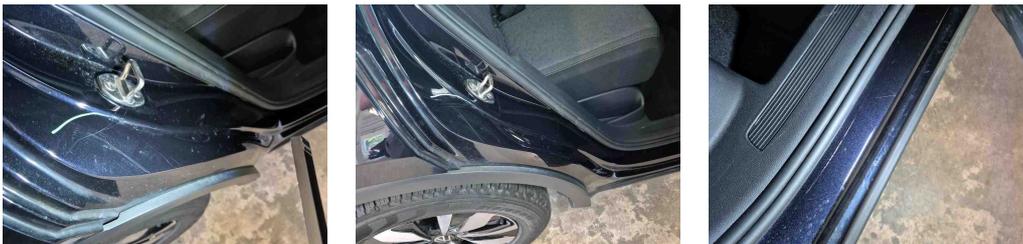
## 8 - Einstiegsschweller hinten rechts - Kratzer - Polieren

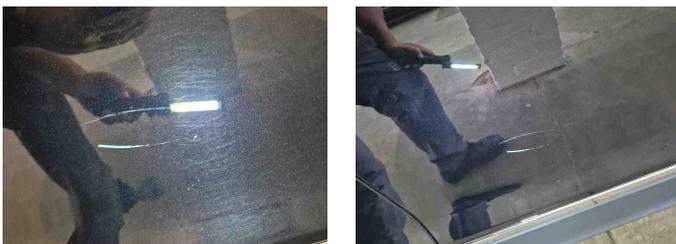
## 9 - Tür vorne rechts - Kratzer - Polieren

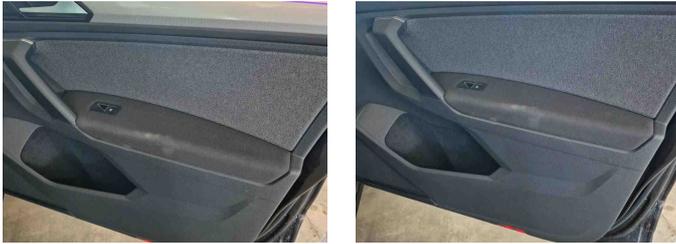
## 10 - Türverkleidung vorne rechts - Verschmutzt - Reinigen

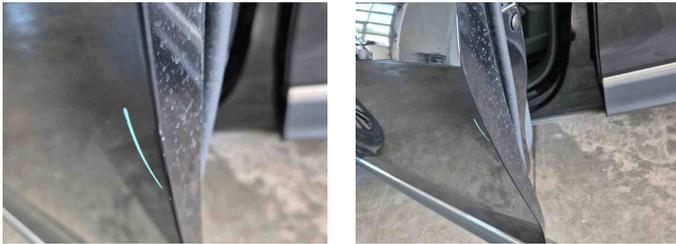
## 11 - Tür vorne links - Kratzer - Auslegen + Polieren

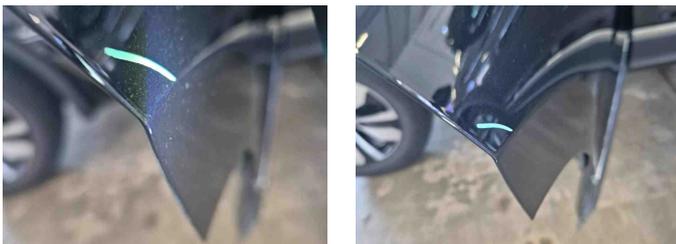
## 12 - Tür hinten rechts - Kratzer - Auslegen + Polieren

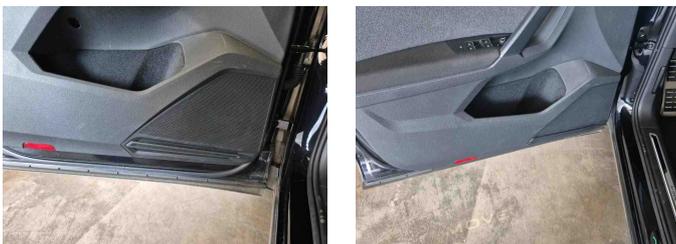
## 1 - Türverkleidung vorne links - Verschmutzt - Akzeptabel (Gebrauchsspur)

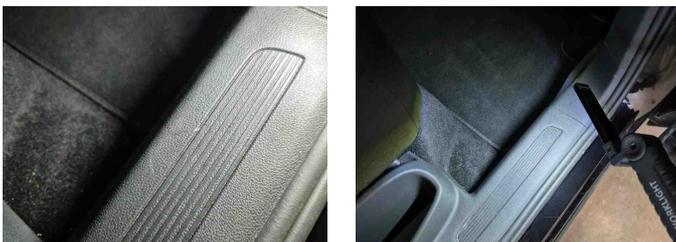
## 2 - Schwellerverkleidung hinten rechts - Kratzer - Akzeptabel (Gebrauchsspur)

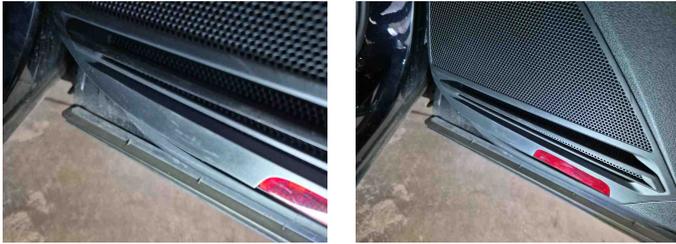
3 - Türverkleidung hinten rechts - Kratzer - Akzeptabel (Gebrauchsspur)

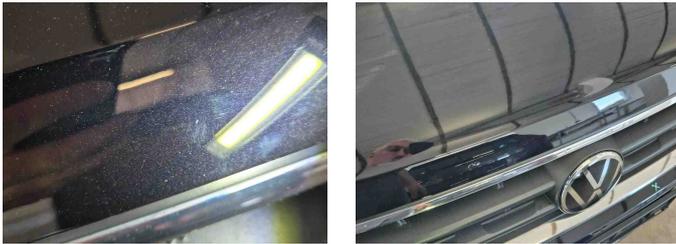
4 - Motorhaube - Steinschlag - Akzeptabel (Gebrauchsspur)

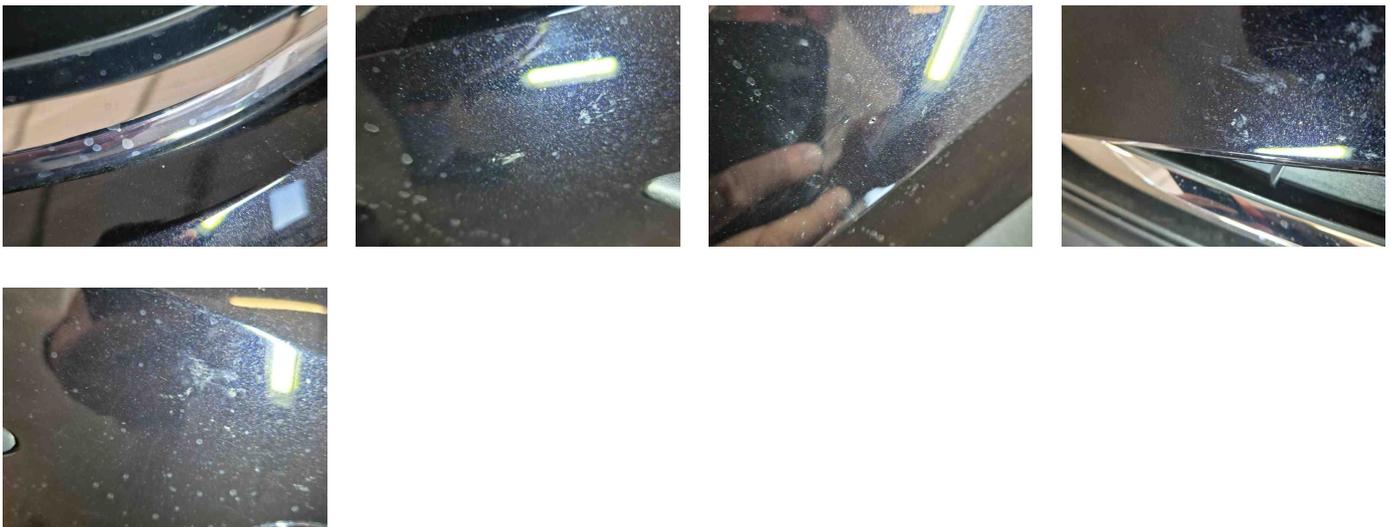
5 - Stoßfänger vorne - Steinschlag - Akzeptabel (Gebrauchsspur)

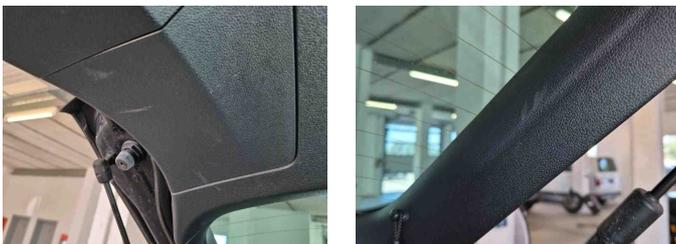
6 - Heckklappenverkleidung - Kratzer - Akzeptabel (Gebrauchsspur)
